Assessing the Authenticity in Historical Urban Areas Based on the Pathological Study of the Paghapan Neighborhood of Kashan Authenticity of the Paghapan Neighborhood of Kashan

Keywords: Historic city, Kashan, The Paghapan neighborhood, Authenticity

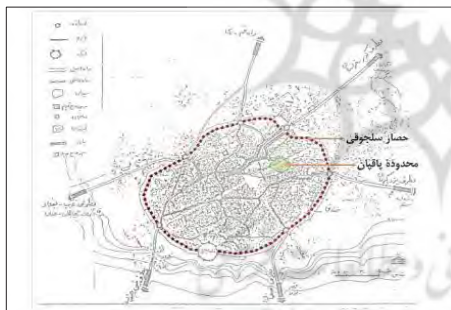
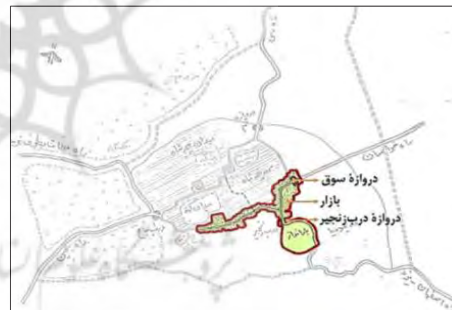
شکل ۱. محدوده پایقان در دوران آل‌بویه و سلجوقیان (ماخذ: نگارندگان بر اساس Birashk, 1997B)

ب: شهر کاشان دوران سلجوقیان

الف: شهر کاشان دوران آل‌بویه

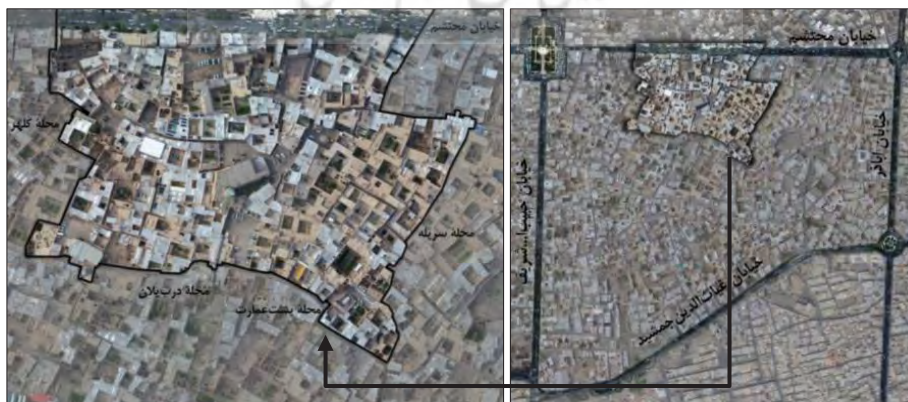
شکل ۲. محدوده امروزی محله پایقان (ماخذ: نگارندگان بر اساس تصاویر Jayhani, 2019)

محتشم نیز تبدیل به مرز محله پای‌قپان با محله کلهر شده است. شکل‌گیری محله پیرامون گذرها و معابر مهم آن محله را به سه محدوده کنار هم تبدیل کرده است: اولین محدوده شمالی محله که پیرامون گذر پای‌قپان و در شمال معبر چاله‌امام سازمان یافته است؛ دومین محدوده محله را می‌توان قسمتی دانست که در غرب گذر رنگرزا، جنوب بخشی از گذر سرپله، شرق گذر پای‌قپان و میرنشانه و شمال بخشی از گذر محتشم شکل گرفته است؛ سومین محدوده محله در غرب گذر میرنشانه، جنوب معبر چاله‌امام، شمال بخش دیگر گذر محتشم و شرق کوچه محتشم واقع شده است (شکل ۳).

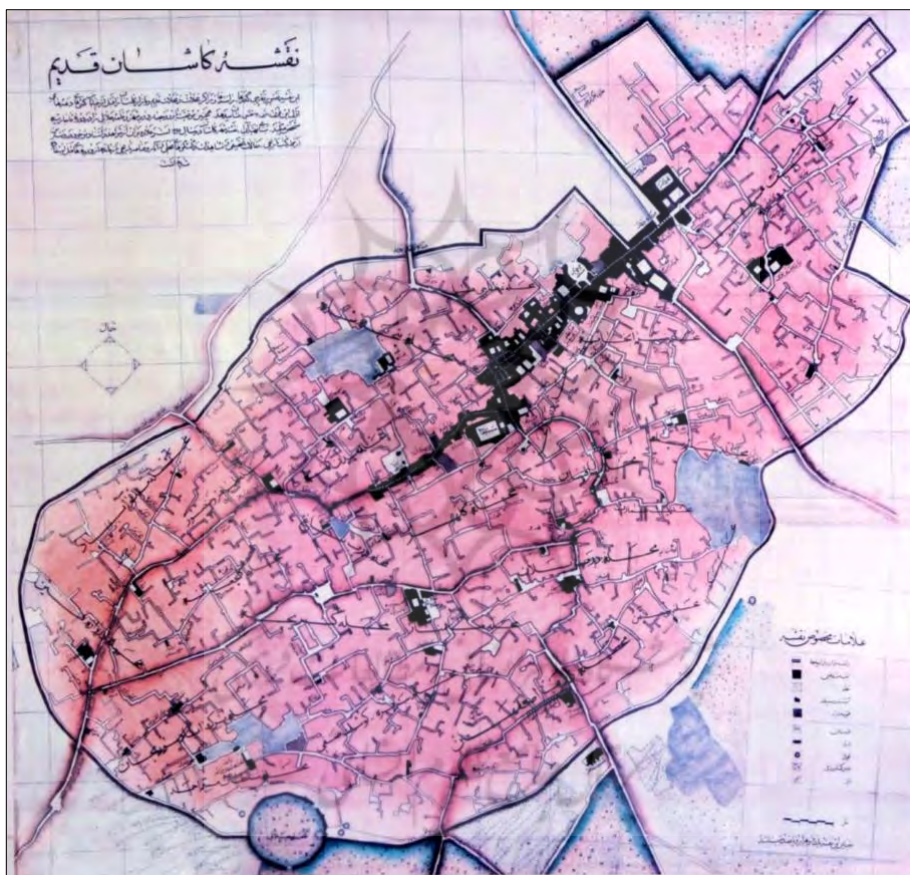
شکل ۴. نقشهٔ کاشان قدیم (مأخذ: Shahrokhaneh Consulting Engineers, 1996)

به‌عنوان گذر سه‌سوک احتمالاً موجب شده در کنار نام محله پای‌قپان، به نام محله سه‌سوک نیز در برخی متون اشاره شود (Sepehr, 1976). این در حالی است که در مرآت‌القاسان به‌جز محله پای‌قپان، نامی از محله میرنشانه و محتشم یا سه‌سوک آورده نشده است. از آنجا که مرآت‌القاسان قدیمی‌ترین کتابی است که در دوره قاجار در مورد کاشان نگارش شده و محله مورد مطالعه ما نیز در این دوران از محلات مهم کاشان محسوب می‌شده که سابقه آن در این دوران قابل‌شناسایی و مستند است و در ادامه بدان خواهیم پرداخت، به‌قطع می‌توان نام این محله را محله پای‌قپان دانست. این تقسیم‌بندی و نام‌گذاری محلات را در نقشه شهر کاشان نیز می‌توان مشاهده کرد که توسط مشاور شهر و خانه و باتوجه به اسناد تاریخی ترسیم شده است (شکل ۴).

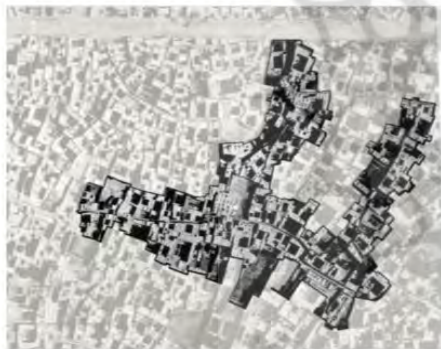
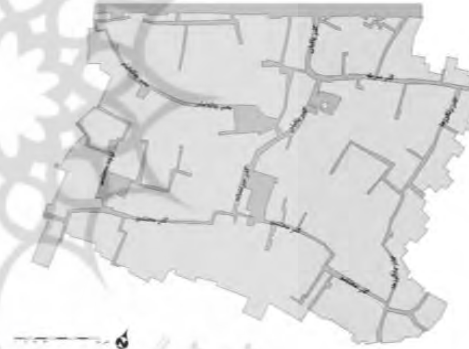
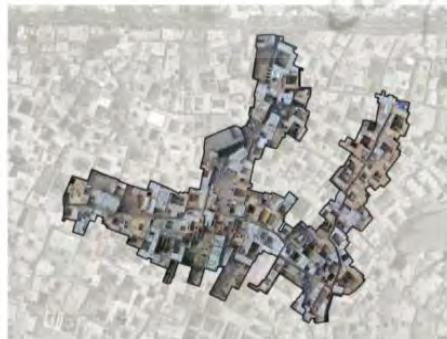
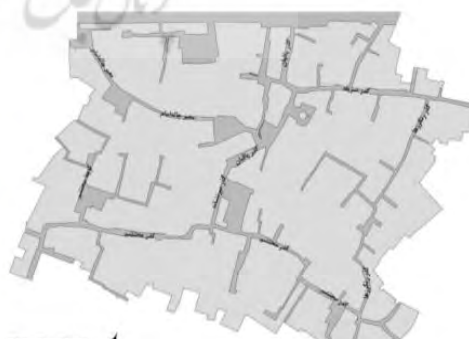
شکل ۵. قطعات و معابر تشکیل دهنده محله پاقیان (ماخذ: نگارندگان)

همان‌گونه که نقشه تهیه شده از گذرها و قطعات تشکیل‌دهنده محله پاقپان در سال ۱۳۳۵ نشان می‌دهند، محله دارای گذرها و معابری با عرض دو تا چهارمتری بوده است. از مهم‌ترین گذرهای این محدوده به گذر پاقپان، گذر رنگرزاها، گذر میرنشانه و گذر محتشم می‌توان اشاره کرد (شکل ۵- الف).

همان‌طور که مقایسه کادر «الف» و «ب» در شکل ۵ نشان می‌دهد، امروزه در جداره هر چهار گذر یادشده تخریب و نوسازی صورت گرفته است. این تخریب‌ها و ساخت‌وسازهای جدید بر ماهیت اولیه گذرها تأثیرگذار بوده است؛ به‌ویژه تعریض‌هایی صورت‌گرفته تا مسیر عبور و مرور خودروها را تسهیل کند. عمده این تخریب‌ها را در شمال‌غربی گذرهای پاچان و محتشم شاهدیم و به‌موجب آن، بخش وسیعی از ساباط گذر پاچان نیز از بین رفته است. در پی مداخلات، فضاهای انسان‌محوری مانند مرکز محله‌های پاچان و میرنشانه و محتشم که نقش مهمی در شخصیت و ساختار کالبدی و کارکردی گذرهای یادشده دارند و عمده تعاملات اجتماعی محله و گذرها در آن‌ها شکل می‌گرفته است، به فضای پارک خودروها تبدیل شده‌اند. این در حالی است که در دو سوی گذر رنگرها، تحولات کمتری صورت گرفته و در نتیجه، شکل و ماهیت اولیه آن دستخوش تغییرات کمتری شده است. در عین حال، این نوع تحولات را در بیشتر معابر محدوده مورد مطالعه می‌توان مشاهده کرد. به‌طور مثال، در جداره جنوبی شمالی‌ترین معبر محدوده که موازی خیابان محتشم است، تخریب زیادی صورت گرفته و فضایی ایجاد شده است که به محلی برای توقف خودروها تبدیل شده است. این موضوع را در جنوب‌غربی معبر چاله‌امام نیز می‌توان مشاهده کرد. در نتیجه این تحولات و تخریب‌های صورت‌گرفته در جداره گذرها، قطعات تشکیل‌دهنده محله نیز شکل و ماهیت اولیه خود را از دست داده‌اند.

گذرهای پاقیان، میرنشانه، رنگرها و محتشم در

الف: نقشه قطعات و معابر تشکیل دهنده محله پاقیان، تهیه شده بر اساس تصویر هوایی سال ۱۳۳۵

وضع موجود گذرهای پاقیان، میرنشانه، رنگرها

ب: نقشه وضع موجود قطعات و معابر تشکیل دهنده

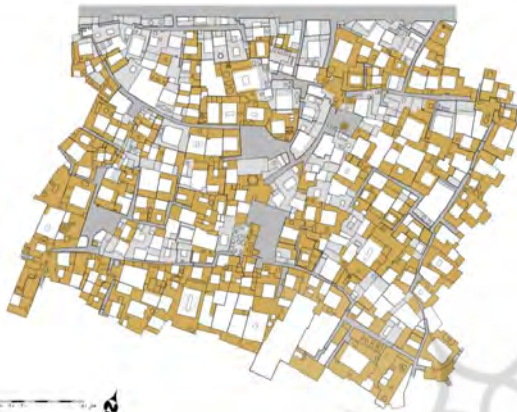
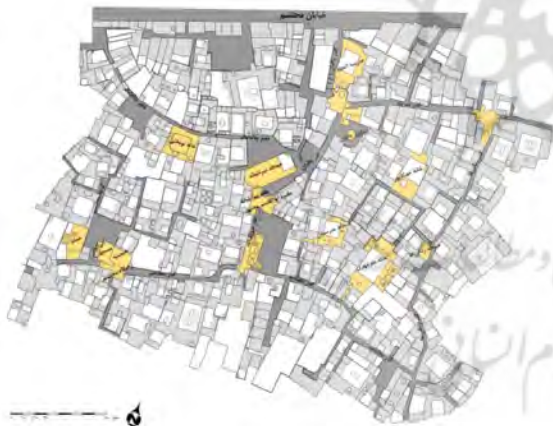
شکل ۶. نقشه پروخالی محله پاقپان (ماخذ: نگارندگان)

فضاهای پروخالی محله، تهیه‌شده براساس عکس هوایی سال ۱۳۳۵ قابل‌مشاهده است (شکل ۶- الف)؛ اما نقشه وضع موجود محله نشان می‌دهد که ساخت‌وسازهای جدید بدون درنظرگرفتن الگوهای اصیل توده‌گذاری صورت گرفته‌اند و بخش بیشتری از سطح زمین به عناصر ساخته‌شده اختصاص یافته است (شکل ۶- ب). بررسی این مسئله به‌شکل دقیق‌تر در شکل ۶ نشان می‌دهد که به‌ویژه این تغییر الگو در بخش شمالی محله صورتی گسترده‌تر دارد. به‌نظر می‌رسد احداث خیابان محتشم زمینه را برای ساخت بناهایی متفاوت فراهم کرده است. در جداره جنوبی خیابان محتشم در این محدوده و نیز بخش غربی گذر پاچان، بناهایی ساخته شده‌اند که الگوی پروخالی آن‌ها از الگوی اصیل محله پیروی نکرده است.

این در حالی است که در غرب بخش ثبت‌شده گذر رنگرها و در فاصله میان خانه‌های منوچهری و مدرسین، به‌ویژه در قلب محله یا شرق بقعه میرنشانه نیز ساخت‌وسازهای جدیدی قابل‌مشاهده است که الگوی پروخالی آن‌ها متفاوت با بناهای اصیل این منطقه است. به‌نظر می‌رسد ساخت بنای جدید مسجد میرنشانه که با تخریب بنای پیشین شکل گرفته و بسیار با بافت تاریخی محله ناهماهنگ است، بر شکل‌گیری بناهایی متفاوت با بناهای اصیل محله بی‌تأثیر نبوده. در کنار موارد ذکرشده، محدوده‌های واقع در جنوب‌غربی و شمال‌غربی خانه نوبختی، به‌ویژه در شمال مقبره محتشم محدوده‌هایی وجود دارد که حجم زیادی از فرسودگی و تخریب و نوسازی‌ها در آن‌ها رخ داده است. به‌طورحتم در کنار نوسازی‌های صورت‌گرفته که الگوی پروخالی آن‌ها با بناهای اصیل محله متفاوت است، تخریب‌های شکل‌گرفته نیز زمینه ساخت بناهایی را فراهم می‌کند که الگوی پروخالی آن‌ها با الگوی اصیل محله متفاوت است.

الف: نقشه پروخالی محله پاقپان، تهیه شده بر اساس تصویر هوایی سال ۱۳۳۵
 □ واحدهایی که امروزه در محله پاقپان دچار تغییر شده‌اند

ب: وضع موجود

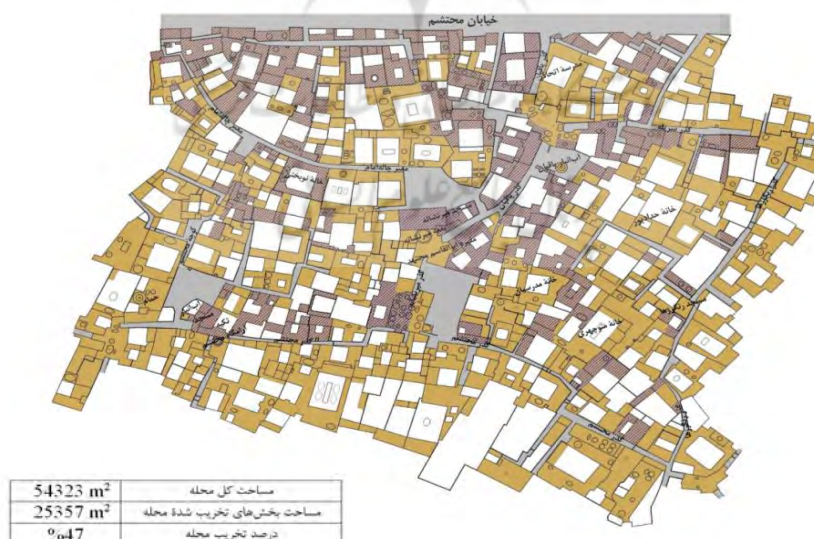
شکل ۹. خرابی‌های بخش اصیل محله (مأخذ: نگارندگان)

مرکز محله‌ها و گره‌های شهری این محله تا حد بسیار زیادی کاسته شده است. از جمله دلایل این مسئله بی‌توجهی به شکل اصیل کالبدی این فضاهاست. به‌طور مثال، در مرکز محله پاقپان تخریب‌هایی در ابتدای گذر پاقپان صورت گرفته که نتیجه آن تخریب چند حجره تجاری این گذر نیز بوده است. در مرکز محله میرنشانه نیز، مسجد میرنشانه جدید و ساخت‌وسازهای جدید به تصویر تاریخی و اصیل این بخش از محله آسیب رسانده‌اند و موجب ناهماهنگی و نابسامانی‌های بصری در این ناحیه شده‌اند. همچنین، حسینیه جدید مرکز محله محتشم با تصویر اصیل این فضا و فضاهای پیرامونی خود همخوانی ندارد. علاوه بر موارد ذکر شده، فضاهایی مانند مدرسه اتحاد در مرکز محله پاقپان و آب‌انبار میرنشانه در مرکز محله میرنشانه و حمام محتشم نیز در مرکز محله محتشم امروزه دیگر کاربری ندارند و در نتیجه، مراجعه‌ای به آن‌ها صورت نمی‌گیرد. با توجه به موارد ذکر شده آن‌طور که مشخص است، ارزش حقیقی این محله اگرچه کاملاً از میان نرفته، دچار آسیب‌های بسیاری شده است.

واحدهایی که امروزه در محله پاقپان دچار تخریب شده‌اند

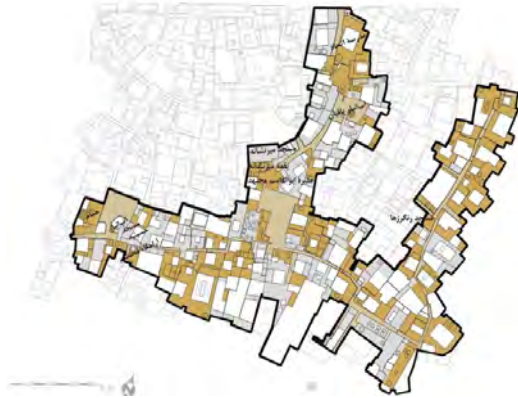
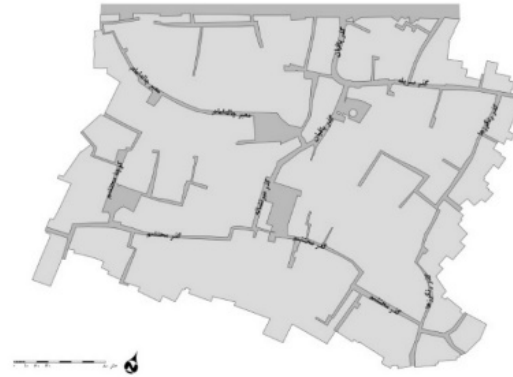
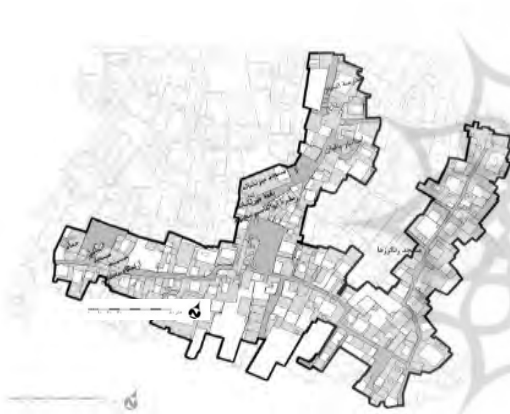
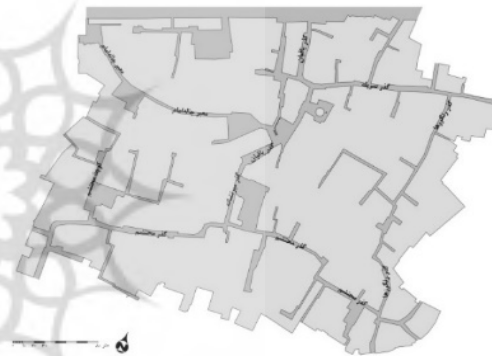
جدول ۴. بررسی اصالت الگوهای کلان محله پاقپان (ماخذ: نگارندگان).

ج: گذرهای پاقپان، میرنشانه، رنگرزا و محتشم در سال ۱۳۳۵

الف: نقشه قطعات و معابر تشکیل دهنده محله پاقپان در سال ۱۳۳۵

د: وضع موجود گذرهای پاقپان، میرنشانه، رنگرزا و محتشم

ب: نقشه وضع موجود قطعات و معابر تشکیل دهنده محله پاقپان

- امروزه جداره‌های مهم‌ترین گذرهای محله پاقپان، یعنی جداره‌های محور پاقپان-میرنشانه حدود ۶۴٪، جداره‌های گذر رنگرزا ۳۲٪ و جداره‌های گذر محتشم ۷۰٪ دچار تخریب و نوسازی شده‌اند.
- عمده تخریب‌های صورت گرفته را در شمال غربی گذرهای پاقپان و محتشم می‌توان مشاهده کرد.

- مقایسه نقشه معابر و قطعات تشکیل دهنده محله پاقپان در سال ۱۳۳۵ با وضع موجود، نشان می‌دهد که چگونه شکل اصیل و اولیه محله بواسطه تخریب و نوسازی در جداره معابر دچار تغییر شده است.

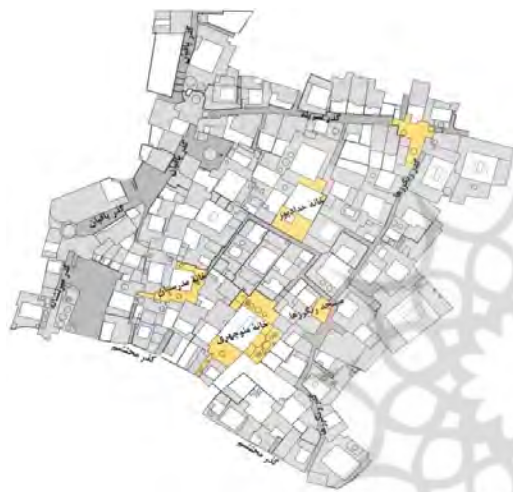
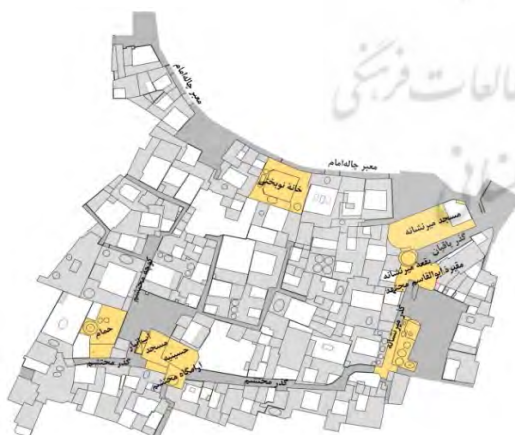
جدول ۵. بررسی اصالت الگوهای میانی و خرد محله باقیان (ماخذ: نگارندگان).

د: وضع موجود بخش شمالی محله

الف: بخش شمالی محله در سال ۱۳۳۵ □ واحدهایی که امروزه تخریب شده‌اند

ه: وضع موجود بخش شرقی محله

ب: بخش شرقی محله در سال ۱۳۳۵ □ واحدهایی که امروزه تخریب شده‌اند

ی: وضع موجود بخش غربی محله

ج: بخش غربی محله در سال ۱۳۳۵ □ واحدهایی که امروزه تخریب شده‌اند

امروزه حدود ۶۳٪ از مساحت اصیل بخش شمالی محله، ۳۹٪ از بخش اصیل شرقی و ۳۷٪ از بخش اصیل غربی محله تخریب شده و الگوی ساخت‌وسازهای جدید با الگوی بناهای اصیل متفاوت است.

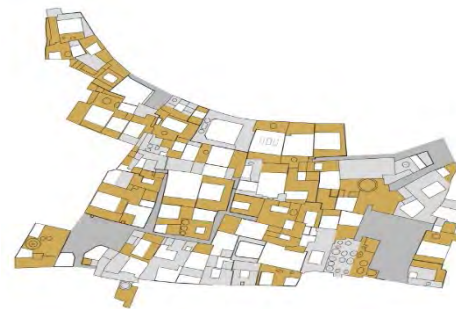
جدول ۶. بررسی اصالت کاربری محلهٔ پاقپان (ماخذ: نگارندگان).

همان‌گونه که اشاره شد، با احداث خیابان محتشم و بی‌رونقی بازار دچار آسیب شده‌اند. در کنار موارد بیان شده، کارکرد اصیل فضاهای انسان‌محوری مانند مراکز محله نیز با ورود خودرو به محله تغییر یافته و به پارکینگ خودروها تبدیل شده است. در نهایت، آنچه بررسی‌های دقیق‌تر سه محدودهٔ محله روشن می‌کند، امروزه ۱۳ درصد از مساحت بخش اصیل محدودهٔ شمالی محله کاملاً تخریب شده و کاربری ندارد و ۹ درصد از مساحت بخش اصیل محدودهٔ غربی محله نیز دچار همین مشکل شده و بخش اصیل محدودهٔ شرقی محله با ۲ درصد، آسیب کمتری متحمل شده است (جدول ۶).

ی: وضع موجود بخش غربی محله

ج: بخش غربی محله در سال ۱۳۳۵
 □ واحدهایی که امروزه تخریب شده‌اند

امروزه ۱۳٪ از مساحت اصیل بخش شمالی محله، ۲٪ از بخش اصیل شرقی و ۹٪ از بخش اصیل غربی محله که با هاشور قرمز مشخص شده‌اند، به‌طور کامل تخریب شده و کاربری ندارند.
