مسجد جامع ساوه در گذر زمان با تکیه بر روایات تاریخی و شواهد

لیلا افشار^۱، شهره جوادی^۲

واژگان کلیدی: مسجد جامع ساوه، پیشینه، صدر اسلام، سلجوقی، چارتاقی.

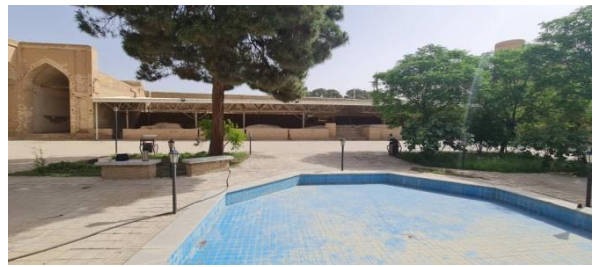
تصویر ۱ الف. نمای بیرونی شبستان شمالی. عکس: سید امیر منصوری، ۱۴۰۱.
ب. نمای داخلی شبستان شمالی. عکس: سید امیر منصوری، ۱۴۰۱.
ج. ازاره ستون با نقش و نگار گچی به رنگ سرخ و سیاه، شبستان شمالی. عکس: سید امیر منصوری، ۱۴۰۱.

گرداگرد حیاط مسجد در سه جهت ناوها (دهانه با تاق آهنگ یا گهواره‌ای) قرار دارند که ناوهای شمالی ریخته و اکنون شبستانی با سقف رفیع در آنجا برجاست (تصویر ۱ الف). در ضلع شمالی بقایای شبستان ستون‌دار- مسجد اولیه با ستون‌های چهارگوش خشتی- گلی و اندود گچ مشاهده می‌شود (تصویر ۱ ب). بر ازاره ستون‌ها آثاری از نقش و نگار گچی به رنگ سرخ و سیاه مشخص است (تصویر ۱ ج). شبستان شرقی با آثاری از اوایل اسلام و سلجوقی شامل دیوارهای خشتی با تزیین گچ سرخ و لایه روی آن از آجر است (تصویر ۲).

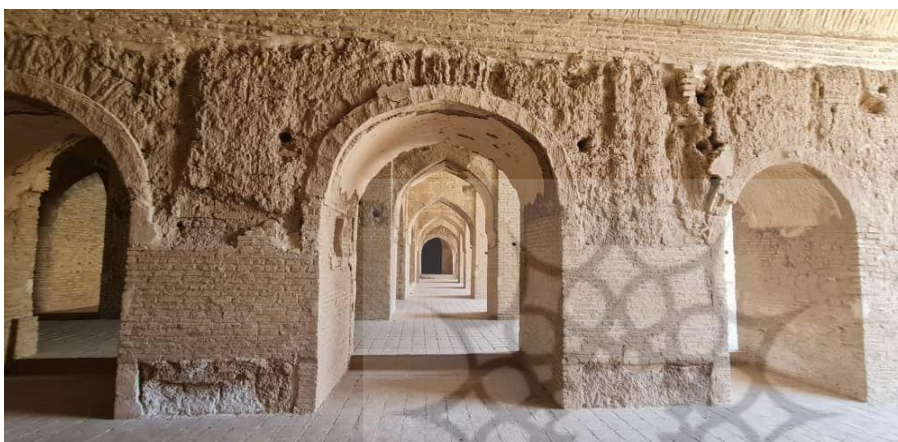
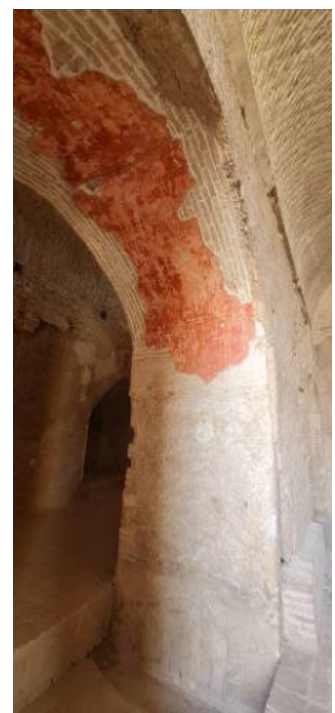
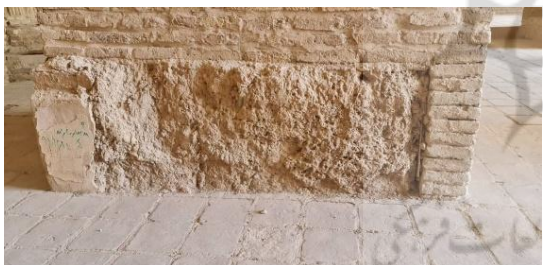
تصویر ۲. شبستان و ایوان شرقی، دیوار خشتی با اندود گچ سرخ، لایه زیرین دیوار آجری، ضلع شرقی. عکس: سید امیری منصوری، ۱۴۰۱.

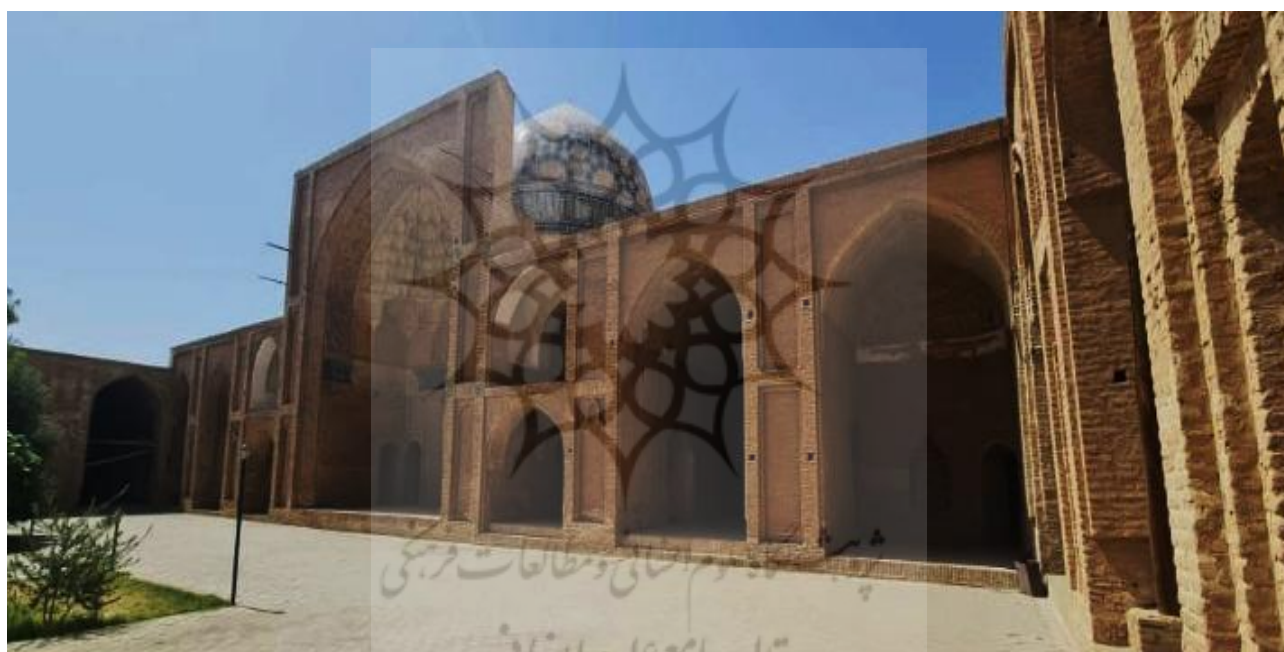
تصویر ۴. ایوان ضلع جنوبی. عکس: سید امیر منصوری، ۱۴۰۱.

مورخان و جغرافی‌نویسان اسلامی که دوره‌های رونق و آبادانی این مسجد را دیده یا وصف آن را از زبان دیگران شنیده‌اند، بیشتر به روایاتی غیر مستند و لفاظی پرداخته‌اند تا ارائه سند قابل توجه تاریخی. طرح مسجد اولیه ساوه شبستانی و ساده است که حول صحن مرکزی چهارگوش شکل گرفته و بر خلاف سایر مساجد که ایوان‌ها روبروی هم قرار دارند، در این مسجد ایوان جنوبی و غربی مقابل هم نیستند (تصاویر ۴ و ۵).

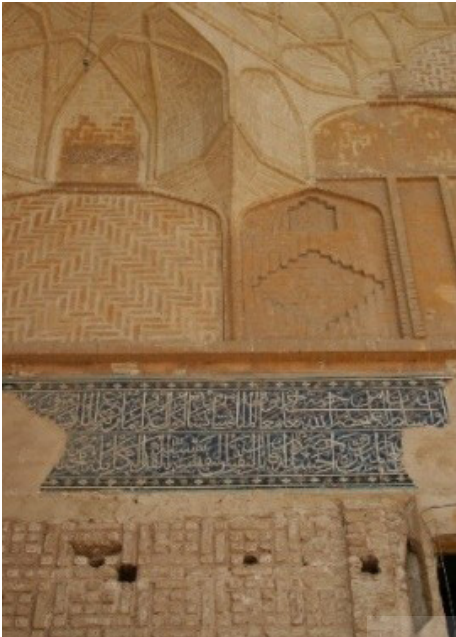
تصویر ۱۰. ایوان جنوبی، کتیبه کاشیکاری صفوی، روی تزیینات آجری سلجوقی. عکس: سید امیر منصور، ۱۴۰۱.

مقرنس‌های ساده و آجرهای مه‌ری مربوط به سلجوقی یا ایلخانی و کتیبه کاشی‌کاری مربوط به دوره صفوی است. آجرهای تزئینی ایلخانی در قسمت بالای ایوان زیر اندود گچ قاب‌بندی شده است (همان)، (تصاویر ۸ تا ۱۰). به نظر می‌رسد مسجد ساوه کهن‌ترین مسجد ایران حتی پیش از فهرج و تاریخانه است. دهانه‌های فرد نشان از قدمت مسجد و نبودن محراب دارد مانند ماندن آنچه در مسجد پیامبر دیده می‌شود. از آنجا که ساوه منطقه مهم و قابل توجهی بوده بدیهی است که مسجدی با عظمت در صدر اسلام بوده باشد، یعنی اوایل اسلام، همان سال‌های اولیه قرن یک ه. ق. بنایی ساده با شبستان ستون‌دار و بدون محراب کاملاً با الگوی مسجد پیامبر ساخته شده است. گرچه نام ساوه و مسجد جامع ساوه به متون مورخین اسلامی و قرن سوم و چهارم ه. ق. باز می‌گردد اما این نکته نافی وجود مسجد در دوران قبل نیست. چنان‌که تاکنون مسجد ساوه مهجور مانده و اطلاعات دقیقی از آن در دست نیست.

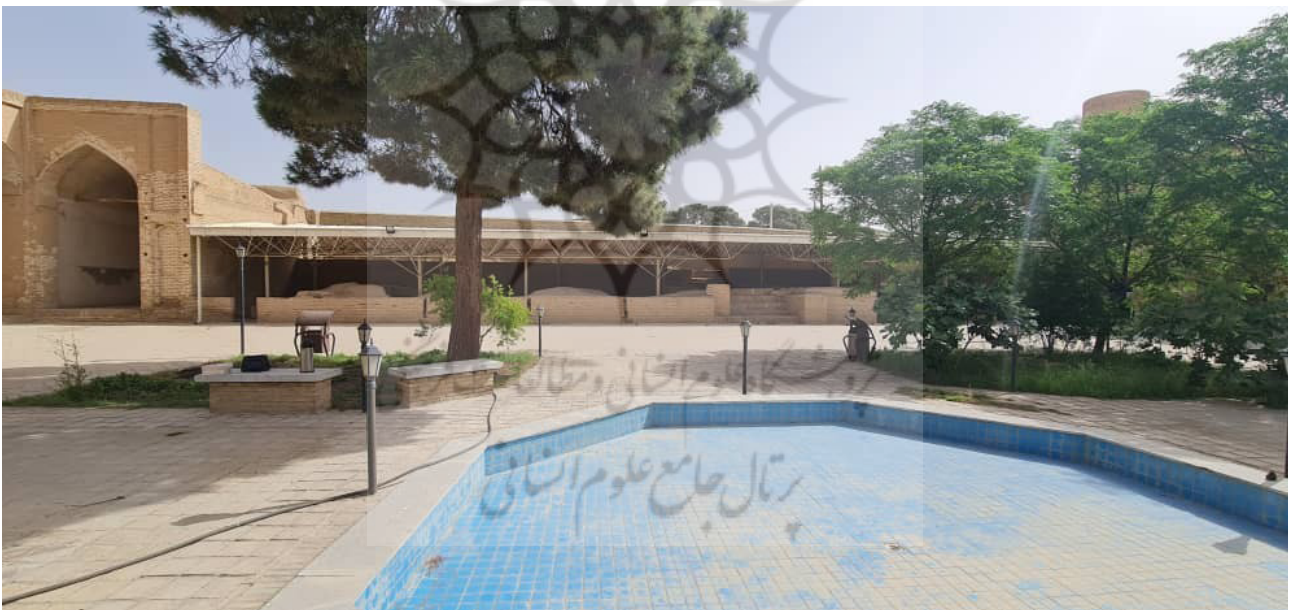
تصویر ۱۱. نمای بیرونی شبستان شمالی. عکس: سید امیر منصور، ۱۴۰۱.

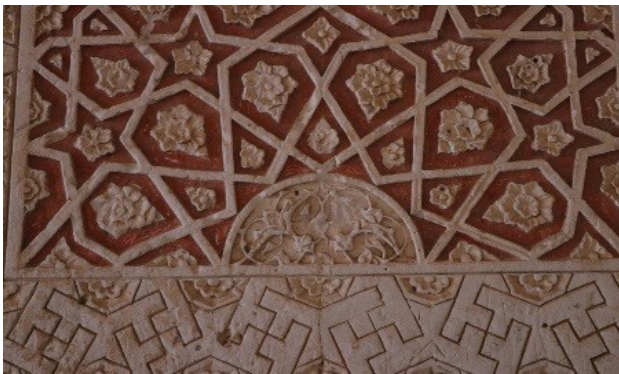
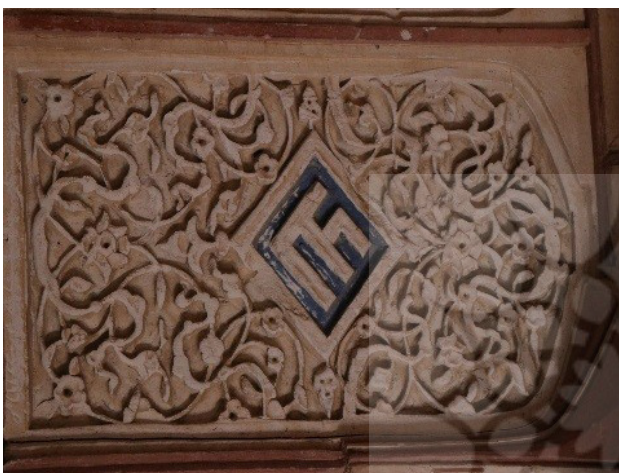
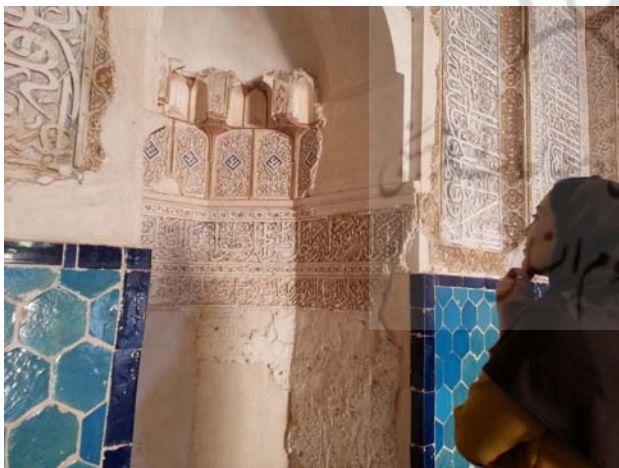
تصویر ۱۳. تزئینات گچی محراب گنبدخانه دوره صفوی. عکس: زهرا فرمانی، ۱۴۰۰.

تصویر ۱۴. تزئینات گچی محراب گنبدخانه دوره صفوی. عکس: زهرا فرمانی، ۱۴۰۰.

تصویر ۱۵. تزئینات گچی محراب گنبدخانه دوره صفوی. عکس: زهرا فرمانی، ۱۴۰۰.

به احتمال زیاد ایوان قبله در وضعیت کنونی به ویژه تزئینات محراب آن مربوط به دوره صفوی است. آثار محراب‌های گچبری سلجوقی روی ستون‌های مربع‌نشان از شبستان سلجوقی دارد (تصاویر ۱۳ تا ۱۵). سه محراب گچبری رنگین متعلق به سلجوقی و ایلخانی نیز در امتداد محراب قبله وجود دارد (تصاویر ۱۶ و ۱۷).

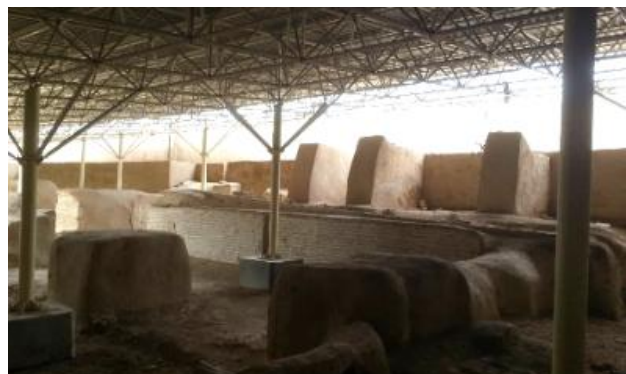
تصویر ۱۲. نمای داخلی شبستان شمالی. عکس: سید امیر منصوری، ۱۴۰۱.

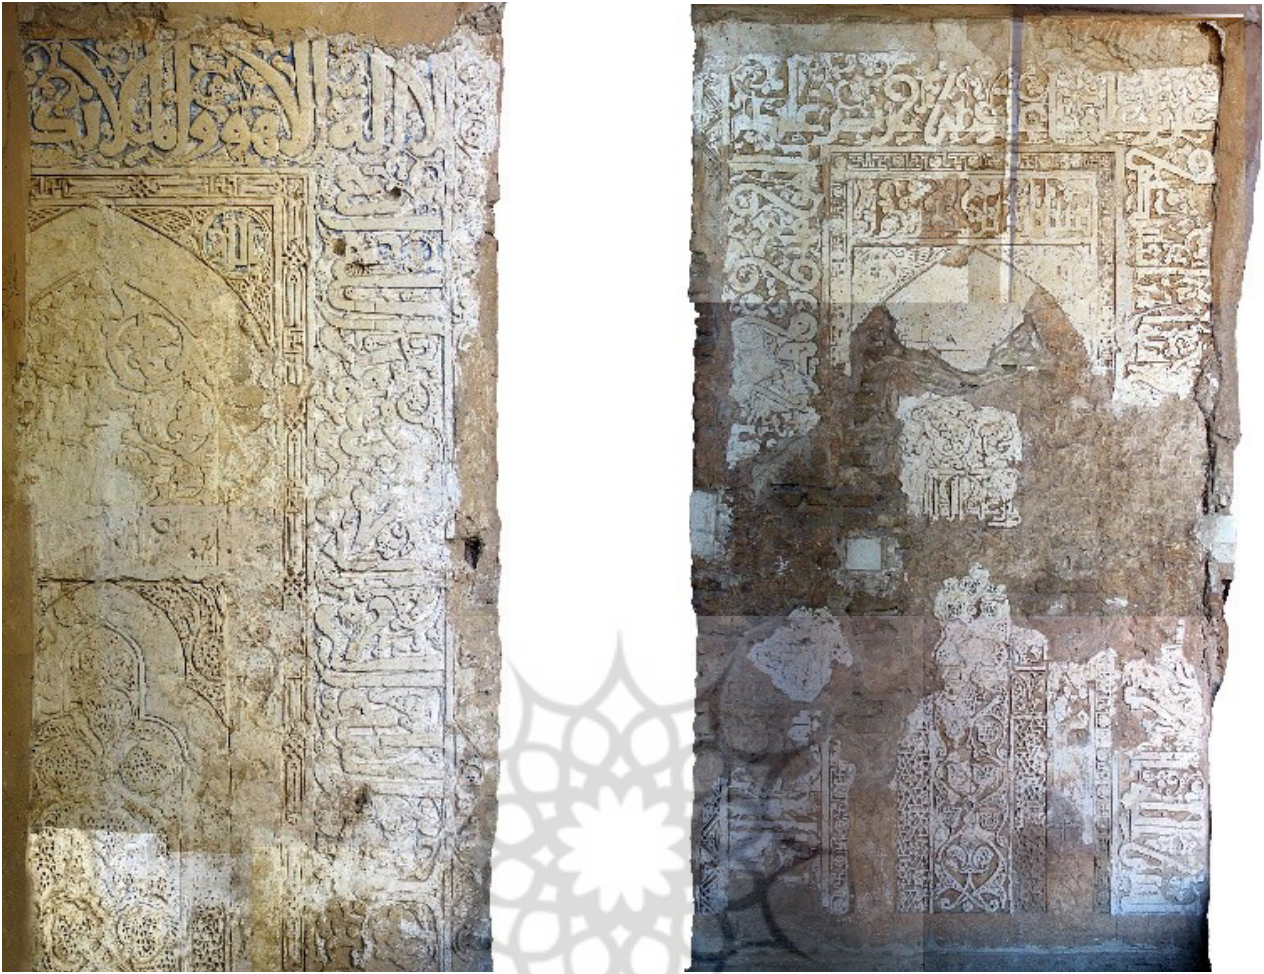
تصویر ۱۶. محراب‌های تزئینی گچبری رنگین، روی ستون‌های استوانه‌ای، مجاور شبستان قبله، آثار باقیمانده از دوره سلجوقی. عکس: سجاد مؤذن، ۱۳۹۹.

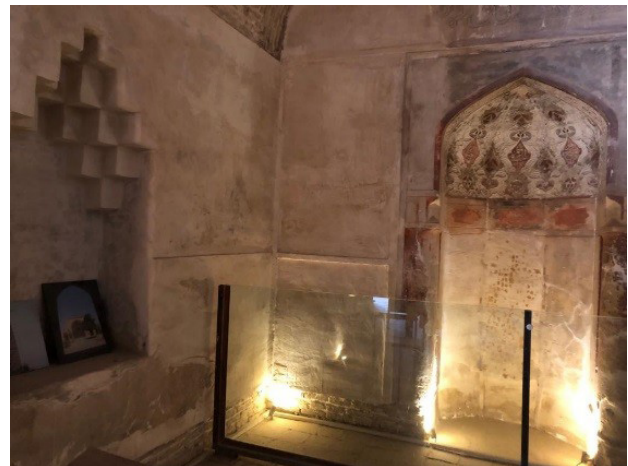
تصویر ۱۸. تزیینات محراب و نوع تاق بندی، دوره صفوی. ضلع جنوب غربی. عکس: سید امیر منصوری، ۱۴۰۱.

در بازدید میدانی اخیر مشخص شد این بنا جدید است و به دوره صفوی می‌رسد نوع تاق‌بندی و تزئینات به خصوص در محراب نشان از بنایی صفوی است (منصوری، ۱۴۰۱) که احتمالاً شبستانی خلوت بوده که برای چله‌نشینی استفاده می‌شده است (جوادی، ۱۴۰۱)؛ (تصاویر ۱۸ و ۱۹).

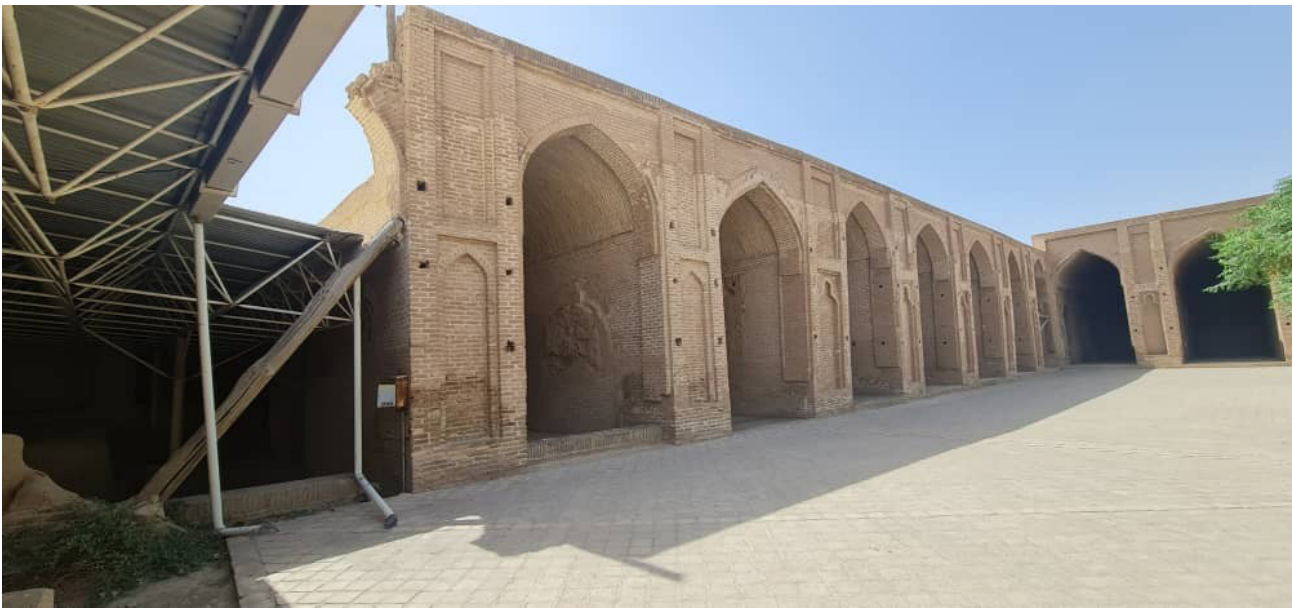
تصویر ۲۰. گردش ناو ضلع شرقی و ناوهای از بین رفته ضلع شمالی. عکس: سید امیر منصوری، ۱۴۰۱.
