مساجد جامع اولیه - منطقه اصفهان

# مسجد جامع اردستان

واقع در مرکز محله محال اردستان

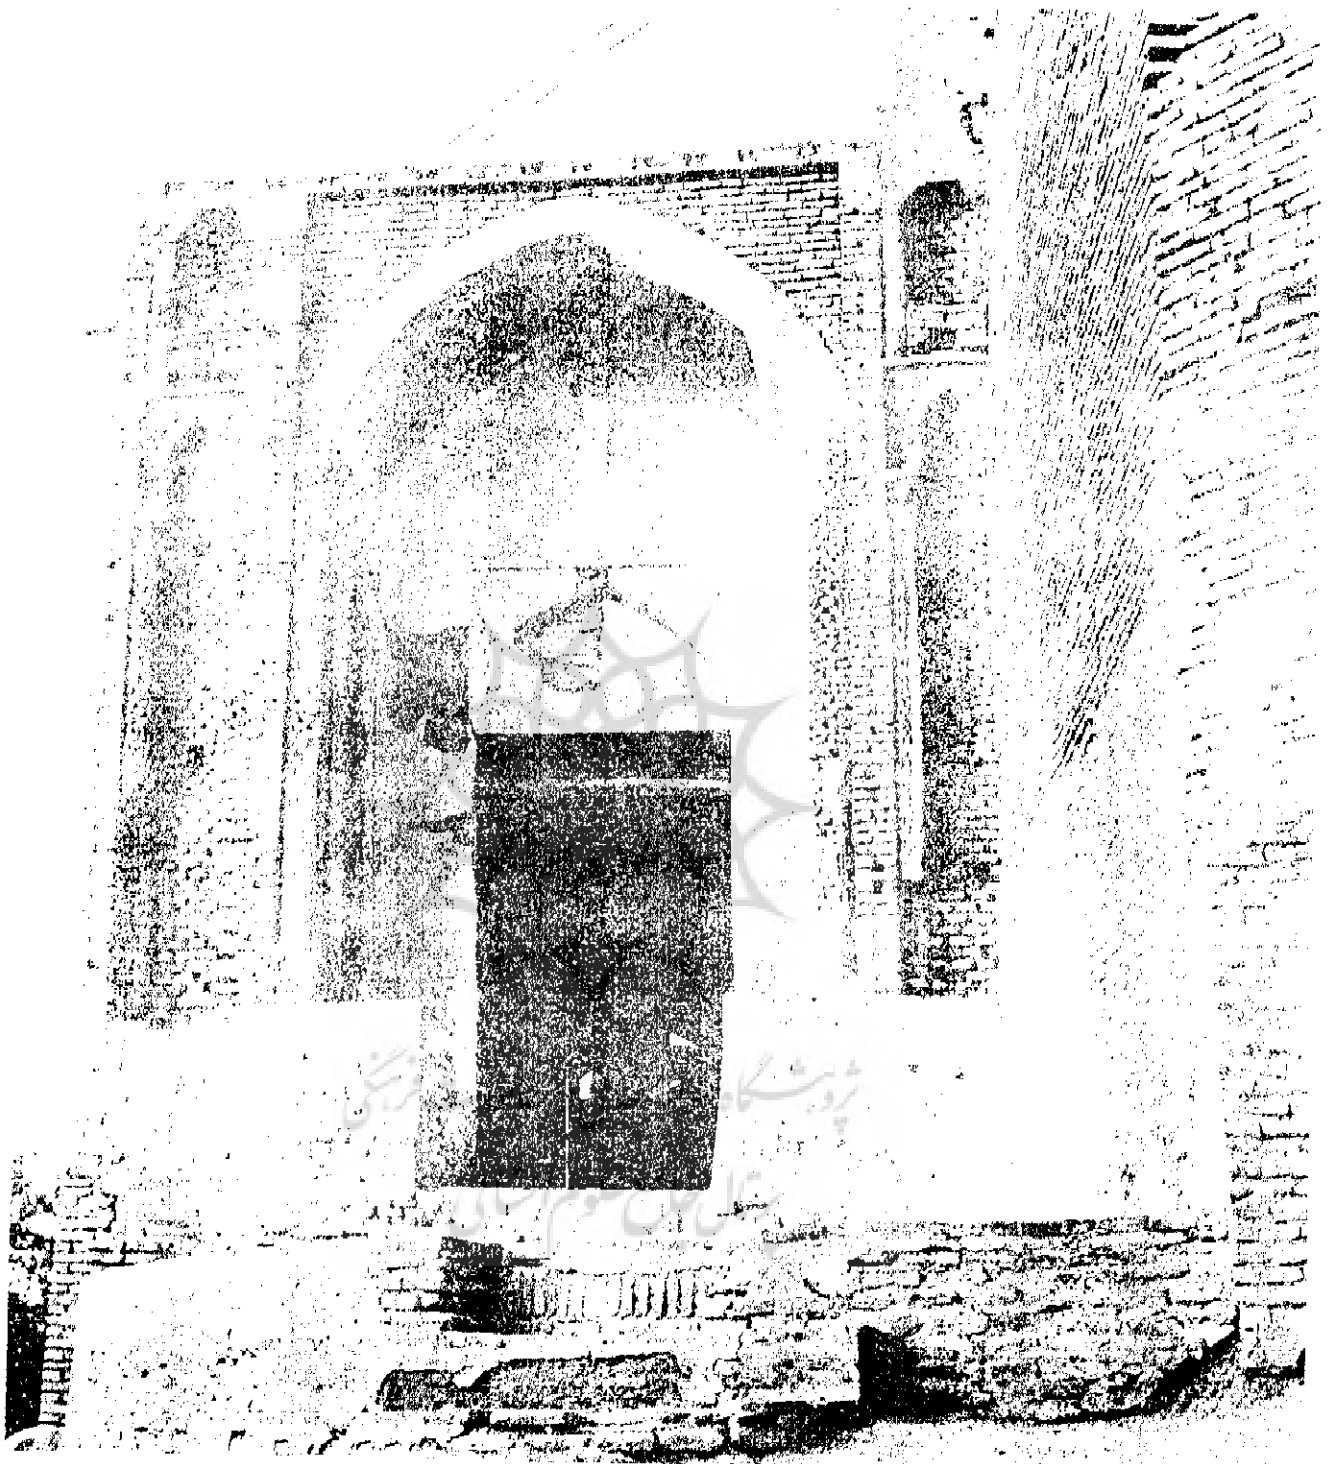
۲- ورودی اصلی مسجد جامع اردستان از جبهه جنوبی ( قبلی ) . تنها بخش کوچکی از تزئینات گچبری شده کهنمای سردر را می پوشانده باقی مانده است . و نمونه ایست از آثار تزئینی مسجد اولیه . چنانچه ملاحظه میشود قسمت فوقانی سردر کاملاً بازسازی شده است . در این بازسازی یا تعمیر مناسبات اصلی رعایت نشده، و در ارتفاع کوتاهتری ساخته شده است . بهر صورت بخش تعمیر شده کاملاً مشخص و متفاوت با سبک اصلی است .

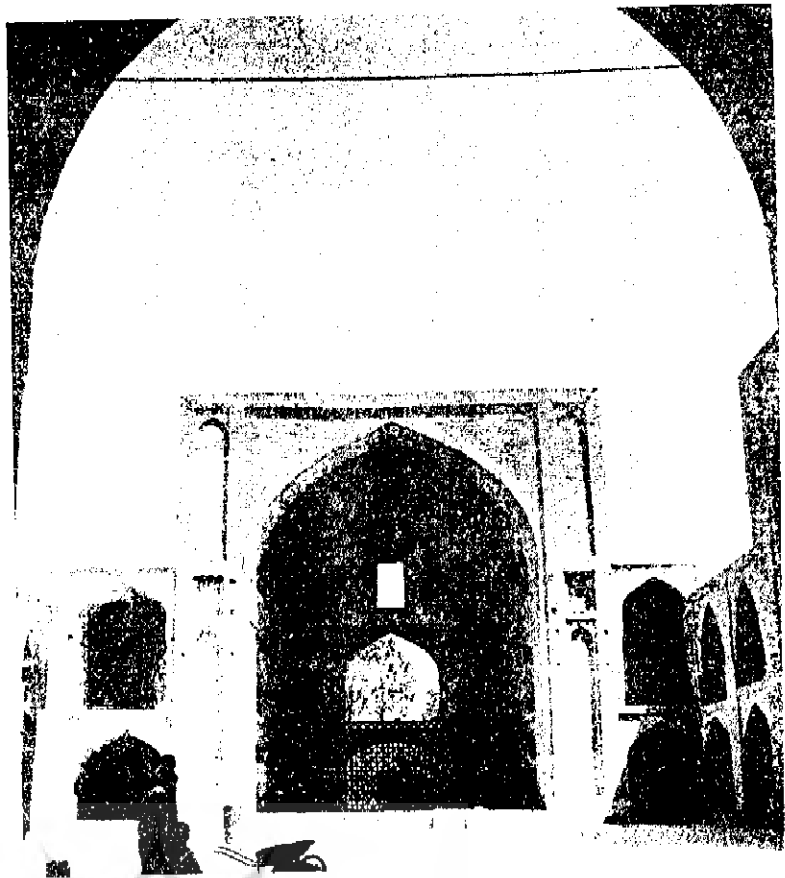
۳- ایوان شمالی (صفه صفا) و منتهن مسجد جامع اردستان دیده شده از ایوان جنوبی (قلبی). ایوان شمالی که چهار قرن پیش از ایوان جنوبی احداث شده از نقطه نظر حجم و ابعاد و نیز نمای سوی صحن بمیزان زیادی منعکس کننده ایوان جنوبی است.

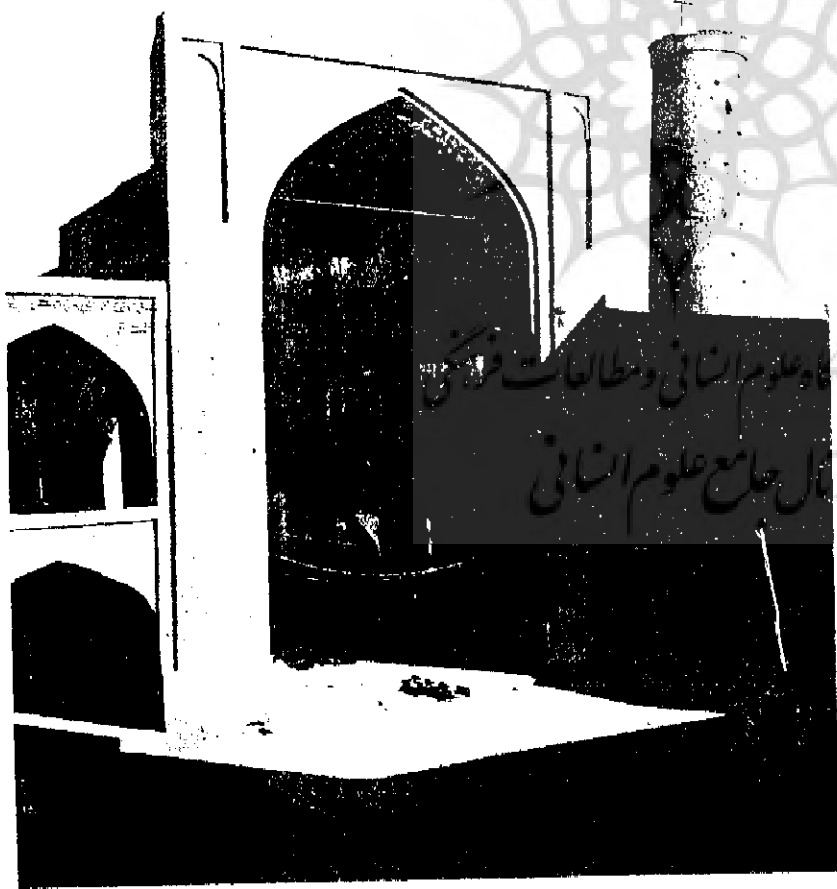
۴- ایوان غربی مناره مسجد جامع اردستان ایوان غربی که مانند ایوان شرفی دهانمای برابر دو چشمه از شیستان مسجد اولیه است با این تفاوت که جرزه‌های طرفین ایوان برای تحمل بارهای وارده قطورتر شده است. میزان افزایش این قطر نسبت به جرزه‌های مسجد اولیه (که در دوره سلجوقی بازسازی شده) از طریق دوز عمودی که بر روی نمای جرزه شمالی دیده میشود قابل اندازه گیری میباشد.

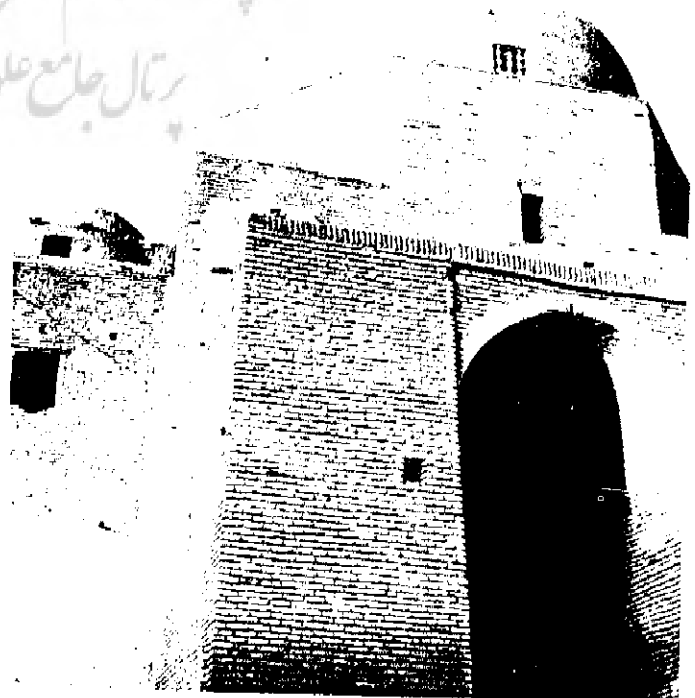
۶- گنبد مسجد جامع اردستان دیده شده از گذر جنوبی  
مسجد پشت بند گنبد از الحاقات نیم قرن اخیر است .

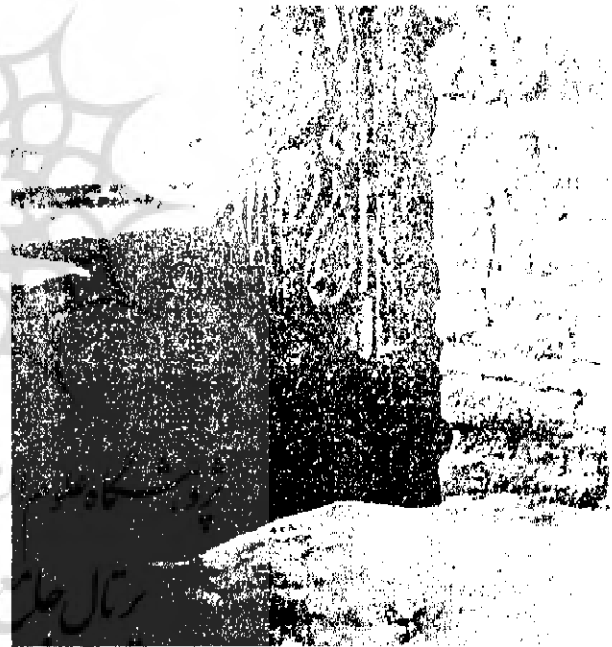
۱۰- ستونها 2F 2G در طرفین ورودی به مقصوره مسجد اولیه و گنبد قرن ششم هجری . این ستونها بهنگام احداث ایوان جنوبی بریده میشود ( عکس ۱۱ ) . تنها قسمتهای باقیمانده از گوشواره گچبری شده آنست ( عکس ۱۲ و ۱۳ ) .

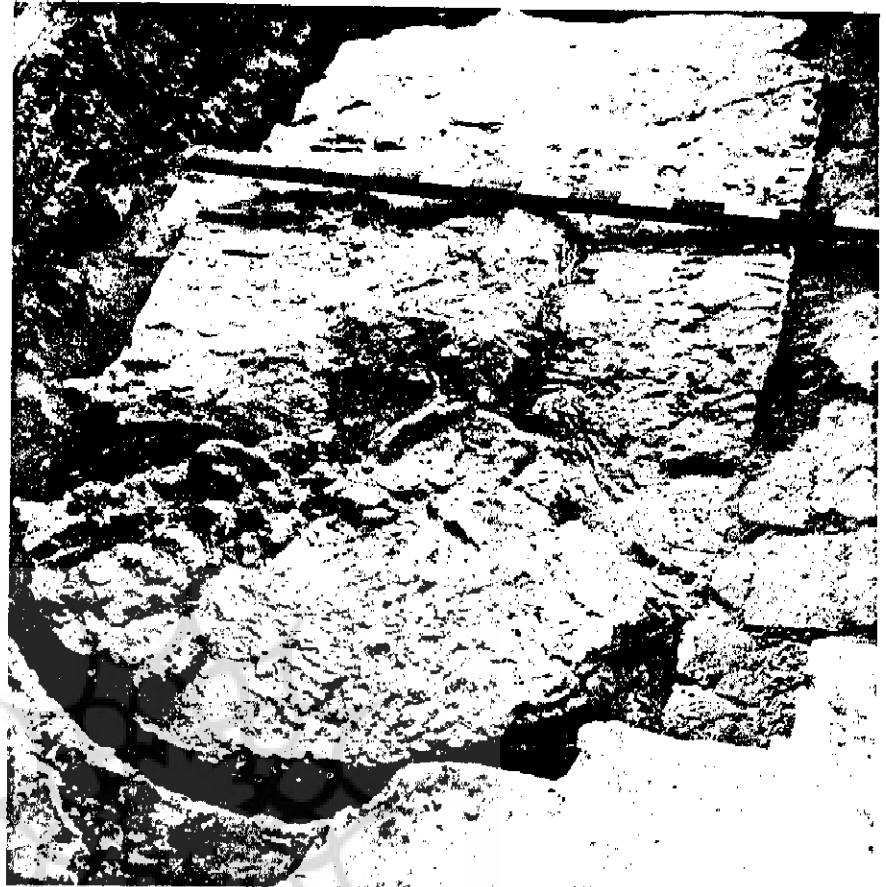
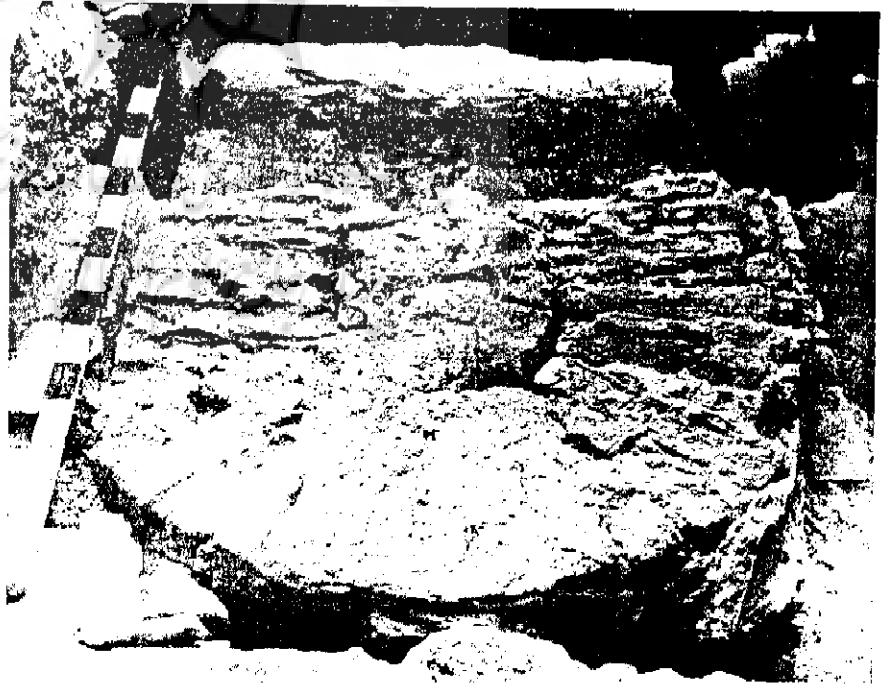
۱۵۱۴-ستونها 5F , 5G واقع  
در بر حیات مسجد که بهنگام ساختمان  
ایوان جنوبی تخریب گردید .

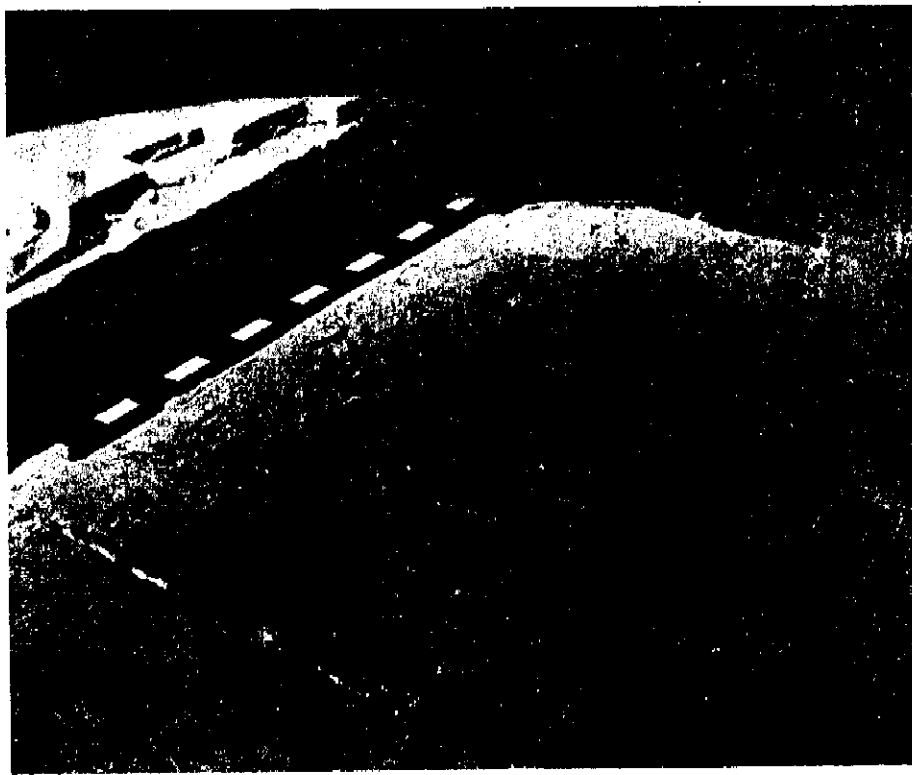
۱۶- ستون 8C یکی از ستونهای برحیاط شبستان غربی که بهنگام ساختمان ایوان غربی تخریب گردیده .
