## Pathological Study of the Bazaar of Panakhl in Kashan

Farhadivand, A., & Jayhani, H. Pathological Study of the Bazaar of Panakhl in Kashan. *Athar*, 43(2), 400-426.

## مطالعه آسیب‌شناختی بازار پانخل کاشان

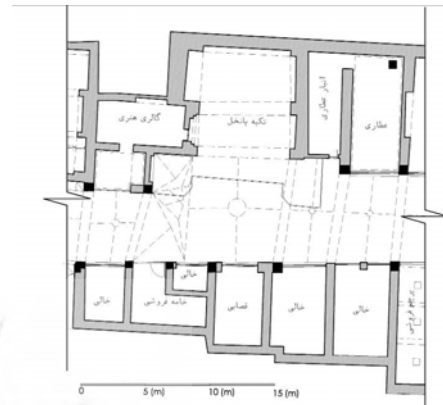
شکل ۳. پلان تکیه پانخل

**تکیه پانخل:** تکیه پانخل که در اواسط راسته بازار پانخل قرار گرفته در مقایسه با جداره راسته عقب نشسته است؛ بنابراین فضای گشوده وسیعی در میانه آن ایجاد شده است. سقف تکیه در مقایسه با سایر طاق‌های دیگر بازار مفصل‌تر است و تزیینات کاربردی نیز دارد این سقف که در سال‌های اخیر بازسازی شده است، در وسط آن هرنو بزرگی قرار دارد که نور تکیه را تأمین می‌کند. از شاهدهای موجود روی دیوارهای تکیه مشخص می‌شود که در گذشته دیوارها و طاق‌های آن تزیینات نقاشی داشته که بعدها روی آنها را با گچ پوشاندند. کف تکیه ۶۰ سانتیمتر از کف گذر پانخل بالاتر است و با این اختلاف سطح کل تکیه صورتی همچون یک صغه به خود گرفته است. در این

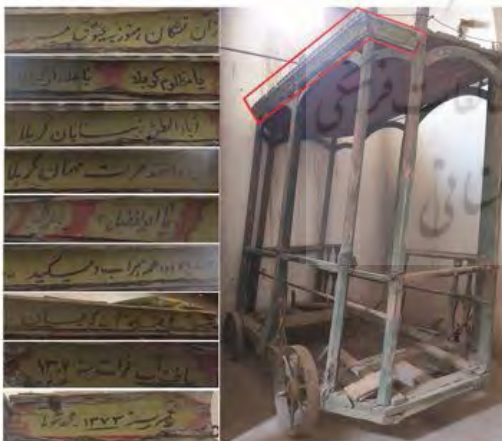
شکل ۵. چرخابه نهر فرات

براساس کتیبه موجود روی چرخابه سال ساخت سنه ۱۳۰۲ است و تعمیر آن در سنه ۱۳۷۳ انجام شده است. همچنین روی بدنه تیرهای افقی این چرخابه متنی در مضمون واقعه کربلا نوشته شده است: زان تشنگان هنوز به عیوق می‌رسد/ یا مظلوم کربلا، یا علمدار کربلا/ فریاد العطش زیبابان کربلا. بر مبنای گفته اهالی بازار پانخل و متولی امامزاده در گذشته از این چرخابه برای حمل ظرف بزرگی از آب استفاده می‌شد. چرخابه در مراسم عزاداری میان هیئت گردانده می‌شد و عزاداران هیئت و مردم را سیراب می‌کرد (شکل ۵).

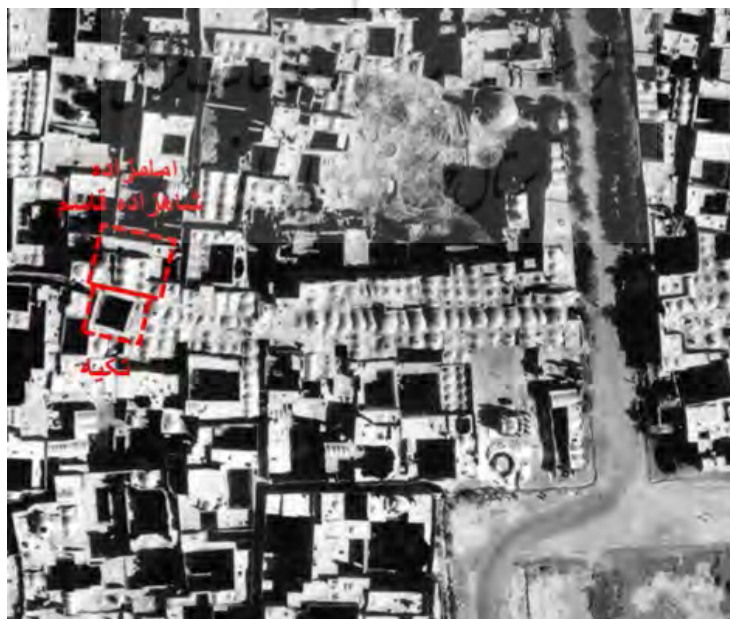
شکل ۹. صحن و حیاط بقعه شاهزاده قاسم

بررسی عکس هوایی سال ۱۳۳۵ (شکل ۹) نشان می‌دهد در منتهی‌الیه شمالی محلی که حسینیه ام‌البینین قرار دارد، حیاطی در مقابل بقعه شاهزاده قاسم وجود داشته و راسته بازار پانخل با اتصال به این حیاط به انتها می‌رسیده است. مطلعان محلی خاطر نشان می‌کنند پیش از ساخته شدن حسینیه ام‌البینین، این حیاط نقش تکیه روبازی در برابر حسینیه کهن

میدانچه مقابل شاهزاده قاسم است که می‌توان آن را نقطه پایانی راسته بازار یادشده دانست. متأسفانه میدانچه یادشده که فضایی نزدیک به یک تکیه کوچک داشته است، در بهانه ساخت حسینیه ام‌البینین تخریب شده و الگوی مهم ترکیب یک بنای زیارتگاهی و میدانچه مقابل آن که در محلات دیگری همچون گلچقانه نیز وجود داشته از بین رفته است. دو آسیب اخیر در ابتدا و انتهای بازار پانخل، مواجهه اولیه با این راسته را از شکل اصیل آن دور کرده و صورتی تغییر یافته را به نمایش می‌گذارد.

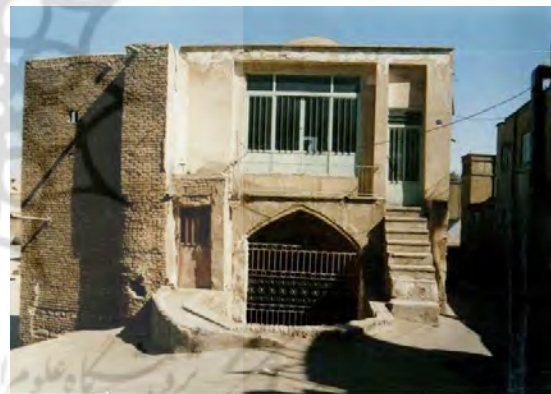
شکل ۱۰. ورودی آب‌انبار در سال ۱۳۸۰

کتیبه بنا نشان می‌دهد این آب‌انبار مربوط به اواخر دوران صفوی بوده و سازنده آن محمد دارکوب است. سازه آب‌انبار به‌خصوص وضعیت آن قبل از بازسازی قدمت آن را یادآوری می‌کند. آب‌انبار دارکوب یکی از بزرگ‌ترین آب‌انبارهای کاشان محسوب می‌شود و کالبد نسبتاً سالمی دارد. عکس‌های سال ۱۳۸۰ نشان می‌دهد بنایی روی راه‌پله وجود داشته است که بعدها تخریب شده است. راه‌پله آب‌انبار در امتداد معبری قرار دارد که متصل به راسته اصلی پانخل است و از این طریق با راسته مرتبط می‌شده است (شکل ۱۰).

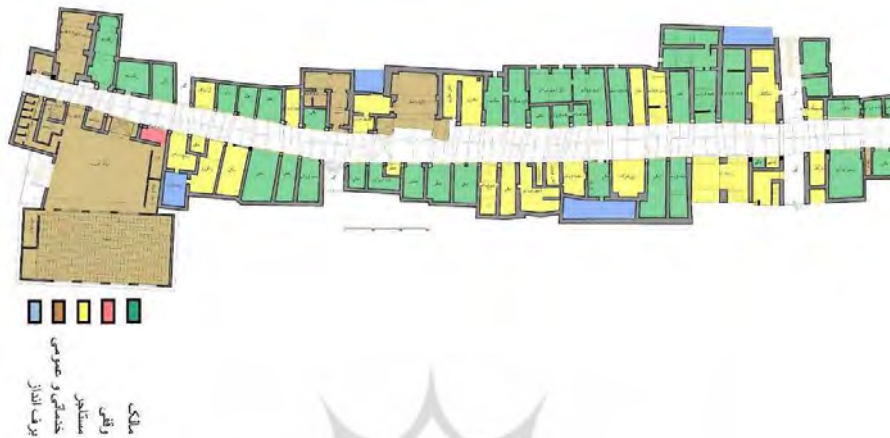
شکل ۱۳. مالکیت و بهره‌گیری از فضاها، خصوصی (بهره‌گیری توسط مالک و مستأجر) و وقفی

حجره‌ها اکنون از نظر فعالیت یا به صورت شخصی اداره می‌شوند یا اجاره داده‌اند در پلان شماره ۶ نوع مالکیت هر کدام از حجره‌ها مشخص شده است (شکل ۱۳).

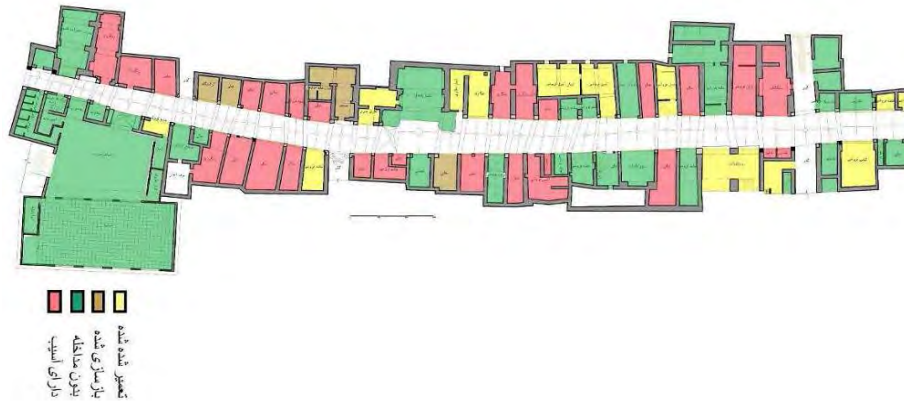
شکل ۱۴. وضعیت کالبدی حجره‌ها

(قابل استفاده)، حجره‌های نوسازی‌شده و تعمیرشده و حجره‌های بازسازی شده (شکل ۱۴).

بررسی حجره‌ها نشان می‌دهد در کل بازار پانخل حجره‌ها از نظر وضعیت کالبدی فضایی شامل چهار دسته می‌شوند که عبارت‌اند از: حجره‌های بازسازی‌شده، تعمیرشده، بدون مداخله

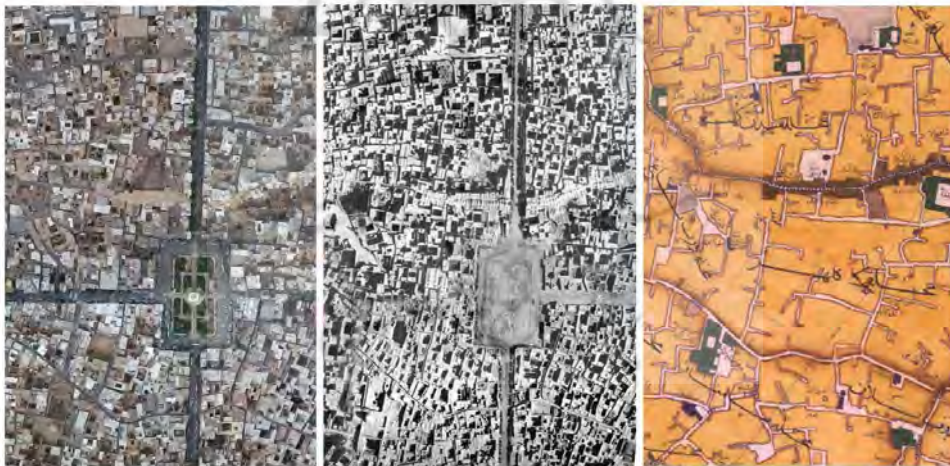
شکل ۱۶. نقشه کاشان در انتهای دوره قاجار تصویر (مهندسان مشاور شهر و خانه، ۱۳۷۴)، (وسط) نقشه هوایی سال ۱۳۳۵ (چپ) نقشه هوایی سال ۱۳۹۷

است. همان‌طور که در شکل ۱۶ دیده می‌شود، معابر اعم از معابر مهم همچون گذر پانخل و دیگر معابر فرعی شکل خود را حفظ کرده‌اند، اما در عین حال به تدریج موضوع تعریض در جهت بهبود دسترسی سواره بوده‌اند؛ بنابراین اگرچه معابر جدید چندانی در این محدوده ساخته نشده‌اند، شکل و الگوی معابر تغییر کرده و این موضوع تغییر الگوی شهری را نیز به دنبال داشته است؛ به‌خصوص که این تعریض‌ها عوارض جانبی دیگری همچون تخریب و نوسازی واحدهای مجاور معابر را در پی داشته است؛ بنابراین هم شکل کلی معابر و هم ساخت‌وساز پیرامون آنها تغییر کرده است. تخریب گذرهای اصیل، ایجاد گذرهای جدید از طریق تخریب ساختمان‌های تاریخی، از جمله صدمات و آسیب‌هایی هستند که به بافت تاریخی محدوده موردنظر وارد کرده‌اند و تأثیر منفی بر بازار و عناصر مهم موجود در همسایگی آن گذاشته‌اند. این تغییرات هنوز هم ادامه دارد و بیم آن می‌رود در سال‌های آتی، الگوی شهری محدوده موردنظر را به کلی از ارزش‌های اولیه خود تهی کند.

از مقایسه الگوهای تهیه‌شده همان‌طور که در الگوی تهیه‌شده از سال ۱۳۳۵ مشاهده می‌شود، بافت شهری دارای انسجام بیشتری است و نیز گذرها به‌صورت ارگانیک شکل گرفته‌اند، اما در الگوی سال ۱۳۹۷ بافت‌ها از هم گسسته‌اند و زمین‌های مخروبه بیشتری در داخل بافت مشاهده می‌شود که بیشترین علل تخریب بافت تاریخی، سوق دادن مسیرها از سمت

دهه‌های اخیر ضروری است. شکل ۱۶ که محدوده موردنظر را در سال‌های ۱۳۳۵ و ۱۳۹۷ نشان می‌دهد، آشکار می‌کند الگوی میانی یا بافت حاصل از کنار هم قرارگیری فضاهای ساخته شده و باز تغییرات قابل توجهی کرده است. برای مقایسه بهتر، عکس هوایی سال‌های یادشده به صورت نقشه درآمد تا

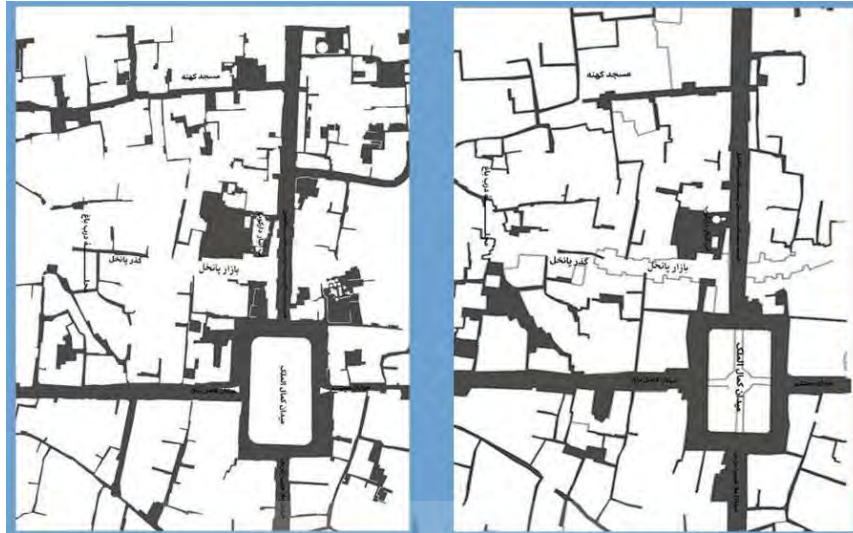
شکل ۱۷. (راست) شاخصه فضایی محدوده بازار پانجل در سال ۱۳۳۵ (پ) شاخصه فضایی محدوده بازار پانجل در سال ۱۳۹۷

داخل بافت اصلی به داخل بافت‌های تاریخی و تعریض معابر در داخل بافت بوده است. به این موضوع باید از بین بردن گذرهای سرپوشیده در گذر درب باغ و قسمت‌هایی از گذر بابا ولی برای تعریض ترشدن گذرهای محلی و در جهت تسهیل عبور و مرور خودروها را نیز افزود (شکل ۱۷).
