کتیبه‌های خط کوفی معقلی جلوخان مسجدجامع عباسی اصفهان: سنجش اصالت تاریخی از طریق کاوش در عکس‌های تاریخی

این تحقیق به شناسایی و سنجش اصالت تاریخی کتیبه‌های خط کوفی معقلی جلوخان مسجدجامع عباسی (شاه یا امام) اصفهان، از طریق جست‌وجو و کاوش در عکس‌های تاریخی، اختصاص یافته است. جلوخان مسجدجامع عباسی اصفهان چندین کتیبه به خط کوفی معقلی دارد؛ اما تاکنون در هیچ تحقیقی در باب اصالت تاریخی آن‌ها بحث نکرده‌اند. در این تحقیق این کتیبه‌ها شناسایی و با کاوش در عکس‌های تاریخی در باب اصالت آن‌ها بحث شده است. این تحقیق در سه گام به انجام رسیده است؛ در گام اول، عکس‌برداری جامعی از جلوخان این بنا انجام شده است. سپس با نشان دادن عکس‌ها در کنار یکدیگر و تصویری تخت از بدنه‌های جلوخان این بنا عرضه شده و ۴۶ کتیبه کوفی معقلی این جلوخان شناسایی و جای آن‌ها روی تصویر تخت معین و نشانه‌گذاری شده است. سپس نقشه‌ای دوبعدی از روی تصویر تخت وضع موجود بنا تهیه شده و جای همه کتیبه‌های کوفی معقلی جلوخان در این نقشه نشان داده شده است. در گام دوم عکس‌های تاریخی به دست آمده از جلوخان مسجدجامع عباسی شناسایی و به ترتیب تاریخ منظم شده است. سپس عکس‌های تاریخی بر روی نقشه یادشده نشانده و روشن شده است که کدام کتیبه‌های کوفی معقلی جلوخان این بنا در طی زمان آسیب دیده یا فرورویخته و بعداً مرمت شده است. گام دوم این تحقیق نشان می‌ده

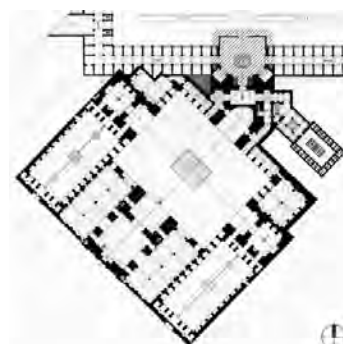
تصویر ۱: جلوخان مسجد در پلان؛ محدوده جلوخان با هاشور نشان داده شده است. بازترسیم از پلان پاسکال کست (Coste 1867, Plate VIII)

مسجدجامع عباسی اصفهان در ضلع جنوبی میدان نقش جهان قرار دارد. راسته‌بازاری که دورتادور میدان نقش جهان نشسته است، در نقطه اتصال این بنا با میدان قطع می‌شود و محوطه‌ای حدوداً نیم‌هشت می‌سازد که در ضلع شمال آن میدان نقش جهان و در ضلع جنوب آن سردر مسجد قرار گرفته است. دهانه‌ای در دو ضلع شرقی و غربی این محوطه نیز به راسته‌بازار گشوده می‌شود. حد شمالی این محوطه به وساطت سکویی سنگی، کم‌عمق و کم‌ارتفاع، کمی در میدان فرو رفته است. همین سکو حد مرز این محوطه را با میدان نشان می‌دهد. این محوطه را جلوخان مسجد می‌خوانیم (تصویر ۱ و ۲).

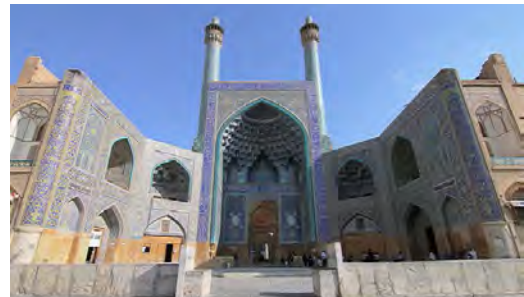
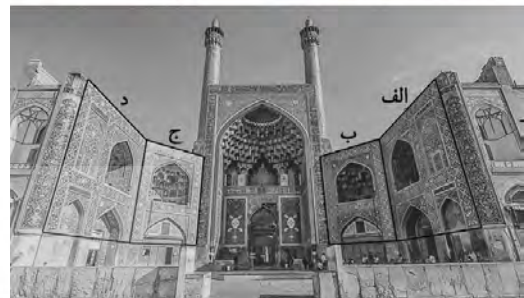
تصویر ۲: بدنه‌های چهارگانه جلouxان

و بدنه شرقی را «د» می‌خوانیم. سردر مسجد که در ضلع جنوبی جلouxان نشسته است، بدنه‌های الف و ب در غرب را از بدنه‌های ج و د در شرق جدا می‌کند (تصویر ۲).

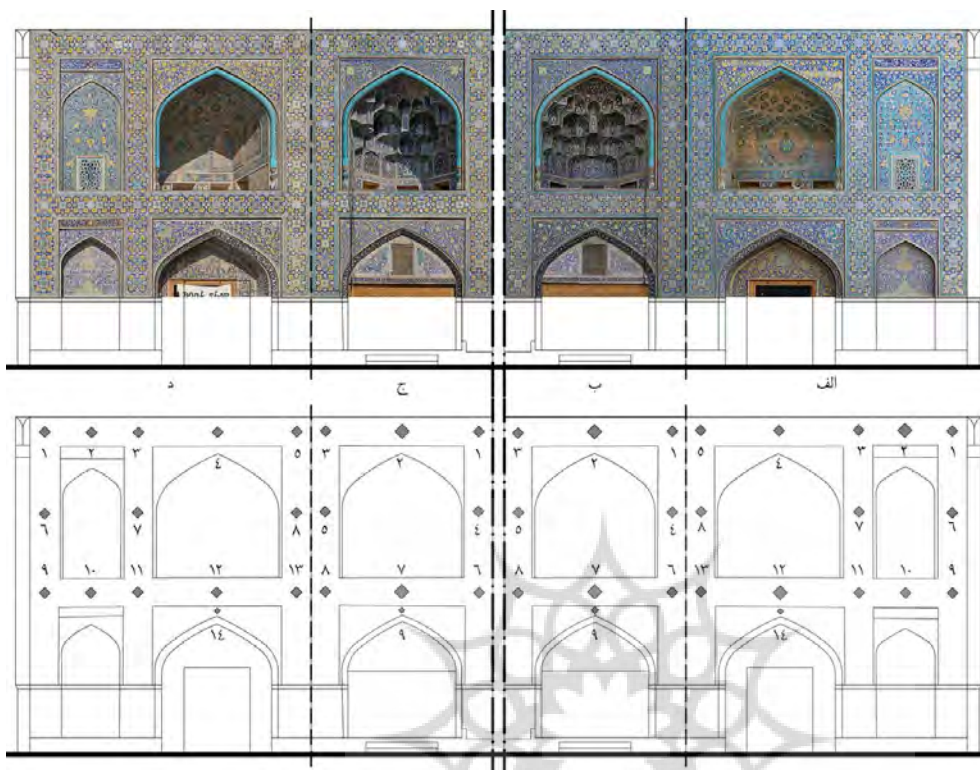
تصویر ۴: نقشه‌ی نمای گسترده‌ی بدنه‌های جلوخان مسجدجامع عباسی با جای‌گذاری و نشانه‌گذاری کتیبه‌های کوفی معقلی

هر کدام از بدنه‌های جنوب غربی و جنوب شرقی ۹ کتیبه‌ی کوفی معقلی و مجموع بدنه‌های جلوخان مسجدجامع عباسی اصفهان ۴۶ کتیبه‌ی کوفی معقلی دارد.

این ۴۶ کتیبه را در تصویر ۴ نشان داده و به هریک از آن‌ها شماره‌ای داده‌ایم. شماره‌ی هر کتیبه در ادامه‌ی عنوان بدنه‌ای از جلوخان که کتیبه بر روی آن نشسته است، نشانه‌ای یکتا پدید می‌آورد که از آن برای فراخوانی کتیبه‌های مختلف استفاده می‌کنیم. همچنین با کمک تصویر تخت و گسترده‌ی بدنه‌های جلوخان، نقشه‌ای از نمای گسترده‌ی بدنه‌های جلوخان تهیه کرده‌ایم. این نقشه مبنایی خواهد بود برای شناسایی قسمت‌های مرمت‌شده‌ی کاشی‌کاری بدنه‌های جلوخان از روی عکس‌های تاریخی.

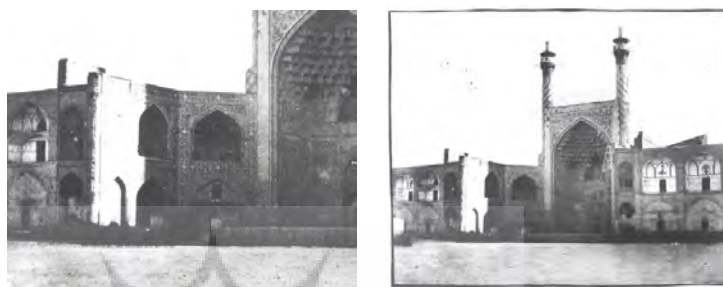
تصویر ۵: راست: تصویر جلouxان در بین سال‌های ۱۲۷۴ و ۱۲۷۸ق از لوئیجی پشه. عکس ۱۳ از آلبوم ۱۶۸ کاخ گلستان. چپ: بزرگ‌نمایی بدنه‌های ج و د

کهن‌ترین تصویری که از جلouxان مسجدجامع عباسی به دست آمده، عکس ۱۳ از آلبوم ۱۶۸ کاخ گلستان، متعلق به لوئیجی پشه است (تصویر ۵) که به‌ظن قوی در بین سال‌های ۱۲۷۴ق/ ۱۸۵۸ تا ۱۲۷۸ق/ ۱۸۶۲ برداشته شده است (اکرامی ۱۳۹۷، ۱۹-۲۱؛ نوری مطلق ۱۳۹۸، پیوست ۱).

در این عکس، علاوه بر سردر مسجد، بدنه‌های جنوب شرقی (ج) و شرقی (د) جلouxان نیز دیده می‌شود. در این عکس در نقاطی از بدنه جلouxان که امروز کتیبه‌های ج ۱، ج ۲، ج ۳، ج ۴، ج ۵، ج ۷، ج ۸، ج ۱۰، ج ۱۱، ج ۱۲ و ج ۱۴ قرار دارند، لکه‌های لوزی‌شکلی که از زمینه روشن‌ترند به چشم می‌آید؛ اگرچه به‌سبب کیفیت کم تصویر معلوم نیست که این لکه‌ها کتیبه‌اند یا نقشی دیگر در میان نقوش این دو بدنه. به‌هرحال این عکس نشان می‌دهد که بخشی از کاشی‌های بدنه شرقی، در جانب شمالی نوار افقی بالا فروریخته است. با تخت کردن تصویر و نشانیدن آن بر روی نقشه روشن می‌شود که کاشی‌های فروریخته با محل قرارگیری کتیبه ۴د تطبیق می‌کند (تصویر ۶).

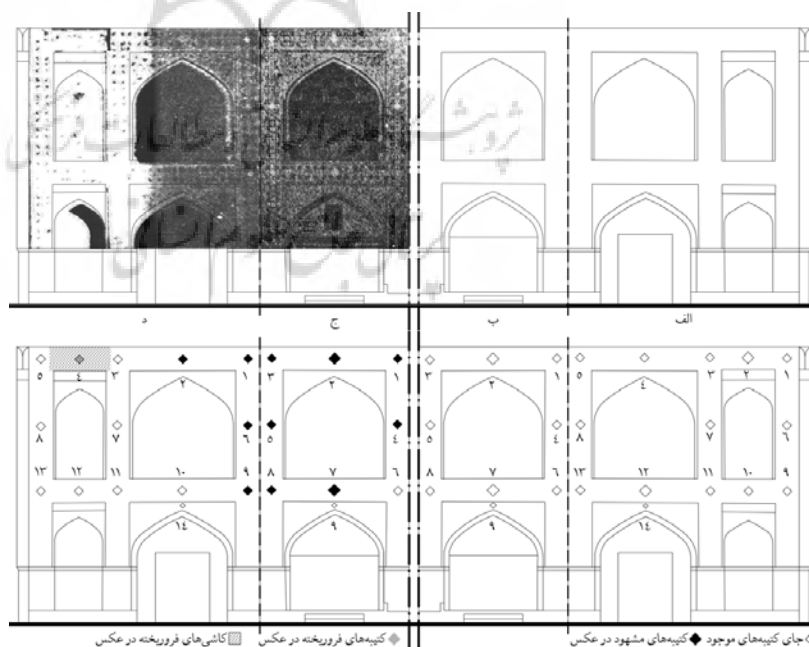
تصویر ۶: وضعیت کتیبه‌ها در عکس ۱۳ از آلبوم ۱۶۸ کاخ گلستان

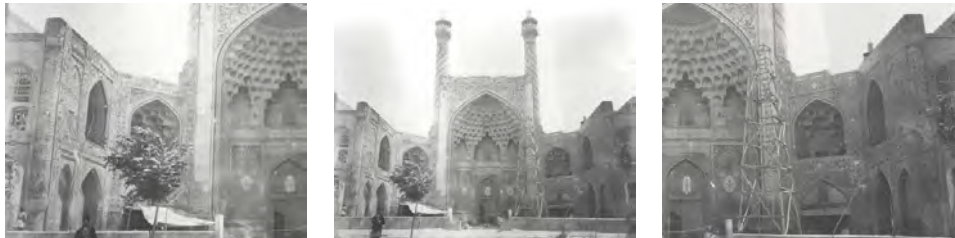
تصویر ۷: عکس شماره ۱۰ از آلبوم ۱۹۹ کاخ گلستان؛ تاریخ عکس‌برداری بین ۱۲۹۸ و ۱۳۰۸ ق
راست: بزرگ‌نمایی بدنه‌های الف و ب؛ چپ: بزرگ‌نمایی بدنه‌های ج و د

شاهد بعدی عکس شماره ۱۰ از آلبوم ۱۹۹ کاخ گلستان است. تاریخ برداشت این عکس در بازهای بعد از سال ۱۲۹۸ ق/ ۱۸۸۱ م و پیش از رجب ۱۳۰۸ ق/ ۱۸۹۱ م است. این حدود زمانی از وضعیت بنای سردر قیصریه در عکس ۱۳ از همین آلبوم و گزارش محمدمهدی اصفهانی در نصف جهان فی تعریف اصفهان به دست می‌آید^۴ (تصویر ۷).

در این عکس که از مقابل جلوخان برداشته‌اند، بدنه‌های چهارگانه جلوخان مسجد با کیفیت نسبتاً خوبی پیداست. این عکس روشن می‌کند که در حدود ۳۰ سال بعد از عکس لوئیجی پشه کاشی‌های بیشتری از بدنه شرقی جلوخان فروریخته بوده است. در این عکس در بیشتر نقاطی از بدنه که امروز کتیبه‌های کوفی معقلی قرار گرفته‌اند، لکه‌هایی متمایز از زمینه دیده می‌شود که تمایزشان گاه به سبب اختلاف رنگ و روشنایی و گاه به سبب خطوط محوی است که از شکلشان به چشم می‌آید. بعضی از این لکه‌ها را می‌توان با اطمینان نسبتاً زیادی کتیبه دانست و بعضی را نه؛ اما نمی‌توان دریافت که این لکه‌های متمایز همین کتیبه‌های امروزی‌اند یا خیر. رد برخی از کتیبه‌های امروز نیز در این تصویر یافت نمی‌شود که این گاه به سبب کیفیت کم تصویر و گاه به سبب قرار گرفتن مانعی در مقابلشان است؛ اگرچه دست‌کم فعلاً این احتمال را نیز نمی‌شود در نظر نداشت که شاید برخی از کتیبه‌های امروزی در تاریخ برداشتن عکس اصلاً روی بدنه نبوده‌اند. در این میان، کاشی‌های برخی از قسمت‌هایی نیز که امروز کتیبه‌ها روی آن نشسته‌اند فرو ریخته است. در تصویر ۸ همه این کتیبه‌ها را روی نقشه نشان داده‌ایم.

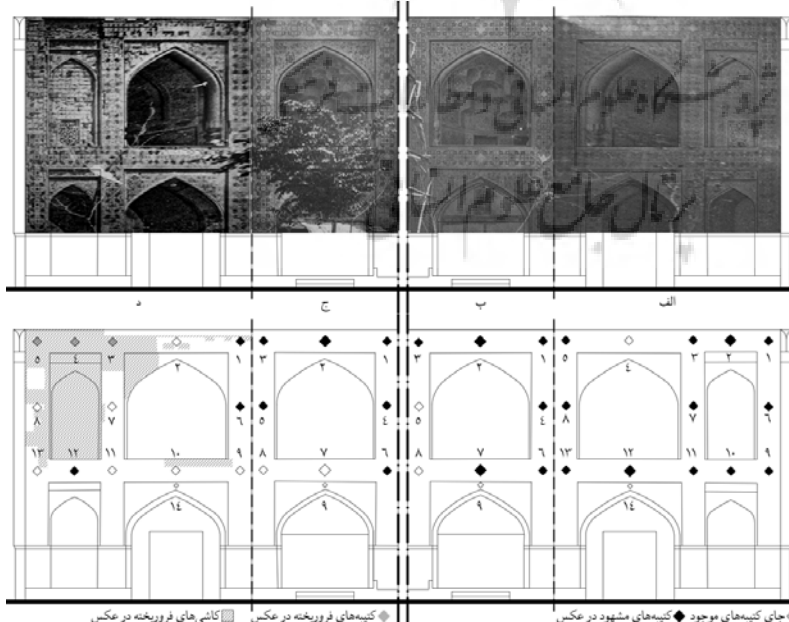
تصویر ۸: وضعیت کتیبه‌ها در عکس شماره ۱۰ آلبوم ۱۹۹ کاخ گلستان

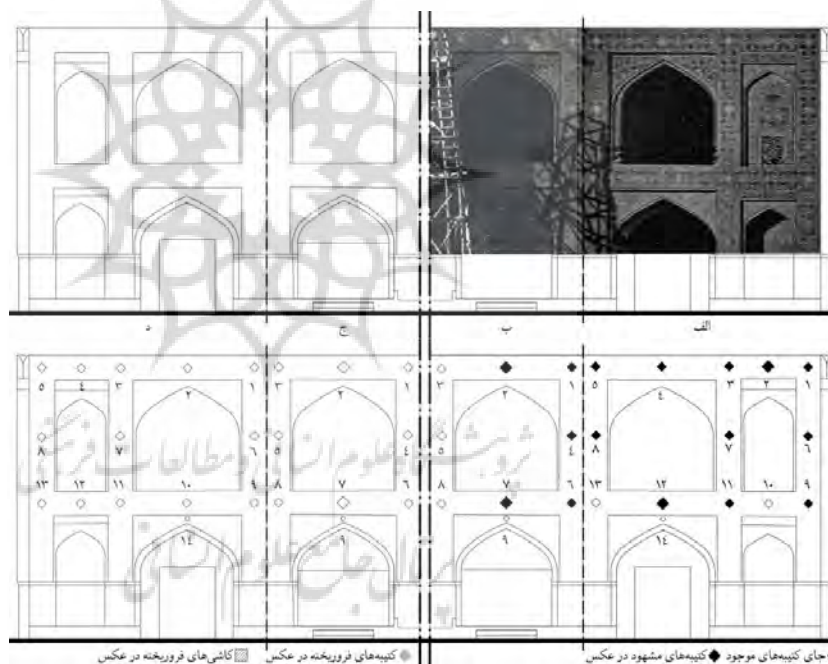
تصویر ۱۰: وضعیت کتیبه‌ها در عکس شماره ۲۶ آلبوم ۱۹۹ کاخ گلستان

تعدادی از کتیبه‌های موضوع این تحقیق به شرحی که در تصویر ۱۰ روشن است، در این عکس دیده می‌شود.

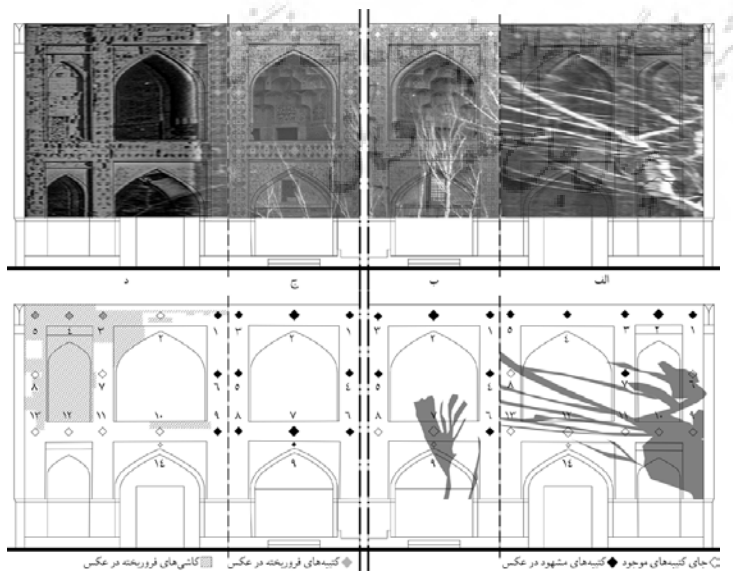
تصویر ۱۲: وضعیت کتیبه‌ها در عکس هولتسر به شماره بایگانی ۷۳۴

در عکس ۷۳۴ هولتسر کتیبه‌های بدنه غربی، به‌جز بالاترین ردیفشان، آن‌هم کاملاً محو دیده نمی‌شود (تصویر ۱۲). اما در عکس PAV۳۶ به‌سبب زاویه عکس‌برداری این بدنه بهتر دیده می‌شود و همه کتیبه‌های آن را به‌جز کتیبه الف ۱۴ می‌توان تشخیص داد (تصویر ۱۳). علاوه بر این، در این عکس رد محو و کم‌کیفیتی نیز از کتیبه کوچک ب ۹ به چشم می‌آید؛ کتیبه‌ای که در عکس ۷۳۴ پشت درخت قرار داشت و امکان مشاهده آن نبود.

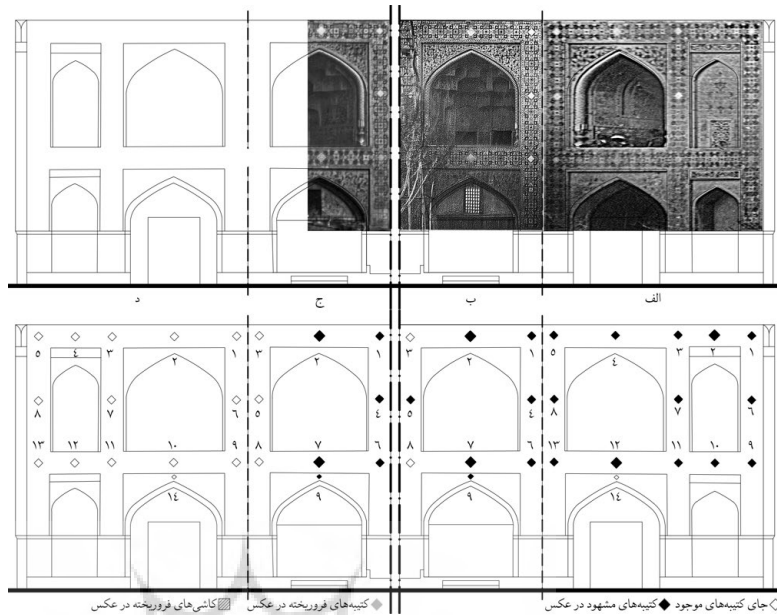
تصویر ۱۳: وضعیت کتیبه‌ها در عکس هولتسر به شماره بایگانی PAV۳۶

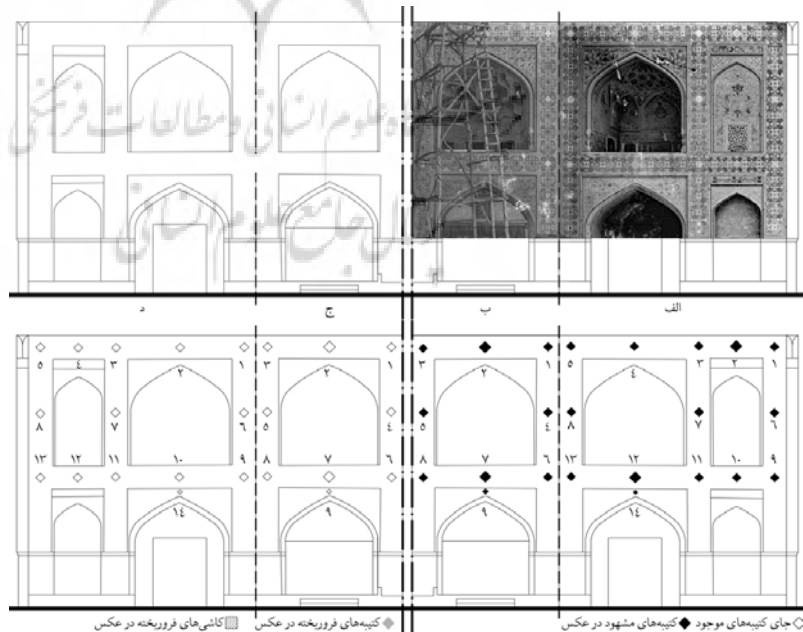
تصویر ۱۵: وضعیت کتیبه‌ها در عکس زاره به شماره P1۸۹۶۲

عکس بعدی از فریدریش زاره به شماره P1۸۹۶۲ است که در سال ۱۹۰۰ (پایگاه برخط موزه هنر اسلامی برلین، Museum für Islamische Kunst) برداشته شده است (تصویر ۱۴). در این عکس، دو بدنه غربی و جنوب غربی جلوخان و همه کتیبه‌هایشان با وضوح و کیفیتی کم‌نظیر دیده می‌شود. این عکس منحصر به فرد نشان می‌دهد که همه کتیبه‌های امروزی بدنه‌های غربی (الف) و جنوب غربی (ب) جلوخان مسجد جامع عباسی همان‌اند که در سال ۱۹۰۰ بوده‌اند. بنابراین می‌توان با قطعیت گفت که مطلقاً هیچ‌یک از کتیبه‌های این دو بدنه از سال ۱۹۰۰ تا امروز دست نخورده‌اند (تصویر ۱۵).

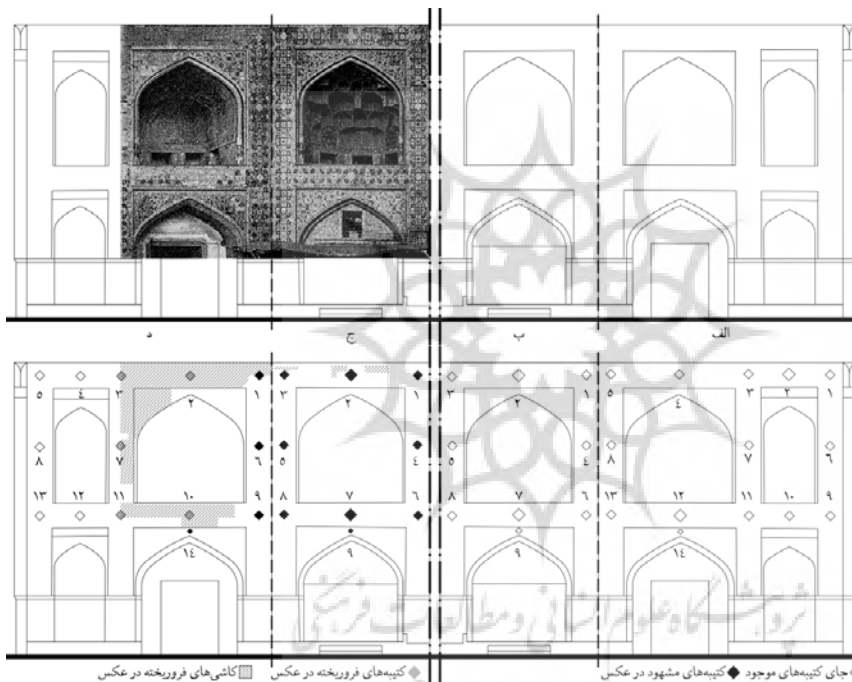
تصویر ۱۷: وضعیت کتیبه‌ها در عکس زاره به تاریخ انتشار ۱۹۱۰

عکس بعدی نیز از زاره است (Sarre 1910, 81). تاریخ برداشت این عکس روشن نیست، اما سفر یا احتمالاً سفرهای زاره به ایران از سال ۱۸۹۷م آغاز (Jens Kröger 2001, vol. 10: 559- 564) و کتاب او که حاوی این عکس است، در سال ۱۹۱۰م منتشر شد. بنابراین تاریخ برداشت این عکس باید بین ۱۸۹۷ تا ۱۹۱۰م باشد. در عکس زاره، بدنه جنوب شرقی به طور کامل و طاق نماهای جنوبی از بدنه شرقی جلوخان به چشم می آید. در عکس او، در مقایسه با عکس ۷۳۴ هولتسر، کاشی‌های بیشتری از لبه رخ‌بام بدنه جنوب شرقی در اطراف کتیبه ج ۲ فروریخته است. از این رو می‌توان دریافت که تاریخ عکس برداری او قطعاً بعد از هولتسر بوده است (تصویر ۱۶). در عکس او همه کتیبه‌های بدنه جنوب شرقی و تعدادی از کتیبه‌های بدنه شرقی دیده می‌شود. رد محوی از دو کتیبه کوچک ج ۹ و ۱۴ و نیز در این عکس دیده می‌شود. در تصویر وضع کتیبه‌های این دو بدنه را در این عکس نشان داده‌ایم.

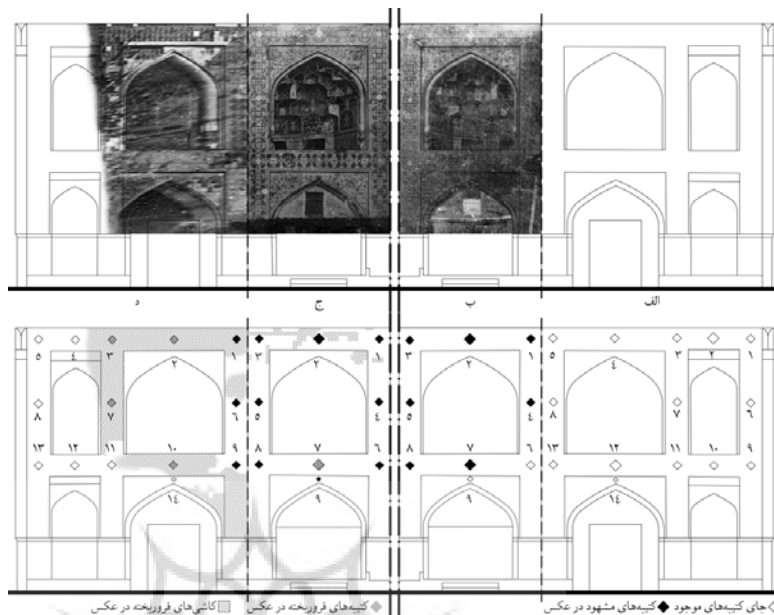
تصویر ۱۹: وضعیت کتیبه‌ها در عکس آرشیو فوتو تهمی

عکس بعدی از آرشیو فوتوتهمی به دست آمده است. عکاس و تاریخ برداشت عکس معلوم نیست؛ اما کتیبه ج ۷ که در عکس زاره هنوز بر بدنه جنوب شرقی جلوخان قرار داشت، در این عکس در جای خود نیست. بنابراین معلوم می‌شود که این عکس را پس از عکس زاره به تاریخ انتشار ۱۹۱۰م برداشته‌اند. از طرفی این عکس نشان می‌دهد که پاره ابتدایی کتیبه دور سردر بنا در تاریخ برداشتن این عکس هنوز مرمت نشده بوده است. عکس پوپ (شاهد بعدی در تحقیق) که در میان سال‌های ۱۹۲۹ تا ۱۹۳۶م برداشته شده است، این پاره از کتیبه سردر را در وضعیت پس از مرمتش نشان می‌دهد. از اینجا درمی‌یابیم که عکس آرشیو فوتوتهمی را در فاصله میان برداشتن دو عکس زاره و پوپ برداشته‌اند. در این عکس که در آن جلوخان را از روبه‌رو می‌بینیم، بدنه‌های جنوب غربی و جنوب شرقی با وضوح نسبتاً مناسبی دیده می‌شود، اما بدنه غربی اصلاً در آن دیده نمی‌شود. بخشی از بدنه شرقی نیز در زاویه‌ای بسیار تنگ به چشم می‌آید و اطلاعات کمی به دست می‌دهد (تصویر ۱۸). در عکس آرشیو فوتوتهمی همه کتیبه‌های بدنه جنوب شرقی به روشنی و بیشتر کتیبه‌های بدنه جنوب غربی با وضوحی کمتر دیده می‌شود (تصویر ۱۹).

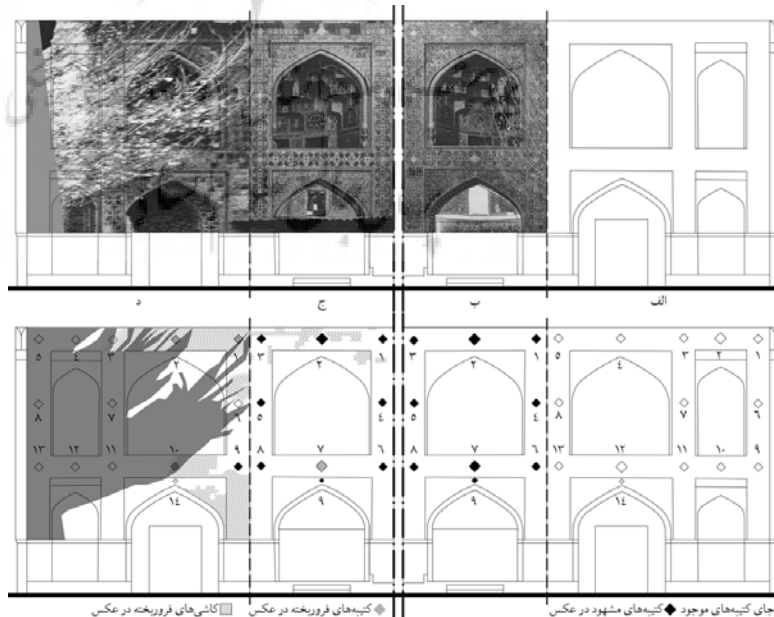
تصویر ۲۱: وضعیت کتیبه‌ها در عکس پوپ

آخرین عکسی که از وضعیت پیش از مرمت سال ۱۳۱۵ش جلوخان به دست آمده، از آر تور ایم پوپ است. این عکس در بین سال‌های ۱۹۲۹ تا ۱۹۳۶ برداشته شده و از روبه‌روی سردر به جلوخان می‌نگرد. در این عکس، بدنه‌های جنوب غربی و جنوب شرقی جلوخان به‌خوبی دیده می‌شود؛ اما بدنه شرقی در زاویه‌ای تنگ به دیده می‌آید و در پشت درخت نیز قرار گرفته است و از این رو تنها بخشی از آن با کیفیتی نازل دیده می‌شود. بدنه غربی نیز اصلاً در تصویر مشهود نیست (تصویر ۲۰). در این عکس همه کتیبه‌های بدنه‌های جنوب غربی و جنوب شرقی جلوخان و تعدادی از کتیبه‌های بدنه شرقی به‌صورتی که در تصویر ۲۱ نمایش داده‌ایم، مشهود است.

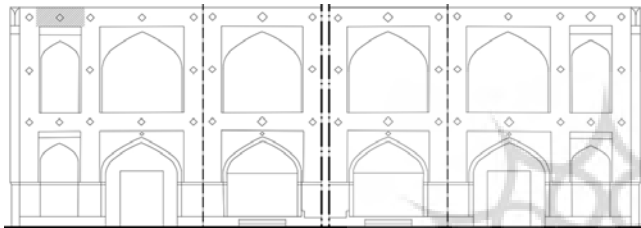
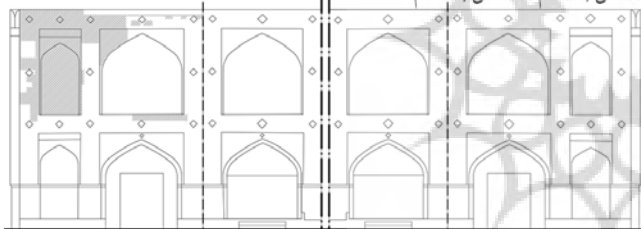
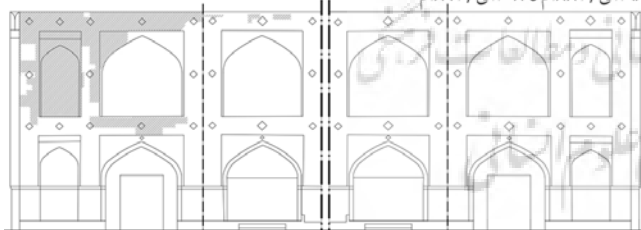
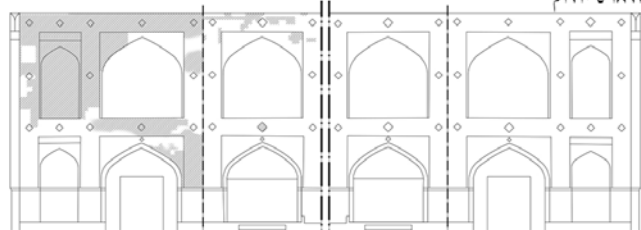
آسیب در بدنه‌های جلوخان بر اساس عکس ۱۳ از آلبوم ۱۶۸ کاخ گلستان
۱۲۷۴ ق/ ۱۸۵۸ م تا ۱۲۷۸ ق/ ۱۸۶۲ م

پیشرفت آسیب بر اساس عکس‌های ۱۰ از آلبوم ۱۹۹ کاخ گلستان و هولتسر ۷۳۴
۱۲۹۸ ق/ ۱۸۸۱ م تا ۱۳۰۸ ق/ ۱۸۹۱ م

پیشرفت آسیب بر اساس عکس زاره به تاریخ انتشار ۱۹۱۰
۱۸۹۷ تا ۱۹۱۰ م

پیشرفت آسیب بر اساس عکس‌های پوپ و فوتوتاهی
۱۹۳۶ تا ۱۹۳۹ م

تصویر ۲۲: سیر پیشرفت فروریختن کاشی‌کاری‌های بدنه جلوخان مسجد جامع عباسی

اگر اطلاعاتی را که با بررسی عکس‌های تاریخی، در خصوص میزان فروریختگی کاشی‌های بدنه‌های جلوخان مسجد به دست آورده‌ایم، در کنار هم قرار بدهیم و تجمیع کنیم، روشن می‌شود که فروریختن کاشی‌ها از جانب شمالی نوار بالایی بدنه شرقی آغاز شده و به مرور زمان به سوی پایین و جنوب این بدنه گسترش یافته و رفته‌رفته به بدنه جنوب شرقی نیز وارد شده و بر پیکر آن کمی پیش رفته است. به شهادت عکس ۱۳ از آلبوم ۱۶۸ کاخ گلستان، فروریختن کاشی‌ها پیش از سال ۱۲۷۸ ق/ ۱۸۶۲ م آغاز شده بوده است، و به شهادت عکس پوپ که گویای وضعیت جلوخان در فاصله‌ای بسیار کم پیش از تعمیر جلوخان مسجد در سال‌های ۱۳۱۵ و ۱۳۱۶ ش (مشکوتی ۱۳۱۷، ۴۹) است، ادامه یافته است. در تصویر ۲۲ با تجمیع محدوده‌های آسیب‌دیده‌ای که از هر عکس تاریخی به دست آمده است و نشان‌دن آن‌ها روی نقشه، سیر پیشرفت آسیب‌ها در کاشی‌کاری‌های جلوخان مسجد جامع عباسی را نشان داده‌ایم.

بررسی نقشه مجموع آسیب‌ها نشان می‌دهد که عمده آسیب‌های بدنه‌های جلوخان مربوط به بدنه شرقی آن بوده است؛ به طوری که می‌توان گفت تا پیش از تعمیر سال ۱۳۱۵ ش، بیش از نیمی از کاشی‌های بدنه شرقی جلوخان از دست رفته بوده است. در مقابل، فقط کاشی‌های معدودی از نوار بالایی بدنه جنوب شرقی جلوخان فروریخته بوده و بنا بر اطلاعاتی که عکس‌های تاریخی در اختیارمان می‌گذارد، کاشی‌کاری دو بدنه جنوب غربی و غربی تا پیش از مرمت ۱۳۱۵ ش دست‌نخورده باقی بوده است. این نشان می‌دهد که احتمالاً سرگذشت کتیبه‌های نشسته بر بدنه‌های مختلف جلوخان با یکدیگر متفاوت است. در واقع احتمال اصالت کتیبه‌های سه بدنه غربی، جنوب غربی، و جنوب شرقی جلوخان بیشتر از احتمال اصالت کتیبه‌های بدنه شرقی است؛ اما تنها با دنبال کردن محل امروزین قرارگیری کتیبه‌های کوفی معقلی بدنه‌های جلوخان در تصاویر تاریخی است که می‌توانیم نتایج دقیق‌تری در باب اصالت هر کدام از کتیبه‌های کوفی معقلی جلوخان مسجد جامع عباسی به دست آوریم. از این رو در ادامه، کتیبه‌های هر بدنه را به‌طور مجزا بررسی می‌کنیم.

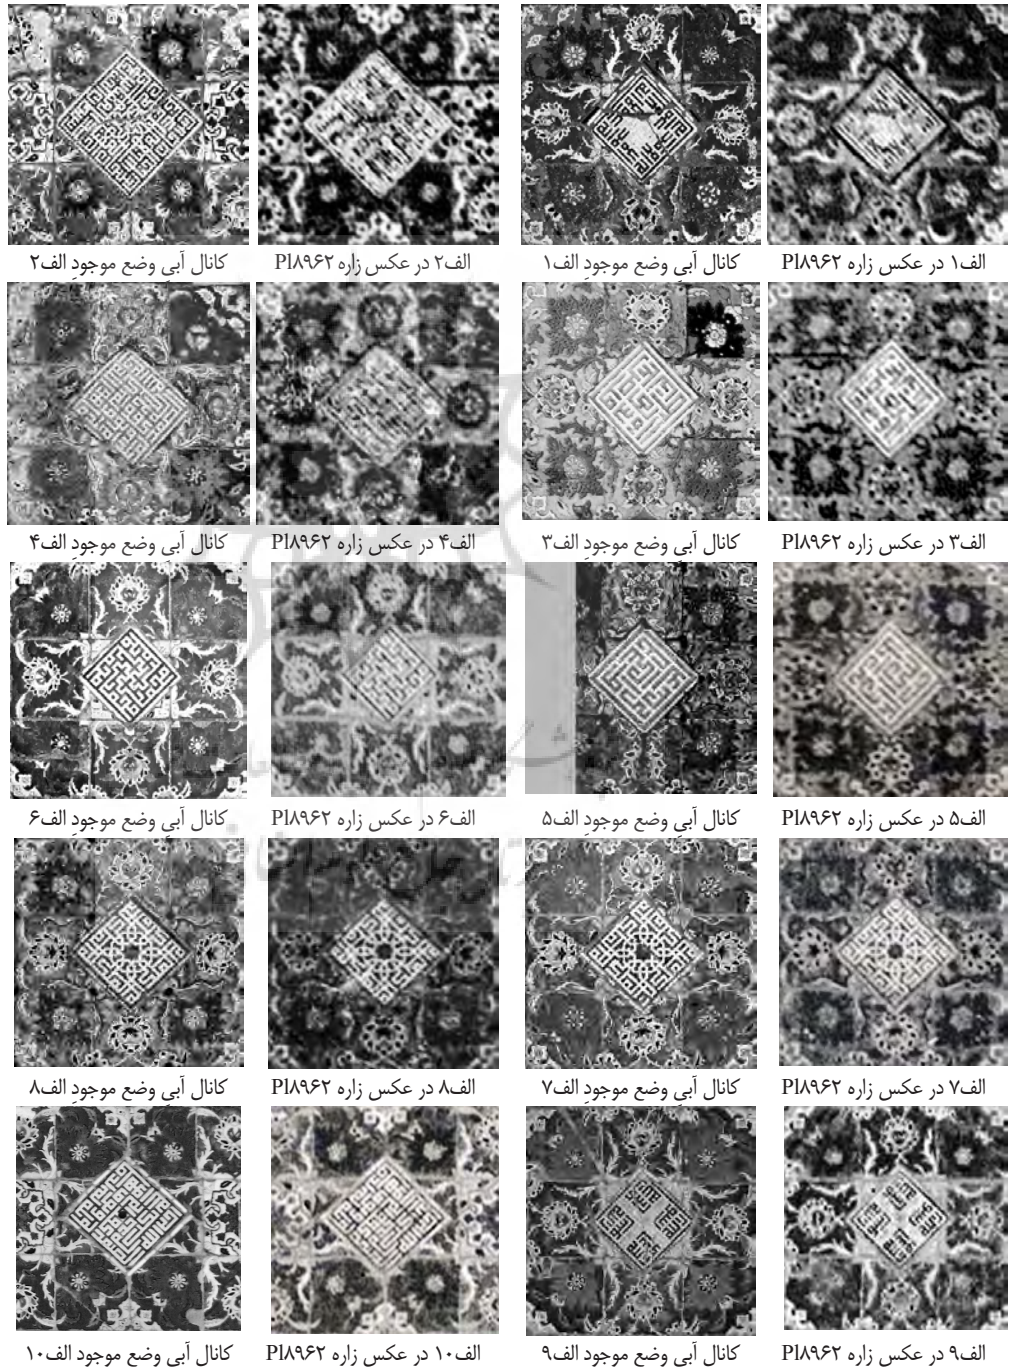
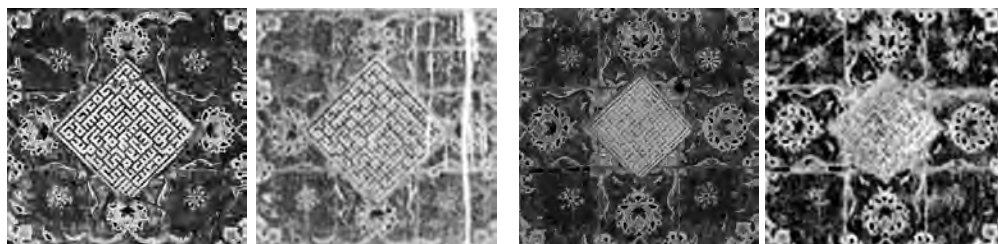
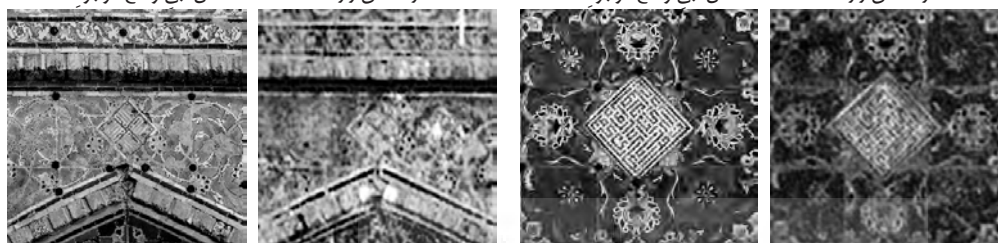
تصویر ۲۳: مقایسه همه کتیبه‌های بدنه غربی (الف) با تصویر آن‌ها در عکس زاره به شماره PI18962

بدنه غربی جلوخان ۱۴ کتیبه کوفی معقلی دارد. همه این کتیبه‌ها با وضوحی کم‌نظیر و کاملاً روشن در عکس زاره به شماره PI۱۸۹۶۲ دیده می‌شود و می‌توان با اطمینان گفت که از تاریخ عکس‌برداری زاره در سال ۱۹۰۰م تاکنون هیچ‌کدام از کتیبه‌های این بدنه از دست نرفته است. در تصویر ۳۳ عکس امروزی این کتیبه‌ها با تصویر آن در عکس زاره به شماره PI۱۸۹۶۲ مقایسه شده است.

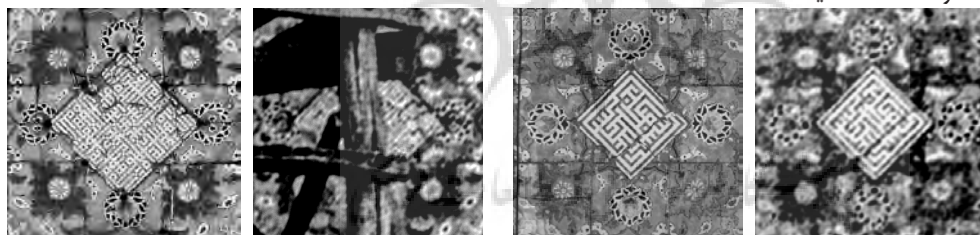
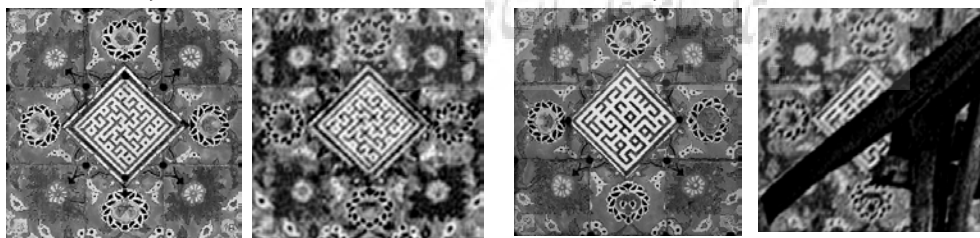
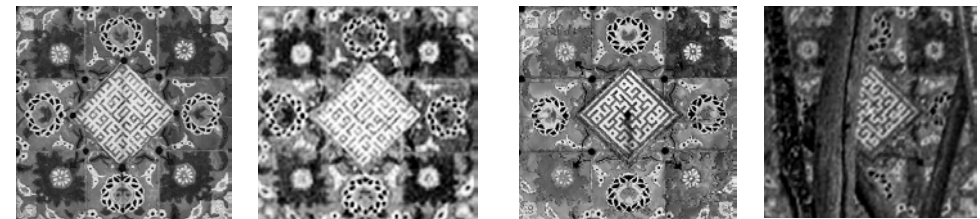
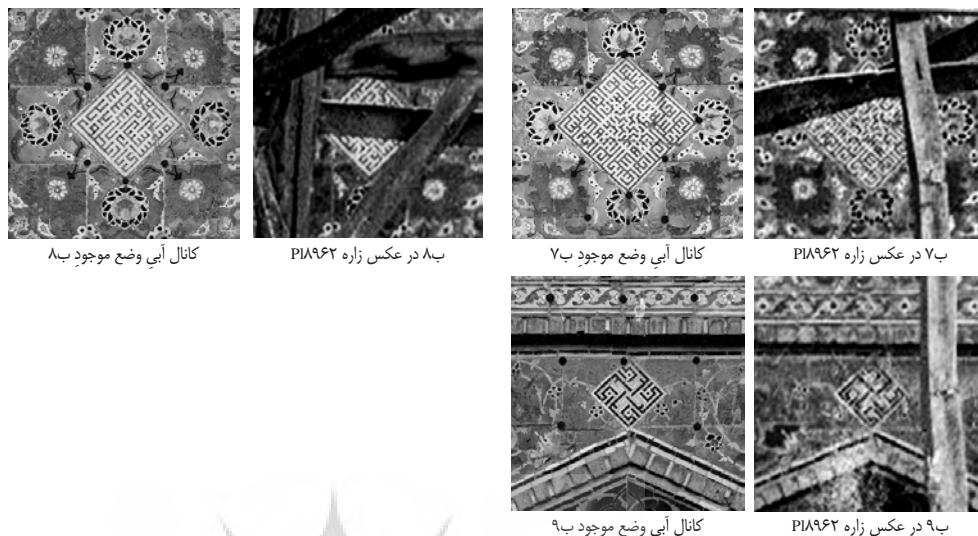
تصویر ۲۴: مقایسه همه کتیبه‌های بدنه جنوب غربی (ب) با تصویر آن‌ها در عکس زاره PIA۹۶۲

بدنه جنوب غربی جلوخان ۹ کتیبه دارد. این کتیبه‌ها نیز درست مانند کتیبه‌های بدنه الف به وضوح و روشنی تمام در عکس زاره به شماره PI18962 دیده می‌شود. بنابراین می‌توان اطمینان یافت که از سال ۱۹۰۰م تاکنون هیچ کتیبه‌ای از این بدنه نیز از دست نرفته است. در تصویر ۲۴ عکس امروزی کتیبه‌های این بدنه با تصویر آن در عکس زاره به شماره PI18962 مقایسه شده است.

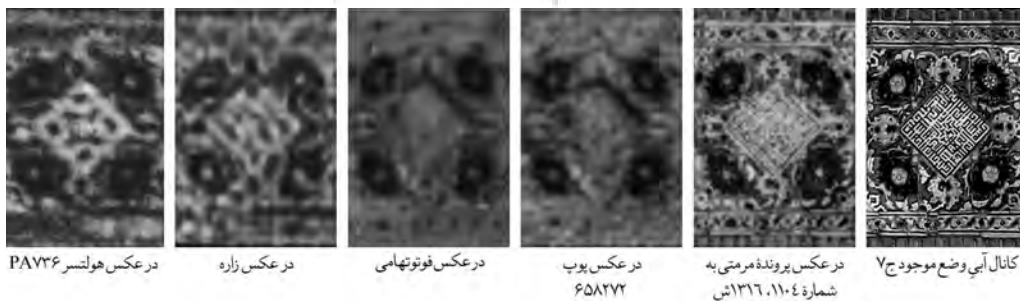
تصویر ۲۵: رد کتیبه ج ۷ در عکس‌های تاریخی تا امروز

با این توضیح روشن می‌شود که ردی نسبتاً روشن از همه کتیبه‌های کوفی معقلی بدنه جنوب شرقی جلوخان در عکس‌های تاریخی وجود دارد. در این میان فقط کتیبه ج ۷، بی‌آنکه کاشی‌های اطرافش فروریخته باشد، از بدنه بنا جدا شده است و پس از عکس هولتسر و زاره دیگر ردی از آن در اختیار نداریم. عکس پس از مرمت که در تاریخ ۱۵ مهر ۱۳۱۶ ش (پرونده مرمتی ۱۱۰۴ در کتابخانه و مرکز اسناد پژوهشگاه میراث فرهنگی) برداشته شده و نیز عکس وضع موجود آن در مقایسه با عکس هولتسر PAV۳۶ به وضوح نشان می‌دهد که کتیبه امروز همان کتیبه پس از مرمت است و با کتیبه تاریخی تفاوت دارد (تصویر ۲۵).

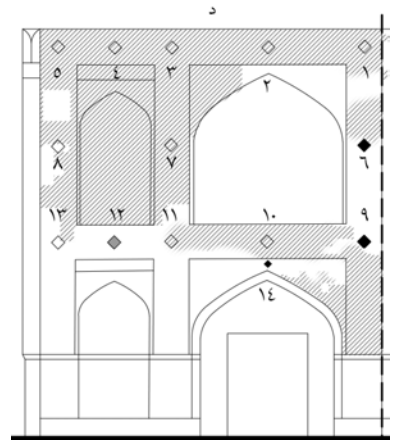
◇ جای امروزی کتیبه‌ها
 ◆ کتیبه‌های باقی‌مانده تا مرمت ۱۳۱۵ش
 ◆ کتیبه‌هایی که احتمالاً تا مرمت ۱۳۱۵ش باقی بوده‌اند
 ◆ کتیبه‌هایی که قطعاً تا پیش از همان مرمت از بین رفته بوده‌اند
 ▨ کاشی‌های فروریخته در عکس
 تصویر ۲۶: وضع کتیبه‌ها بر بدنه شرقی

بدنه شرقی جلوخان نیز مانند بدنه غربی آن ۱۴ کتیبه کوفی معقلی دارد. رد تعداد کمی از کتیبه‌های این بدنه در عکس‌های تاریخی یافت می‌شود. در عکس شماره ۱۳ از آلبوم ۱۶۸ کاشی‌های محل قرارگیری کتیبه ۴د فروریخته است؛ بنابراین کتیبه ۴د پیش از برداشته شدن اولین عکس‌های به‌دست آمده، از دست رفته بوده است. در همین عکس در جای کتیبه‌های ۱د و ۹د قاب لوزی کتیبه‌هایی دیده می‌شود و لکه‌هایی محو نیز در جای کتیبه‌های ۲د و ۶د به چشم می‌آید. در عکس شماره ۱۰ آلبوم ۱۹۹ لوحی لوزی از یک کتیبه در جای کتیبه ۱۲د به چشم می‌آید. از عکس هولتسر ۷۳۴ روشن می‌شود که کاشی‌های محل قرارگیری کتیبه‌های ۳د و ۵د فروریخته است. در همین عکس لوح لوزی کتیبه‌ای در جای کتیبه ۶د دیده می‌شود. از عکس زاره به تاریخ انتشار ۱۹۱۰ درمی‌یابیم که کاشی‌های محل قرارگیری کتیبه‌های ۲د، ۱۰د و ۱۱د نیز تا زمان برداشته شدن این عکس فروریخته بوده است. در این عکس لوحی لوزی نیز بر جای کتیبه ۱۴د دیده می‌شود. فروریختن کاشی‌های محل قرارگیری کتیبه ۷د نیز از عکس آرشیو فوتوتهامی روشن می‌شود. عکس پوپ به شماره ۶۵۸۲۷۲ نشان می‌دهد که کاشی‌های محل قرارگیری کتیبه ۱د نیز، که پیش از این از عکس ۱۳ از آلبوم ۱۶۸ به وجود آن پی برده بودیم، فروریخته است. از کتیبه‌های ۸د و ۱۳د نیز از مجموع عکس‌های تاریخی هیچ اطلاعی به دست نمی‌آید؛ اگرچه با نظر به اینکه عکس‌های تاریخی بر فروریختن کاشی‌های اطراف محل قرارگیری این دو کتیبه شهادت می‌دهند، به‌ظن قوی این کتیبه‌ها نیز در طی زمان از دست رفته بوده‌اند. بنابراین از میان کتیبه‌های بدنه شرقی، فقط کتیبه‌های ۶د، ۹د و احتمالاً ۱۲د و ۱۴د است که هم ردی روشن از آن‌ها در عکس‌های تاریخی دیده می‌شود و هم شهادتی بر فروریختن کاشی‌های محل قرارگیری‌شان نداریم و از این‌رو احتمال اصالت دارند. بی‌تردید سایر کتیبه‌های این بدنه در ضمن فروریختن کاشی‌های آن، تا پیش از مرمت ۱۳۱۵ش از دست رفته بوده‌اند. اگرچه در این میان نیز کتیبه ۱۲د تنها در عکس ۱۰ از آلبوم ۱۹۹ دیده می‌شود و پس از آن هیچ عکس دیگری اطلاع دقیقی از محل قرارگیری آن به ما نمی‌دهد. با توجه به اینکه کاشی‌های بدنه شرقی جلوخان در طی زمان پیوسته فروریخته (تصویر ۲۲)، محتمل است که این کتیبه نیز تا پیش از تعمیر جلوخان در سال ۱۳۱۵ش از دست رفته باشد. در تصویر ۲۶ وضع کتیبه‌های این بدنه را تا پیش از مرمت ۱۳۱۵ش نشان داده‌ایم.

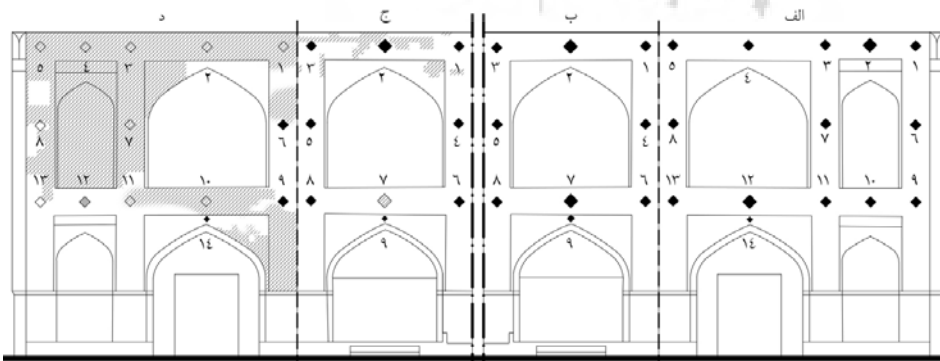
تصویر ۲۷: وضع کتیبه‌های کوفی معقلی جلوخان مسجدجامع عباسی تا پیش از مرمت ۱۳۱۵ش

۱. کتیبه‌هایی که قطعاً تا مرمت ۱۳۱۵ش بر بدنه‌های جلوخان باقی بوده‌اند؛ ۲. کتیبه‌هایی که احتمالاً تا مرمت ۱۳۱۵ش بر بدنه‌های جلوخان باقی بوده‌اند؛ ۳. کتیبه‌هایی که قطعاً تا پیش از مرمت ۱۳۱۵ش از دست رفته بوده‌اند (تصویر ۲۷). در این میان دو کتیبه ۸د و ۱۳د در هیچ‌یک از عکس‌های تاریخی مشاهده نشد؛ اما می‌توان ادعا کرد که با نظر به الگوی فروریختن کاشی‌های بدنه شرقی آن‌ها نیز به‌ظن قوی تا پیش از مرمت ۱۳۱۵ش از بین رفته بوده‌اند.

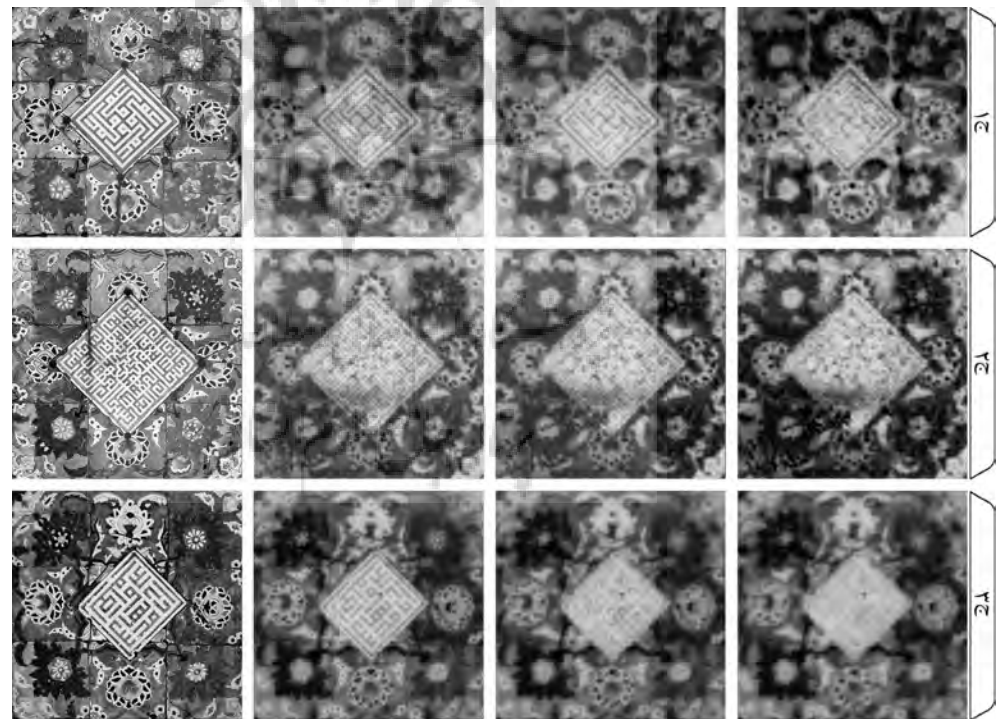
وضعیت کتیبه در عکس پرونده مرمتی ۱۱۰۴ / وضع موجود با شفافیت ۹۰٪ روی عکس پرونده مرمتی / وضع موجود با شفافیت ۸۰٪ روی عکس پرونده مرمتی / کانال آبی عکس وضع موجود

تصویر ۲۹: مقایسه وضع امروزی کتیبه‌های ج ۱ تا ج ۳ با وضع آن‌ها در عکس پرونده مرمتی ۱۱۰۴

در عکسی که از ۱۵ مهر ۱۳۱۶ش (پرونده مرمتی به شماره ۱۱۰۴)، یعنی بلافاصله بعد از تعمیر جلوخان بنا، از بدنه جنوب شرقی (ج) به دست آمده است، همه کتیبه‌های کوفی معقلی این بدنه به‌علاوه سه کتیبه نشسته بر نوار عمودی جنوبی از بدنه شرقی (د) دیده می‌شود. (تصویر ۲۸). در این عکس سطوحی از بدنه شرقی جلوخان که می‌دانیم پیش از این کاشی‌های آن فروریخته بوده، تعمیر شده است. پس این عکس شاهدهی است بر وضعیت بعد از تعمیر بدنه‌های جلوخان. با بزرگ‌نمایی کتیبه‌های مشهود در این عکس و مقایسه‌شان با کتیبه‌های امروزی روشن می‌شود که کتیبه‌های مشهود در این عکس همین کتیبه‌هایی است که امروز بر بدنه شرقی و جنوب شرقی جلوخان نشسته (تصویر ۲۹ تا تصویر ۳۲).

این شاهد نشان می‌دهد که وضع امروزی بدنه جنوب شرقی جلوخان کمابیش همان وضعیت پس از مرمت ۱۳۱۵ و ۱۳۱۶ش است و هیچ‌یک از کتیبه‌های کوفی معقلی بدنه جنوب شرقی و نوار عمودی واقع در جنوب بدنه شرقی جلوخان از بعد از این مرمت تاکنون دست نخورده‌اند و همگی به همان صورت بعد از مرمت باقی مانده‌اند. می‌دانیم که تا پیش از مرمت ۱۳۱۵ش آسیب مختصری به کاشی‌های بدنه جنوب شرقی وارد شده بود (تصویر ۲۲) و نیز می‌دانیم که بدنه‌های غربی و جنوب غربی تا امروز کاملاً دست‌نخورده باقی مانده‌اند؛ این نشان می‌دهد که قسمت‌های سالم پوشش بدنه‌ها طی مرمت سال ۱۳۱۵ و ۱۳۱۶ش ابدأ تغییر نکرده و در کتیبه‌های آن نیز دخل و تصرفی نشده و خوشبختانه آسیب‌های طبیعی نیز در طی حدود ۹۰ سال گذشته آسیبی تازه به کتیبه‌های جلوخان نرسانده است. همچنین این عکس شهادت می‌دهد که در مرمت‌های بعدی این بنا نیز دستکاری عمده‌ای در پوشش این بدنه‌ها نکرده‌اند. بنابراین با استناد به این شاهد و نیز عکس باکیفیت و بسیار ارزشمند زاره به شماره P1۸۹۶۲ می‌توان گفت که هیچ‌یک از کتیبه‌های بدنه‌های جلوخان مسجدجامع عباسی از تاریخ عکس‌برداری لوئیزی پشه از این جلوخان در سال ۱۸۵۸ تا ۱۸۶۲ تاکنون دست نخورده‌اند، مگر کتیبه‌های فروریخته و ازدست‌رفته آن، که همگی در مرمت سال ۱۳۱۵ و ۱۳۱۶ش با کتیبه‌های تازه جایگزین شدند. به بیان دیگر، می‌توان چنین نتیجه گرفت که در مرمت ۱۳۱۵ش کاشی‌کاری ازدست‌رفته بدنه‌های جنوب شرقی و شرقی را تجدید و کتیبه‌های فروریخته آن‌ها را نیز که شامل ۱۱ یا ۱۲ کتیبه کوفی معقلی است (تصویر ۲۷) با کتیبه‌هایی تازه جایگزین کرده‌اند؛ اما سایر جزئیات این بدنه‌ها را شامل کاشی‌کاری و کتیبه‌ها، به همان صورت اصیل خود واگذاشته‌اند.

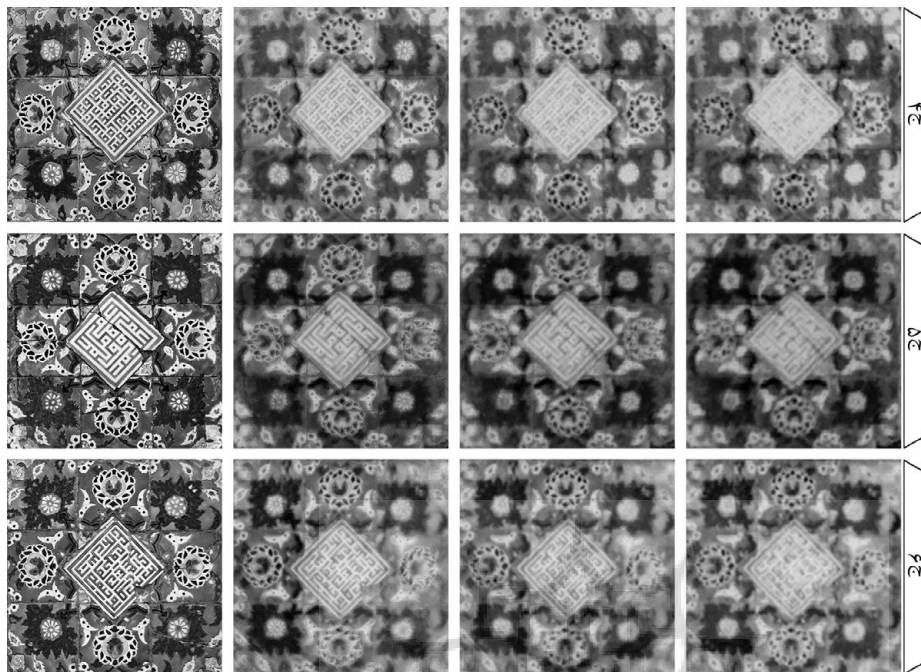
تصویر ۳۰: مقایسه وضع امروزی کتیبه‌های ج ۴ تا ج ۶ با وضع آن‌ها در عکس پرونده مرمتی ۱۱۰۴

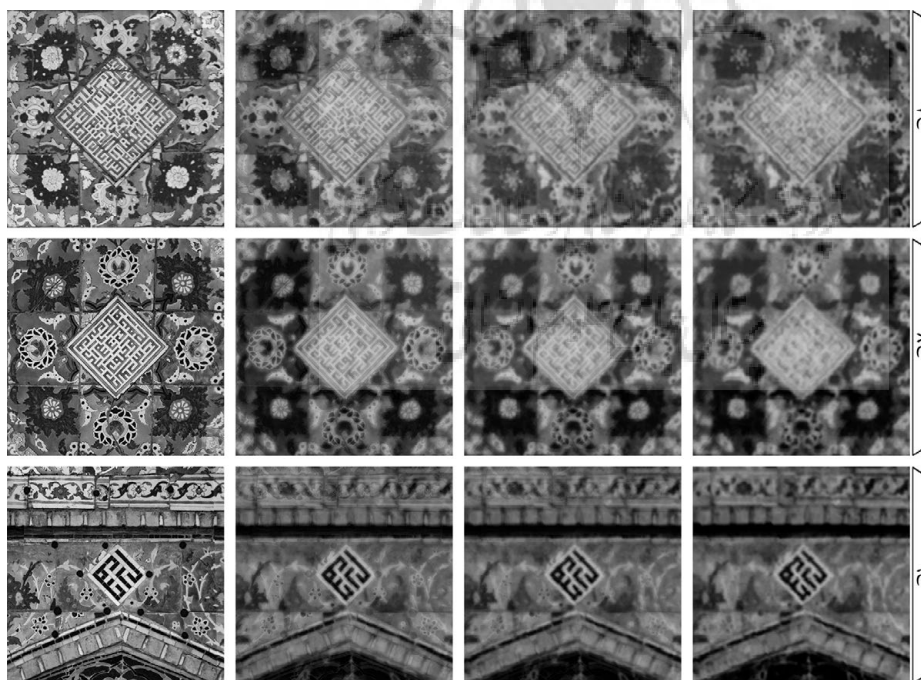
تصویر ۳۱: مقایسه وضع امروزی کتیبه‌های ج ۷ تا ج ۹ با وضع آن‌ها در عکس پرونده مرمتی ۱۱۰۴

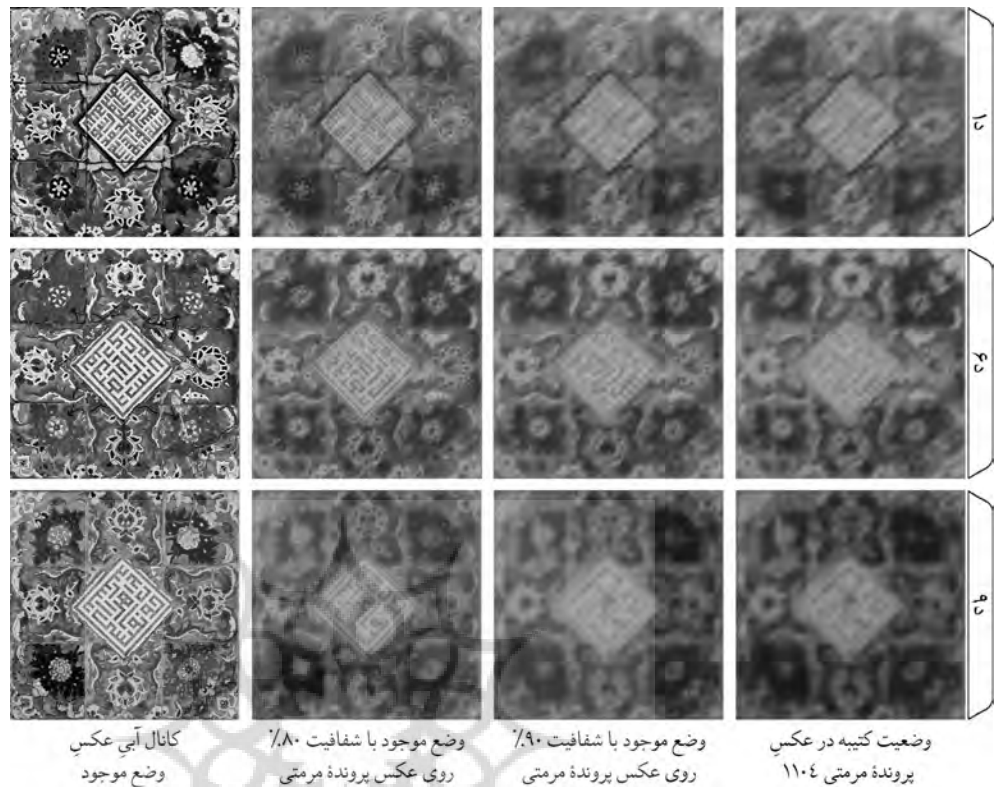
تصویر ۳۲: مقایسه وضع امروزی کتیبه‌های ۱۶ و ۶۵ و ۹۵ با وضع آن‌ها در عکس پرورنده مرمتی ۱۱۰۴

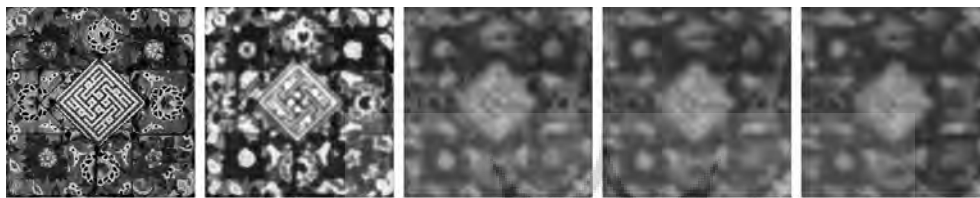
وضعیت ج ۱ در عکس هولتسر ۷۳۴
عکس مات وضع موجود با شفافیت ۶۰٪ روی عکس هولتسر
عکس مات وضع موجود با شفافیت ۷۰٪ روی عکس هولتسر
کانال آبی عکس وضع موجود
مات شده کانال آبی عکس وضع موجود

تصویر ۳۳: مقایسه وضعیت کتیبه ج ۱ در عکس هولتسر ۷۳۴ با وضع موجود

از میان کتیبه‌های بدنه جنوب شرقی، طرحی محو از متن کتیبه‌های ج ۱، ج ۲ و ج ۳ در عکس هولتسر ۷۳۴ و ج ۶ در عکس پوپ ۶۵۸۲۸۵ دیده می‌شود (تصویر ۳۳ تا تصویر ۳۶).

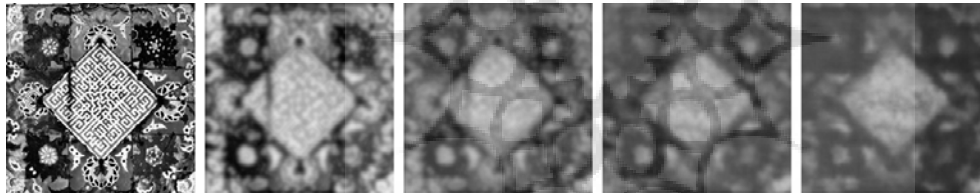
وضعیت ج ۲ در عکس هولتسر ۷۳۴
عکس مات وضع موجود با شفافیت ۵۰٪ روی عکس هولتسر
عکس مات وضع موجود با شفافیت ۸۰٪ روی عکس هولتسر
کانال آبی عکس وضع موجود
مات شده کانال آبی عکس وضع موجود

تصویر ۳۴: مقایسه وضعیت کتیبه ج ۲ در عکس هولتسر ۷۳۴ با وضع موجود

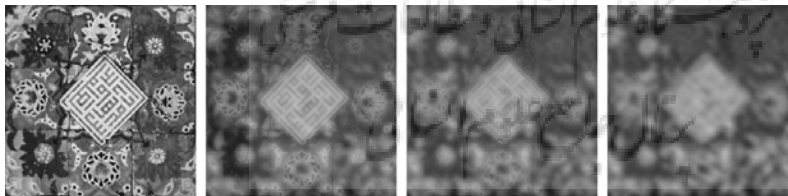
وضعیت ج ۳ در عکس هولتسر ۷۳۴
وضع موجود با شفافیت ۹۰٪ روی عکس هولتسر
وضع موجود با شفافیت ۸۰٪ روی عکس هولتسر
کانال آبی عکس وضع موجود
وضع موجود با شفافیت ۸۰٪ روی عکس هولتسر

تصویر ۳۵: مقایسه وضعیت کتیبه ج ۳ در عکس هولتسر ۷۳۴ با وضع موجود

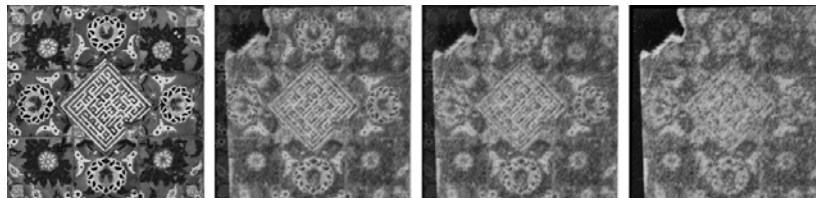
وضعیت ج ۶ در عکس پوپ ۶۵۸۲۸۵
وضع موجود با شفافیت ۸۰٪ روی عکس پوپ
وضع موجود با شفافیت ۷۰٪ روی عکس پوپ
کانال آبی عکس وضع موجود
وضع موجود با شفافیت ۸۰٪ روی عکس پوپ

تصویر ۳۶: مقایسه وضعیت کتیبه ج ۶ در عکس پوپ ۶۵۸۲۸۵ با وضع موجود

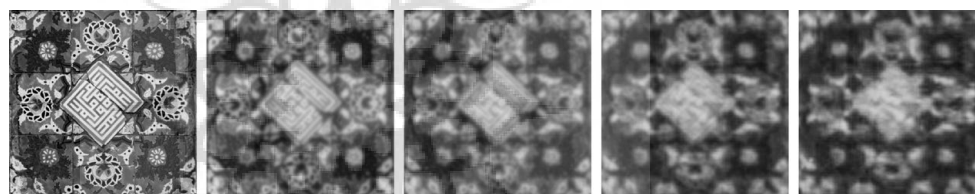
تصویر ۳۷: مقایسه وضعیت کتیبه ج ۵ در عکس هولتسر ۷۳۴ با وضع موجود

علاوه بر طرح محو متن، می‌توان صورتی محو از ترک روی کتیبه ج ۵ را نیز در عکس هولتسر ۷۳۴ دید (تصویر ۳۷). اما متن کتیبه کوچک ج ۹ در عکس هولتسر ۷۳۴ تقریباً به‌روشنی دیده می‌شود (تصویر ۳۸).

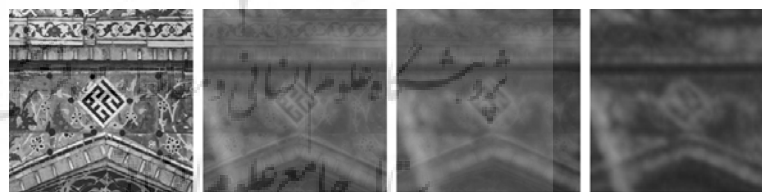
تصویر ۳۸: مقایسه وضعیت کتیبه ج ۹ در عکس هولتسر ۷۳۴ با وضع موجود

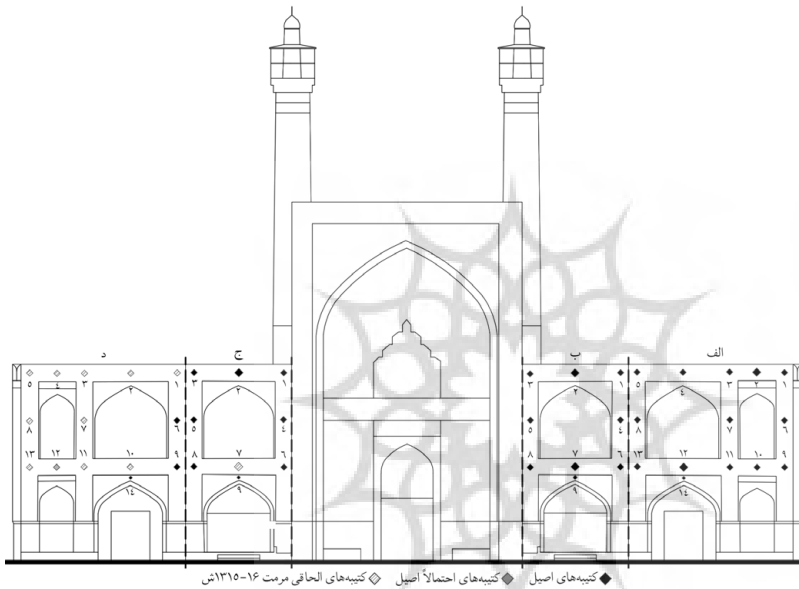
تصویر ۳۹: موقعیت کتیبه‌های اصیل، احتمالاً اصیل، و الحاقی مرمت ۱۳۱۵ ش

اطمینان بخش و تقویت استدلال اخیر، علاوه بر ۲۳ کتیبه بدنه‌های غربی و جنوب غربی که در عکس زاره به شماره PI۸۹۶۲ به وضوح دیده می‌شوند، وضع امروز ۶ کتیبه بدنه جنوب شرقی که یافتن چیزی از طرح آن‌ها در عکس‌های تاریخی پیش از مرمت ۱۳۱۵ ش ممکن بود، با تصویر آن‌ها در این عکس‌های تاریخی مقایسه و ردی روشن از آن‌ها یافت شده است. با اثبات اصیل بودن این ۲۹ کتیبه و تعمیم دادن حکم اصالت آن‌ها به دیگر کتیبه‌هایی که وضع مشابه این ۲۹ کتیبه داشته‌اند، مدعای تحقیق این است که همه ۳۴ کتیبه کوفی معقلی برجای مانده بر بدنه‌های جلوخان مسجد جامع عباسی تا مرمت ۱۳۱۵ ش از نظر تاریخی اصیل‌اند، ۱۱ کتیبه قطعاً از دست رفته بوده‌اند و از این رو اصیل نیستند، و اصالت تاریخی ۱ کتیبه (د۱۲) نیز محتمل است.
