# Conservation, Restoration and Reconstruction of the Marble Tombstone of Seyyed Ruhollah Kashfi Darabi in Tabriz Islamic Art University

## Abstract

# حفاظت، مرمت و بازسازی سنگ قبر مرمری سید روح‌الله کشفی دارابی در دانشگاه هنر اسلامی تبریز

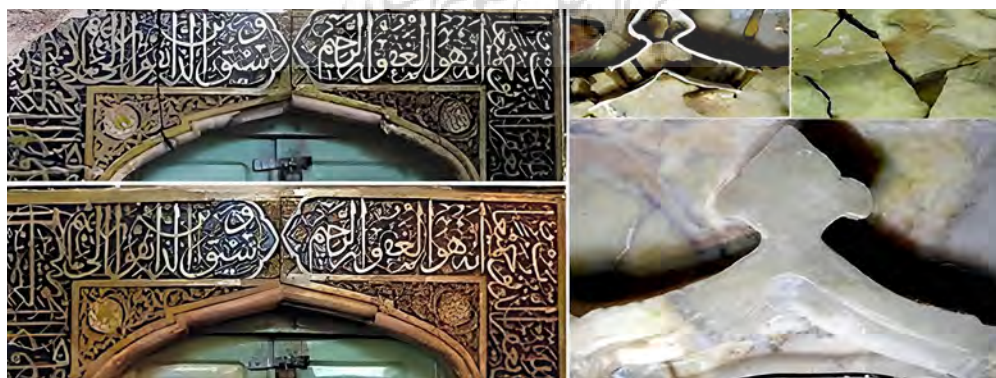
شکل ۱. بخشی از حوض مروارید خانه صدقیانی (راست)؛ سردر مسجد سید حمزه که با رزین پلی‌استر بازسازی شده‌اند (چپ)

الحاق ویژگی‌های بصری زیباشناختی مختلف- مورد بررسی قرار گرفت. به‌عنوان پیشینه پژوهشی استفاده از رزین پلی‌استر در بازسازی مصنوعات سنگی می‌توان به بازسازی موفق بخش‌های مفقود حوض مروارید خانه صدقیانی و سردر مسجد سید حمزه در تبریز اشاره نمود (شکل ۱)؛ (رازانی و همکاران، ۱۳۹۱)

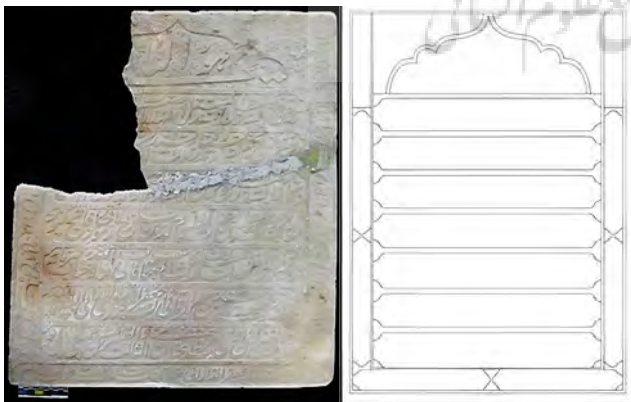
شکل ۳. سنگ قبر مرحوم دارایی و نمایی از چگونگی جدول‌بندی آن

منظم برای تزئین به چندین قسمت کلی سرلوح، بخش متن اصلی و حاشیه‌ها تقسیم گردیده است؛ تزئینات آن در قالب جدول‌بندی و کتیبه‌های نستعلیق به زبان فارسی و عربی، به همراه نقوش اسلیمی گیاهی چون شاخ و برگ‌ها و گل‌های پریپچ و تاب و دانه‌های گرد مروریدوار در میان کاشی‌کاری‌ها اجرا شده است<sup>۲</sup> (شکل ۳). کلیت ابعادی اثر مذکور  $۳/۸۳ \times ۴/۶۱$  و ضخامت آن ۶ سانتی‌متر است؛ قسمت متن اصلی ۵۹ در ۵۱ سانتی‌متر، ارتفاع بخش سرلوحه ۵/۱۹ سانتی‌متر است که نیمی از آن به همراه بخشی از متن اصلی

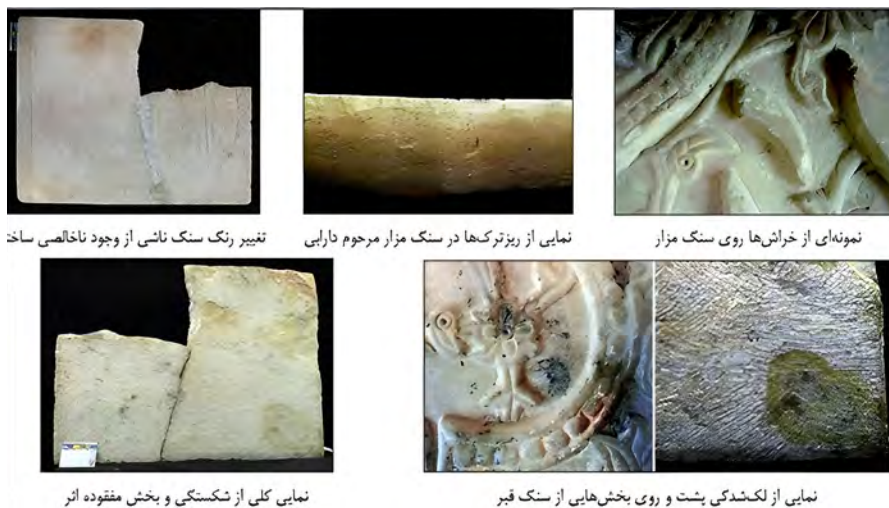
تغییر رنگ سنگ ناشی از وجود ناخالصی ساخت

نمایی از ریزترکها در سنگ مزار مرحوم دارابی

نمونه‌ای از خراش‌ها روی سنگ مزار

نمایی کلی از شکستگی و بخش مفقوده اثر

نمایی از لک‌شدگی پشت و روی بخش‌هایی از سنگ قبر

شکل ۶. نمایایی از آسیب‌های سنگ قبر مرحوم کشفی دارابی

گرفتگی (رسوبات محیطی)، ترک‌ها و ریزترک‌ها، خراش و ساییدگی، شکستگی و قسمت‌های مفقود، لب‌پریدگی، آسیب‌های ضربه‌ای، لک‌شدگی (توسط عامل روغنی و رنگی)، چرک‌شدگی (توسط سیمان، قیر، چسب) و مرمت‌های پیشین ناتمام مربوط به زمان بعد کشف و جابجایی دانست (شکل ۵ و ۶). آسیب اقدامات مرمتی ناتمام توسط افراد مختلف به دلیل تفاوت نگرش در نحوه مرمت اثر ایجاد شده است؛ به عبارتی، بخش‌هایی از حروف برجسته سطح اثر شکسته و مفقود بوده که به منظور بازسازی آن از رزین اپوکسی استفاده شده است اما این اقدامات کامل نشده و دوباره در اختیار شخص دیگری قرار می‌گیرد که به منظور تلاش برای حذف رزین افزوده اقدام به تراشیدن ناصحیح و نامتوازن سنگ نموده و دوباره مداخلات اخیر ناتمام مانده است. سوای از آن، مهم‌ترین آسیب را می‌توان بخش مفقوده سنگ مزار دانست که چالش اصلی در اقدامات حاضر حفاظت و مرمت این اثر نیز بازسازی بخش مربوطه با توجه به قرارگیری آن در مکان اصلی و در معرض عوامل محیطی بوده است.

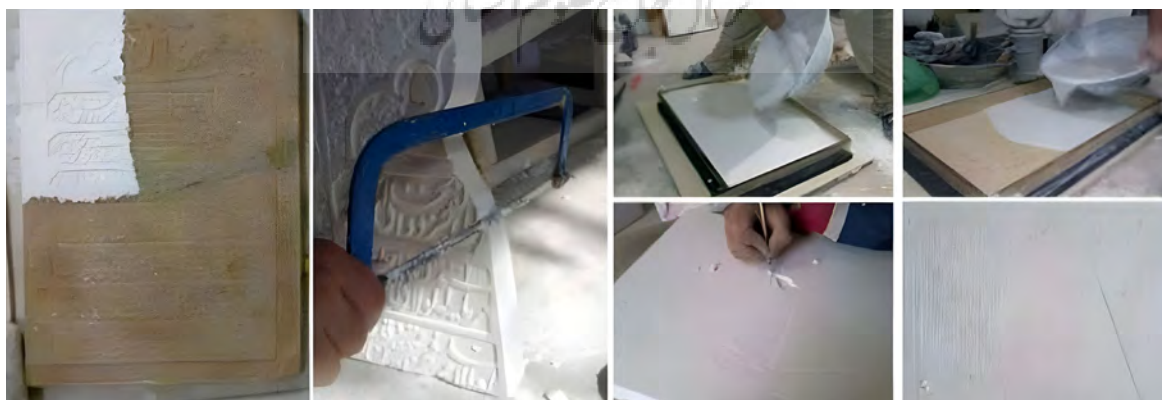
شکل ۸. قالب‌ریزی، انتقال و حجاری نقوش بر روی قطعه گچی و مدل‌سازی بخش مفقود

بخش مفقوده اثر توسط ملاط گچ (نسبت ۱ به ۱ مخلوط آب و گچ) مدل‌سازی شده و با استفاده از اسناد مکتوب و قسمت‌های سالم خود سنگ قبر، نوشته‌ها

و تزئینات آن به‌طور دقیق طرح‌اندازی و به‌وسیله فرز دستی، سنباده و آب با رعایت سبک اثر حجاری گردید (شکل ۸)؛ سپس قالبی سیلیکونی از مدل تهیه شد.

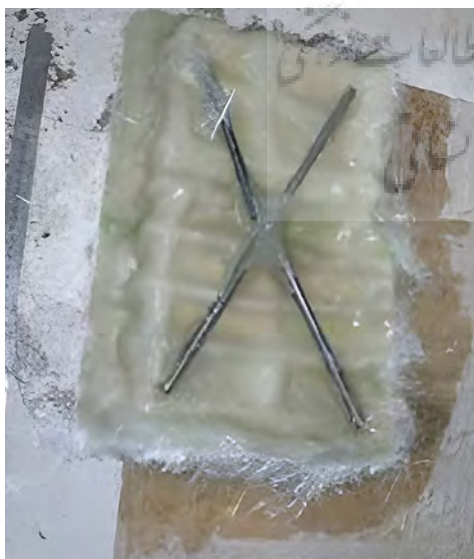
شکل ۱۰. پس‌قالب فایبرگلاس با سازه فلزی به‌صورت ضربدری

قالب سیلیکونی به‌خودی‌خود پس از خشک شدن ماده‌ای انعطاف‌پذیر بوده و نیازمند یک محافظ از جنس خودش برای حفظ فرم و حالت موردنظر است. از این رو پس‌قالبی از فایبرگلاس (رزین پلی‌استر + کبالت + سخت‌کننده و الیاف پشم‌شیشه) ساخته می‌شود. البته مانند بخش مدل‌سازی، روی قالب سیلیکونی به‌وسیله جداکننده چرب گردید تا پس‌قالب به راحتی از قالب سیلیکونی جدا گردد. برای ساخت پس‌قالب، الیاف شیشه در مکان موردنیاز قرار گرفته و رزین پلی‌استر مخلوط با کبالت و ۵ درصد سخت‌کننده، به‌وسیله قلم‌مو روی الیاف موردنظر منتقل گردید. ضخامت لایه‌های پس‌قالب به‌مانند قالب سیلیکونی، حداقل باید بین ۴ تا ۵ میلی‌متر باشد. پشت این قطعه برای اطمینان از عدم تغییر شکل هنگام گیرش مواد، دو عدد مفتول فلزی به‌صورت ضربدری قرار گرفت. حدود ۵ ساعت برای گیرش اولیه پس‌قالب زمان نیاز بود و پس از آن قالب و پس‌قالب از هم جدا شدند (شکل ۱۰).

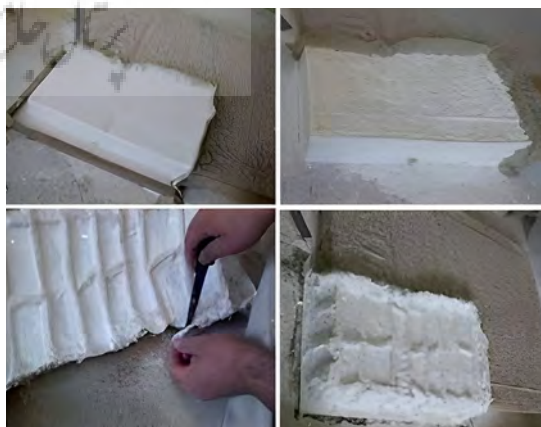
شکل ۹. مراحل قالب‌گیری از مدل بخش مفقوده سنگ قبر

به آرامی به‌صورت یک لایه پوشش دهنده به همه سطح مدل کشیده و چندین مرحله به همان صورت تکرار گردید تا ضخامت قالب به حدود یک سانتی متر برسد (شکل ۹).

بعد از آغشته نمودن مدل گچی به جداکننده، ترکیب سیلیکون با ۷٪ سخت‌کننده به مقدار لازم در یک ظرف پلاستیکی آماده و روی مدل ریخته شد. سپس

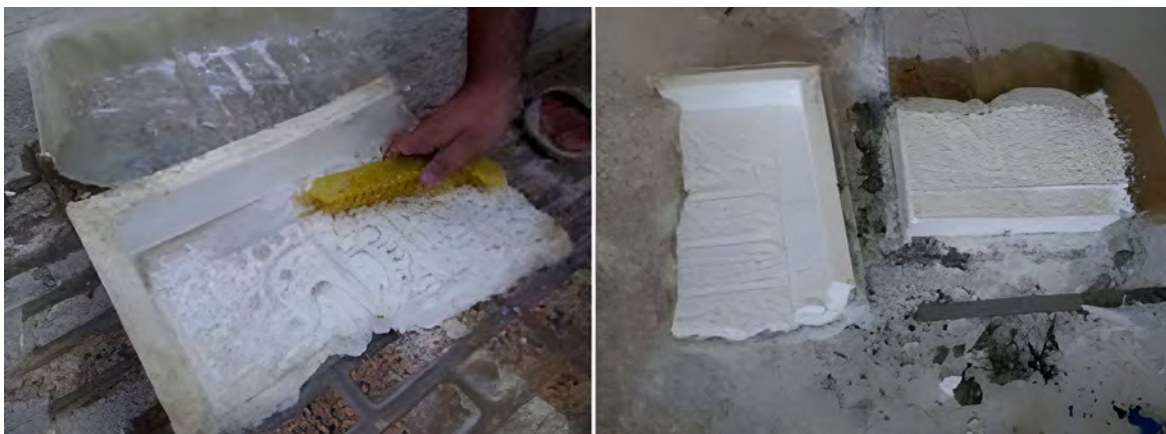
شکل ۱۱. درآوردن قالب و پس قالب از روی مدل، شستشو با آب و صابون و گذاشتن قالب سیلیکونی در داخل پس قالب

معمولاً بعد از یک روز، قالب و پس قالب از روی مدل جدا می‌شوند. لذا ابتدا پس قالب به آرامی از روی قالب برداشته و سپس قالب سیلیکونی از یک گوشه به آرامی بلند و از روی مدل جدا گردید. بعد از جدایش کامل قالب سیلیکونی هر دو قطعه تمیزکاری شده و به‌وسیله آب ولرم و صابون شستشو شدند تا تمامی چربی‌ها و چرکی‌های آن‌ها زدوده شود (شکل ۱۱).

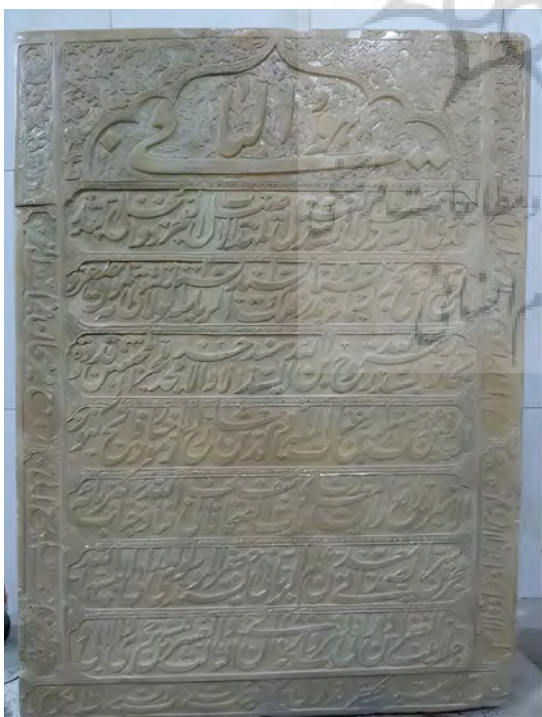
شکل ۱۲. نمای کلی اثر قبل بعد از اقدامات و مرمت و بازسازی

و داخل آن‌ها پین‌های فلزی قرار گرفت و به‌وسیله چسب پلی‌استر این دو قطعه به هم متصل گردید. در بعضی جاهای اتصال دو قطعه اصلی و بازسازی شده درزهای کوچکی وجود داشت که به‌وسیله بتونه پلی‌استر درزگیری و به‌وسیله سنباده ریزبافت صیقل کاری شدند. در پایان عمل تثبیت به‌وسیله پارالوئید ۴٪ با قلم موی نرم انجام شد (شکل ۱۲).

رزین پلی‌استر با همان رنگ زمینه سنگ مرمر اصلی به مقدار مورد نیاز تهیه و رزین‌هایی نیز به انواع رنگ و رگه‌های سنگ مرمر آماده شدند. در این بخش مقدار مورد نیاز از رزین پایه و موادی که به رنگ رگه‌های سنگ نزدیک است در ظرف‌های مختلف به‌صورت مجزا آماده و نسبت به هارمونی رنگی سنگ، روی قالب سیلیکونی به آرامی ریخته شدند. به این منظور ابتدا چند قطعه آزمایشی با هارمونی‌ها و رگه‌های مختلف ریخته‌گری شدند و از بین آن‌ها مطلوب‌ترین قطعه انتخاب گردید. قطعه ریخته‌گری شده پس از خشک شدن از قالب جدا شده به‌وسیله آب ولرم و صابون شستشو شد. سپس به‌وسیله فرز و سنباده، پلیسه‌های آن تمیزکاری و قطعه برای مونتاژ روی اثر قرار گرفت. ابتدا یک لایه پرایمر توسط پارالوئید ۴٪ به دیواره قسمت مفقود زده و پس از قرارگیری قطعه مونتاژ شده در بخش مفقود، پشت دو قطعه اصلی و قطعه بازسازی شده شیارهایی انداخته
