Structural Study and Conservation and Restoration of a Two-Leaf Wooden Door Belonging to the Ivan of Sukiass House in Isfahan

Moein Poursadegh^{1*}, *Mohsen Mohamadi Achacheloei*²

Keywords: Wooden Door, Conservation, Restoration, Wood, Sukias House, Safavid Period

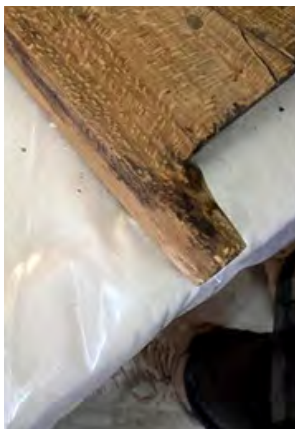
اثر مورد بررسی یک در چوبی دو لنگه (دو لته) متعلق به ایوان شاهنشین خانه سوکیاس است. (شکل ۱) ابعاد این در به‌دلیل وجود تغییرات شیمیایی و فیزیکی رخ داده در طول زمان، در هر لنگه متفاوت است. ابعاد لنگه سمت راست و چپ این در شامل طول، عرض و ضخامت، به ترتیب شامل ۱۸۲، ۴۹ و ۲٫۵ و ۱۸۴، ۴۸ و ۲٫۴ سانتی‌متر است. در بالای هر لنگه تکه‌ای به طول ۳ سانتی‌متر به‌عنوان پاشنه گرد قرار گرفته است (شکل ۲). در وجه جلویی هر دو لنگه، آویزهایی فلزی (چفت)

شکل ۱. در دو لته چوبی از نمای روبرو واقع در ایوان شاهنشین خانه سوکیاس (قبل از مرمت) (راست).
شکل ۲. پاشنه گرد لنگه راست (چپ).

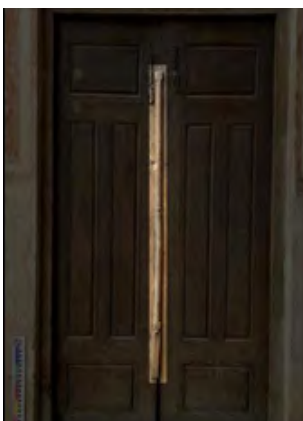
شکل ۳. بخش چفت در هر دو لته (راست).
شکل ۴. بخش دماغه و گل‌میخ‌های اثر (چپ).

به صورت متقارن برای بستن درها (شکل ۳) قرار دارد. برای حفظ تقارن و زیبایی دوچندان، همچنین نگهداری بخش دماغه سه گل میخ استفاده شده است (شکل ۴). در بالای چهارچوب این درها دو سوراخ دیده می‌شود که با توجه به محل قرارگیری آن‌ها می‌توان حدس زد که محل آویزان کردن چفت‌ها بوده است که به آن "بخش سفت" گفته می‌شود. در وجه پشتی، بخش‌های چفت و سفت لت‌ها قابل مشاهده است (شکل ۵ و ۶)

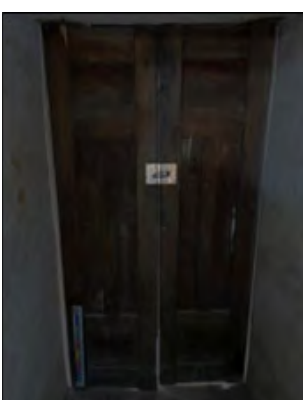
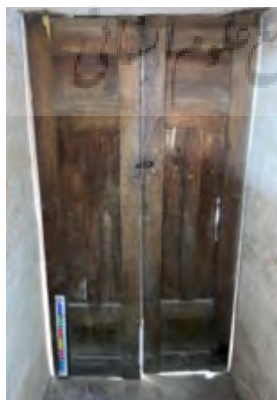
شکل ۵. بخش پشتی در (قبل از مرمت) (راست).
شکل ۶. سفت و چفت در بخش پشتی لته‌ها (چپ).

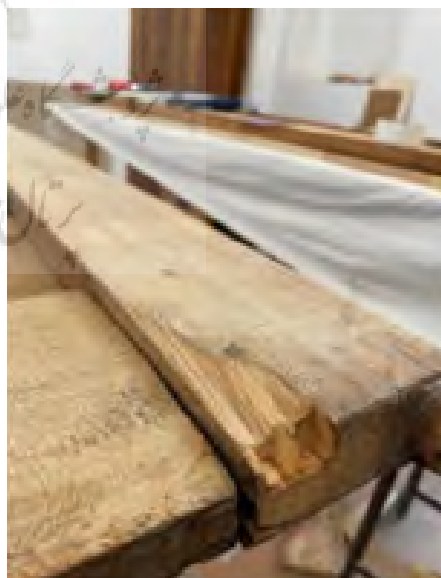
با توجه به لزوم انجام این آزمایش در فرایند حفاظت و مرمت آثار چوبی که جهت مشخص شدن میزان اسیدیته اثر و در نتیجه شناخت و جلوگیری از آسیب‌های احتمالی صورت می‌گیرد (ناظمی، ۱۳۸۸)، نمونه‌های کوچک از بخش آسیب‌دیده در برداشته و توزین شد (شکل ۷) و درون محیط ایزوله قرار داده شد. ۱۰ برابر وزن نمونه، درون ظرف آب مقطر (که از قبل اسیدیته آن مشخص و خنثی بود) قرار گرفت و به مدت ۲۴ ساعت در محیط ایزوله نگهداری شد. با استناد به نتایج مطالعات صورت گرفته و دستورالعمل‌های

شکل ۷. نمونه برداری جهت سنجش اسیدیته از قسمت مشخص شده

- **سنجش اسیدیته:** آزمایش سنجش اسیدیته صورت گرفته بر روی نمونه مورد مطالعه، عدد (۵,۴۹) را نشان داد که نشان‌دهنده اسیدی بودن در است؛ اما با توجه به اینکه اسیدیته چوب در حالت عادی کمی متمایل به اسیدی است (p.852, Geffert et al., 2019)، آسیب قابل‌توجهی به حساب نمی‌آید، اما اقدامات لازم جهت اسیدزدایی آن انجام گرفت.

اسیدزدایی از محلول ۰٫۱٪ باریم هیدروکسید در مخلوط آب مقطر و اتانول استفاده شد. اسیدیته محلول آماده‌شده اندازه‌گیری شد. عدد آن حدوداً ۱۴ بود. برای رسیدن به عدد مطلوب ۱۰، محلول موردنظر رقیق شد. محلول به‌وسیله‌ی آب‌فشان بر روی تمام سطح اثر پاشیده شد (شکل ۱۶) و پس از نفوذ محلول به بافت اثر، برای جلوگیری از پیچ‌خوردن و تاب برداشتن آن، به مدت ۲۴ ساعت توسط گیره و تحت فشار قرار گرفت تا خوب خشک شود. این مراحل تا رسیدن اسیدیته اثر به عدد موردنظر ادامه پیدا کرد

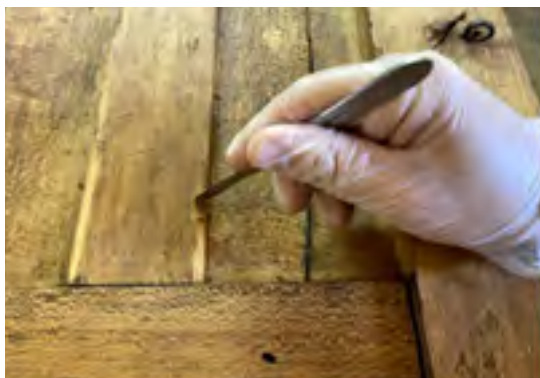
شکل ۸. نمونه برداری جهت گونه شناسی

آزمایش گونه‌شناسی به منظور شناسایی گونه درخت و نوع چوب استفاده شده در ساخت در انجام شد. نمونه‌ها با استفاده از بیستوری و اره مویی در اندازه کوچک و از قسمت‌هایی که ظاهر اثر را مخدوش نکند، برداشته شده (شکل ۸-). نمونه‌های تهیه شده داخل آب مقطر به مدت نیم ساعت جوشانده شده و سپس به داخل آب مقطر سرد جهت ایجاد شوک انداخته شدند. پس از آن داخل محلول اتانول و گلیسرین (Solution of Ethanol and Glycerin 1:1) با نسبت ۱:۱ و به

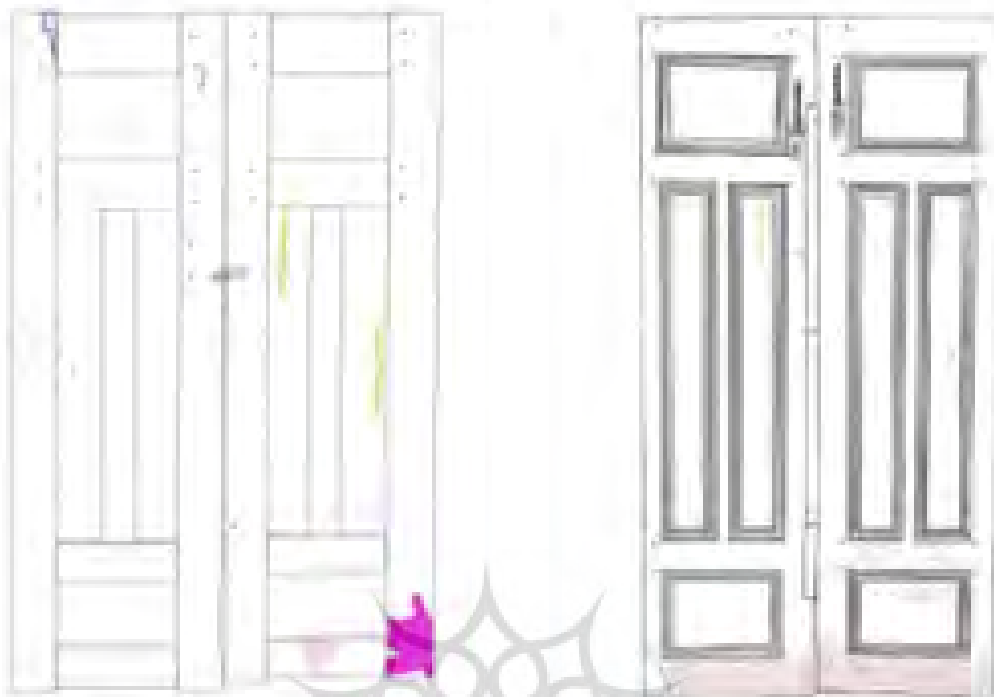
شکل ۹. نقشه آسیب نگاری اثر از بخش روبرو (راست) و پشت (چپ)

- آسیب های ناشی از تغییرات رطوبت نسبی که به صورت ترک های عمیق و ریزترک های سطحی بر روی اثر نمایان شده است؛
- آسیب های ناشی از حشرات که به صورت حفرات سطحی و عمیق در بخش هایی متعدد اثر دیده می شوند؛

- آسیب‌های ناشی از حضور آلودگی و گردوغبار بر روی سطح اثر که محل مساعدی را برای رشد عوامل بیولوژیک آسیب‌رسان فراهم کرده است؛

- وجود یک بخش سوختگی نسبتاً بزرگ در قسمت پایینی لنگه چپ؛ و

- آسیب‌های وارد شده به ساختار چوب مانند اسیدی شدن، است (شکل ۹- و جدول ۱).

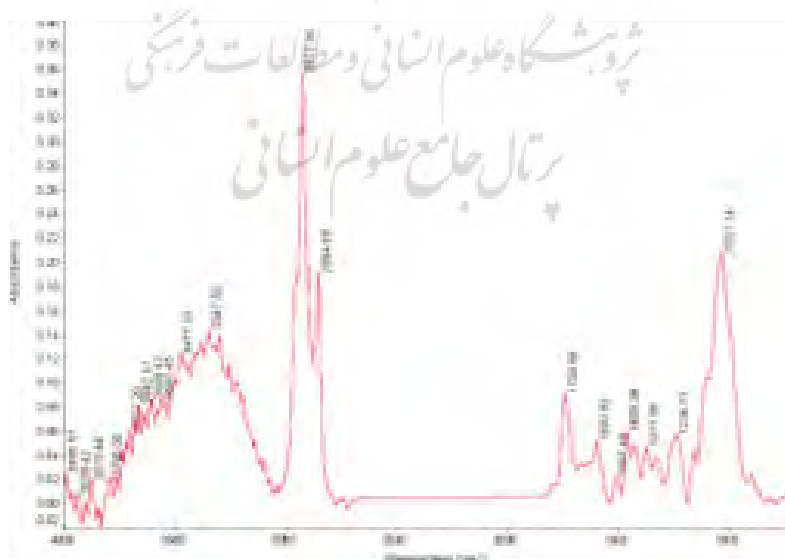
- **آزمایش طیف‌سنجی مادون قرمز تبدیل فوریه:** با توجه به نتایج مطالعات صورت گرفته در گذشته (رشوند، ۱۳۹۱؛ محمدی، ۱۳۹۳)، نوار جذبی ۱۱۶۰ مربوط به پل اکسیژنی بین حلقه‌های گلوکوپیرانوزی در زنجیره سلولز است. با توجه به جذب مناسب این باند می‌توان نتیجه گرفت که شکست زنجیره در ساختار سلولز به میزان زیادی رخ نداده که این امر با توجه به جذب باند ۱۴۲۰ که مربوط به ساختارهای منظم سلولز است، مشهود است. همچنین جذب بالایی در نوار ۱۵۰۷ دیده می‌شود (شکل ۱۳-۱۳). این نوار جذبی مربوط به نوار ارتعاش اسکلت آروماتیک در ساختار لیگنین است. جذب بالای این باند نشان می‌دهد که تخریب ساختاری زیادی در لیگنین وجود ندارد. پس به‌طور کلی می‌توان گفت تخریب ساختاری زیادی

شکل ۱۳. طیف جذب مادون قرمز اندازه‌گیری شده از نمونه چوب اثر مورد مطالعه به وسیله دستگاه FTIR

در اجزای تشکیل‌دهنده‌ی چوب دیده نمی‌شود که این امر به‌صورت بصری در سطح اثر از نظر استحکامی مشهود است.

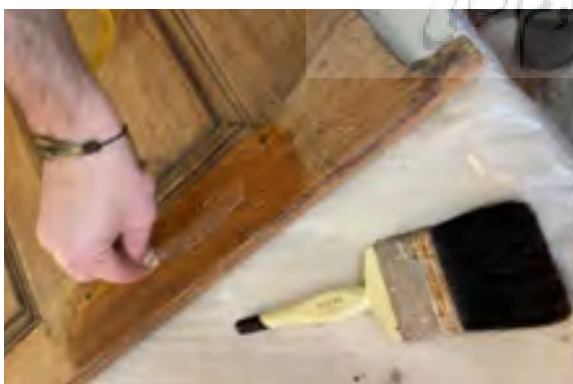
شکل ۱۵. محلول مورد استفاده در مرحله دوم پاک‌سازی شیمیایی

تمامی مواد با نسبت مساوی وزنی-حجمی با یکدیگر مخلوط شدند. محلول به‌دست آمده با استفاده از یک تکه پنبه بر روی اثر اعمال (شکل-۱۵)، سپس با استفاده از یک پارچه تمیز بلافاصله پاک‌شد. مجدداً همین فرآیند تکرار شد. این بار محلول به‌مدت ۳۰ ثانیه بر روی اثر باقی گذاشته شد و سپس با پارچه تمیز برداشته شد. برای قسمت‌هایی از اثر که آلودگی‌های عمیق‌تری داشتند، فرآیند پاک‌سازی برای بار سوم نیز انجام شد.

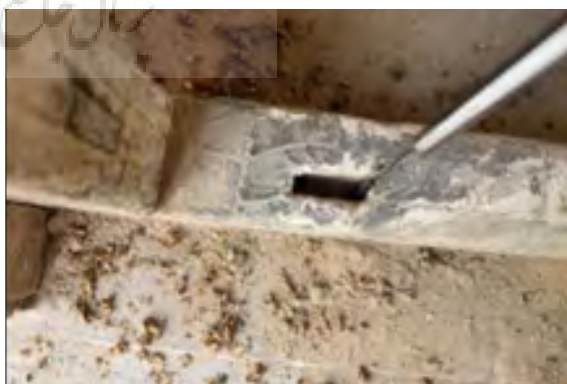
شکل ۱۴. پاک‌سازی مکانیکی چهارچوب اثر

در فرآیند پاک‌سازی اولیه که به آن پاک‌سازی مکانیکی نیز گفته می‌شود، پس از مستندنگاری از آلودگی‌ها و آسیب‌های مشهود اثر، گردوغبار و آلودگی‌های سطحی و لابه‌لای درزها به‌وسیله قلم‌مو و مسواک پاک‌سازی شدند. در مرحله بعد به کمک یک انبردست، میخ‌منگنه‌هایی که روی چهارچوب اثر بود خارج شدند و سپس گرد و غبار درون درزهای چهارچوب پاک شدند (شکل-۱۴).

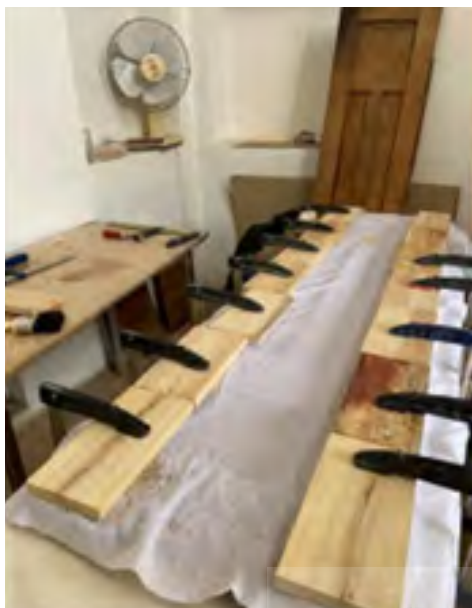
شکل ۱۷. بستن اثر توسط گیره پس از زدن محلول تاب‌گیری در جهت مخالف بخش تاب‌گرفته

واکسیدگی زمانی اتفاق می‌افتد که چوب آب جذب کرده باشد و هم کشیدگی هم‌زمان با دفع رطوبت از چوب ایجاد می‌شود. در این اثر، هم کشیدگی و واکسیدگی در سه جهت چوب متفاوت بود. به‌نحوی که تغییر ابعاد چوب در جهت شعاعی ۱۰ تا ۲۰ برابر جهت طولی بود. این تغییر در جهت عرضی ۱۵ تا ۳۰ برابر جهت طولی محاسبه شد. برای رفع این آسیب و بازگرداندن قسمت‌های تاب‌خورده به شکل اولیه، محلولی حاوی ۴۰ درصد اتانول، ۵ درصد استون و ۱ درصد آمونیاک در ۵۴ درصد آب مقطر تهیه و با استفاده از یک قلم‌مو بر روی تمام سطح اثر

اعمال شد. بعد از گذشت ۵ دقیقه باز هم این کار تکرار شد تا محلول به‌خوبی در چوب نفوذ کند و راحت‌تر به حالت قبل بازگردد. بعد از نفوذ کامل محلول، با استفاده از گیره‌های آهنی و تخته‌های صاف چوبی، قسمت تاب‌خورده محکم بسته شد تا چوب به حالت اول خود بازگردد. حدود ۱۲ روز (یک‌بار بررسی بعد از طی ۵ روز) اثر در این حالت باقی‌ماند. در طول این مدت، روزانه پیچ این گیره‌ها سفت‌تر شد. برای جلوگیری از احتمال ایجاد آسیب بر روی سطح چوب‌ها، هنگامی که تحت فشار قرار دارند، بهتر است که از یک لایه پارچه ضخیم در حفاصل تخته‌ها و چوب استفاده شود. بعد از اتمام کار برای جلوگیری از بازگشت چوب به حالت قبل، تمام اثر با پارالوئید ۵ درصد استحکام‌بخشی شد (شکل ۱۷).

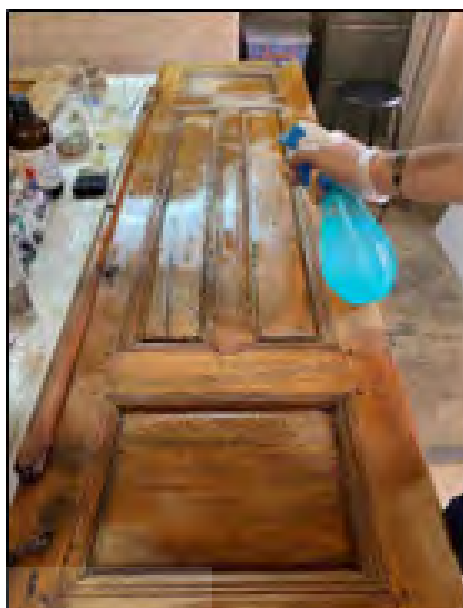
شکل ۱۶. پاشیدن محلول اسید زدا توسط آب فشان به تمام نقاط اثر

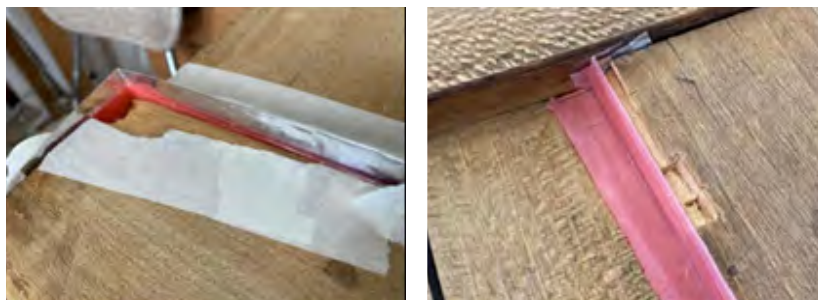
شکل ۱۸. قالب‌گیری بخش‌های مختلف اثر با استفاده از موم دندان‌پزشکی

در این مرحله تمامی قسمت‌های مفقودی اثر شناسایی شده و با در نظر گرفتن اصول زیبایی شناسانه اثر، مرمت شدند. برای بازسازی قسمت‌های مفقود از ترکیب یک به سه اپوکسی (Epoxyran E-8127-C, Epoxyran H-3895-C) با براده‌های چوب چنار الک‌شده با الک ۸۰ استفاده شد. در فرایند بازسازی ابتدا قسمت موردنظر به پارالوئید ۵ درصد آغشته شد (این کار برای جلوگیری از نفوذ اپوکسی به بافت چوب انجام می‌شود). پس از آن با استفاده از موم دندان پزشکی قالب بخش مورد نظر گرفته شد (اشکال ۱۸ و ۱۹). در نهایت اپوکسی در ترکیب با براده‌های چوب، رنگ‌دانه‌ها (اخر، زرد، قهوه‌ای) و همین‌طور اکسید تیتانیوم (Titanium Dioxide) به‌منظور موزون‌سازی رنگی برای پرکردن بخش‌های مفقودی به کار گرفته شد (اشکال ۲۰ و ۲۱). پس از فرایند خشک شدن که ۲۴ ساعت به‌طول انجامید، با استفاده از دستگاه فرز انگشتی و سمباده‌های مختلف، سطح بخش‌های پر شده با سطح اصلی اثر همسان شد

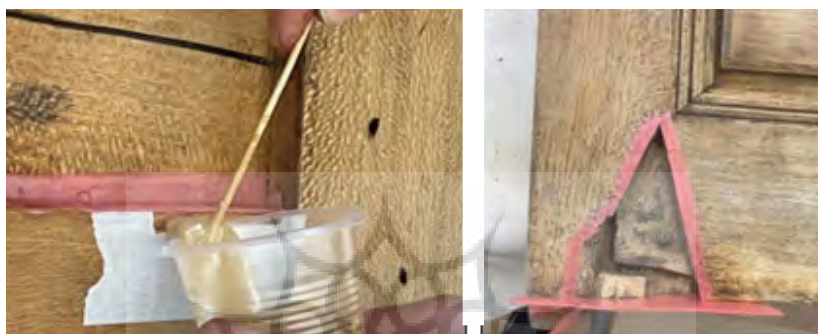
شکل ۱۹. قالب‌گیری بخش‌های مختلف اثر با استفاده از موم دندان‌پزشکی

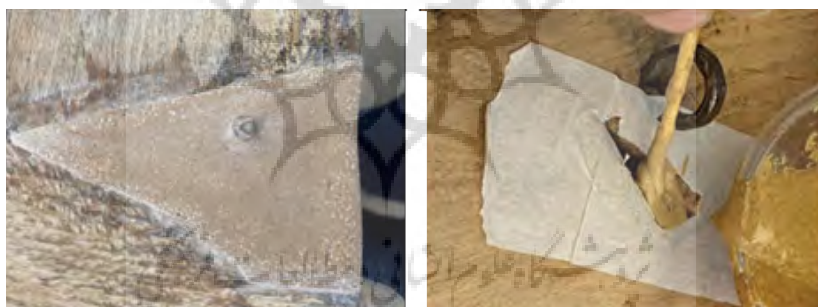
شکل ۲۰. ریختن ترکیب آماده‌شده جهت بازسازی (ترکیب اپوکسی، رنگ و براده چوب) درون قسمت‌های مفقود بخش خشک‌شده ترکیب اپوکسی و خاکاره پس از ۲۴ ساعت

این بخش برای بازسازی حفرات از اپوکسی به همراه براده‌های چوب الک‌شده استفاده شد. به این صورت که ترکیب یک به سه خاک اره چوب (60g) با اپوکسی (22g) مورد استفاده قرار گرفت. نکته مهمی که باید در این مرحله باید به آن توجه کرد، خروج هوا از اپوکسی و شکل‌گیری آن با گذر زمان است. برای همین از اپوکسی‌های ۱۲ ساعته استفاده شد. برای انجام این کار ابتدا قسمت موردنظر به پارالوئید ۵ درصد آغشته شد. این کار برای جلوگیری از نفوذ اپوکسی به بافت چوب انجام می‌شود. بعد از آن قسمت‌های مجاور که نباید اپوکسی به آن‌ها برخورد کند، با چسب ضد حساسیت پوشانده شد و سپس با استفاده از موم دندان پزشکی قسمت موردنظر قالب گرفته شد، به این شکل که موم دندان پزشکی در ابعاد کوچکی روی حفرات قرار گرفت و سپس به اندازه حفره برش‌خورده و تخلیه‌شده، در نهایت اپوکسی ترکیب‌شده با خاک‌اره چوب و رنگ‌دانه‌ها به کمک بوم‌خار درون حفرات ریخته شد. پس از فرایند خشک شدن که ۲۴ ساعت به‌طول انجامید، با استفاده از سنباده نرم (۱۰۰۰) و دستگاه فرز انگشتی سطح بتونه صاف گردید

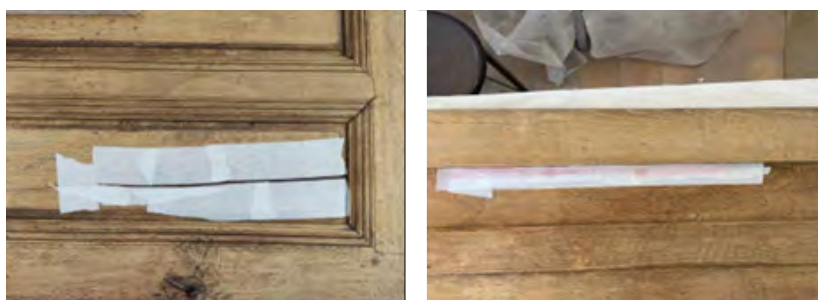
شکل ۲۱. قالب‌گیری بخش ترک‌خورده با استفاده از موم دندان‌پزشکی از بخش پشتی ترک

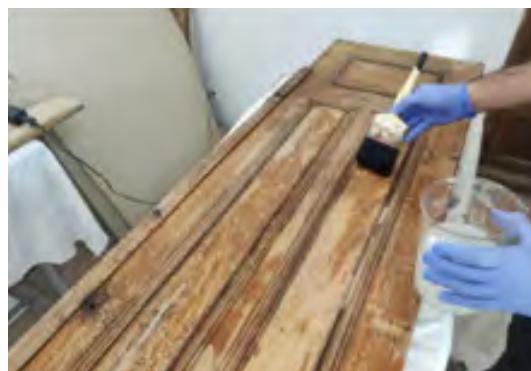
شکل ۲۲. آغشته کردن درب به محلول استحکامبخش

شیمیایی در طول زمان، تثبیت ابعادی شیء، عدم تخریب و جوه زیبایی‌شناسی، از بین نبردن سایر مواد به‌کاررفته در اثر مانند رنگ‌ها و جلاها، عدم ایجاد تغییر رنگ، عدم سمیت یا سمیت پایین، قابلیت اشتعال پایین و افزایش مقاومت بیولوژیکی باشد. البته باید برگشت‌پذیری را به این موارد افزود، ولی به‌جای آن می‌توان از تجدیدپذیری درمان در شیء سخن گفت. استحکام‌بخشی که تمامی این شرایط را داشته باشد تقریباً وجود ندارد. در حقیقت انتخاب یک استحکام‌بخش در موارد مختلف و با توجه به خصوصیات مورد نیاز و بر اساس یک یا چند ویژگی برجسته ماده استحکام‌بخش صورت می‌گیرد. البته خصوصیات دیگری مانند میزان نفوذ، قابلیت انتقال شرایط محیطی، حالت فیزیکی و مواد افزودنی نیز تأثیر زیادی بر این انتخاب خواهند داشت (محمدی‌آچاچلویی، ۱۳۸۷). برای ساخت محلول استحکام‌بخش، ۳۰ گرم پلی‌وینیل بوتیرال را در اتانول حل کرده و سپس، در طرف دیگر مقدار ۲۰ گرم پارالوئید را در تولوئن حل کرده و محلول اتانول بوتیرال و پارالوئید درون ظرف مناسبی ریخته و با افزودن اتانول حجم آن به ۱۰۰۰ میلی‌لیتر رسانده شد. پس از ساخت محلول، محلول توسط یک قلم‌موی پهن و تمیز بر روی اثر اعمال شد. باید توجه داشت که این فرایند به‌شکل پیوسته و بدون وقفه انجام گیرد تا محلول مورد نظر بر روی اثر لکه برجای نگذارد (شکل ۲۲).
