Conservation and Restoration Plan of the Urartian Inscription of Seqindel, Varzeghan, East Azerbaijan, Iran

Vol. 6(4) No.18
March 2024

طرح حفاظت و مرمت کتیبه اورارتویی سقین دل، ورزقان، آذربایجان شرقی، ایران

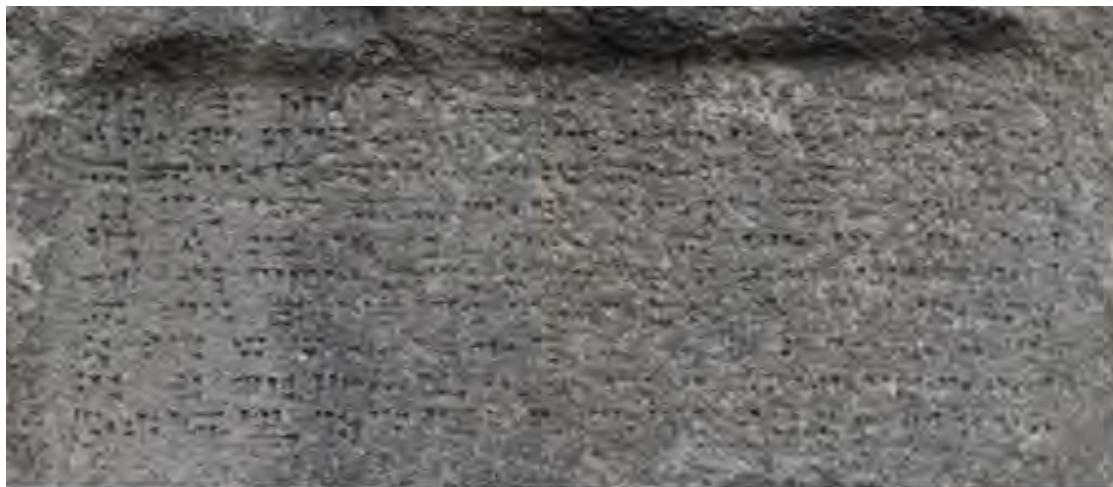
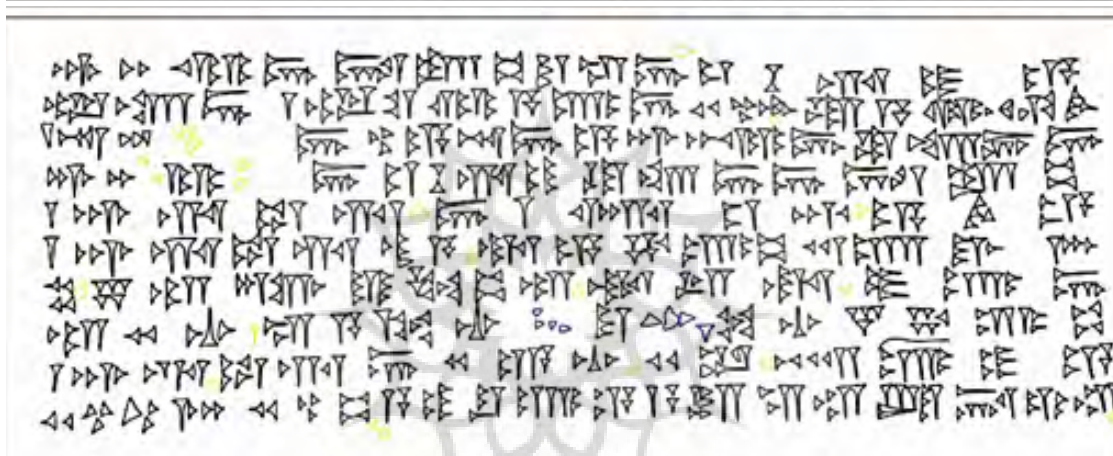
شکل ۲. تصویر ارتوفتو نمای کلی از وضعیت امروزی کتیبه. شهریور ۱۴۰۲ و استنساخ متن کتیبه از روی شواهد و حروف میخی باقی مانده

حجاران اورارتویی سمت جنوب-غربی سنگ مزبور را به‌صورت مستطیلی صاف و صیقلی نموده و کتیبه‌ای به طول ۱۱۶ سانتیمتر و عرض ۵۵ سانتیمتر در ۱۰ سطر فتح‌نامه ساردوری دوم (۷۳۵-۷۵۵ ق.م) اورارتویی به خط میخی بر آن نقش کرده‌اند که طبق شواهد موجود قدمت آن در حدود ۲۷۵۰ سال است. (مشکور، ۱۳۳۲؛ ابراهیمی، ۱۳۹۸؛ دارا، ۱۳۹۶) (شکل ۲) این کتیبه که بر دامنه کوه زاغی در نزدیکی روستای سقین‌دل از شهرستان ورزقان استان آذربایجان شرقی قرار دارد، در سال ۱۳۳۰ (۱۹۵۱) توسط دکتر محمد جواد مشکور کشف گردید. (مشکور، ۱۳۳۲)

کتیبه در قابی با حواشی نسبتاً نامشخص اجرا شده است و ارتفاع میخ‌ها حدود ۲.۵ سانتی‌متر است. احتمالاً قاب کتیبه به‌مرور و به علت آسیب فراوان طبیعی و انسانی تا حدی در ناحیه زیرین از بین رفته است. خود کتیبه نیز دستخوش آسیب‌های طبیعی شده است. چهار نشانه آخر هر سطر کاملاً و ابتدای همه سطرها کمی بیشتر آسیب‌دیده به‌شکلی که نیمه چپ کتیبه نامشخص‌تر از نیمه راست آن است، دور کتیبه گلسنگ دیده می‌شود و موادی که از آخرین مولاژبرداری بر دور کتیبه مانده پاک نشده است. خوشبختانه زلزله اخیر ورزقان بر کتیبه آسیبی وارد نیاورده است. (دارا، ۱۳۹۶).

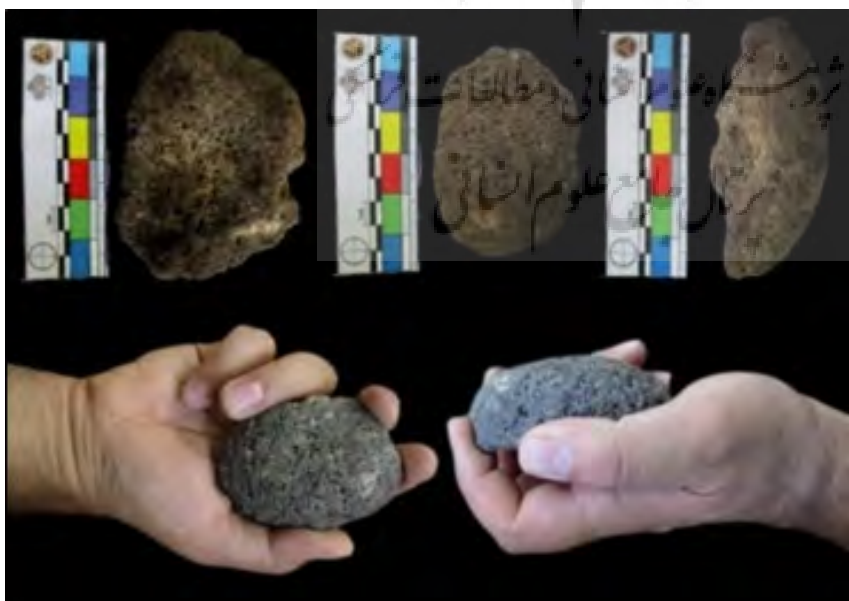
شکل ۳. وسیله محتمل برای صاف و صیقلی نمودن کتیبه سقین‌دل قبل از اجرای کتیبه

همین موضوع است. بر اساس مطالعات، مشخص شده است که، تأثیر هم‌افزایی عوامل جوی و محیطی و شرایط آب و هوایی و به‌ویژه هوازدگی فیزیکی و یخبندان در طول سال‌های متمادی، از دلایل مهم تخریب سنگ کتیبه هستند، که در ادامه بیش‌تر به آن پرداخته شده است. طبق شواهد و مطالعات صورت گرفته، شیوه و فن ساخت و حجاری کتیبه بر زمینه سنگ، با مرحله انتخاب بستر صاف، صیقلی کردن سطح کار و سپس اجرای متن بوده است که شواهد و ابزار صیقلی کردن نیز از پای کتیبه به‌دست آمده است. (شکل ۳).

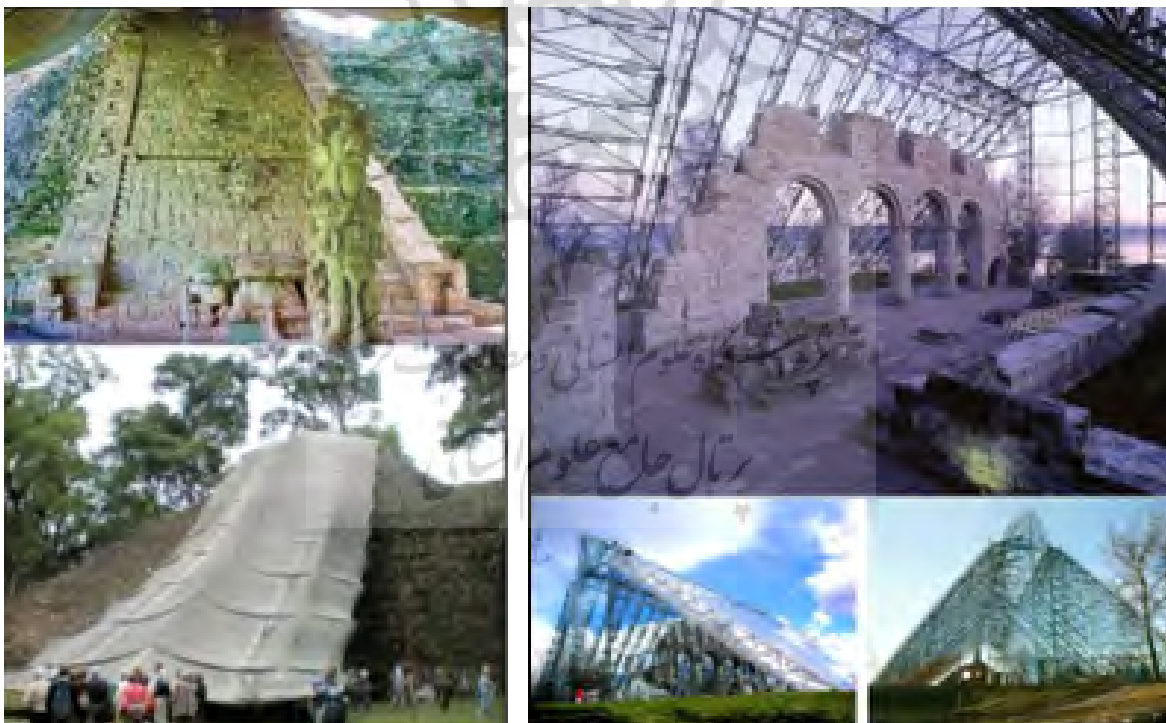
شکل ۵. راست: کاتادرال خرابه‌ی هامار و حفاظ شیشه‌ای آن از نمای داخلی و خارجی.

چپ: پوشش برزنت حفاظتی بر روی پلکان کوپان مربوط به تمدن مایا غرب هندوراس قرون ۵-۹ ق.م (http://www.hedmarksmuseet.no/portals/59/Bilder/Historikk/Hamardomen11-3418-.jpg): مأخذ

محوطه باز تلاش در تثبیت ریز اقلیم در مجاورت اثر با استفاده از پوشش‌های حفاظتی در قالب سرپناه‌سازی (Sheltering) یا استفاده از دیوار برای هدایت باد (Wind fences) به‌صورت موقت و دائم مرسوم است. هدف از نصب این‌گونه حفاظ‌ها کاهش باران در اطراف سنگ و تا جای ممکن ثابت نگاه داشتن دما و رطوبت سنگ است. حفاظ بهتر است از لحاظ بصری تزییح و ناهماهنگی ایجاد نکند و یا آن‌قدر کوچک باشد که تنها یک بخش کوچک را در برگیرد (Doehne & Price, 2010, p.29). در رابطه با آثاری که در اثر نفوذ آب دچار ترک شده‌اند، ترمیم ترک‌ها و هدایت آب‌های سطحی به‌عنوان یک اقدام عملی می‌تواند اثرات پیشگیرانه بلندمدتی را در حفاظت سازه‌های سنگی به همراه داشته باشد، که باعث قطع منبع تغذیه و از بین رفتن کلونی‌های زیستی شده و تضعیف ساختار فیزیکی و فرآیندهای شیمیایی و همچنین بیولوژیکی را کنترل می‌کند. از این رو درمان‌هایی مانند استحکامبخشی و ضد آب‌سازی با استفاده از حفاظت سطحی به‌وسیله رزین‌های

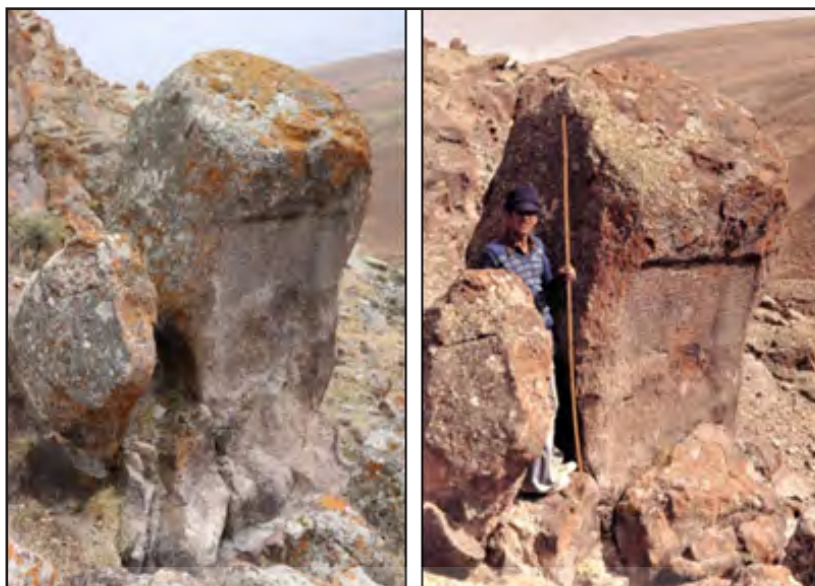
شکل ۷. خالی شدن پای کتیبه در اثر عوامل انسانی و حفاری‌های غیرمجاز (شهریور ۱۴۰۲) و مقایسه آن با تصویر مربوط به سال ۱۹۷۸ م. که توسط کلایس ثبت شده است و نشانگر احتمال سقوط اثر است.

محاسبه زاویه خمش اثر، بر اساس فتوگرامتری و نقطه‌زنی نشان داد سنگ کتیبه نسبت به شیب دره ۴-۵ درجه و به میزان ۸ الی ۱۰ درجه رو به سمت کتیبه که در این بخش حدود دو متر حفاری غیرمجاز انجام شده است؛ که بسیار خطرناک و شدید است. لازم به ذکر است بخشی از این کج‌شدگی ناشی از خمش و ذات خود سنگ است که حالت دماغه‌ای دارد همچنین، به علت تکانش‌هایی که به اثر ناشی از زلزله دهه

در پای کتیبه موجب آسیب فراوانی گردیده، که جلوگیری و رفع خطر در رابطه با آسیب‌های ایجاد شده بسیار ضروری واجب است. از این رو با توجه به اولویت به ارائه راهکارهای حفاظت و مرمت متمرکز، مقتضی و سازگار با ماهیت اثر پرداخته می‌شود. الف) رفع خطر سقوط و ایستایی سازه، ب) تثبیت اطراف کتیبه و عوارض حفاری ج) تثبیت درزها، ترک‌ها و عوارض طبیعی در چندمتری کتیبه د) تمیزکاری و گلسنگ‌زدایی کتیبه ه) پوشش‌دهی سطح کتیبه. (رازانی، ۱۴۰۲) (شکل ۷).

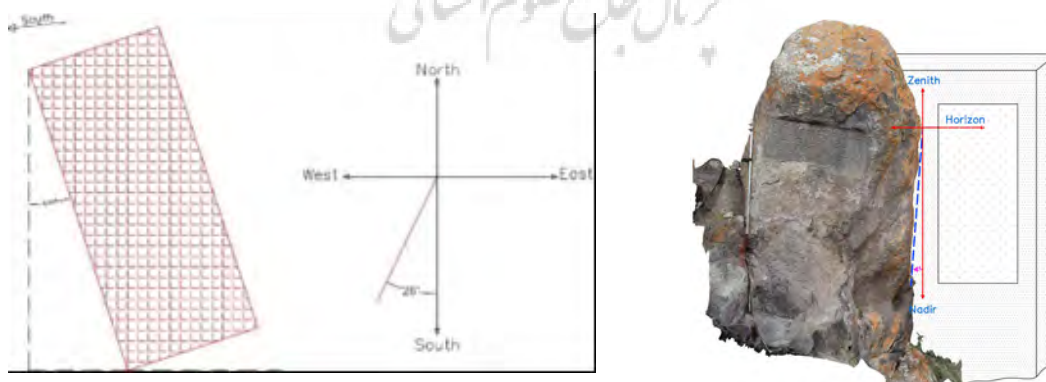
شکل ۸. طرح اولیه از یک پشت‌بند قوسی در مقابل کتیبه سقین‌دل

قبل در ورزقان ایجاد شده است، به‌علاوه صدماتی که به اثر، به‌ویژه در بخش پایه، به‌وسیله حفاری‌های غیرمجاز و انفجار رخ داده است، علت عدم سقوط سنگ کتیبه تاکنون، مدفون بودن قسمت اعظم بخش سنگی در داخل زمین و همچنین ارتفاع کم آن است. لذا به نظر می‌رسد بهتر است مهار نمودن حرکت و استفاده از پشت‌بند بتنی متصل به سنگ کتیبه به‌عنوان یکی از راهکارهای قابل توجه در رابطه با حفاظت پیشگیرانه مطرح گردد. این اقدامات می‌توانند به علت احتمال وقوع زمین‌لرزه در ورزقان و همچنین وجود درزهای موجود در سنگ و زاویه‌ای که نسبت به دره دارد، مفید باشند. به طوری که می‌توان با تعبیه یک مهار متناسب با وزن سازه، مانع از افتادن احتمالی کتیبه شد. (شکل ۸). لازم به ذکر است که در نظر گرفتن زاویه، محل قرارگیری پشت‌بند و مهار متصل و همچنین انتخاب جنس و ساختاری که با زیباشناختی اثر سازگار باشد، می‌تواند در قالب تصمیمات شورای فنی و با در نظر گرفتن نکات زیبایی‌شناسی، به اجرای مؤثر این راهکار کمک کند.

با توجه به ارزش‌های فرهنگی و تاریخی اثر و همچنین مواردی که در رابطه با حداقل مداخله مؤثر ذیل مبانی نظری مرمت برای اجرای طراح‌های مرمت قائل هستیم به صورت مختصر می‌توان گفت چنین سازه‌ای پشت‌بندی در صورت اجرا باید دارای عمده ویژگی‌های زیر باشد: ۱. اندازه، طول و ارتفاع متناسب، ۲. موقعیت و تراز مناسب نسبت به نوع شیب و زاویه خمش، ۳. جنس و استحکام مواد ساختمانی (جنس مورد استفاده می‌تواند شامل بتن مسلح باشد)، ۴. ارتباط و اتصالات مثمر و کم‌خطر به خود صخره، ۵. طراحی مناسب با نیروهای هیدرولیکی (مانند رطوبت، آب یا نیروهای ناشی از جریان آب) ۶. جنبه زیبایی و کارآمدی همزمان در قالب یک سازه مدرن. لازم به ذکر است در صورت تشدید تخریب‌های ناشی از عوامل انسانی و یا عاملی مانند زلزله و رعدوبرق که آثار آن را در محوطه می‌توان بر روی محوطه و کتیبه مشاهده نمود، می‌توان گزینه انتقال که اقدامی بسیار هزینه‌بر و چالش‌برانگیز است را در اولویت اقدام قرارداد.

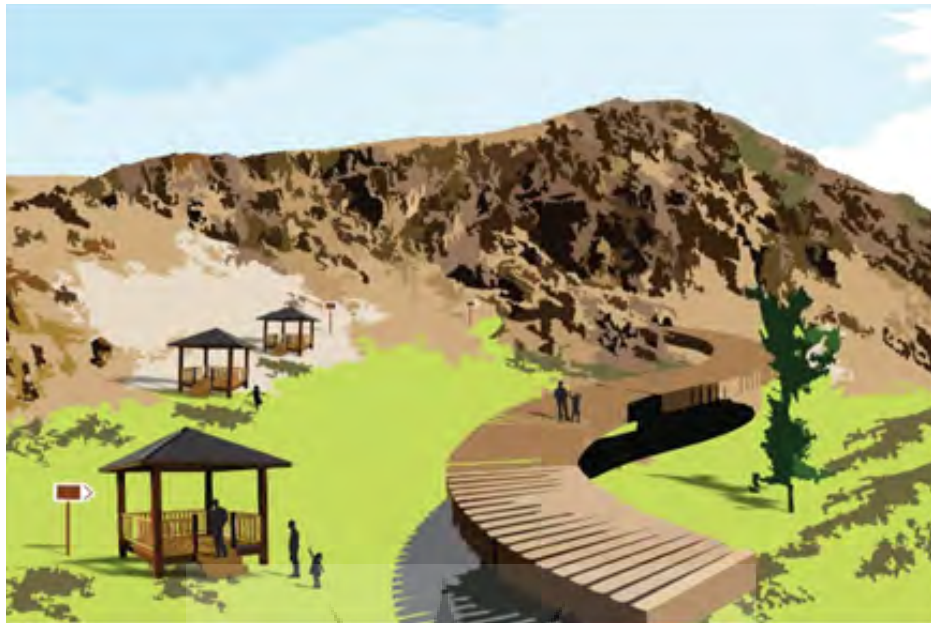
شکل ۹. سازه پیشنهادی که می‌تواند در ضمن منحصر به فرد بودن، از نظر طراحی مسیر جاذبه‌ای برای محیط باشد.

در این زمینه در نظر گرفتن سازه‌های مدرن و هنری که در عین مفهومی بودن با محیط کوهستانی از نظر طبیعی، استحکام و مقاومت نیز سازگاری و همخوانی داشته باشند می‌تواند مدنظر قرار گیرد. (شکل ۹ و ۱۰).

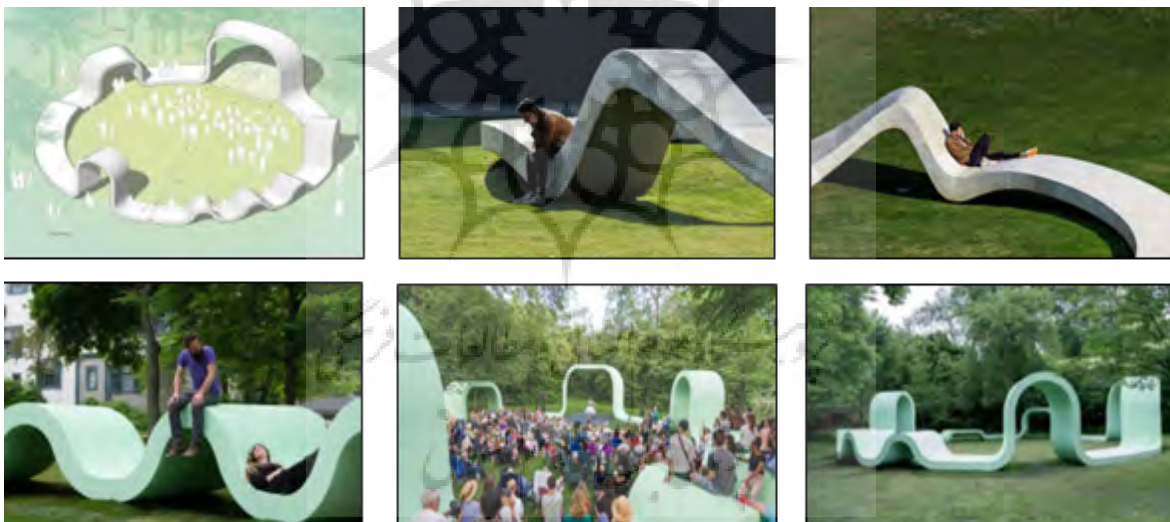
شکل ۱۰. نمونه‌هایی از طراحی مبلمان یکپارچه مثالی برای ساخت مبلمان الهام‌بخش از سقین دل

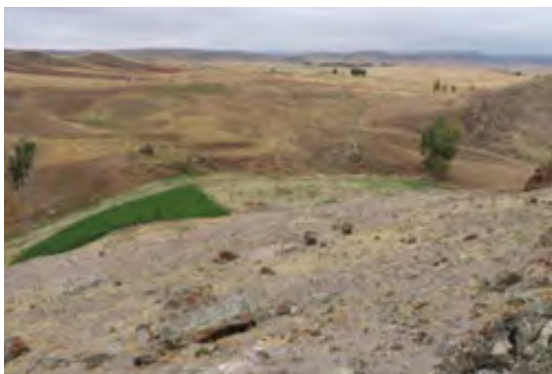
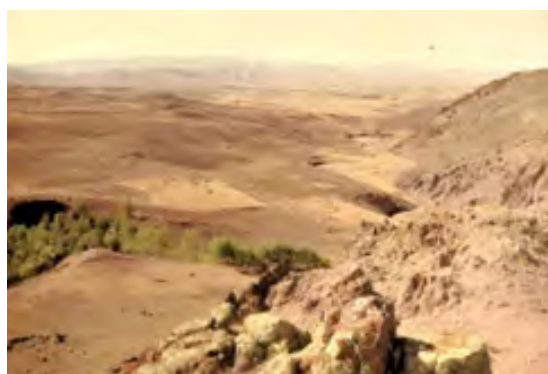
شکل ۱۱. راست) نمای کلی از استحکامات اورارتویی و چشم‌انداز اطراف دره جن در اطراف روستای سقین دل تاریخ تصویر ۱۹۷۸ م.
(https://arachne.dainst.org/entity/6815114): مأخذ

چپ) نمای کلی بافت گیاهی همان دره در جوار روستای سقین دل در تابستان ۱۴۰۲

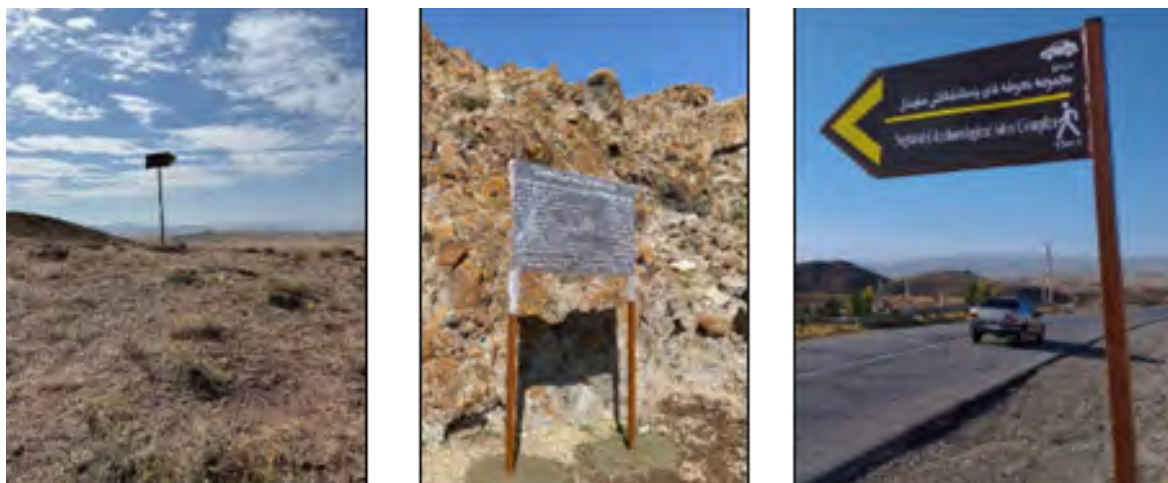
شکل ۱۴. نصب تابلوهای راهنمای کتیبه اورارتویی سقین دل

همچنان که می‌دانیم «شناخت اساس دوست داشتن است.» در همین راستا نصب تابلوی راهنما و آگاهی بخشی به گردشگران می‌تواند در شناخت جنبه‌هایی از اثر برای بازدیدکنندگان مثمر و ضروری باشد. از این رو از آن‌جا که تابلو باید با طراحی مناسب و استفاده از رنگ‌ها و نمادهای جذاب، توجه گردشگران و عابران را به خود جلب کند، با توجه به این که در کشور رنگ قهوه‌ای تیره برای میراث فرهنگی به صورت سرتاسری پذیرفته و ترویج شده است، در ساخت تابلوهای راهنمای سقین دل از رنگ قهوه‌ای استفاده گردید. به علاوه در راستای طراحی تابلوها باید به صورت مجموعه‌ای عمل کرد و در قالب مجموعه تابلوی اطلاعات محتوایی و تابلوهای راهنمایی و جهت‌یاب وحدت شکلی و محتوایی وجود داشته باشد. از این رو اطلاعات منتخب برای تابلوهای راهنمای کتیبه برای تابلوی اول که در کنار جاده ورودی نصب می‌گردد، بایست به صورت دوطرفه طراحی شود تا مخاطبان از هر دو سمت جاده به‌توانند به وجود اثر تاریخی فوق‌الذکر آگاهی یابند. چند تابلوی جهت‌یاب در داخل روستا و تابلوی اصلی در پای کتیبه با محتوایی شامل معرفی و تاریخچه مختصری از کتیبه و شماره ثبت ملی و همچنین متن کتیبه اورارتویی است. تمام مطالب فوق به زبان فارسی و انگلیسی تهیه گردید و در محل مناسب نصب گردید. در شکل ۱۰ و ۱۱ نصب مجموعه تابلوها را نشان می‌دهد. به‌منظور نصب تابلوها در محل هر کدام از پایه‌ها ۲۰ تا ۲۵ کیلوگرم سیمان، ۶۰ تا ۷۰ کیلوگرم ماسه شسته شده و ۸۰ تا ۱۰۰ کیلوگرم قلوه‌سنگ استفاده گردید. (شکل ۱۴ و ۱۵).

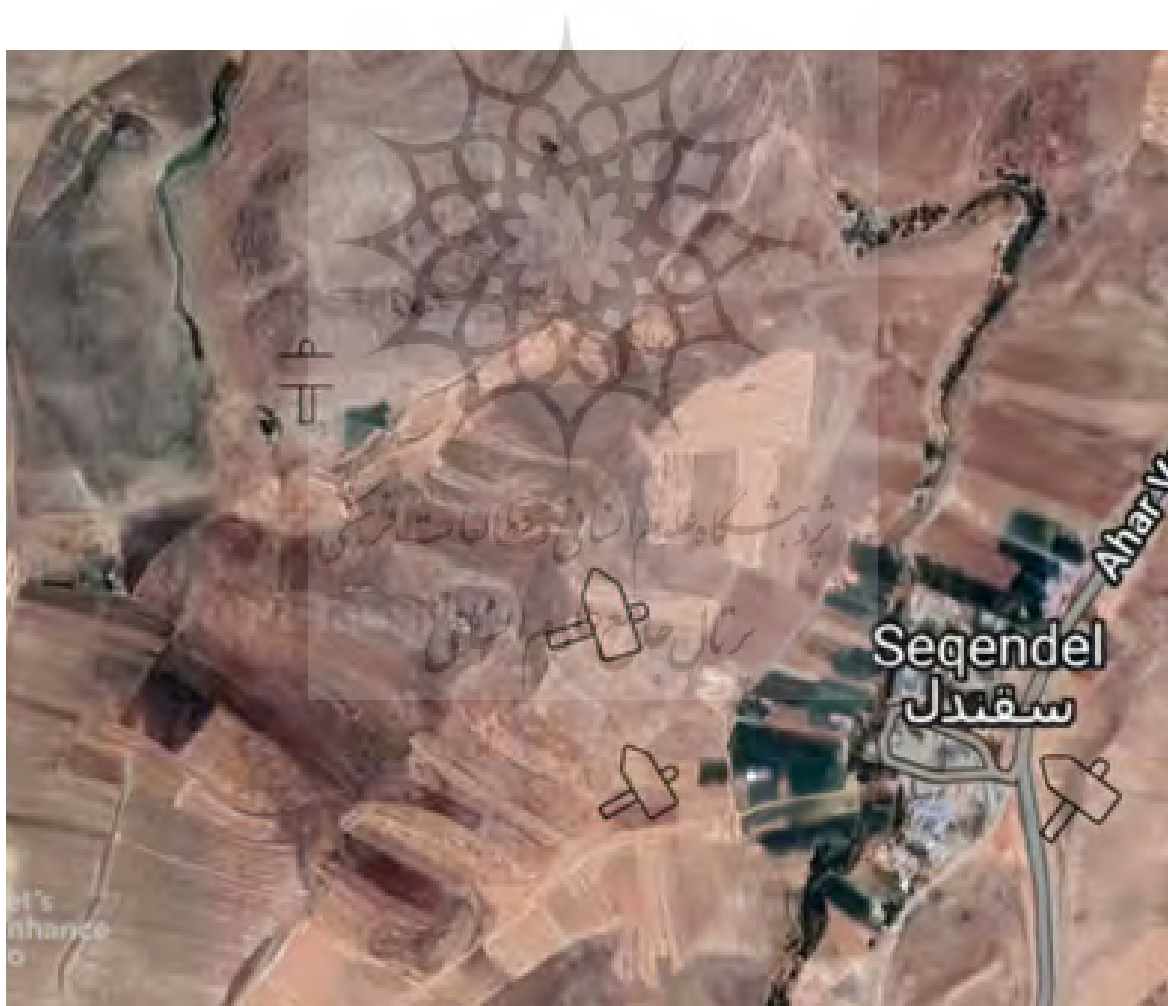
شکل ۱۵. محل نصب تابلوها از ابتدای ورودی روستا تا پای کتیبه
