مسجد و مدرسه دارالاحسان سنندج: بررسی صورت اولیه و دگرگونی‌ها

چکیده

دو فصلنامه معماری ایرانی
شماره ۲۴ - پاییز و زمستان ۱۴۰۲

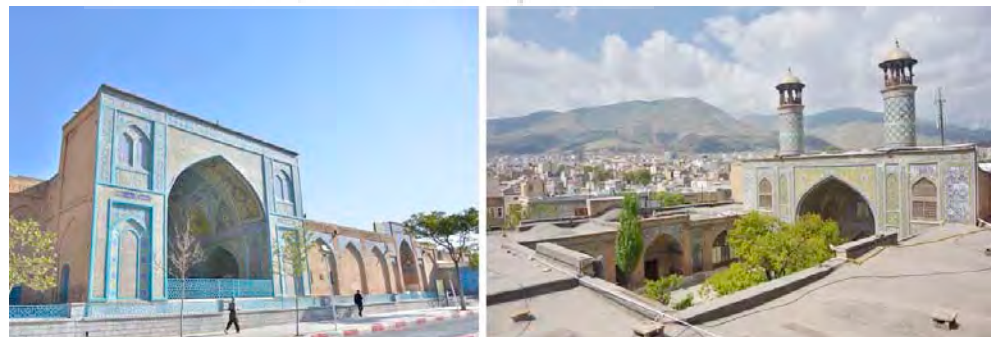
تصویر ۱: وضعیت امروزی بنا

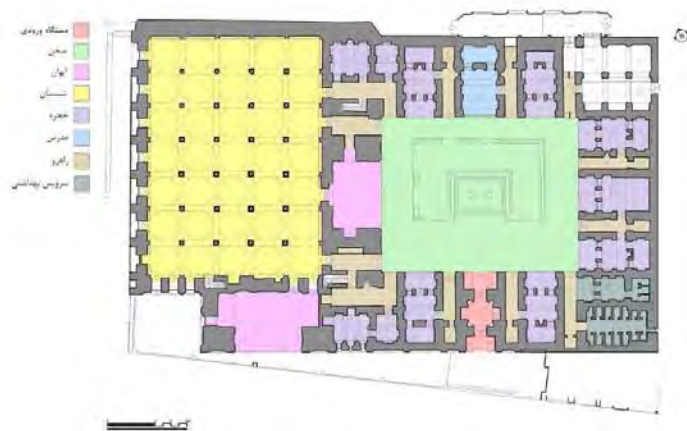
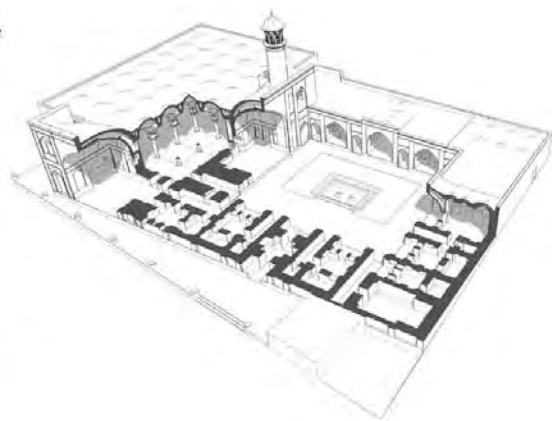
تصویر ۳: راست: برش-پرسپکتیو از بنا؛ چپ: نقشه مسجد و مدرسه دارالاحسان (اسناد اداره کل میراث فرهنگی کردستان؛ با تصرف نگارندگان)

دارالاحسان بنایی یک طبقه و با کشیدگی شرقی غربی است. بخش غربی که مرتفع تر است، از شبستانی با ۲۴ ستون سنگی و دو ایوان متصل به آن از جانب شرق و جنوب تشکیل شده است. مناره ها بر جرزهای ایوان شرقی بنا شده اند. بخش شرقی بنا شامل دستگاه ورودی، حجره ها، مدرس و فضاهای دیگر است که دورتادور صحن قرار گرفته و نظم

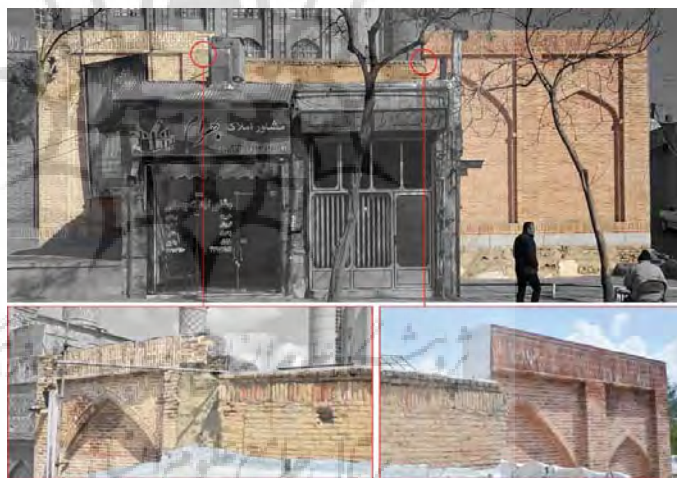
تصویر ۴: جداره جنوبی در سمت راست سردر ورودی

یافته‌اند. در میانه صحن حوضی چهار گوشه از سنگ قرار دارد که سکویی به شکل U آن را از سه جانب دربر گرفته است. در صورت امروزی بنا ناهماهنگی‌هایی وجود دارد که تغییرات بنا را در طی زمان نشان می‌دهند؛ از جمله می‌توان به جداره جنوبی در سمت راست سردر ورودی و نیز پس نشستن دیوار در گوشه جنوب غربی بنا اشاره کرد (تصویر ۴ و ۵).

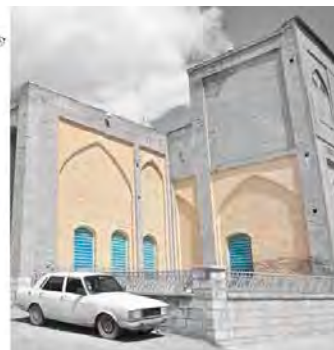
تصویر ۵: پس نشستن دیوار در گوشه جنوب غربی بنا و بی‌نظمی نمای آن

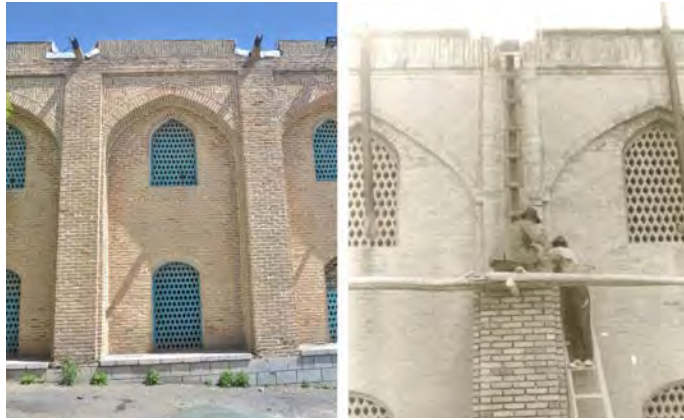
تصویر ۷: راست: ساخت پشت‌بند‌های دیوار غربی شیبستان در دهه سی (اسناد اداره کل میراث فرهنگی کردستان)،
چپ: صورت امروزی دیوار غربی شیبستان

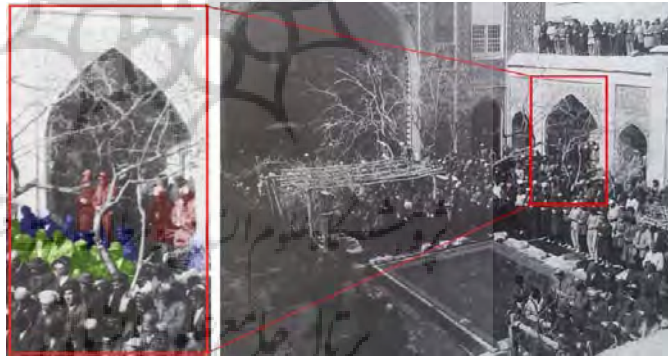
تصویر ۸: نماز جمعه‌ای در سال ۱۳۳۴؛ کف ایوانچه حدود ۸۰ سانتی‌متر از کف صحن بلندتر بود؛ اختلاف تراز ایوانچه با کف صحن به قدری بوده که سر نمازگزاران داخل صحن کمی پایین‌تر از کمر افرادی است که در ایوانچه به نماز ایستاده‌اند (گازرانی؛ با تصرف نگارندگان).

وزارت میراث فرهنگی کشور، پرونده ۳۸۶۲) و ایجاد گشودگی‌هایی در دیوار فضای شمال شرقی صحن و در انتهای یکی از راهروها، در ارتباط با راهرو ورودی مسجدجامع جدید، در دهه‌های اخیر بود. علاوه بر موارد یادشده تراز صحن و متعلقات آن (حوض و سکوی اطراف حوض) در فاصله سال‌های ۱۳۳۴ تا ۱۳۵۵^۹ حدود ۳۵ سانتی‌متر بالا آمده است.^{۱۰} تصاویر ۸ و ۹ نشان می‌دهند تراز صحن قبلاً پایین‌تر بود. در صورت امروزی بنا نیز شواهدی از تغییر تراز صحن دیده می‌شود (تصویر ۱۰). شایان ذکر است که متناسب با تغییر تراز صحن تراز حوض و سکو نیز بالا آمده است؛ زیرا تراز حوض و سکو در تصویر ۸ با وضعیت امروزی‌شان تفاوتی ندارد.

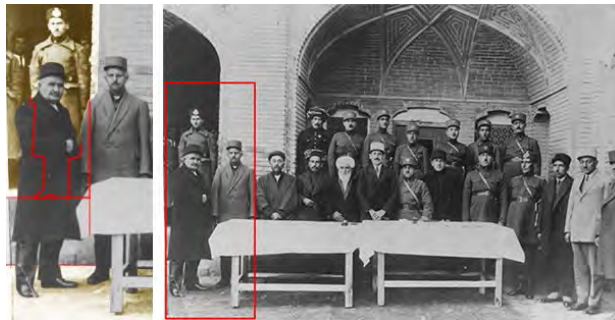
تصویر ۹: یکی از ایوانچه‌ها در دوره رضاشاه؛ کف ایوانچه حدود ۸۰ سانتی‌متر از کف صحن بلندتر بود (گازرانی؛ با تصرف نگارندگان).

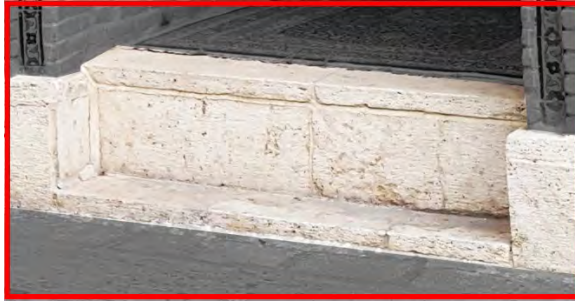
تصویر ۱۰: در صورت امروزی بنا در ابتدای هر راهرو دو پله وجود دارد که بخش عمده اولین پله با تغییر تراز صحن مدفون شده است.

تغییر تراز صحن هر چند تغییری جزئی است، بر کیفیت فضاهای اطراف آن اثرگذار بوده است. پیش‌تر تراز ایوان شرقی بنا، ایوانچه‌ها و راهروهای اطراف آن‌ها همگی حدود هشتاد سانتی‌متر از صحن بلندتر بود. وجود دو پله در ابتدای همه راهروها، که دسترسی از صحن را میسر می‌کرد و امروزه یکی از آن‌ها با بالا آمدن تراز صحن مدفون شده است (تصویر ۱۰)، اهمیت نقش راهروها را در هم‌نشینی با ایوان و ایوانچه‌هایی که ترازشان هشتاد سانتی‌متر از صحن بلندتر بوده است می‌نماید. این موضوع تشابه کامل چینش و نقش ایوان شرقی دارالاحسان و راهروهای دو طرف آن را با آنچه خادم‌زاده و همکارانش ذیل «گونه بومی مساجد» در کردستان به شمار می‌آورند، نشان می‌دهد. این درحالی است که آن‌ها اهمیت و نقش راهروهای دارالاحسان را به هیچ‌وجه قابل مقایسه با راهروهای گونه بومی نمی‌دانند، احتمالاً به این دلیل که در وضعیت کنونی بنا ایوان شرقی راه به شبستان می‌برد و از اهمیت نقش راهروها کاسته است. اما با روشن شدن تغییر تراز صحن، می‌دانیم که کف ایوان شرقی و ایوانچه‌ها بلندتر از آن بوده‌اند که بتوان آن‌ها را فضای حائل عبوری از صحن به فضای شبستان و حجره‌ها در نظر گرفت. بنابراین، راهرو در دارالاحسان، به‌ویژه راهروهای دو طرف ایوان شرقی، از همان اهمیت راهرو در گونه مساجد بومی کردستان برخوردار است و تمام ویژگی‌های آن را دارد؛ از جمله قرارگیری در پیرامون شبستان، داشتن حجره، تأمین دسترسی به شبستان و دسترسی عمودی. در مساجد مولانا، خورشیدلقاخانم، بابای نقشبند، رشید قلعه‌پیگی، دارالامان و میرزا فرج‌الله وزیر در سنج هم راهروهای پله‌دار در مجاورت ایوان با تراز بلند قرار دارند.

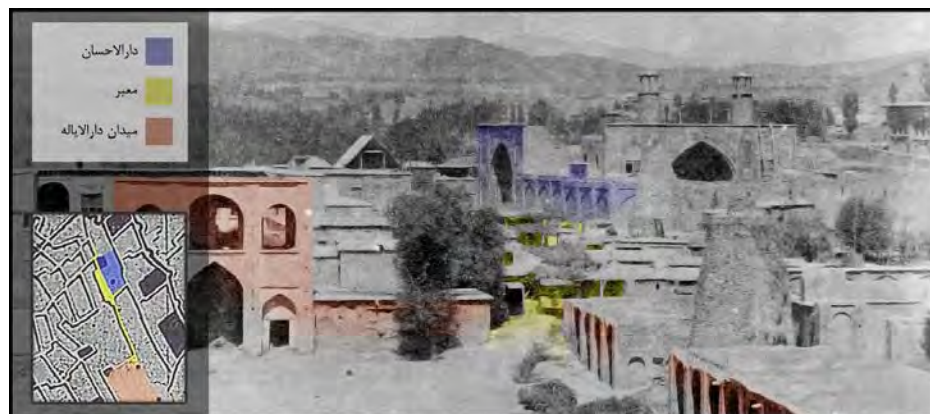
تصویر ۱۱: مسجد دارالاحسان و بخشی از میدان دارالایاله در سال ۱۳۱۱ق (علی‌خان والی، ۲۲۲؛ با تصرف نگارندگان). نقشه سمت چپ همان محدوده را در سال ۱۲۶۷ق نشان می‌دهد (مه‌ریار و دیگران ۱۳۷۸، ۱۹۶؛ با تصرف نگارندگان).

آنچه در سال ۱۳۱۱ش بر اثر خیابان‌کشی از بین رفت، نه صحن جنوبی بلکه بخشی کوچک با سه طاق‌نما بود که در گوشه جنوب شرقی بنا قرار داشت و از حد جداره جنوبی کمی جلوتر بود. تصویری که از بنا در اوایل قرن چهاردهم هجری قمری و پیش از احداث خیابان موجود است (تصویر ۱۱) نشان می‌دهد میدان دارالایاله از طریق معبری دارای

سایه‌بان راه به مسجد می‌برد و جداره جنوبی بنا، که طاق نماهایش پیداست، جداره معبر بود. در بزرگ‌نمایی همین تصویر بخش تخریب‌شده پراثر خیابان‌کشی کاملاً نمایان است که مانع دیده شدن ورودی شده است (تصویر ۱۲). هرچند این تصویر چهل سال پیش از احداث خیابان برداشته شده، برای شناخت وضعیت بنا پیش از خیابان‌کشی قابل اتکا است؛ زیرا در ادامه نشان داده شده است که تنها تغییر بنا در دوره میانی بازسازی مناره‌ها بود (ر.ک: قسمت ۲.۲).

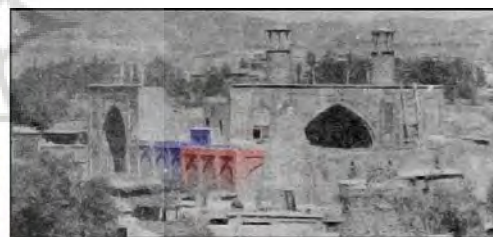
تصویر ۱۲: راست: حجم جلوآمده (قرمز رنگ) مانع دیده شدن ایوان ورودی شده است (علی‌خان والی، ۲۲۲؛ با تصرف نگارندگان)؛ چپ: نقشه بازنمایی شده تصویر راست؛ حجم جلوآمده (شماره ۲) مانع دیده شدن ورودی شده است.

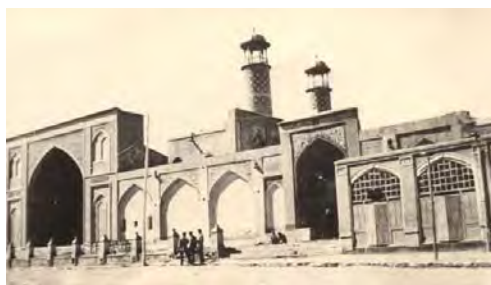
تصویر ۱۳: سامان‌دهی جداره جنوبی بنا پس از احداث خیابان با مرمت ایوان جنوبی و ساخت چند دهنه مغازه و سکوی ورودی (شریعتی)

پس از احداث خیابان اقداماتی برای سامان‌دهی بنا در وضعیت جدیدش در کنار خیابان صورت گرفت. همان‌طور که در تصویر ۱۳ مربوط به سال ۱۳۱۵ش نیز مشخص است، ایوان جنوبی و پشت‌بغل طاق‌نماهای کناری کاشی‌کاری شدند و به‌جای حجم تخریب‌شده چند دهنه مغازه ساخته شد که ارتفاعشان کوتاه‌تر از دیوار مسجد است. ساخت سکوی ورودی نیز مربوط به همین دوره بود. شایان ذکر است که مغازه‌ها و سکو موازی با محور خیابان ساخته شدند. پیش‌تر اشاره شد که بنا و خیابان هفت درجه اختلاف زاویه دارند.

حدود بخش تخریب‌شده پس از طاق‌نمای سمت راست ورودی آغاز می‌شد و تا انتهای شرقی بنا ادامه داشت. شکست دیوار پشت مغازه‌ها در تصویر ۱۳ و نیز در صورت امروزی بنا در تصویر ۱۴ حد ابتدایی حجم تخریبی را می‌نمایاند. امروزه چند دهه از مغازه‌ها از بین رفته‌اند و قسمتی از نمای مسجد بازسازی شده است^{۱۳} (زارعی ۱۳۸۵، ب، ۷۶). با توجه به نشانه‌های باقی‌مانده در بنا و تصاویر قدیمی جداره خارجی بخش تخریب‌شده، قبل از احداث خیابان، بازسازی شده است (ر.ک: تصویر ۳۷ و ۳۸ در جدول ۱)؛ اما سرنخی برای بازسازی فضای داخل آن در دست نیست.

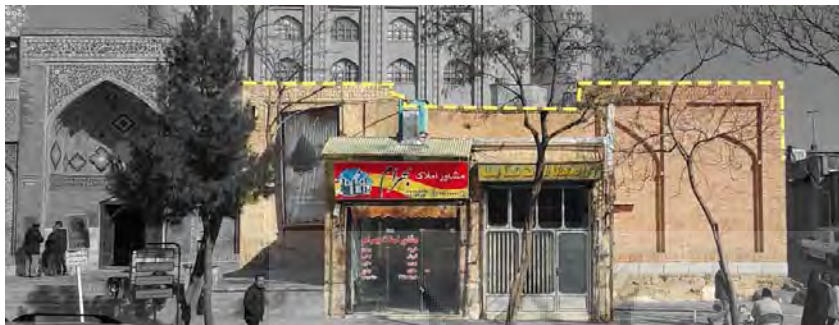
تصویر ۱۴: وضعیت امروزی جداره جنوبی بنا

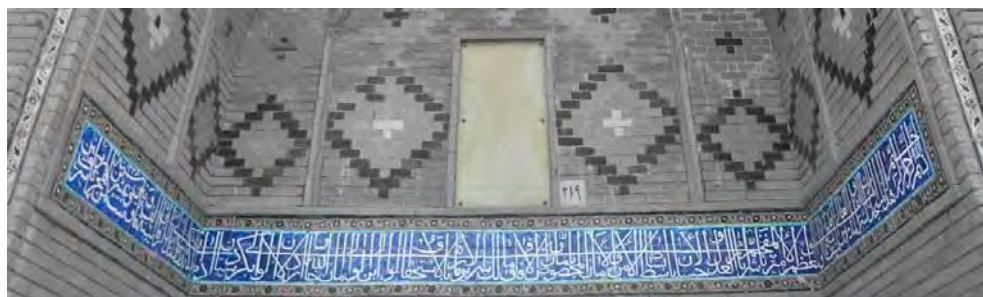
تصویر ۱۶: کتیبه عربی سال ۱۲۲۶ و کتیبه سنگی بالای آن در سردر ورودی

سردر ورودی نیز مربوط به سال ۱۲۲۶ق است. کتیبه عربی که برای احداث بنا در سال ۱۲۲۶ق بر روی کاشی نگاشته شده^{۱۵} در سردر ورودی به صورت نواری نصب شده است. طول این کتیبه نواری به‌میزانی است که بدون کم‌وکاست در سه جرز سردر ورودی جا شده است (تصویر ۱۶)؛ این نشان می‌دهد بستر نصب کتیبه - یعنی سردر - احتمالاً در این سال ساخته و کتیبه متناسب با اندازه آن طراحی شده است.

هرچند کتیبه سنگی بالای کتیبه عربی در سردر ورودی برای پایان ساخت بنا در سال ۱۲۲۶ ق ساخته شده^{۱۶} (تصویر ۱۶) است، برخی از کارهای ساختمانی آن تا سال ۱۲۲۷ ق به درازا انجامید؛ زیرا کتیبه دیگری که به صورت نواری بر سه جرز ایوان ورودی در داخل صحن نصب شده، برای اتمام ساخت درگاه آن در سال ۱۲۲۷ ق ساخته شده است^{۱۷} (تصویر ۱۷).

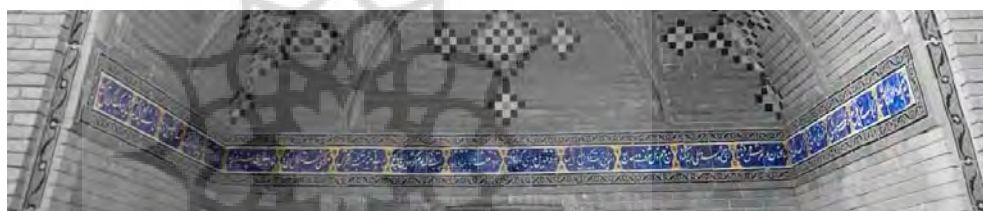
تصویر ۱۷: کتیبه شعری سال ۱۲۲۷ در ایوان ورودی در داخل صحن

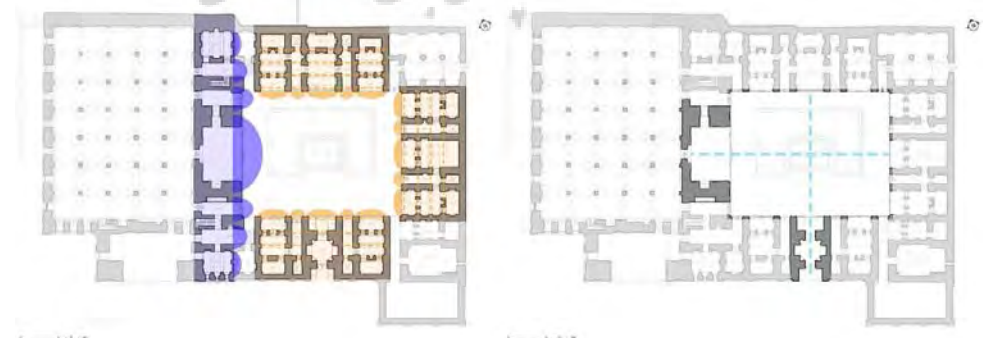
تصویر ۱۸: راست: دستگاه ورودی و ایوان غربی نظم صحن را تعریف کرده و خود با آن سامان یافته‌اند؛ چپ: هماهنگی فضاهای اطراف صحن با دستگاه ورودی و ایوان غربی صحن

پس با توجه به محتوا و محل قرارگیری کتیبه‌های مربوط به این بازه زمانی به‌طور مشخص دستگاه ورودی، ایوان شرقی مسجد و مناره‌های آن در این سال‌ها ساخته شده‌اند. دستگاه ورودی و ایوان شرقی مسجد در وسط نماهای غربی و جنوبی صحن قرار گرفته‌اند، نظم صحن را تعریف کرده و خود با آن انتظام یافته‌اند (تصویر ۱۸، راست). از آنجاکه هیچ اطلاعاتی در مورد صورت باقی فضاهای اطراف صحن در هیچ‌یک از کتیبه‌ها وجود ندارد، تاریخ ساخت آن‌ها مبتنی بر میزان هماهنگی‌شان با اجزای تاریخ‌دار (ورودی و ایوان شرقی) بررسی شده است.^{۱۸} بر این اساس احتمالاً به‌جز فضاهای دو گوشه شمال شرقی و جنوب شرقی صحن ساخت باقی فضاهای مربوط به این بازه زمانی است.

در بال غربی صحن، راهروها و حجره‌های کوچک کاملاً به صورت قریبه در دو طرف ایوان قرار گرفته‌اند و به لحاظ سازه‌ای هماهنگی کامل با آن دارند (تصویر ۱۸، چپ). مناره‌ها بخشی از نیروی رانش ایوان را کنترل می‌کنند و راهروها - که با طاق آهنگ پوشیده شده‌اند - رانش باقی‌مانده را به حجره‌ها و در نهایت به زمین می‌رسانند. نحوه اتصال دو بال شمالی و جنوبی صحن به بال شرقی مشابه هم و به لحاظ سازه‌ای بسیار حساب‌شده است (تصویر ۱۹، چپ)؛ امتداد تویزه حجره‌ها در ضلع شمالی و جنوبی به جزئیاتی در همان جهت می‌رسد و نیروی رانشی آن‌ها به زمین منتقل می‌شود. فضاهای گوشه جنوب شرقی و شمال شرقی صحن در نظم مذکور جا نمی‌گیرند (تصویر ۲۰). برخلاف سایر فضاها هیچ‌یک از تویزه‌های این دو بخش در امتداد تویزه‌های فضاهای کناری شان نیستند. به لحاظ نماسازی (تصویر ۲۱) و تناسبات نیز ناهماهنگی‌هایی میان این دو بخش با سایر فضاها وجود دارد. این شواهد نشان می‌دهد این فضاها - نسبت به صورت اولیه‌شان در این دوره - تغییر کرده‌اند، اما سرنخی برای بررسی صورت اصیل آن‌ها موجود نیست.

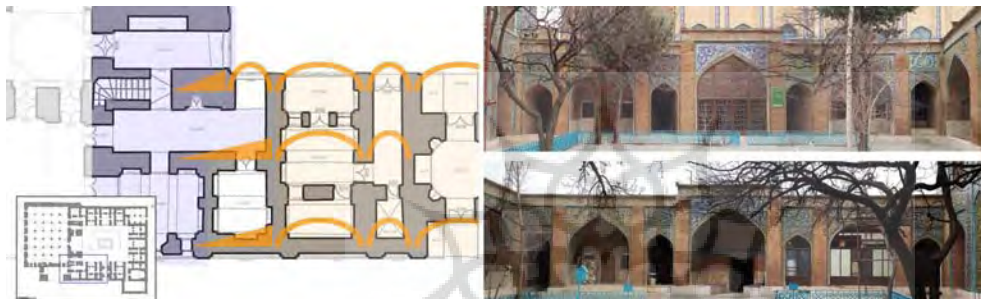
تصویر ۱۹: راست: نمای شمالی (بالا) و جنوبی صحن (پایین)؛ چپ: اتصال حساب‌شده بال جنوبی و غربی صحن

مدرس و حجره‌هایی که در سه ضلع شمالی، شرقی و جنوبی صحن قرار دارند، به لحاظ سازه‌ای، کاملاً با یکدیگر و با ورودی هماهنگ‌اند. سقف این فضاها از طاق‌های کجاوه متوالی تشکیل شده و سقف راهروهای بین آن‌ها از طاق آهنگ است، که به طاق چهاربخش کوچکی ختم می‌شود. تقسیم سازه سقف در مدرس، حجره‌ها و راهروها به گونه‌ای است که تویزه‌ها در امتداد هم قرار گرفته‌اند. نیروی رانشی هر طاق از طریق تویزه‌ها به طاق‌های مجاور منتقل می‌شود تا به فضاهای کناری برسد (تصویر ۱۸، چپ). این هماهنگی سازه‌ای در تقسیم فضاها منعکس شده است؛ نقشه حجره‌ها و مدرس از الگوی مشخصی پیروی می‌کنند. نظم نقشه این اجزا در نماها هم منعکس شده است (تصویر ۱۹، راست). دستگاه ورودی کاملاً در این نظم جا گرفته و با آن هماهنگ است، ابعاد و اندازه‌ای متناسب با حجره‌ها دارد و جزئیات آن در محل امتداد تویزه‌ها قرار گرفته است. متناسب با ارتفاع آن، در نمای شمالی صحن، قاب مدرس بلندتر از حجره‌هاست. قاب حجره میانی در ضلع شرقی صحن نیز، متناسب با ایوان روبه‌رویش، بلندتر از حجره‌های دو طرفش است.

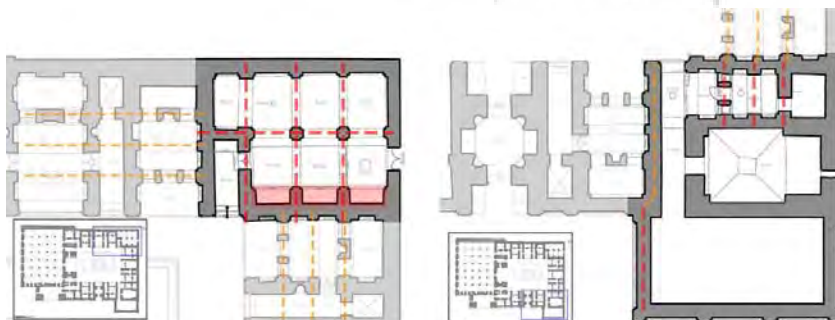
تصویر ۲۰: راست: فضای جنوب شرقی صحن (شامل راهرو، حجره، سرویس بهداشتی و بخش تخریبی) ناهماهنگی‌هایی با سایر فضاها دارد؛ تویزه‌های آن در امتداد تویزه‌های فضاهای کناری نیست، تناسبات و نمای حجره این بخش با سایر حجره‌ها متفاوت است؛ چپ: فضای شمال شرقی صحن؛ تویزه‌های آن در امتداد تویزه‌های کناری نیستند.

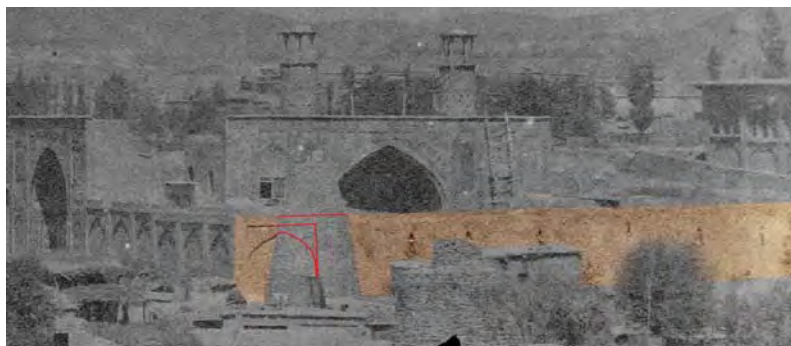
تصویر ۲۱: جداره شرقی بنا؛ نمای بخش تخریب‌شده با نمای بقیه جداره متفاوت و دارای طاق نما بود؛ بخش پنهان طاق نما با خطوط قرمز رنگ رسم شده است (علی‌خان والی بی‌تا، ۲۲۲؛ با تصرف نگارندگان).

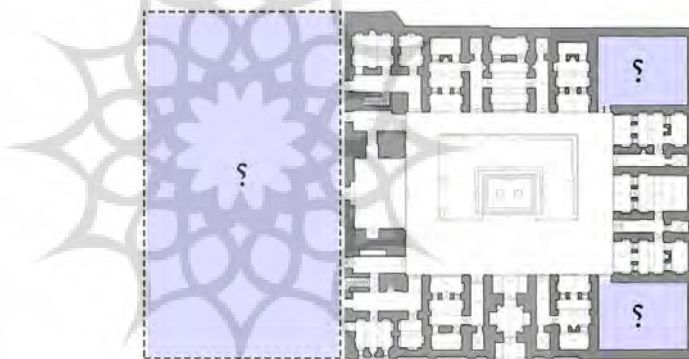
تصویر ۲۲: فضاهایی که به احتمال زیاد در بازه اول وجود داشت؛ وضعیت نواحی آبی‌رنگ مجهول است.

تصویر ۲۲ بخش‌هایی از بنا را نشان می‌دهد که به احتمال زیاد مربوط به بازه اول هستند. با تکیه بر کتیبه‌ها روشن است بنا از ابتدا مسجد و مدرسه بود؛ یعنی علاوه بر صحن و حجره‌های اطراف آن، بخشی به عنوان مسجد هم وجود داشت، اما صورت آن نامشخص است. کتیبه‌های دوره بعدی کمک می‌کنند اطلاعاتی در مورد شبستان به دست آوریم.

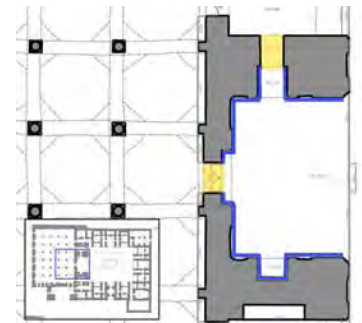
تصویر ۲۳: محل قرارگیری کتیبه شعری سال ۱۲۲۸ در ازاره ایوان شرقی که به رنگ آبی مشخص شده است.

از کتیبه‌ها می‌توان اطلاعاتی درباره صورت هر دو ایوان و شبستان در این بازه به دست آورد. نقشه ایوان شرقی همان بوده که امروزه باقی مانده است. کتیبه شعری از خرم کردستانی مربوط به سال ۱۲۲۸ ق بر حاشیه بالایی ازاره‌های مرمی ایوان نقر شده است. محتوای شعر کامل و توالی ابیات درست است. طراحی حاشیه‌ها متناسب با محل قرارگیری ازاره‌ها صورت گرفته و در طراحی آن به وجود گشودگی ایوان به شبستان و راهرو شمالی (دو بخش زردرنگ در تصویر ۲۳) توجه شده است.

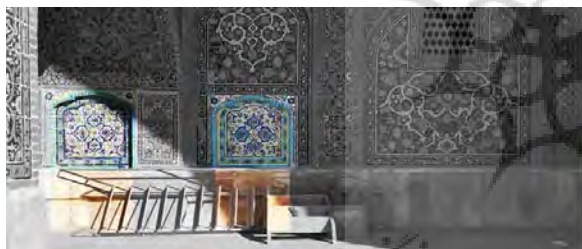
تصویر ۲۴: راست: کتیبه ازاره ایوان جنوبی دورتادور بر جزه‌های ایوان ادامه یافته است؛ در دو قسمت نارنجی‌رنگ ازاره‌ها کتیبه ندارند؛ چپ: دو طاق نما با ازاره بدون کتیبه

نقشه ایوان جنوبی مسجد در این دوره، تفاوت مختصر اما مهمی با صورت متأخر آن دارد: قبلاً دو درگاه دیگر در جزر آن به سمت شبستان وجود داشته که بعداً پر شده است. مشابه آنچه در مورد ایوان شرقی بررسی شد، بر حاشیه بالایی ازاره‌های ایوان جنوبی نیز شعری از ناطق اصفهانی (۱۲۲۷ ق) دورتادور نقر شده است، مگر در دو قسمت که ازاره‌ها ساده و بدون کتیبه‌اند. در این کتیبه نیز محتوای شعر کامل و توالی ابیات درست است و در طراحی آن به وجود گشودگی‌ها توجه شده است (تصویر ۲۴، راست). بالای ازاره‌های ساده دو طاق نما دقیقاً به قرینه درهایی قرار دارند که به شبستان باز می‌شوند (تصویر ۲۴، چپ).

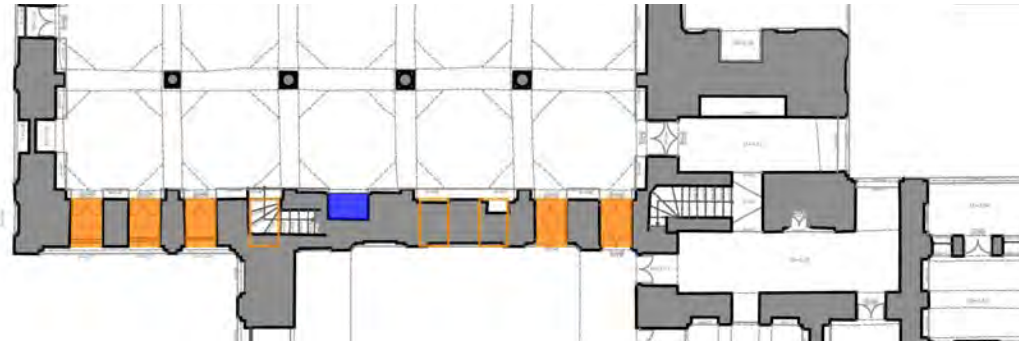
تصویر ۲۶: الگوی دیوار قبله در وضعیت کنونی بنا؛ محراب در وسط و بازشوها در دو طرف آن قرار دارند.

محل محراب اولیه بر جزر جنوبی شبستان در امتداد دهانه دوم ستون‌ها و در امتداد محور ایوان جنوبی قرار داشت. بسیاری از دیوارهای قبله در مساجد تاریخی کردستان الگوی مشخص و مشابهی دارند. در این الگو، محراب در وسط قرار می‌گیرد و بازشوهایی به صورت قرینه در دو طرف آن هستند (زارعی ۱۳۹۴، ۱۸-۱۹). در صورت کنونی دارالاحسان همان الگوی دیوار قبله به صورت نامتقارن وجود دارد (تصویر ۲۶). محراب اولیه در این بازه زمانی نیز وضعیت مشابهی داشته است. در وسط جزر شمالی ایوان، جایی که درگاه‌ها به صورت قرینه در دو طرف آن قرار داشته‌اند، مشبکی وجود دارد که در آن طرف جزر - در داخل شبستان - اثری از آن دیده نمی‌شود (تصویر ۲۷). در تصویرهایی که از فضای پشت مشبک برداشته شد، هنوز قسمتی از دیوارها و سقف گچ‌کاری شده محراب اولیه باقی مانده که از سمت شبستان با آجر مسدود و تا میانه پر شده است (تصویر ۲۸).

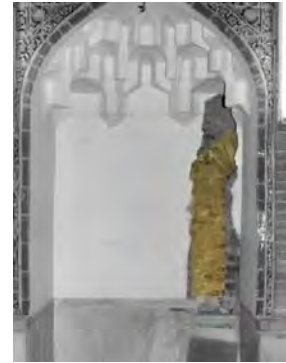
تصویر ۲۵: طاق درگاه در محراب مسجد (اسناد اداره کل میراث فرهنگی کردستان؛ با تصرف نگارندگان)

در تصویر ۲۵ که محراب مسجد را پشت به پشت طاق نماهای مذکور نشان می‌دهد، بخشی از پرداخت گچی ریخته و دقیقاً در محل یکی از طاق نماها طاق درگاهی نمایان شده است. روشن است که در سال ۱۲۲۷ ق در محل طاق نماهای مذکور و در جای محراب فعلی دو درگاه میان ایوان و شبستان قرار داشت که بعداً با آجر پر شد. به طبع محراب نیز در جای دیگری قرار داشت.

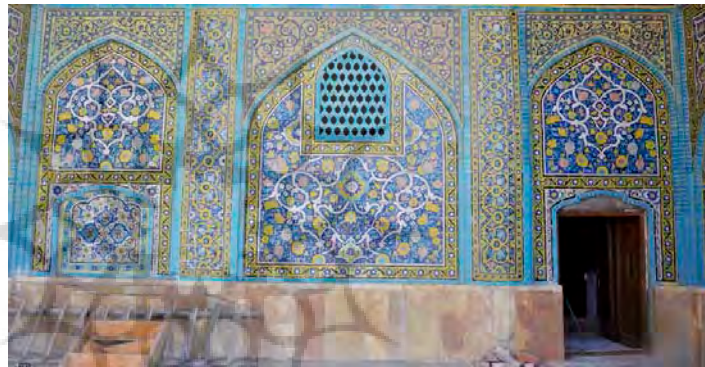
تصویر ۲۷: نمای ایوان رو به قبله؛ در وسط این نما مشبکی وجود دارد که در فضای داخل شبستان اثری از آن نیست.

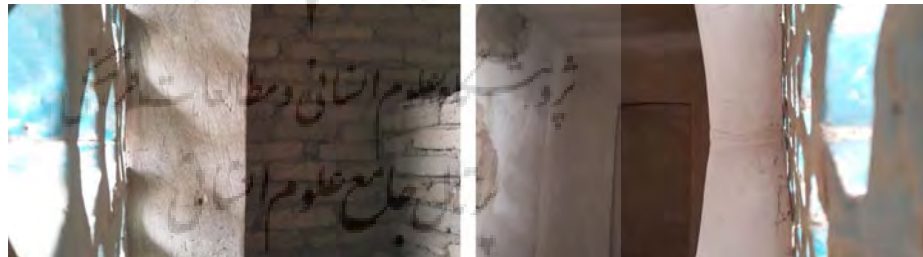
تصویر ۲۸: محراب مدفون واقع در پشت مشبک؛ در ۱۲۲۷ق محراب مسجد اینجا بوده است.

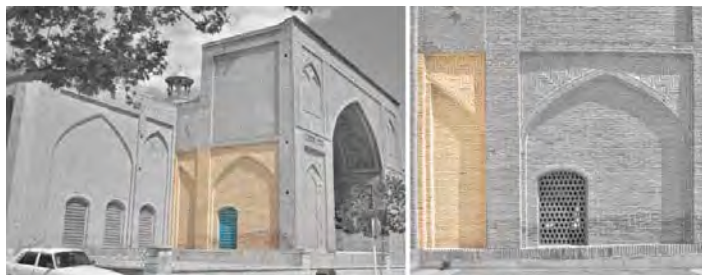
تصویر ۳۰: محل اتصال دیوار غربی ایوان و دیوار جنوبی شبستان

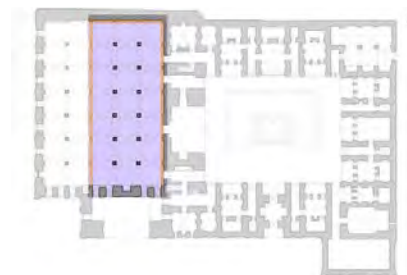
تصویر ۲۹: دو ردیف شرقی ستون‌های شبستان هماهنگ با وضع دیوار قبله در سال ۱۲۲۷ هستند.

نظم دیوار قبله در این بازه نشان می‌دهد که شبستان در ابتدا وضعیت متفاوتی داشت و کوچک‌تر بود. محراب و درهای دو طرف آن نسبت درستی با دو ردیف شرقی ستون‌ها در شبستان دارند (تصویر ۲۹). به نظر می‌رسد در ابتدا شبستان دو ردیف ستون داشت که پس از گسترش جای محراب تغییر کرد و دیوار قبله با وضعیت جدید سامان یافت. به عبارتی در صورت ابتدایی بنا دیوار غربی شبستان در جای ردیف سوم ستون‌ها قرار داشت. به جز نظم دیوار قبله شواهد دیگری برای این مدعا در بنا موجود است. در نمای بیرونی جرز غربی ایوان طاق‌نمایی وجود دارد که بخشی از آن زیر جرز جنوبی شبستان دفن شده است (تصویر ۳۰). روشن است که جرز غربی ایوان در جهت شمال امتداد داشت و جرز جنوبی شبستان در مقطعی زمانی پس از آن ساخته شد. همچنین در دیوار شمالی شبستان نیز، در محلی که گمان می‌رود حدود انتهایی شبستان قبلی بوده، ارتفاع دیوار سنگ‌چین تغییر کرده است^{۳۳} (تصویر ۳۱).

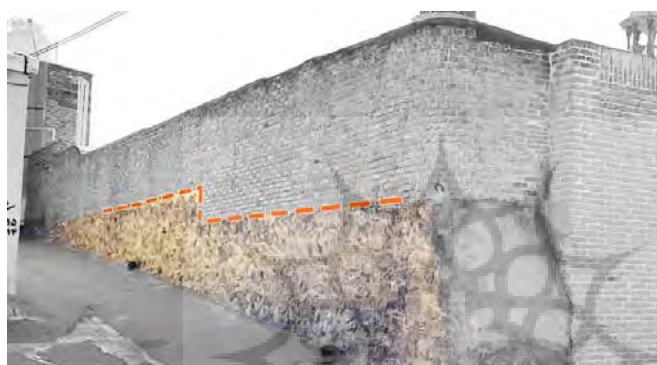
تصویر ۳۱: دیوار شمالی شبستان؛ ارتفاع بخش سنگ‌چین آن تغییر کرده است.

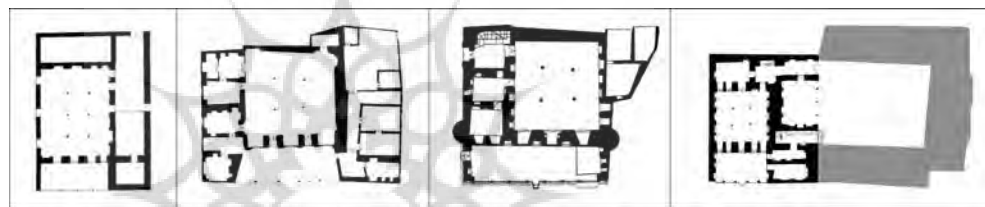
تصویر ۳۲: به ترتیب از راست به چپ نقشه مساجد میرزا فرح‌الله وزیر (با تصرف نگارندگان)، دومناره، شیخ مظهر و ترجان (اسناد اداره کل میراث فرهنگی کردستان)

روشن شدن وضعیت ایوان جنوبی بنا در سال ۱۲۲۷ق نشان می‌دهد فرضیه کریمیان و زارعی مبنی بر ناتمام ماندن بنا از جانب ایوان جنوبی به دلیل مرگ بانی نادرست است. ایوان جنوبی از اجزای قدیمی و بخشی از صورت اصیل بناست که کلیت آن در طول تغییرات دوره ساخت و تا به امروز ثابت مانده است. به علاوه، امان‌الله‌خان - بانی دارالاحسان - تا سال ۱۲۴۰ق یعنی هشت سال پس از دوره ساخت در قید حیات و همچنان در قدرت بود.^{۳۳} این فرضیه تنها مبتنی بر قول دو تن از مورخان - سنندجی و مردوخ - شکل گرفته است که ساخت بنا را به چشم خود ندیده و با آن فاصله زمانی قابل توجهی داشته‌اند؛^{۳۴} در حالی که مورخان متعدد قبل از آن‌ها - حتی مستوره کردستانی که معاصر امان‌الله‌خان بود - هیچ مطلبی در این مورد نگاشته‌اند. در مقابل، وضعیت این ایوان و نسبت آن با شبستان و معبر در سال ۱۲۲۷ق (تصویر ۳۶ در جدول ۱) نظر خادم‌زاده و همکارانش را، مبنی بر شباهت ایوان جنوبی دارالاحسان با ایوان جنوبی مساجد بومی کردستان، به صورت دقیق‌تر تأیید می‌کند. بر این اساس شبستان دارالاحسان در صورت اصیل بنا از طریق بازشوهای دو طرف محراب به ایوان جنوبی راه می‌برد که در تراز بالاتری نسبت به معبر و در کنار آن قرار دارد. این وضعیت بسیار شبیه وضعیت ایوان جنوبی در مسجد میرزا فرح‌الله وزیر در سنندج، مساجد دومناره و شیخ مظهر در سقر و مسجدجامع روستای ترجان است.

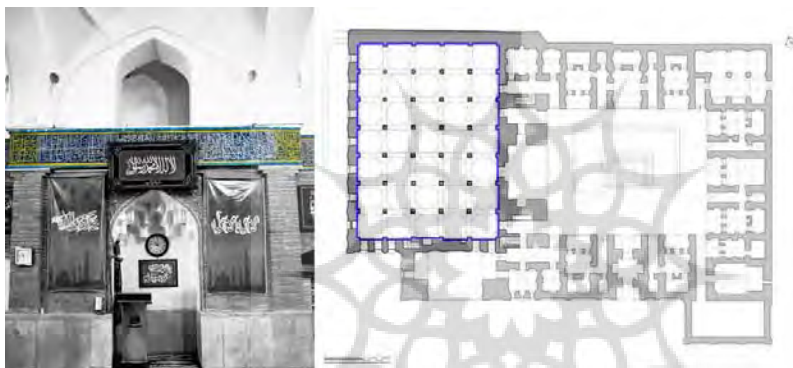
تصویر ۳۳، راست: محل قرارگیری کتیبه سال ۱۲۳۰ دور تا دور فضای شبستان؛ چپ: نام بانی و بخشی از آیات به رنگ زرد در دو طرف محراب نوشته شده است.

متناسب با این تغییر شبستان بنا بزرگ‌تر از شبستان اولیه بازسازی شد. در ابتدای کتیبه قرآنی داخل شبستان که دورتادور بر جرزها نصب شده، تاریخ اتمام ساخت آن ۱۲۳۰ ق ذکر شده است.^{۳۸} این کتیبه دقیقاً برای محل قرارگیری اش طراحی شده، به صورت نواری بر دیوار شبستان و پیش آمدگی نیم‌ستون‌های آن گرداگرد فضا تداوم یافته است (تصویر ۳۳، راست). بر این اساس می‌توان فهمید حدود امروزی شبستان همان است که در سال ۱۲۳۰ بوده است. محل قرارگیری محراب نیز پس از بازسازی شبستان تغییر کرده و همان وضعیت را داشته است که امروز دارد. کتیبه نواری شبستان جزئیاتی هماهنگ با محل قرارگیری محراب دارد. نصب کاشی‌های کتیبه را از جایی آغاز کرده‌اند که نام بانی - «امان‌الله‌خان اردلان والی بگردستان» - روی نیم‌ستون سمت راست محراب قرار گیرد که برای شاخص‌تر شدن، آن را به رنگ زرد نوشته‌اند (تصویر ۳۳، چپ). به قرینه، روی نیم‌ستون سمت چپ محراب هم، بخشی از آیات قرآنی به رنگ زرد نگاشته شده است (زارعی ۱۳۸۵ الف، ۵۲). این تقارن متناسب با محل قرارگیری محراب در میانه دیوار قبله است.

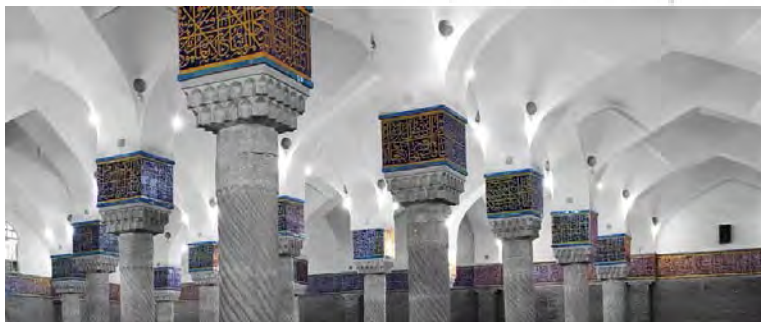
تصویر ۳۴: کتیبه قرآنی سرستون‌ها همگی تاریخ ۱۲۳۲ ق دارند و متناسب با کتیبه دیوار شبستان طراحی شده‌اند.

گسترش شبستان آخرین اقدام عمده ساختمانی امان‌الله‌خان در مسجد و مدرسه دارالاحسان بود. کتیبه‌ای هم‌زمان با پایان ساخت شبستان (۱۲۳۰) در سینه اسپر ایوان شرقی مسجد ساخته‌اند که همه فعالیت‌های ساختمانی بنا را از ابتدا تا آن زمان دربر گرفته و سامان بخشیده است. شاعر در این کتیبه پنج ماده تاریخ برای سال‌های ۱۲۲۶ تا ۱۲۳۰ به صورت متوالی سروده که در آن سال ۱۲۲۶ سال بنیاد و ۱۲۳۰ سال اتمام بنا نامیده شده است.^{۳۹} تنها کتیبه‌های پس از سال ۱۲۳۰ ق مربوط به این بازه، کتیبه‌های قرآنی سرستون‌های داخل شبستان است (تصویر ۳۴). همه آن‌ها تاریخ ۱۲۳۲ ق دارند و چنین به نظر می‌رسد که پس از ساخت شبستان تا دو سال تکمیل تزیینات آن طول کشیده است.

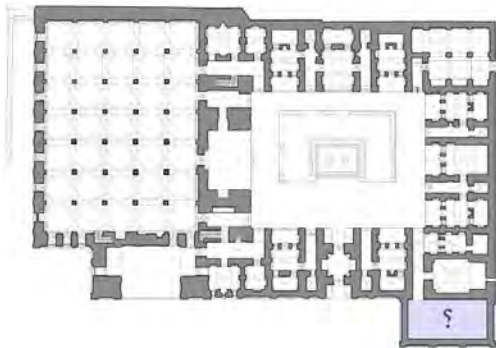
تصویر ۳۸: نقشه بنا پیش از در دوره میانی ۱۲۳۲-۱۲۵۱ق
