Recognition Studies in Conservation and Restoration of Historical Canvas-Marouflaged Murals

Vol. 3, No. 1, Spring 2020

پژوهشی در حوزه شناخت مداخلات مرمتی دیوارنگاره‌های بوم‌پارچه در گزیده‌ای از آثار ایران و اروپا

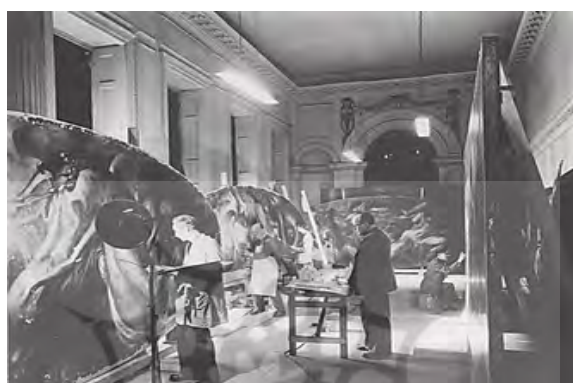
شکل ۲. جداکردن و مرمت دیوارنگاره‌های بوم‌پارچه مجموعه قصر سلطنتی لندن
 منبع: Frame and Lees, 2007, 69

دیوارنگاره‌های بوم‌پارچه مجموعه قصر سلطنتی تاریخی لندن در سال‌های بین ۱۹۳۰ و ۱۹۵۰ م. سه بار مرمت شدند (شکل ۲). این آثار در زمان اجرا در قرن هفدهم میلادی، به همراه چارچوب به دیوارها و سقف‌ها چسبانده شده بود. به دلیل آسیب‌های فراوانی که لایه‌های مختلف آن در طول سالیان متمادی دیده بود، در سال ۱۹۴۹ م. روی تخته‌های چوبی مصنوعی چسبانده شده و دوباره در محل اصلی قرار گرفتند (Frame and Lees, 2007, 69).

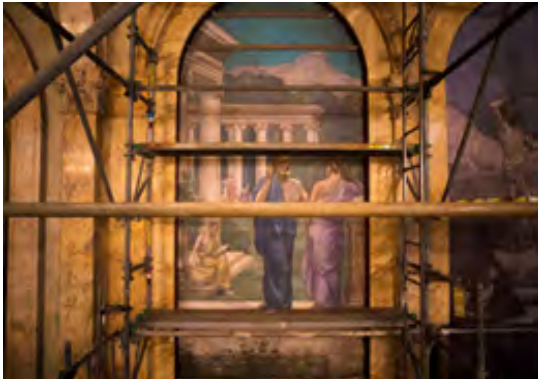
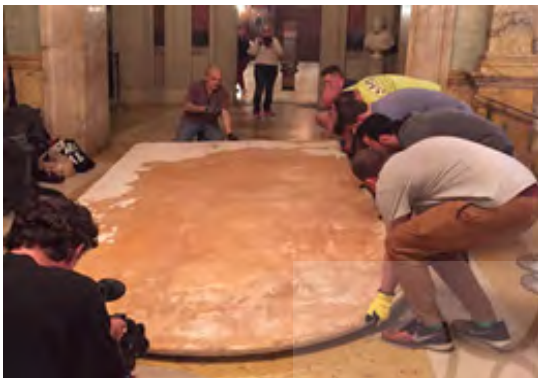
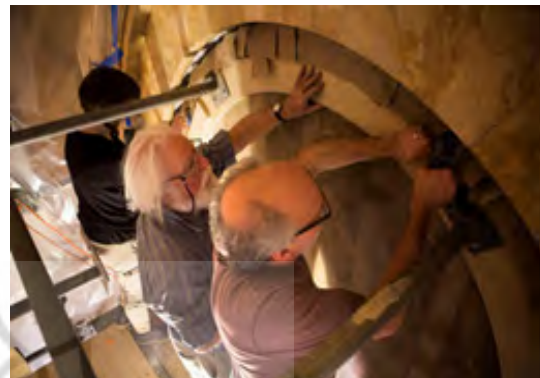
شکل ۳. دیوارنگاره بوم پارچه اثر چاونس در فرانسه نقاشی شده و به کتابخانه ملی بوستون منتقل شده است. مراحل جداسازی دیوارنگاره بوم پارچه جهت مرمت، کتابخانه ملی بوستون، ۲۰۱۶ م.

در سال ۲۰۱۶ م. یکی از دیوارنگاره‌های بوم‌پارچه کتابخانه ملی بوستون، به دلیل نفوذ رطوبت به پشت اثر، توسط پوکوبنه و هادکینسون^{۵۲} با دقت زیادی از بدنه جدا و جهت انجام عملیات مرمتی به آزمایشگاه منتقل شد (شکل ۳). این اثر با نام فلسفه^{۵۳} در قرن نوزدهم میلادی توسط هنرمند فرانسوی، چاوانس، در فرانسه بر روی پارچه کتان، اجرا و به این مکان منتقل و بر سطح دیوار چسبانده شده بود (wbur.org).

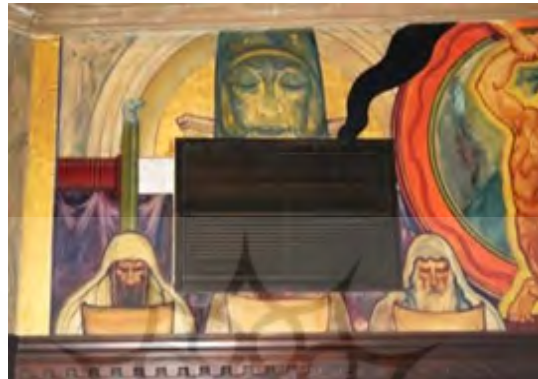
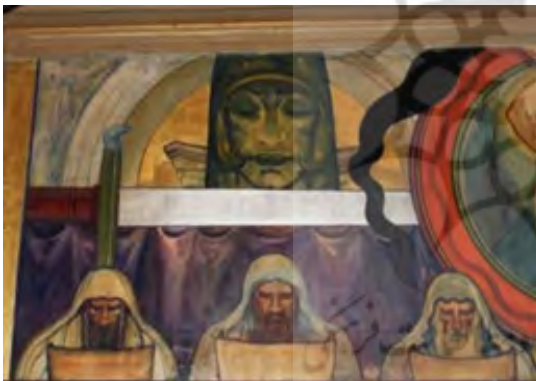
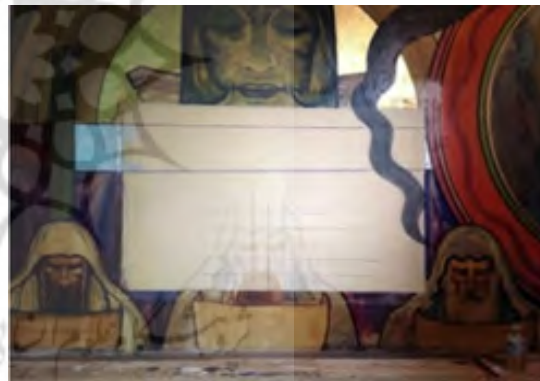
شکل ۴. دیوارنگارهٔ بوم‌پارچه معبد بولوار ویلشیر در کالیفرنیا، ۲۰۱۳، قبل، حین و بعد از مرمت
منبع: Wilshire Bulletin, 2014, 7

عملیات مرمت به چسباندن کرباس‌های جدا شده از بدنه به محل اصلی مربوط است و بخش قابل توجه عملیات مرمتی به قسمت‌هایی مربوط است که در دوره‌های قبل به شکل مستطیل حدوداً ۱ متری برش خورده و برداشته شده (در این بخش از تابلوها تعداد ۶ دريچه فلزی نصب شده است)، که در این مرحله، دريچه‌های فلزی برداشته شده و به همان اندازه پارچه بر سطح دیوار چسبانده شده و طبق تصاویر قدیمی، نقاشی‌ها تکمیل شده است (Wilshire Bulletin, 2014, 7) (شکل ۴).

مرمت دیوارنگاره‌های بوم‌پارچهٔ معبد بولوار ویلشیر در کالیفرنیا که آنتا زبالا^{۷۰} و دستیارانشان انجام دادند، در سال ۲۰۱۳ م. به اتمام رسید. بخشی از عملیات مرمتی مربوط به سطح اثر می‌شد؛ مانند پاک‌سازی آلودگی‌ها و تثبیت لایه‌های رنگ و طلای ورقه‌شده. بخشی از

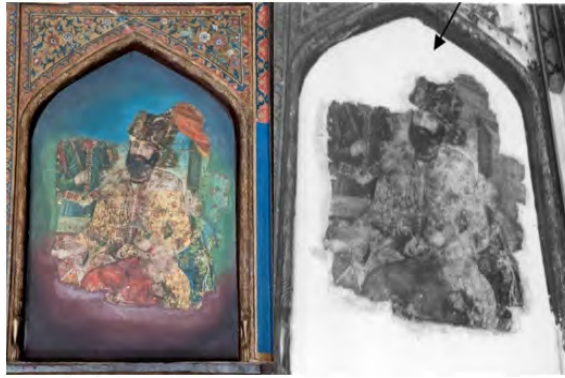
شکل ۵. تغییر در شیوه نمایش تابلو شماره ۷، کاخ گلستان تهران قبل و بعد از موزون سازی رنگی

ج) جداسازی، آسترگیری و نمایش اثر با کلاف چوبی: در تابلو ۷ اتاق نقاشی کاخ گلستان تهران به‌دلیل اینکه فقط قسمت میانی دیوارنگاره بوم‌پارچه باقی‌مانده بوده است، همان بخش را از زمینه جدا کرده و روی کرباس بزرگ‌تر (به‌اندازه قوس دیوار) چسبانده‌اند (آسترگیری)، سپس نقاشی مورد نظر روی کلاف چوبی قرار داده شده است. برخلاف شیوه اصلی اجرای دیوارنگاره بوم‌پارچه در این بنا (کرباس مستقیماً بر سطح دیوار چسبانده شده)، نمایش این اثر پس از مرمت تغییر کرده و در واقع نقاشی به همراه چارچوب در درون قوس قرار گرفته است. با این عمل، تغییرات اساسی در شیوه نمایش اثر پدید آمده و اصالت اثر خدشه‌دار شده است (شکل ۵). این اثر پس از مرمت شبیه به شیوه دیگری از دیوارنگاره بوم‌پارچه شده است که نمونه‌ای از آن در خانه مارتاپیترز اصفهان اجرا شده است.

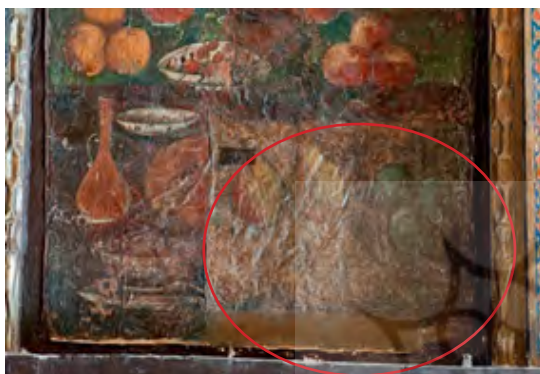
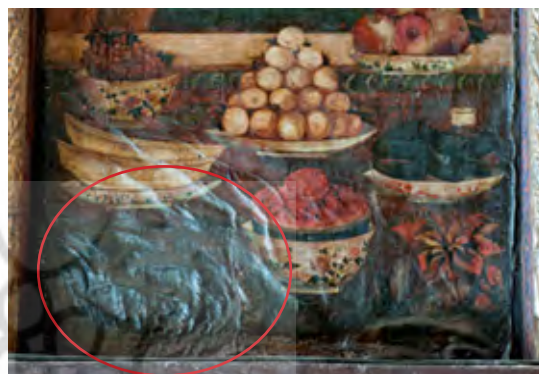
شکل ۶ الف و ب. مرمت بخش مفقودشده دیوارنگاره بوم‌پارچه با استفاده از کرباس

س) مرمت بخش کمبود با پارچه: قسمت پایینی دو دیوارنگاره بوم‌پارچه کاخ گلستان دچار آسیب زیادی شده و بخش نسبتاً وسیعی از کرباس مفقود شده است. برای مرمت این بخش، به شیوه نوارگیری، کرباسی اضافه شده و سپس از نظر رنگی، موزون‌سازی انجام پذیرفته است. تفاوتی بین این دو مرمت وجود دارد: در یکی، لبه کرباس الحاقی در زیر کرباس اصلی چسبانده شده (شکل ۶ الف) ولی در دیگری، بر روی نقاشی چسبانده شده است (شکل ۶ ب).
