Damage Map of Rostam and Ashkboos Relief in Divan Khaneh Building Using Photogrammetry, Based on Illustrated Glossary on Stone Deterioration Patterns - ICOMOS

Vol. 5(4) No.14
March 2023

آسیب‌نگاری حجاری رستم و اشکبوس عمارت دیوان‌خانه با استفاده از فتوگرامتری و با تکیه بر فرهنگ مصور الگوهای تخریب سنگ – ایکوموس

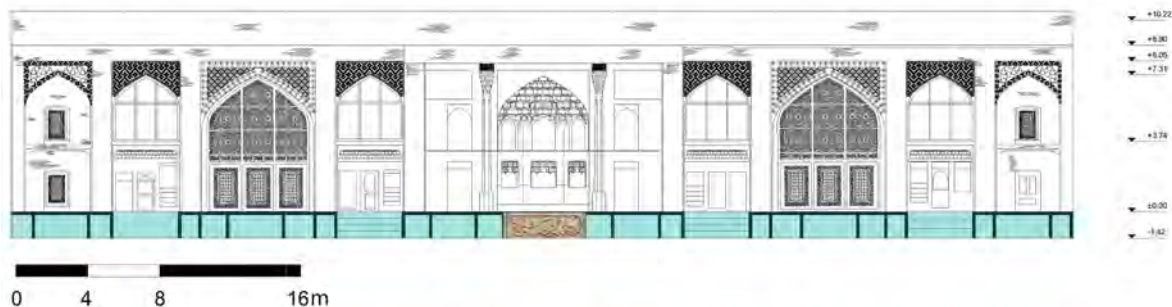
شکل ۲. نما شمالی عمارت دیوان‌خانه و موقعیت ازاره‌ها و محل حجاری رستم و اشکبوس

در جلوی عمارت دیوان‌خانه، ازاره‌های سنگی حجاری شده با نقوش برجسته وجود دارد که شاخص‌ترین آن‌ها صحنه‌هایی از نبرد رستم و اشکبوس را به تصویر می‌کشد (شکل ۲). ناتانیل کرزن در زمان ناصرالدین‌شاه قاجار به شیراز سفر کرده و در کتاب ایران و قضیه ایران عمارت را چنین توصیف می‌نماید: در طرف شمالی میدان عمارت وسیعی است که محل ادارات تلگراف ایران و خط هند و اروپاست و سابقاً دیوان‌خانه کاخ کریم‌خانی بود. دروازه تاق داری از میدان به سمت باغی مصفا باز می‌شود و حوضی در آنجاست. در یک انتهای آن بر رواقی که با تصاویری از مرمر آراسته است. (آزاره‌ها) عمارت بزرگی است که در حال حاضر محل مأموران اداری است و تخت مرمر سابقاً در آنجا بوده که به شرحی که دیده‌اید فعلاً در تالار کاخ تهران است و چند سال پیش آقا محمدخان به آنجا انتقال داد (کرزن، ۱۳۹۶)

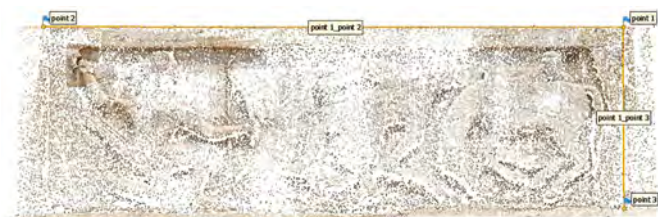
شکل ۳. مرحله Align photo در نرم‌افزار متاشیپ

۱. Align Photo: در این مرحله، نرم‌افزار فرآیند شناسایی و تراز کردن موقعیت دوربین‌ها نسبت به یکدیگر را بر اساس تصاویر ارائه شده آغاز می‌کند. هدف از این کار تعیین نقاط مشترک بین عکس‌ها است. نرم‌افزار عناصر مشابه را در تصاویر مختلف شناسایی می‌کند و بر اساس آن‌ها، محل دقیق دوربین در زمان گرفتن هر عکس را محاسبه می‌کند. این کار موجب می‌شود تا سیستم بتواند نقشه‌ای از جایگاه‌های مختلف دوربین که عکس‌ها از آن گرفته شده‌اند را ایجاد کرده و زمینه‌سازی برای ساخت ابر نقاط متراکم را فراهم کند (شکل ۳)

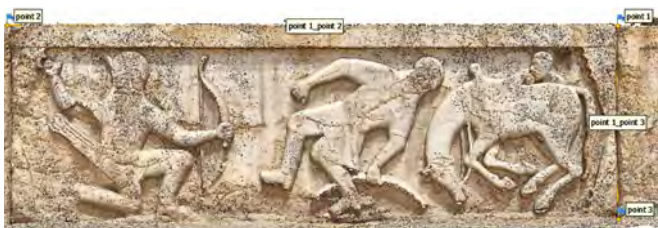
شکل ۴. مرحله Build the dense cloud در نرم‌افزار متاشیپ

۲. Build the dense cloud: پس از تراز کردن عکس‌ها، نرم‌افزار به ساخت ابر نقاط متراکم می‌پردازد که هر نقطه نشان‌دهنده یک مکان واقعی در فضای سه‌بعدی است (شکل ۴).

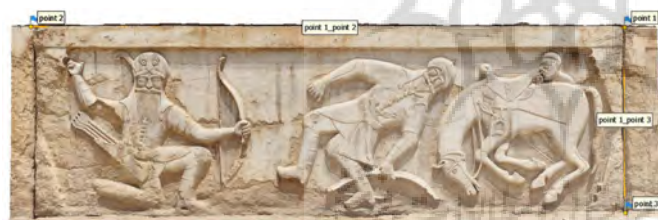
شکل ۶. مرحله Build texture در نرم‌افزار متاشیپ

۴. Build texture: در نهایت، برای اینکه مدل سه‌بعدی ظاهری واقع‌گرایانه‌تر و دقیق‌تر داشته باشد، نرم‌افزار بافت را از تصاویر اصلی استخراج کرده و بر روی مدل سه‌بعدی بدون بافت پیاده‌سازی می‌کند. این کار باعث می‌شود تا مدل به‌دست آمده نه تنها از نظر هندسی دقیق باشد، بلکه دارای ویژگی‌های رنگی و بافتی مشابه با سوژه واقعی نیز بوده و ظاهری بصری شبیه به نمونه اصلی به دست آورد (شیروانی و زارعیان چهارمی، ۱۴۰۳) (شکل ۶)

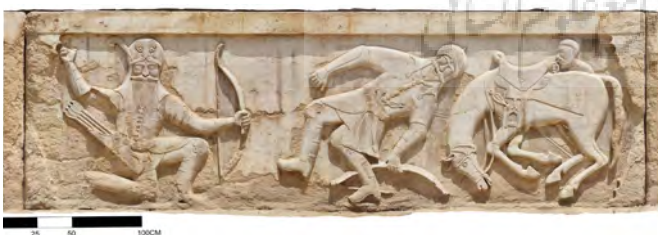
شکل ۷. ارتوفتو حجاری ازاره رستم و اشکبوس

است که با ترکیب و تصحیح هندسی مجموعه‌ای از تصاویر ایجاد می‌شود تا تمامی اعوجاج‌های مرتبط با زاویه دوربین و ناهمواری‌های زمین حذف شوند. در نهایت تصویری با جزئیات بالا و بافت واقعی تولید می‌گردد (شکل ۷)

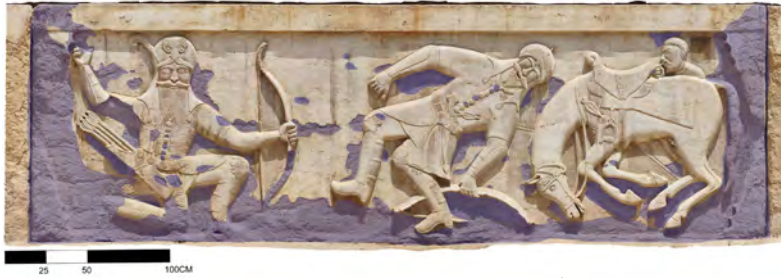
۱. جدایش: در این حجاری شاهد عوارض لایه‌لایه شدن، تورق و پوسیدگی هستیم؛ که عمده‌ترین آسیب این سنگ را شامل می‌گردد (شکل ۸)

شکل ۸. آسیب‌نگاری حجاری بر اساس عارضه جدایش

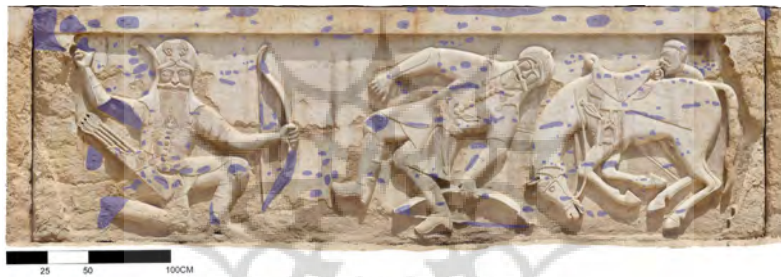
۲. از دست دادن مواد و فرسایش: در این حجاری عوارضی مانند گرد شدگی، فرسایش نامنظم، بخش‌های مفقود، خراش و آسیب ضربه‌ای قابل‌مشاهده است (شکل ۹)

شکل ۹. آسیب‌نگاری حجاری بر اساس عارضه از دست دادن مواد و فرسایش

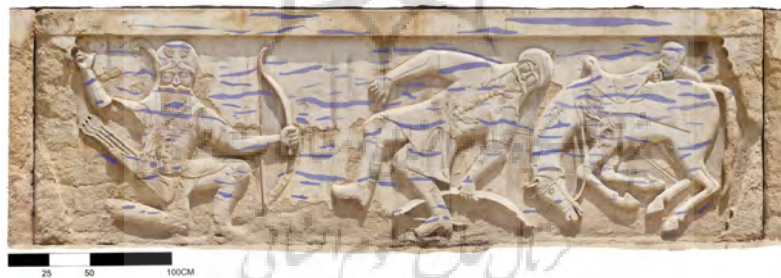
۳. ترک: شکافی ناشی از جدا شدن که با چشم غیرمسلح به وضوح قابل مشاهده است و شامل ترک‌های مویی با قطر کمتر از ۰.۱ میلی‌متر و

ترک‌هایی که میزان بازشدگی آن‌ها میلی‌متری یا سانتی‌متر است که در این حجاری مشاهده می‌گردد (شکل ۱۰)

شکل ۱۰. آسیب‌نگاری حجاری بر اساس عارضه ترک

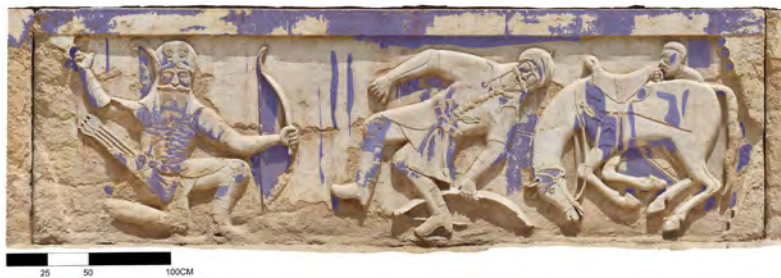
۴. تغییرات رنگ و رسوب: این تغییرات رنگی به صورت لکه رطوبت، رسوب و زنگار قابل مشاهده می‌باشند (شکل ۱۱)

شکل ۱۱. آسیب‌نگاری حجاری بر اساس عارضه تغییرات رنگ و رسوب
