Study of Conservation and Restoration of Sassanid Reliefs of Bahram II in Naqsh-e Rostam

Keywords: Bas Relief of Bahram II, Documentation, Pathology, Conservation, Naqsh-e Rostam

نقش برجسته بهرام دوم

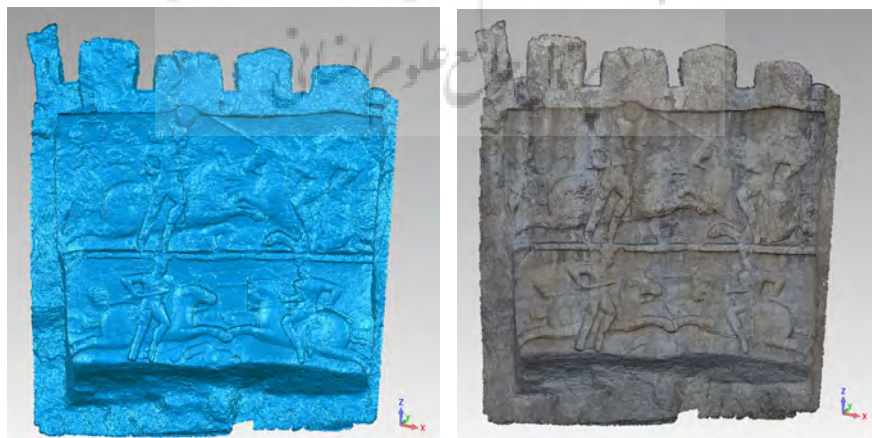
شکل ۲. مدل ابر نقطه سه‌بعدی نقش برجسته بهرام دوم بدون بافت و پس از تلفیق با بافت طبیعی (منبع: مرکز اسناد پایگاه میراث جهانی تخت جمشید، تهیه شده توسط آقای ضیاء دیلمی پور شرکت مهندسی فرانگار پیمایش)

بعدی از بدنه و پیرامون کوه نقش رستم بدون و پس از تلفیق با بافت طبیعی و تهیه مدل‌های سه بعدی و رنگی از نقش بهرام دوم (شکل ۱ و ۲). نهایتاً تصویر تخت رقومی شده از نقش برجسته ایجاد گردید.

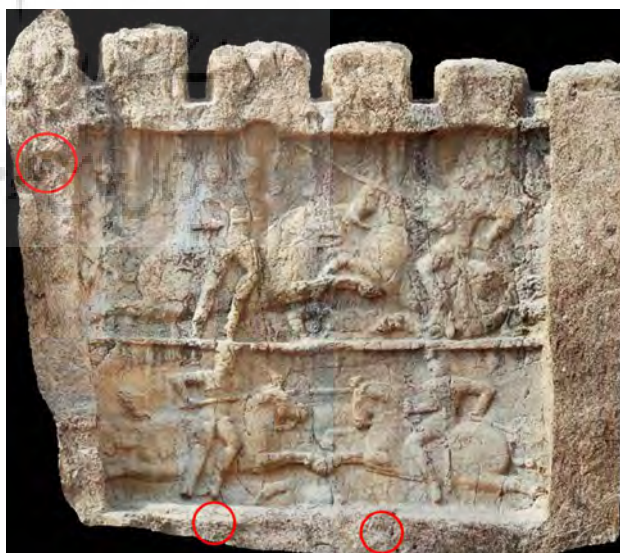
شکل ۳. نقش نبرد بهرام در نقش رستم و محل‌های نمونه‌برداری از سنگ

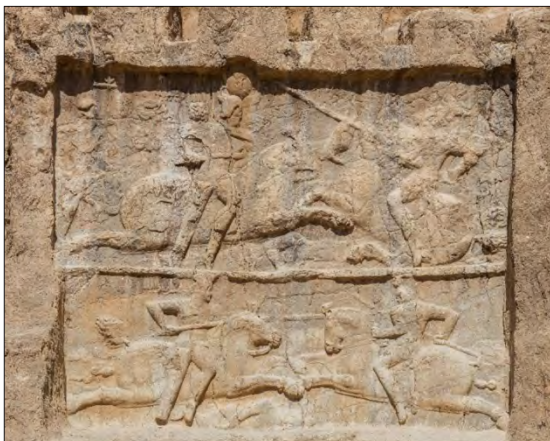
شکل ۷. تصویر تخت تهیه شده از نقش برجسته بهرام دوم در محوطه تاریخی نقش رستم

لذا اقدام به فتوگرامتری نقوش با استفاده از لیزر اسکنر زمینی و فتوگرامتری دیجیتال گردید و داده‌های بدست آمده با استفاده از نرم‌افزارهای نقشه‌برداری، فتوگرامتری و نمایه‌سازی، پردازش گردید و در نهایت تصاویر رقومی شده تخت و بدون پرسپکتیو اورتوفتو (Ortho photo) از نقش برجسته بهرام دوم تهیه گردید (شکل ۷).

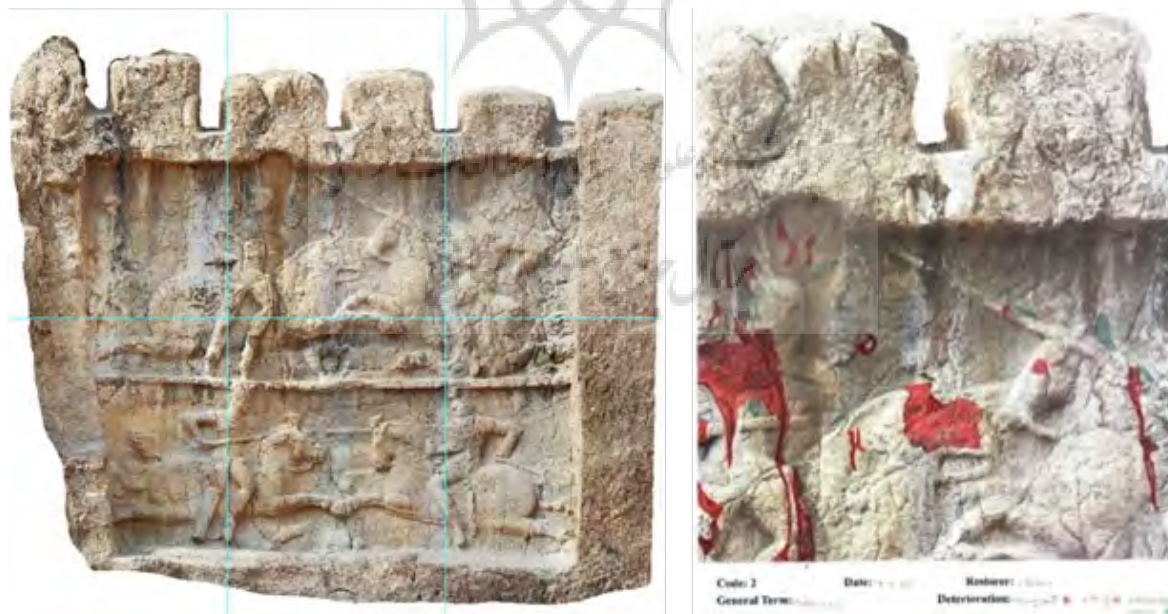
شکل ۸. آغاز آسیب‌نگاری نقش برجسته بهرام دوم با اجرای شبکه‌بندی بر روی تصویر تخت (چپ) و ترسیم آسیب‌ها بر روی هر یک از شیت‌ها (راست)

پس از تهیه مستندات، کارگاه مجهزی به منظور دسترسی به نقاط مختلف نقش برجسته طراحی و احداث گردید. این کارگاه امکان معاینه کلیه نقوش را برای آسیب‌نگاری عوارض در سطوح مختلف نقش از نزدیک میسر نمود. لذا عوارض و آسیب‌های وارده به سطح سنگ و نقوش بر روی تصویر تخت منتقل گردید.

آسیب‌ها راهنمای مشروح تهیه شد تا به مستندنگار در جهت تشخیص بهتر آسیب‌ها، تفکیک و انتقال آنها بر روی نقشه‌های خطی که از تصاویر تخت تهیه شده بود، کمک نماید. بنابراین پس از مشخص نمودن محدوده آسیب‌ها، اطلاعات خام برداشت شده در محیط نرم‌افزاری اتوکد بر روی طرح خطی مستخرج از تصاویر رقومی شده منتقل گردید و امکان آن فراهم شد تا لایه‌های مختلفی از آسیب در قالب نقشه‌های مجزا و یا در قالب یک نقشه یکپارچه با امکان پردازش هر یک موارد آسیب قابل استفاده گردد (شکل‌های ۸ تا ۱۵).

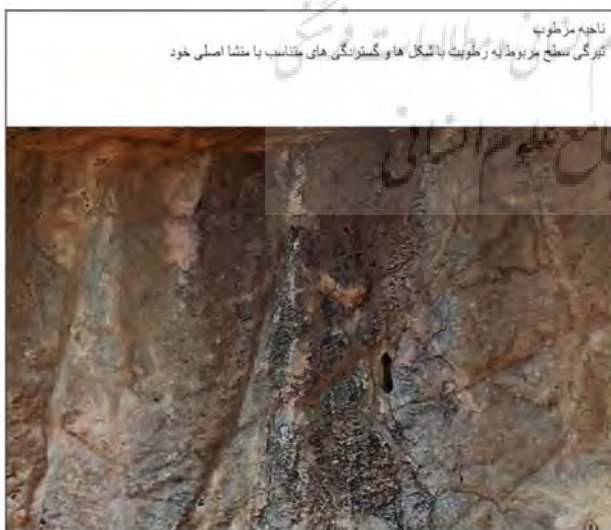
شکل ۹. آسیب‌نگاری "ناحیه مرطوب" بر روی نقش برجسته (در گروه آسیبی تغییر رنگ و رسوب)، شرح و علل شکل‌گیری آسیب در جدول ۵

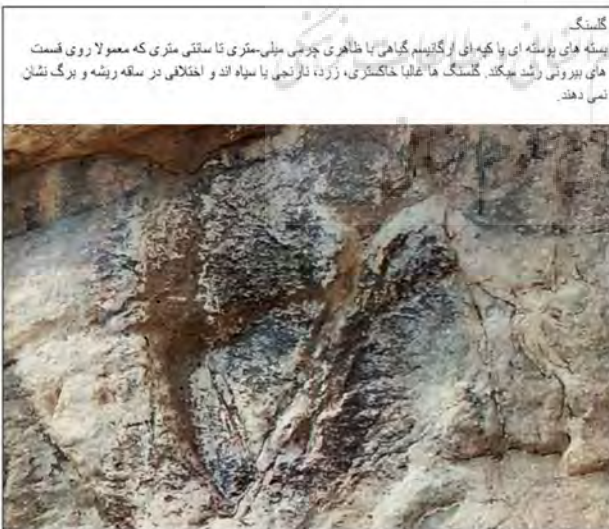
گلستگ
 بستره های پوسته ای یا کپه ای از گتیبند گیاهی با ظاهری چروقی میلی-متری تا سانتی متری که معمولاً روی قسمت های بیرونی رشد میکنند. گلستگ ها غالباً خاکستری، زرد، نارنجی یا سیاه اند و اختلافی در ساقه ریشه و برگ نشان نمی دهند.

شکل ۱۰. آسیب نگاری "گلستگ" بر روی نقش برجسته (در گروه آسبیبی فعالیت های زیستی)، شرح و علل شکل گیری آسبیب در جدول ۵

پیش از ملاط‌گذاری لازم بود محل‌های شکستگی از وجود رسوبات و آلودگی‌های خاکی در سطح و یا حضور گلسنگ‌ها، کاملاً پاکسازی گردد. لذا قبل از شروع عملیات استحکام بخشی و ملاط‌گذاری در سطح نقش برجسته، پاکسازی آن در حد حذف غبار و خاک نشسته بر سطح انجام شد. هنگام ملاط‌گذاری نیز سطح مورد نظر سنگ، مرطوب و پس از پرداخت اولیه ملاط با ابزار اسپاتول، پرداخت نهایی سطح مرمتی به کمک اسفنج مرطوب انجام گردید. توجه به این نکته حائز اهمیت است که ملاط پس از قرار گرفتن در سطح سنگ تا چند روز به‌طور متوالی نیاز به شرایط مرطوب دارد تا به گیرش نهایی خود برسد و لذا مراقبت‌های لازم پس از تکمیل مرحله ملاط‌گذاری، با مرطوب نمودن متوالی سنگ به ویژه در ساعات گرم روز، انجام گردید و ملاط‌های حفاظتی به گیرش و سختی مورد نظر دست یافتند.

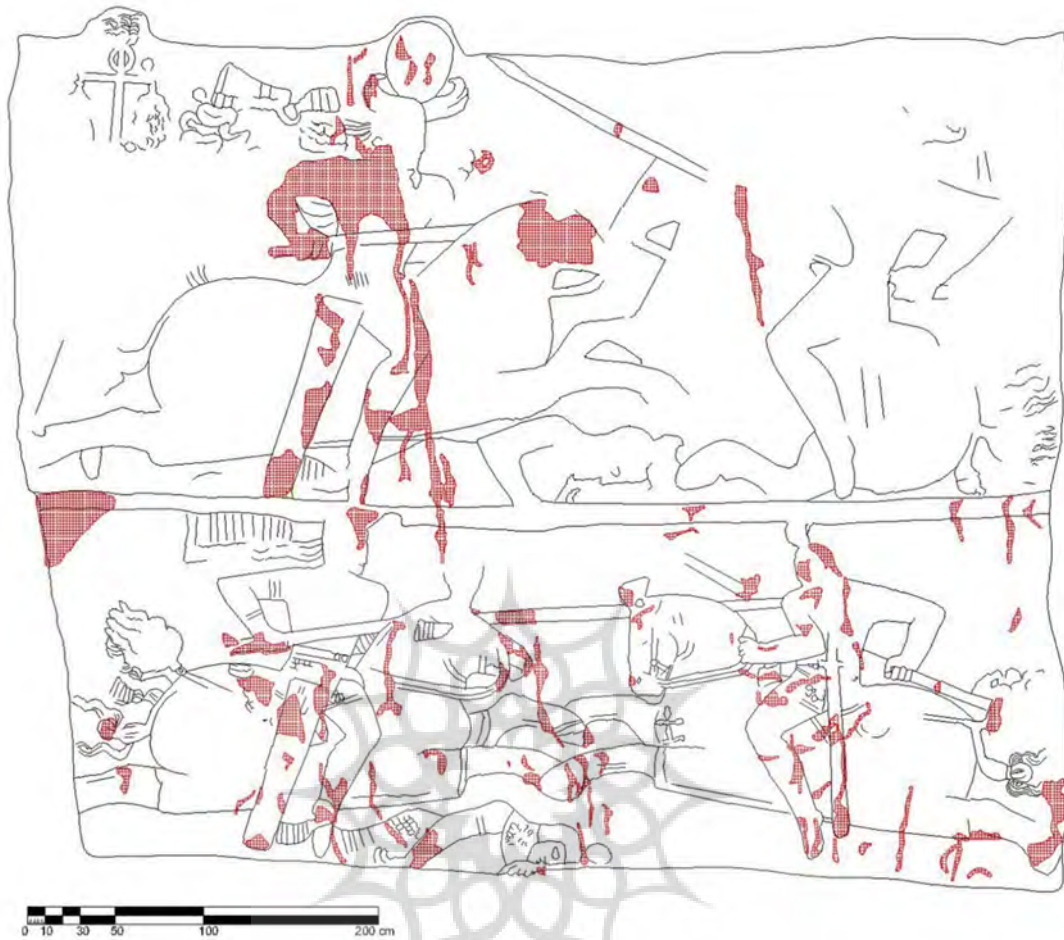
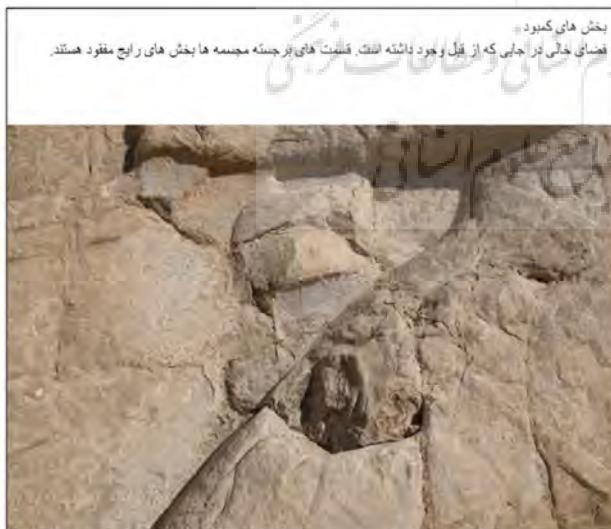
شکل ۱۱. آسیب‌نگاری "بخش‌های مفقود" بر روی نقش برجسته (در گروه آسیبی از دست‌دادن مواد)، شرح و علل شکل‌گیری آسیب در جدول ۵

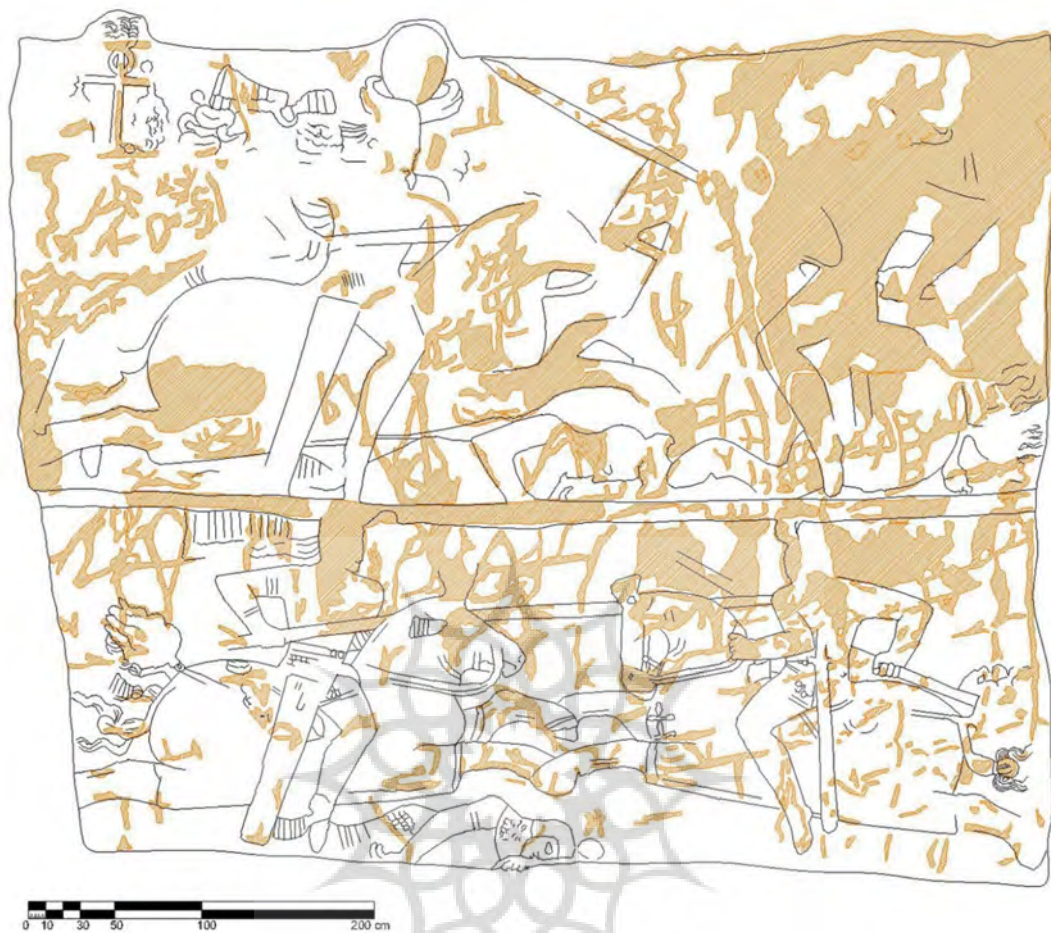
لايه لايه شدن
جدا شدن فيزيكي لايه هاي سنگ موزاي يا سطح سنگ

شکل ۱۲. آسيب نگاري "لايه لايه شدن" بر روی نقش برجسته (در گروه آسيبي جدایش)، شرح و علل شکل گيري آسيب در جدول ۵

بنابراین از ملاط تزریقی TA1 برای اتصال قسمت‌های جدا شده در سنگ استفاده شد. لدان TA1 ماده چسباننده بسیار خوبی است که جهت تثبیت ترک‌های پدید آمده طی تورق در لایه‌های درونی سنگ، مورد استفاده قرار می‌گیرد. این ماده به‌صورت پودر است که در ترکیب با آب به نسبت ۱ به ۸/۰ به‌صورت محلول در می‌آید و می‌تواند به‌وسیله سرنگ تزریق گردد. با توجه به ساختار متخلخل سنگ، تزریق آهک نقش بسزایی در کنترل روند فرسایش ایفا می‌کند. همچنین از لدان C30 به عنوان یک ماده چسباننده آهکی، در ترکیب با آب و پرکننده‌ها، به‌صورت ملاط یا دوغاب به منظور حفاظت از قسمت‌های از دست‌رفته سنگ استفاده گردید. به منظور مرمت ترک‌های ریز و تثبیت سطوح لایه لایه شده سنگ از تزریق رزین میکرواکریل CV 40 با غلظت ۵ تا ۱۰ درصد به داخل ترک‌ها استفاده گردید. استفاده از این رزین به عنوان یک ماده حلال در آب مناسب، موجب شد ویژگی‌هایی همچون مقاومت فشاری، جذب آب و نفوذپذیری در سنگ درمان شده و بهبود یابد (www.ctsconservation.com).

عنوان ماده استحکامبخش و همچنین به عنوان ملات حفاظتی استفاده شد. همچنین از تزریق رزین میکرواکریل در تثبیت ریز ترک‌ها و سطوح لایه لایه شده سنگ استفاده گردید. اقدامات حفاظتی باعث گردید ضمن درمان و تثبیت نواحی شکسته و یا سست سنگ، ویژگی‌هایی همچون جذب آب و نفوذپذیری در سنگ بهبود یابد.

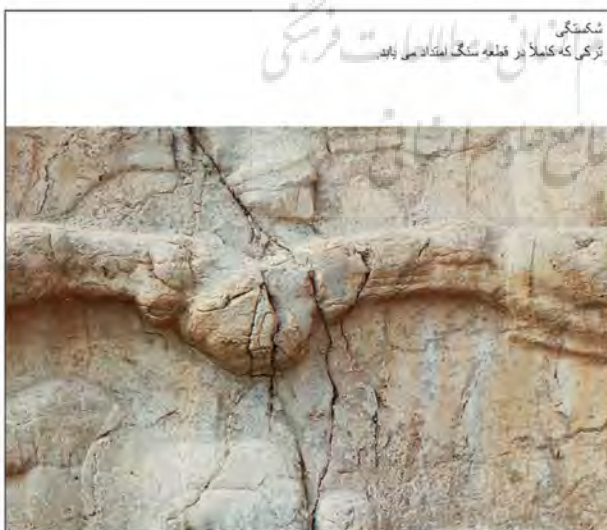
شکستگی
ترکی که کاملاً در قطعه سنگ امتداد می‌یابد

شکل ۱۳. آسیب‌نگاری "شکستگی‌ها" بر روی نقش برجسته (در گروه آسیبی ترک و تغییر شکل)، شرح و علل شکل‌گیری آسیب در جدول ۵

نقشه‌های آسیب‌نگاری، تثبیت و مستحکم شوند تا از آسیب به نقوش بخش‌های همجوار آن ممانعت گردد. در تثبیت و استحکام بخشی سطوح هوازده سنگ لازم بود که مواد حفاظتی به عمق هوازده سنگ نفوذ کنند، به گونه‌ای که این اطمینان حاصل گردد که پیوند استواری بین مواد تثبیت‌کننده و سطوح زیرین سنگ ایجاد شده است. به این منظور بایستی چگالی مواد تثبیت‌کننده با افزایش عمق، کاهش یابد تا ارتباط قوی مابین سطح و عمق اثر برقرار گردد. همچنین چنانچه، پوشش‌ها و تثبیت‌کننده‌های محافظ در سنگ‌ها، جاذب گازها و آلاینده‌های موجود در جو و خصوصاً اشعه UV باشند، میزان تخریب سنگ‌های درمان شده می‌تواند به طرز فراوانی افزایش یابد. از این رو مناسب‌ترین ماده استحکام‌بخش، ماده‌ای است که کاملاً در سنگ نفوذ کرده و صرفاً در سطح باقی نماند. امروزه در دنیا جهت تثبیت آثار سنگی از مواد مختلفی استفاده می‌شود (Anderson, 1986, pp. 133-137). مراحل کلی حفاظت و مرمت نقش برجسته بهرام دوم با توجه به موارد یاد شده شامل، پاکسازی سطحی، استحکام بخشی قسمت‌های سست، فرسوده و آسیب‌دیده سنگ و نهایتاً ملاط‌گذاری در محل‌های شکستگی، ترک و کمبود بود.

شکستگی‌ها به روش ملاط‌گذاری با آهک‌های هیدرولیک C30 و MTX در ترکیب با پودر سنگ سفیدرنگ به عنوان پرکننده، پوشش یافتند تا از نفوذ رطوبت و در نتیجه افزایش هوازدگی و فرسایش نقوش برجسته جلوگیری شود. به منظور استفاده از ترکیبات آهکی، پرکننده‌هایی همچون پودر سنگ که با ساختار سنگ همگن باشد اضافه می‌گردد. لذا ابتدا ترکیبات با نسبت و دانه‌بندی‌های مختلف با یکدیگر ادغام می‌شوند و به جهت رنگ و میزان سختی ارزیابی می‌شوند. در محوطه نقش رستم با توجه به ساختار آهکی و رنگ سفید سنگ‌ها از پودر سنگ مجدداً، ماسه سیوند به عنوان پرکننده استفاده گردید. نسبت ماده پرکننده به لدان ۲۵/۲ به ۱ بود. پس از انتخاب

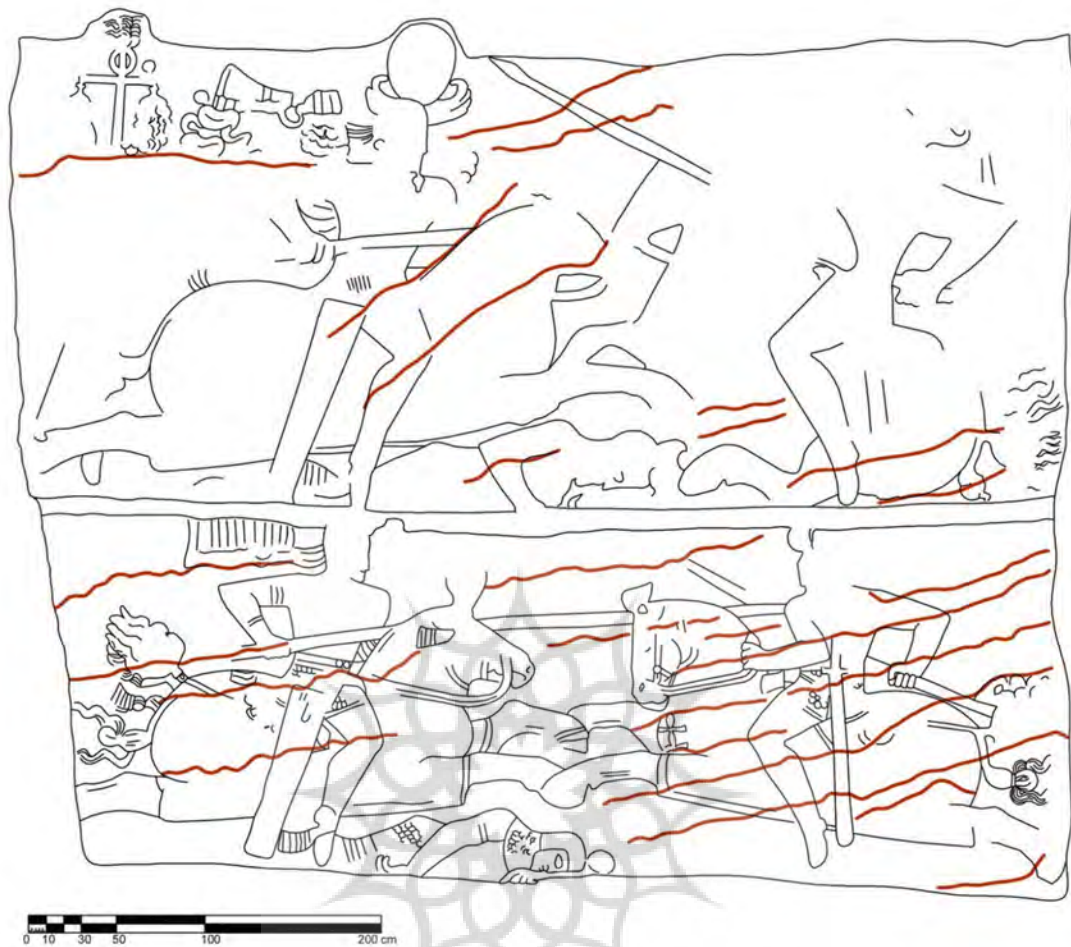
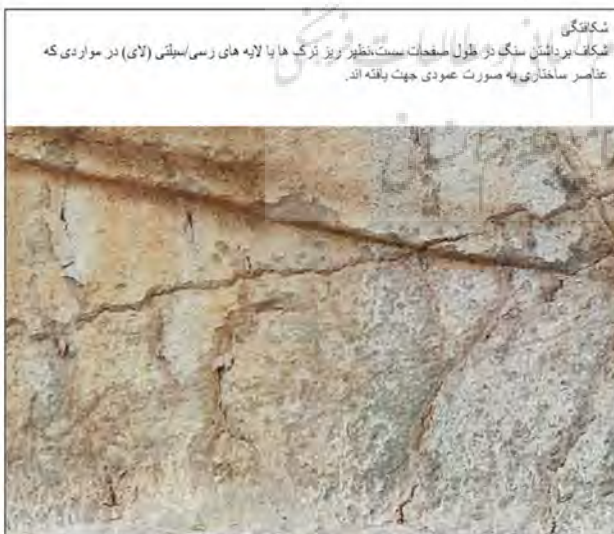
شکل ۱۴. آسیب‌نگاری "شکافتگی‌ها" بر روی نقش برجسته (در گروه آسیبی ترک و تغییر شکل)، شرح و علل شکل‌گیری آسیب در جدول ۵

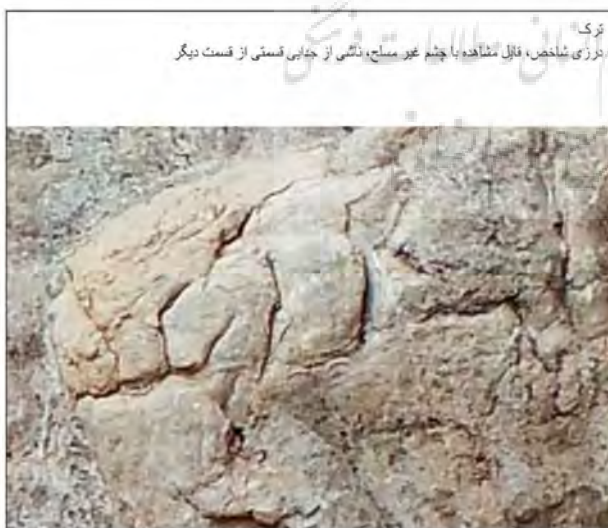
ترک
درزی شاخص، قابل مشاهده با چشم غیر مسلح، ناشی از جدایی قسمتی از قسمت دیگر

شکل ۱۵. آسیب‌نگاری "ترک‌ها" بر روی نقش برجسته (در گروه آسیبی ترک و تغییر شکل)، شرح و علل شکل‌گیری آسیب در جدول ۵
