نیایشگاه مهری یا امامزاده معصوم ورجووی

بررسی و نوشته :

دکتر پرویز ورجاوند

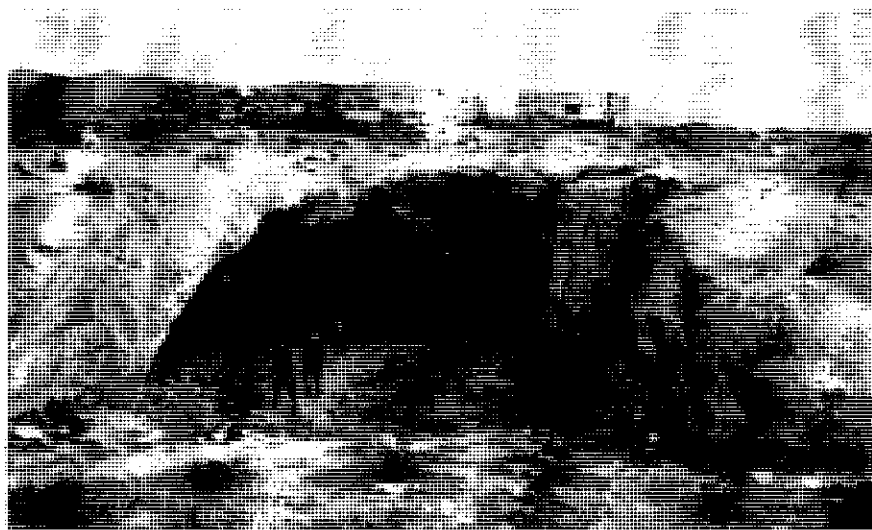
عکس شماره ۱

تصویری از نمای ورودی معبد مهری و رججوی . چنانکه مشاهده میگردد این نیایشگاه به گونه قسمت مقابل غار است . واحد های ساختمانی که در قسمت عقب عکس مشاهده میشود مربوط است به پوشش واحدهای مختلف معبد که بعد از فروریختن قسمت های اصلی و سنگی، بنا شده است.
(عکس از نویسنده مقاله)

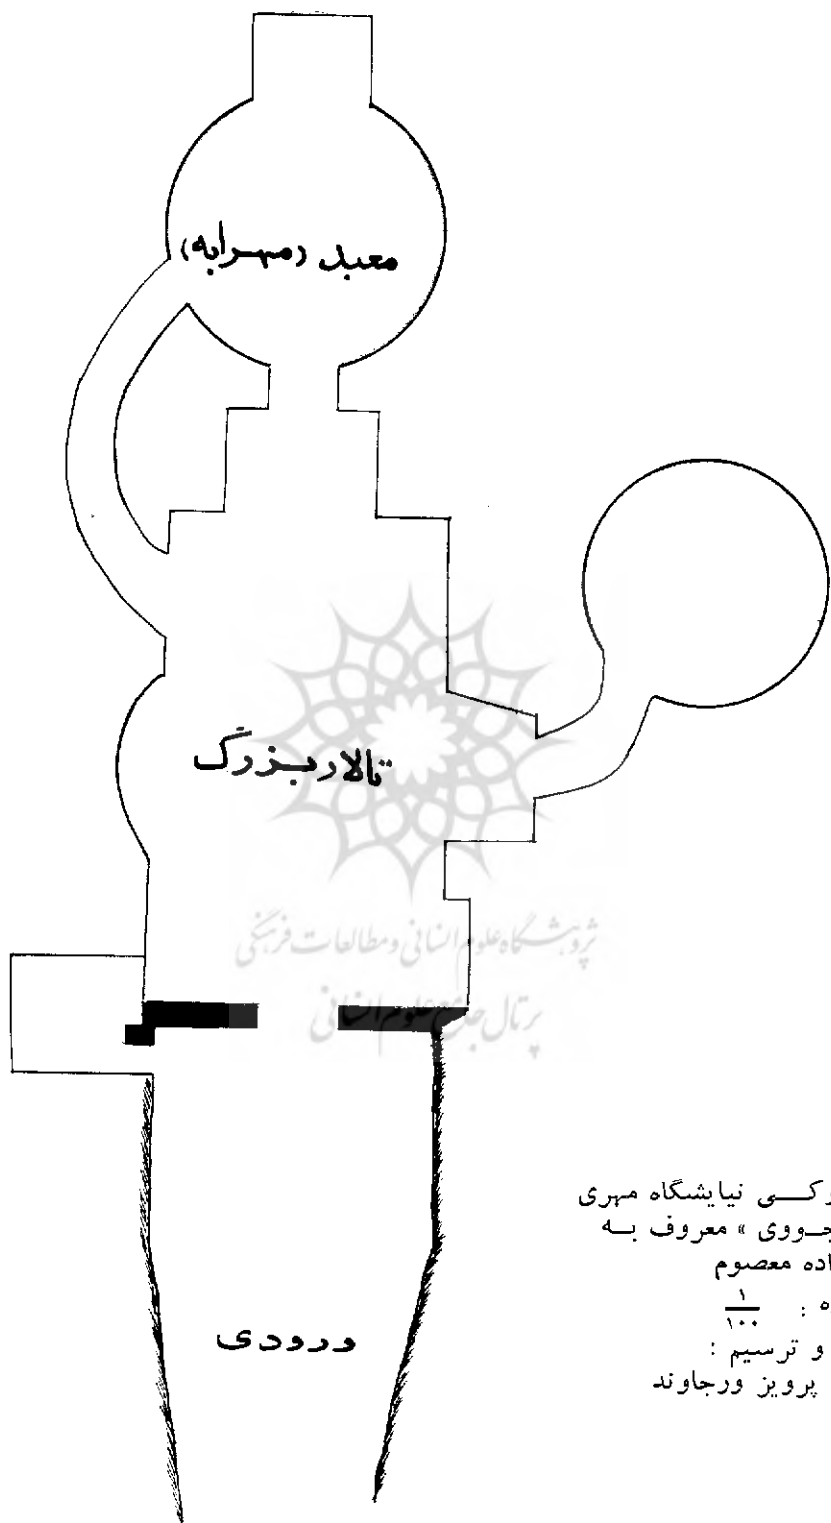
کروکی نیایشگاه مهری
« ورجووی » معروف به
امامزاده معصوم
اندازه : $\frac{1}{100}$
تهیه و ترسیم :
دکتر پرویز ورجاوند

متر و پهنای آن نزدیک ۶/۳۰ متر است. در وسط دو ضلع شرقی و غربی تالار دو فرورفتگی مقابل هم وجود دارد که فرورفتگی سمت غرب بشکل ذوزنقه و فرورفتگی سمت شرق شبیه نیمدایره است. از انتهای فرورفتگی غربی بوسیله راهروئی به پهنای ۱/۳۰ متر و به درازای ۳/۱۰ متر به اطاق مدوری بقطر ۵/۲۰ متر راه مییابیم که تمامی آن در سنگ کنده شده است و لبی سقف آن ظرافت و زیبایی سقف اطاق واقع در سمت چپ راهرو سرپوشیده راندارد. مقابل فرورفتگی نیمدایره شکل سمت شرقی را بکلمک سنگهای لاشه تیغه کرده اند. در سمت جنوب فرورفتگی شرقی، حفره ای وجود دارد که از آن به راهروئی داخل میشویم که بایک قوس نیمدایره به محوطه اصلی امامزاده راه می یابد.

در جانب جنوبی تالار با بالا رفتن از دو پله بیک صفا به پهنای ۲/۱۰ متر و درازای ۳/۳۰ متر میرسند و از آنجا بایک پله و عبور از یک ورودی مستطیل شکل به محوطه اصلی امامزاده وارد میشوند.

يك اطاق دایره شکل به قطر ۵/۹۰ متر که در جانب جنوبی آن با ارتفاع يك پله از کف، محرابی مستطیل شکل بدرازا و پهنای ۲ × ۲/۶۰ متر با سقف کاه و هلالی شکل وجود دارد .
