کاریز یا قنات

(مطالعه موردی قنات شهر تهران)

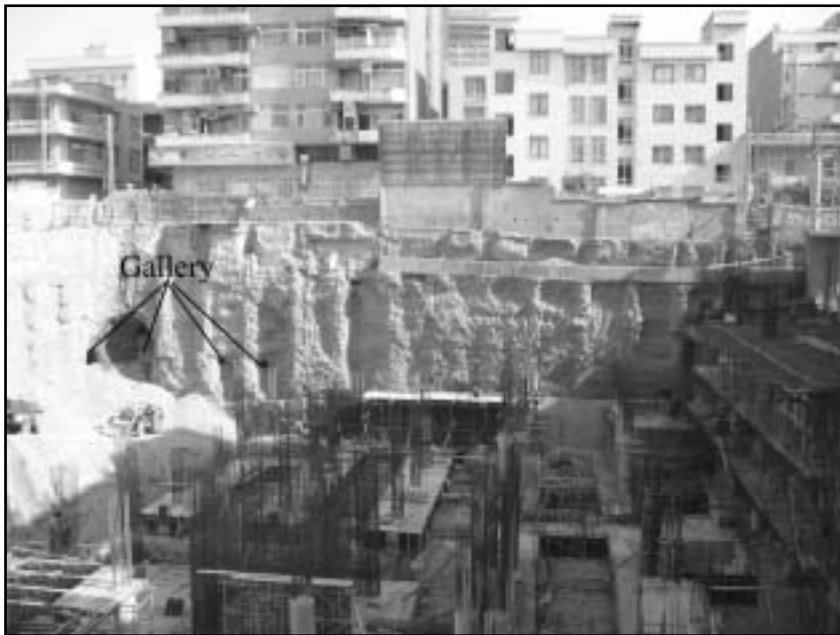
شکل شماره ۲- پی کنی ساختمان و قطع گالری چهار کاریز توسط آن در شهر تهران، گالری قطع شده سوم دارای آبدهی اندک می‌باشد که در آینده احتمالا مشکل آفرین خواهد شد. نگاه عکس به شمال می‌باشد.

۱- آسیب پذیری ساختمان قنات در اثر توسعه شهر: ساختمان قنات در شهر تهران به واسطه پی کنی ساختمانها (شکل شماره ۲) احداث اتوبانها (شکل شماره ۳) و احداث سازه‌های زیرزمینی از قبیل تونل‌های ترافیکی و مسیرهای مترو آسیب دیده‌اند. در مورد پی کنی ساختمانها (شکل شماره ۲) قطع گالری قنات

و انسداد آن در زیر ساختمان باعث توقف جریان آب زیرزمینی و انباشتگی آن در قسمت بالادست گالری می‌شود که افزون بر آسیب ساختمان کاریز، ایجاد مشکلات عدیده‌ای را جهت ساختمانها و سازه‌های شهری در محوطه بالا دست گالری خواهد نمود. برخی از مشکلات به علت انباشتگی آب و ازدیاد رطوبت در زمین پی ساختمانها و سازه‌ها می‌باشد که منجر به ظهور آب در زیرزمینها، فرونشینی و ریزش زمین،

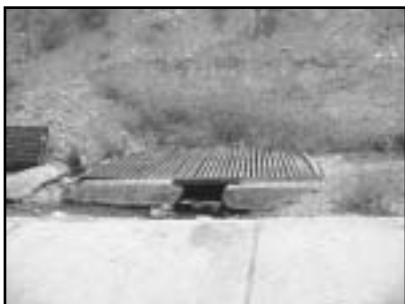
شکل شماره ۴- قطع گالری آبدار قنات در بزرگراه یادگار امام و ظهور آب در حاشیه بزرگراه

قطع گالری آبدار کاریز توسط اتوبانها (شکل شماره ۴) باعث قطع آب در بقیه مسیر گالری (فرو دست) و ایجاد مظهر جدیدی از قنات در حاشیه اتوبان شده است که حداقل زیان آن هدرروی آب آن می‌باشد. همانطور که در شکل شماره ۴ نشان می‌دهد عبور اتوبان از گالری کاریز باعث ظاهر شدن آب قنات در حاشیه اتوبان شده که شستشوی اتوموبیل‌ها در نقطه مذکور و ممانعت از این امر معضلی جهت شهرداری منطقه شده است.

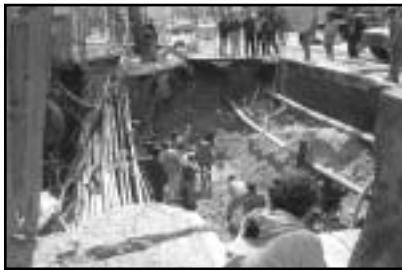
شکل شماره ۶- فروریزی بخشی از خیابان ولی عصر (طول ۲۰، عرض ۸ و عمق ۶ متر) مابین میدان ونک و پارک ساعی به علت فروریزی بخشی از گالری کاریز متروکه

۳- آسیب پذیری کاریزها در رابطه با عدم آگاهی و دیدگاه منفی مدیران و شهر نشینان تهران: با توسعه شهر تهران و تجاوز مناطق شهری به حریم قنات در حال حاضر وجود کاریز در زیر ساختمانها، خیابانها و دیگر اماکن به عنوان مشکل تلقی شده و تنها سازه آبی اختراع ایرانیان که تا سال ۱۳۰۴ دارای نقش مهم و عمده‌ای در تامین آب شرب شهر تهران داشته، تبدیل به مجرای زیرزمینی حامل آب آلوده و یا حفره‌ای بدون آب در زیر شهر نموده که گاهی باعث فروریزی و نشست زمین در مناطق شهری و ایجاد مشکلات عدیده می‌نماید. برای مثال در سال ۱۳۸۱ نشست زمین زیر مجرای کاریز در سعادت آباد باعث نشست ساختمان شده است (شکل شماره ۵). همچنین در سال ۱۳۸۲ بخشی از خیابان ولی عصر تهران در اثر فروریزی مجرای قنات متروکه فروریخته و ایجاد مشکل نموده است (شکل شماره ۶)
