تغییرات ژئومورفولوژیک نیمرخ طولی و عرضی علیای رودخانه میناب (از سد تا پل میناب)

چکیده

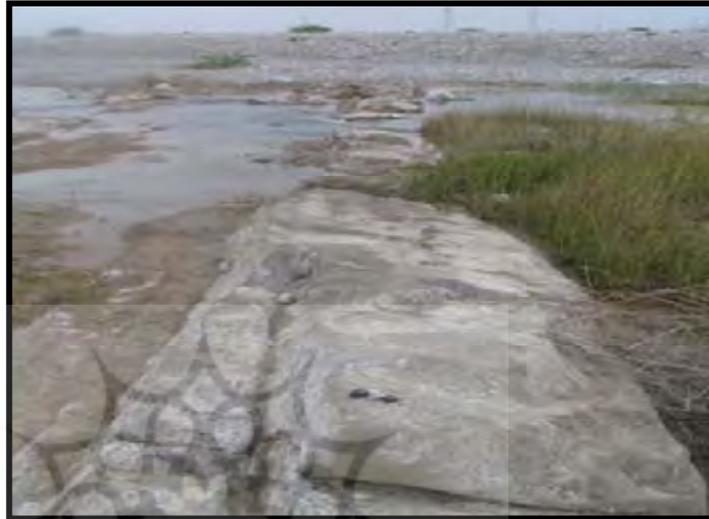
شکل (۱) : تاثیر ساختمان زمین بر مرفولوژی رودخانه میناب

با استفاده از مقاطع عرضی رودخانه می‌توان ویژگیهای ژئومورفولوژیکی آن را بهتر شناسایی کرد. در هر مقطع ویژگیهای عمق، سرعت، نوع رسوبگذاری و سایر ویژگیها نشان داده شده است. رودخانه میناب در روند تکوین و تکامل طبیعی خود، دستخوش تغییر و تحولات شدیدی شده است. از دیدگاه ژئومورفولوژی، تغییر در مشخصه‌های هندسی و راستای مسیر، بخشی از مراحل تکامل رودخانه به منظور نیل به تعادل و برقراری شرایط پایدار تلقی می‌شود. وقوع سیل از جمله فرآیندهای طبیعی مهمی است که در شکل دهی رودخانه میناب (در غیاب دبی پایه‌بعلت احداث سد) در برقراری توازن و تعادل در الگوهای رفتاری آن نقش عمده‌ای را ایفا می‌کند. در عین حال انسان برای بهره‌برداری هر چه بیشتر از این رودخانه، ناگزیر از دخالت در رفتار طبیعی جریان آبها، بویژه مهار و مقابله با پیامدهای نامطلوب حاصل از سیلابهای این رودخانه می‌باشد. بهسازی و اصلاح مسیر رودخانه از جمله اقدامات متداولی است که برای هدایت جریان و کاهش اثرات تخریبی سیلاب انجام می‌گیرد. این روش را می‌توان بخشی از اقدامات جامع مهار سیلاب تلقی نمود که به لحاظ تأثیر آن در رفتار طبیعی جریان و مشخصه‌های مورفولوژیک، آگاهی از کنش و واکنشهای رودخانه‌ای و شناخت اثرات متقابل و پیش‌بینی پیامدهای حاصل از اقدامات بهسازی ضروری است. تمام این موارد می‌تواند، در سراسر قلمرو رودخانه تأثیر گذار بوده و روند تقسیم‌بندی بخشهای مختلف آن را با مشکل مواجه سازد. براساس ویژگی‌های ژئومورفیک، در وضعیت فعلی رودخانه میناب، سه واحد ژئومورفولوژی در آن قابل تشخیص است (شکل ۱(A)، (B) و (C)) که عبارتند از:

با توجه به شکل واحدهای رودخانه میناب (شکل ۱) این واحد جزء پهنه کوهستانی حاشیه‌ای است. این بخش بلندیهای شمالی و شمالشرقی میناب را تشکیل می‌دهد. طول رودخانه در این قسمت از سد میناب تا پل، حدود ۴/۵ کیلومتر است. با توجه به تراز توپوگرافی، ابتدا و انتهای واحد به ترتیب در حدود ۵۰ و ۳۲ متر از سطح دریا، شیب بستر در آن تند و حدوداً برابر ۳/۳ درصد می‌باشد. وجود یک پشته رسوبی در وسط رودخانه و احداث باغهای جدید در بستر متروک رودخانه موجب انحراف آب به کناره راست رودخانه شده و یک مئاندر جوان در حال شکل‌گیری است. این تحول به علت احداث سد و کاهش انتقال رسوب به پایین دست و برداشتهای مصالح شن و ماسه از شدت بالائی برخوردار است. بارندگی و جریان آب میان لایه‌های مارنی و شیل - مارنی را به سرعت شسته و لایه‌های سخت و مقاوم را بصورت دیواره‌های سنگی کوتاهتر در برابر جریان سیلاب رودخانه بوجود آورده است. این واحد در محدوده کوه خگو با ارتفاع حدود ۳۵۵ متر قرار دارد که به طرف مغرب از ارتفاع آن کاسته شده و بتدریج به زمین‌های گسسته مشرف به دلتای میناب می‌رسد.

جلگه میناب بین طول‌های ۵۶ درجه و ۴۸ دقیقه تا ۵۷ درجه و ۱۵ دقیقه شرقی و عرض‌های ۲۶ درجه و ۱ دقیقه تا ۲۷ درجه و ۲۷ دقیقه شمالی واقع شده، وسعت کل آن ۱۳۷۸/۸ کیلومتر مربع و مساحت جلگه ۷۸۸ کیلومتر مربع (۵۷/۲ درصد) می‌باشد. حداکثر ارتفاع جلگه ۵۰ متر و حداقل آن صفر است، رودخانه اصلی آن رودخانه میناب است که سرشاخه‌های آن از ارتفاعات رودان، منوجان، مسافرآباد، فاریاب، گلاشگرد و... سرچشمه می‌گیرند (شکل ۱).

شکل سطحی رودخانه میناب بر روی تصویر ماهواره ای میناب مشخص گردیده است (شکل ۱). همانطور که این شکل نشان می‌دهد آبادهای متعددی در اطراف این رودخانه پراکنده‌اند که فلسفه وجودی آنها همین رودخانه می‌باشد. شاید اقتصاد کشاورزی همین روستاهاست که شهر میناب را رونق بخشیده و آن را تبدیل به یکی از قطب‌های کشاورزی کشور نموده است. بعد از احداث سد این روستاها رونق اولیه خود را از دست داده و یا اینکه آبی که از طریق رودخانه دریافت می‌کردند در حال حاضر از طریق آبهای زیرزمینی دریافت می‌کنند. شکل (۱) محدوده مورد مطالعه را نشان می‌دهد.

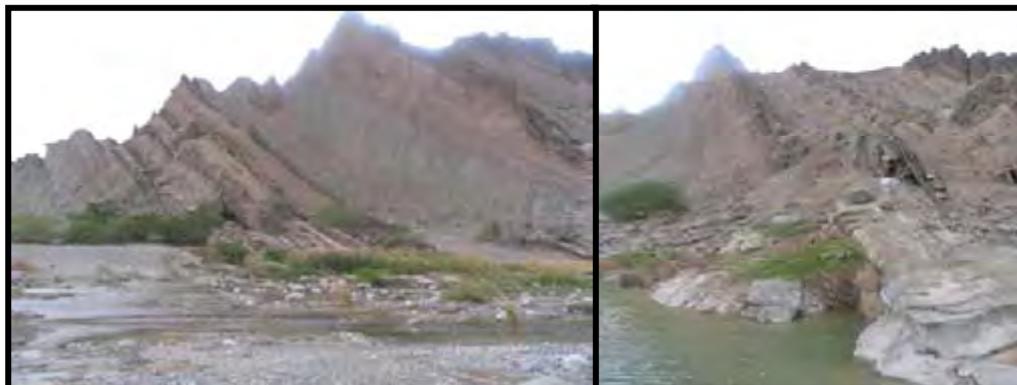
شکل (۲ و ۳) : تناوب مارن و ماسه سنگ در کف و دیواره پایاب سد در واحد آبراهه

شکل (۴) نشان‌دهنده تناوب مارن و ماسه سنگ در کف و دیواره پایاب سد می‌باشد. این لایه‌ها همان سنگ بستری است که رود بر روی آن جریان دارد و از آبرفت خبری نیست. در چنین شرایطی است که اثرات مورفولوژیکی ساختمان زمین و طبیعت سنگها در نیمرخ طولی آبراهه به نحو بارزی مشاهده می‌شود. آثار حرکات تکتونیکی و تقابلی آنها با فرسایش کاوشی در ساختن چشم‌انداز کنونی رودخانه میناب دخالت دارند. بطوری که سنگها را از عرض بریده و پدیده ژئومورفولوژیکی جالبی را در بستر رود میناب، در حدفاصل سد تا یک کیلومتری بالادست پل میناب بوجود آورده است (شکل ۲ و ۳). اما در حال حاضر ریشه این ناهمواریها بطور موازی در بستر رودخانه وجود دارد و نقش زیادی در کاهش یا افزایش شیب و در نتیجه تغییر در شکل نیمرخ طولی رودخانه ایفا می‌نماید. در این بخش بستر رودخانه تنگ‌تر از قسمت‌های پایین‌تر می‌باشد. زیرا بعلت مقاوم بودن سنگها و تنگ بودن بستر جریان دارای سرعت بالاتری است که به کاهش شیب و افزایش عمق منجر گردیده است. بر همین اساس و با نگاه به نیمرخ طولی رودخانه متوجه خواهیم شد که این نیمرخ به طور یکنواخت و به سمت پایین دست تا پل میناب از شیب منظم و یکسانی برخوردار نبوده و حالت پلکانی دارد.

رخمونهای سنگی در بستر آبراهه، عامل مسئول دیگری در بی‌نظمی نیمرخ طولی رودخانه میناب است. بدین‌صورت که سنگ بستر، متشکل از لایه‌های ماسه سنگی، کنگلومرا، همراه میان لایه‌های مارن و شیل مارنی است و این لایه‌ها دارای مقاومت و پایداری یکسانی نبوده و در نتیجه فرسایش پذیری متفاوتی دارند.

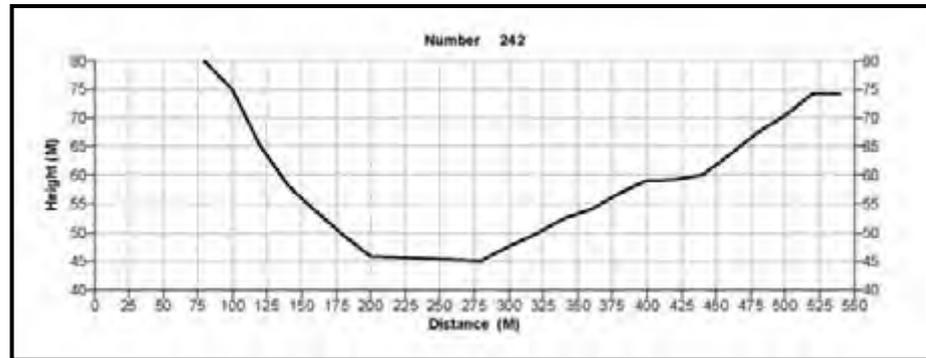
شکل (۴): مقطع عرضی شماره ۲۴۲ بر روی رودخانه

مقطع شماره ۲۴۲: مقطع عرضی ۲۴۲ اولین مقطع عرضی بعد از سد میناب می‌باشد (شکل ۴). این مقطع از بسترسنگی رودخانه برداشت شده است. در این قسمت از رودخانه میناب، بستر رود از سنگ کف تشکیل گردیده است. این لایه‌ها که عموماً ماسه سنگ، کنگلومرا با میان لایه‌های از شیل و مارن می‌باشد در عبور و گذر جریان نقش مهمی را ایفا می‌کند. نفوذپذیری خیلی پایین این لایه‌ها نسبت به آبرفتهای قسمتهای بعدی باعث می‌گردد تا آب با سرعت بیشتری جریان یابد و دبی بالاتری شکل بگیرد. عمل فرسایش آبهای جاری در کف باعث گردیده تا لایه‌های فرسایش پذیرتر (مارن و شیل) سریعتر شکسته شده و لایه‌ها حالت جناغی شکل به خود بگیرند. عرض بستر اصلی رودخانه در این مقطع حدود ۷۰ متر است که تنگ‌ترین و در عین حال عمیق‌ترین بخش رودخانه میناب را به خود اختصاص داده است.

جدول (۱) مشخصات و ویژگی‌های هر مقطع را نشان می‌دهد، این مقطع در مقایسه با مقاطع دیگر از بیشترین تغییرپذیری برخوردار است. علت بالا بودن تغییرپذیری این مقطع نسبت به مقاطع بعدی مربوط به سنگ بستری است که رودخانه بر روی آن جریان دارد. سنگ بستر در این مقطع از رسوبزایی زیادی برخوردار است که ویژگیهای بستر آن را قبلاً تشریح کرده‌ایم. این مقطع با رقم ۰/۴۴۷ - متر (۱/۴۹ فوت) بیشترین مقدار تغییر را در کل مسیر رودخانه از سد تا ساحل دریا نشان می‌دهد (جدول ۱).

تراز سطح آب رودخانه در این مقطع در زمان سیلابی حدود ۴۴/۴۳۳ متر (۱۴۸/۱۱ فوت) می‌باشد که علت آن مربوط به تنگ بودن مقطع جریان و عدم نفوذپذیری آب بدلیل سنگی بودن بستر می‌باشد. عامل دیگر آن است که مقطع به دریچه‌های تخلیه سد نزدیک بوده و سریعتر از قسمتهای دیگر، تراز آب بالا می‌آید. این عامل می‌تواند رسوبهای حساس به فرسایش کناره‌های رودخانه را سریعاً فرسوده کرده و یا اینکه بعد از فروکش کردن سیلاب و شدید بودن آفتاب، لایه‌های کاملاً خیس و گل شده را با سرعت خشک نموده، وزش بادهای گرم و تند بر میزان فرسایش افزوده، و اقدام به ایجاد درز و ترک و شکاف در لایه‌های مارنی - رسی می‌نماید. این درز و ترکها به حداکثر تراز سطح آب محدود نمی‌گردد، بلکه تا بالاترین ارتفاعات مشرف به دره رودخانه امتداد می‌یابند. این درز و ترکها زمینه‌ساز هدایت آب سیلاب و تراز آب و آب باران در ارتفاعات، بر لایه‌های زیرین می‌شود. پس از سیلاب در تراز سطح آب بر پهنه لانه زنبوری، گل و

عمق خط تالوگ حدود ۴۴/۸۸۳ متر می‌باشد. این عمق زیاد به علت فرسایش آبهای جاری در سنگهای سست و ایجاد بستری عمیق در پهنه کوهستانی حاشیه‌ای میناب می‌باشد. با توجه به مشاهدات میدانی در نیمرخ شماره ۲۴۲، بار بستر شامل، سلیت، رس و ماسه است و بنابراین می‌توان اثرات احداث سد را بر روی رودخانه بوضوح مشاهده نمود. جریان آب حامل رسوب در

مقطع شماره ۲۴۲: این مقطع از بستر سنگی رودخانه برداشت شده است. این مقطع از بیشترین تغییرپذیری (۰/۴۴۷ - متر) در کل مسیر رودخانه برخوردار است. علت آن مربوط به سنگ بستری است که رودخانه بر روی آن جریان دارد. ترازسطح آب رودخانه در زمان سیلابی حدود ۴۴/۴۳۳ متر می‌باشد که علت آن مربوط به تنگ بودن مقطع جریان، عدم نفوذپذیری آب و نزدیک بودن به دریچه‌های تخلیه سد می‌باشد. عمق خط تالوگ حدود ۴۴/۸۸۳ متر می‌باشد. با توجه به اینکه مقدار رسوب آورده شده در این مقطع و سایر مقاطع کمتر از حد پتانسیل انتقال و یا ظرفیت حمل آن است بنابراین وقوع فرسایش را می‌توان انتظار داشت.

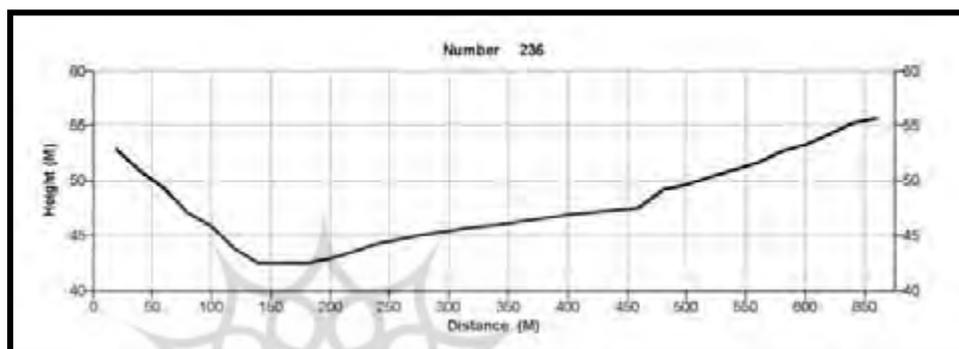
شکل (۵): مقطع عرضی شماره ۲۳۶ بروی رودخانه میناب

مقطع شماره ۲۳۶: این مقطع در حدود یک کیلومتری پایین دست سد برداشت شده است (شکل ۵). این مقطع در محلی برداشت شده که هنوز رودخانه در سنگ بستر جریان داشته ولی نسبت به مقطع قبلی تغییرپذیری بستر آن کمتری باشد. بطوری که تغییرپذیری بستر آن براساس جدول ۱، معادل $-۰/۰۹$ متر ($-۰/۳$ فوت) می‌باشد. این وضعیت نشان‌دهنده بستر سنگی است اما همانطور که گفتیم سنگ کف آبراهه رودخانه میناب حالت تناوب داشته و دارای میان لایه‌های مارن، شیل، مادستون، رس و سیلت می‌باشد که به شدت در مقابل دینامیک آبهای جاری حساس بوده و به سرعت بوسیله آب برداشت شده و غلظت آنرا بالا می‌برد و باعث فرسایش بستر می‌شود. تراز سطح آب در این مقطع حدود $۴۱/۸۴۴$ متر ($۱۳۹/۴۸$ فوت) می‌باشد، که فاصله از محل سرریز سد و عامل تغییرپذیری بیشتر بستر بعلافت نفوذپذیری و عامل مهمتر پخش شدن آب در سطح وسیعتر می‌تواند از دلایل پایین آمدن تراز سطح آب باشد. در این بخش از رودخانه در زمان طغیان، امکان سرریز شدن سیلاب به بخش‌های مجاور رودخانه وجود دارد، کما اینکه در سال ۱۳۷۱ تأسیسات مجاور رودخانه توسط سیلاب تخریب گردید. حداکثر ارتفاع آب مربوط به ساحل راست رودخانه است، زیرا در کناره چپ رودخانه، وجود ارتفاعات بیشتر باعث انحراف آب به کناره راست رودخانه می‌گردد (شکل ۵).

تراز خط تالوگ در این مقطع حدود $۴۰/۳۴۱$ متر می‌باشد که نسبت به مقطع قبلی حدود $۵/۵$ متر کاهش پیدا کرده است که عوامل مربوط به کاهش تراز آب و گستردگی بستر رودخانه می‌تواند عامل اصلی کاهش تراز تالوگ رودخانه باشد. مهمترین مسئله‌ای که در این مقطع باید در نظر گرفت، افزایش بیش از دو برابر بار بستر (شن و ماسه) می‌باشد. در اثر احداث سد، بار بستر کمتری وارد پایاب سد می‌گردد. این مسئله می‌تواند فرسایش و گودافتادگی بستر را در غیاب

مقطع شماره ۲۳۶: رودخانه در این مقطع نیز در سنگ بستر جریان داشته ولی نسبت به مقطع قبلی تغییرپذیری بستر آن کمتر (معادل -۰.۰۹ متر) می‌باشد. تراز سطح آب حدود $۴۱/۸۴۴$ متر می‌باشد که بعلت فاصله از محل سرریز سد و نفوذپذیری و عامل مهمتر پخش شدن آب در سطح وسیعتر می‌باشد. تراز خط تالوگ در این مقطع کمتر از مقطع قبلی است که ناشی از کاهش تراز آب و گستردگی بستر رودخانه می‌باشد.

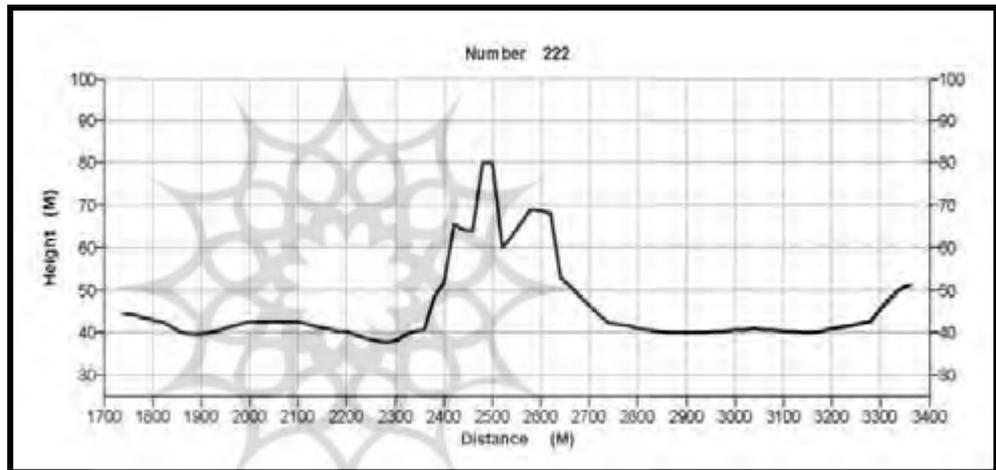
شکل (۶) : مقطع عرضی شماره ۲۲۲ بر روی رودخانه میناب

مقطع شماره ۲۲۲: این مقطع از عریض‌ترین بخش آبراهه حد فاصل سد تا پل میناب برداشت شده است و می‌تواند معرف مقاطع برداشت شده در بستر آبرفتی واحد آبراهه باشد (شکل ۶). مقطع دقیقاً از محلی عبور می‌کند که یک‌پشته رسوبی به ارتفاع حداکثر ۸۰ متر در وسط بستر رودخانه وجود دارد. این پشته رسوبی باعث انحراف آب به ساحل راست رودخانه گردیده است. عرض رودخانه در این مقطع به بیشترین حد ممکن در بخش آبراهه رسیده و عرض آن حدود ۱۳۰۰ متر می‌باشد. بستر رودخانه در این مقطع از تغییر پذیری متوسطی برخوردار است. البته این تغییرپذیری نسبت به مقطع بعدی آن (۲۲۰) در نظر گرفته می‌شود، و گرنه نسبت به مقطع ۲۴۲ از تغییرپذیری کمتری برخوردار است. عمل فرسایش آبهای جاری در کف بستر باعث گردیده تا بخش‌های فرسایش‌پذیرتر (مارن و شیل) سریعتر شکسته شده و لایه‌ها حالت جناغی شکل بخود بگیرند.

وجود تپه یا پشته به ارتفاع ۵۰ متر در این مقطع، همانطور که بیان گردید، جریان آب را به سمت راست منحرف کرده است. این پشته از ذرات درشت دانه مثل شن و ماسه تشکیل شده است. کناره راست نیز نسبت به کناره چپ از ارتفاع پایین‌تری برخوردار است. بطور کلی فرسایش در این مقطع ۰/۴۲- متر (۰/۱۴ فوت) نسبت به مقطع ۲۳۶ (۰/۳- فوت) بیشتر است.

این پشته رسوبی باقیمانده ارتفاعات قدیمی است که رودخانه قسمت‌های زیادی از آنرا بریده و بخشی که مقاومتر است باقی مانده است و مانع بزرگی در مسیر عوامل هیدرولیکی و چگونگی جریان در این مقطع است. از آنجا که شرایط جریان باعث نحوه فرسایش در رودخانه است، وجود این پشته رسوبی تغییراتی را به دنبال دارد. بطوری که در نیمرخ شماره ۲۲۲ دیده می‌شود، تراز سطح آب تا ارتفاع حدود ۳۶/۱۷۴ متر (۱۲۰/۵۸ فوت) بالا آمده است. این سطح در بستری به پهنای حدود ۱۳۰۰ متر، گسترش دارد. پشته موجود در مسیر رودخانه، موجب افزایش اصطکاک و مقاومت بستر در مقابل جریان گردیده و با افزایش تراز آب سرریز شدن آنرا به اراضی و اماکن اطراف را ممکن می‌سازد.

مورد دیگری در مقطع ۲۲۲ تراز خط تالوگ رودخانه است که به علت تنگ بودن (عرض تالوگ حدود ۱۰۰ متر) تراز سطح آب در آن در زمان سیلابی به حدود ۳۴/۵ متر (۱۱۵ فوت) می‌رسد. رودخانه به علت بار بستر انحراف پیدا نکرده است، بلکه عامل اصلی انحراف و در نتیجه تنگ بودن و عمیق بودن خط تالوگ، وجود پشته رسوبی در وسط بستر سیلابی می‌باشد. در بالاتر از این مقطع، رودخانه میناب دو شاخه فرعی از طرف شمالشرقی و جنوبشرقی تاقدیس میناب دریافت

مقطع شماره ۲۲۲: این مقطع از عریض‌ترین بخش مسیر مورد مطالعه می‌باشد. بستر رودخانه از تغییرپذیری متوسطی برخوردار است. وجود تپه یا پشته به ارتفاع ۵۰ متر، جریان آب را به سمت راست منحرف کرده و باعث شده تا تراز سطح آب تا ارتفاع حدود $۳۶/۱۷۴$ متر بالا آمده و موجب افزایش اصطکاک و مقاومت بستر در مقابل جریان گردیده و با افزایش تراز آب، سرریز شدن آنرا به اراضی و اماکن اطراف ممکن سازد. بطورکلی فرسایش در این مقطع -۰.۴۲ متر است.

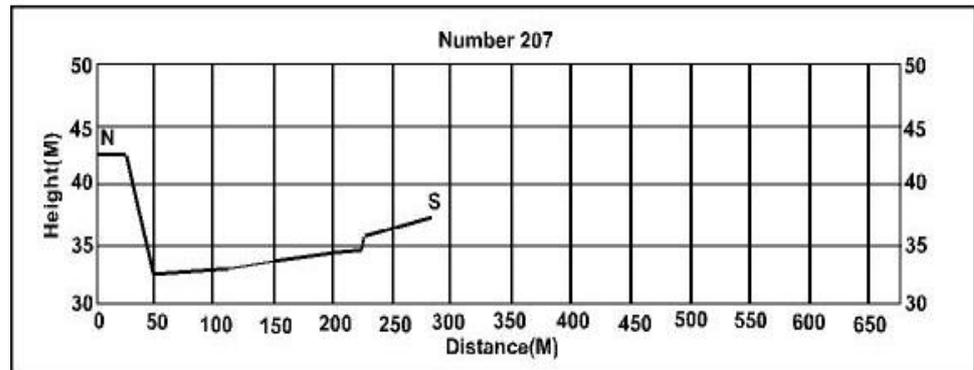
شکل (۷): مقطع عرضی بر روی رودخانه میناب

مقطع شماره ۲۰۷: آخرین مقطع در واحد آبراهه که در مجاورت پل میناب برداشت شده است حکایت از تغییرپذیری وضعیت ژئومورفولوژیکی بستر و کناره‌های آن نسبت به مقاطع قبلی دارد (شکل ۶). واحد آبراهه رودخانه میناب بعنوان یک واحد ژئومورفولوژیکی، تقریباً به سه بخش با بستر تنگ و عمیق، بستر عریض با عمق کم و بستر تنگ با عمق متوسط تقسیم می‌شود. این مقطع (۲۰۷) از محلی برداشت شده که رودخانه از کوهستان خارج و وارد دشت سیلابی میناب می‌گردد. این مقطع بر روی سنگ بستر که از جنس ماسه سنگ و گنگلومرای میناب می‌باشد برداشت شده است (شکل ۷).

اگر در تقسیم بندی واحدهای ژئومورفولوژیکی رودخانه میناب سلسله مراتب را نگاه کنیم، دقیقاً این مقطع خط تغییر شیب را نشان داده و پروفیل طولی رودخانه تقریباً در محل همین مقطع به حالت پلکانی، نشان دهنده ورود رودخانه از آبراهه به روی دلتای میناب می‌باشد.

در طول مسیر رودخانه میناب که از آن مقاطع عرضی تهیه شد است، بعد از مقطع ۲۴۲، بیشترین تغییر پذیری مربوط به مقطع ۲۰۷ با حدود ۳۲۷- متر (۱/۰۹- فوت) می‌باشد. رودخانه هنوز در سنگ بستر جریان دارد. جریان رودخانه در این مقطع هنوز از مقطع قبلی که پشته‌ای در وسط آن بود تأثیر پذیرفته و رژیم جریان به کلی تغییر می‌کند. بدین صورت که آب این دو حوضه بطرف ساحل چپ کشیده شده و باعث فرسایش دیواره‌های سمت چپ رودخانه می‌گردد. درکناره سمت راست این مقطع، مهمانسرای اداره آب میناب (بالا دست پل میناب) قرار دارد، که رودخانه در این قسمت رسوبها را برجای گذشته و کناره چپ را فرسایش می‌دهد.

علت تغییرپذیری بالای بستر نیز وجود رسوبهای کمتر فرسایش یافته کف بستر می باشد که توانسته در مقابل جریان آب مقاومت بیشتری از خود نشان دهد و با تغییر شیب مقاومت خود را از دست می دهد.

عرض بستر رودخانه در این مقطع حدود ۲۲۰ متر می‌باشد که تراز خط تالوگ در آن حدود ۹/۷۵ متر (۳۲/۵ فوت) می‌باشد. تراز سطح آب در خط تالوگ بیشتر در کناره چپ رودخانه می‌باشد. زیرا در مقابل این ساحل فرسایش، و ساحل روبرو حالت رسوبگذاری دارد. عرض خط تالوگ ۶۰ متر می‌باشد که نسبت به عرض خط تالوگ در مقطع قبلی افزایش چشمگیری نشان می‌دهد، زیرا رودخانه در این مقطع قدرت مانور بیشتری برای گسترش بستر خود دارد.

مقطع ۲۰۷: این مقطع در مجاورت پل میناب برداشت شده است و حکایت از تغییرپذیری وضعیت ژئومورفولوژیکی بستر و کناره‌های آن نسبت به مقاطع قبلی دارد. این مقطع خط تغییر شیب را نشان داده و محل ورود رودخانه به دلتای میناب می‌باشد. بعد از مقطع ۲۴۲ ، بیشترین تغییرپذیری مربوط به مقطع ۲۰۷ با حدود -۳۲۷ متر می‌باشد. علت آن وجود رسوبهای کمتر فرسایش یافته کف بستر می‌باشد که توانسته در مقابل جریان آب مقاومت بیشتری از خود نشان دهد. عرض بستر رودخانه در این مقطع حدود ۲۲۰ متر و تراز خط تالوگ، حدود $۹/۷۵$ متر می‌باشد. در این محدوده ذرات قلوه سنگ و شن به ترتیب با ۱۰ و ۶۵ درصد از کل ذرات بستر را تشکیل می‌دهد. عامل افزایش فرسایش در این مقطع، وجود پل میناب در پایین دست آن است. بطورکلی رودخانه میناب از سد تا پل بعنوان یک واحد ژئومورفولوژیکی، تقریباً به سه بخش با بستر تنگ و عمیق، بستر عریض با عمق کم و بستر تنگ با عمق متوسط تقسیم می‌شود.

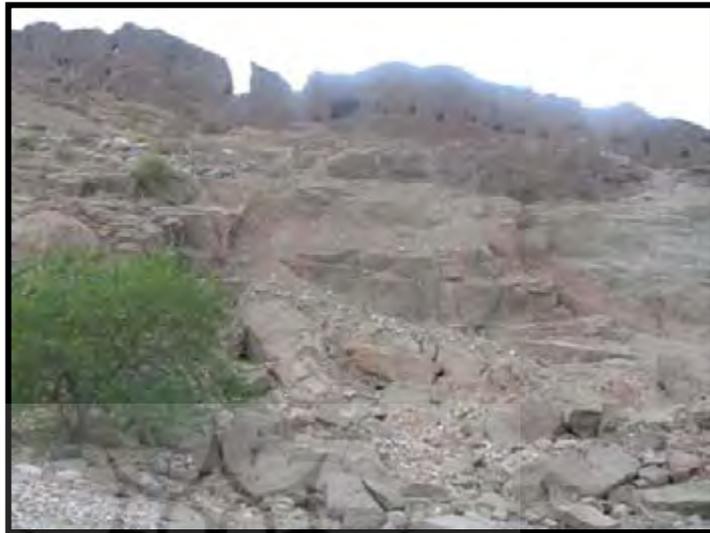
شکل (۸): فرسایش تفریقی و فرسایش لانه زنبوری حاشیه رودخانه میناب

تراز سطح آب بالغ بر $31/8$ متر (106 فوت) (جدول ۱) است، اما این تراز بیشتر مربوط به ساحل چپ رودخانه است. بالا رفتن تراز سطح آب در این ساحل باعث فرسایش شدید کناره شده و حاشیه بستر را با فرسایش خندقی ولانه زنبوری مواجه ساخته است. با نگاه به شکل (۸) می توان اختلاف فرسایش (فرسایش تفریقی) را ملاحظه نمود بطوری که ماسه سنگ و مارن در مقابل کنگلومرای میناب به شدت در حال فرسایش است. با نگاه به بالاترین بخش کناره بستر، منازل مسکونی را می بینیم که اتفاقاً بر روی ماسه سنگ و مارن احداث شده اند و سیلابهای بعدی می تواند برای آنها مشکل ساز باشد. بالا آمدن آب در زمان سیلابی شدن رودخانه و ریزش شدید باران در مدت زمان طولانی با انرژی جنبشی قوی باعث تخریب مواد نرم لایه های مارنی و ماسه سنگی سست شده و فرسایش شیاری را بدنبال دارد. از طرف دیگر وجود منازل مسکونی در کناره سمت چپ می تواند خطر ساز باشد، بدین گونه که این منازل اشغال و زباله های مسکونی خود را به داخل رودخانه سرازیر نموده و انبوهی از نخاله ها را در مقابل سیلابهای بعدی قرار می دهند (مشاهدات نگارنده). این زباله ها علاوه بر آلودگی محیط زیست، در سیلابهای آتی مشکلات ویژه خود را به دنبال دارد. شستشوی مواد ریزدانه و توأم شدن با پدیده رواناب سطحی بر روی دیواره رودخانه باعث فرسایش سطحی می گردد. این مواد فرسایش پذیر و شیب دیواره که حالت قائم دارد ممکن است به اشکال مختلف، فرسایش شیاری، ورقه ای و خندقی را ایجاد نماید.
