ویژگیهای معماری مساجد ایران

(مسجد دشتی اصفهان)

مینا رهبریان
کارشناس ارشد تاریخ

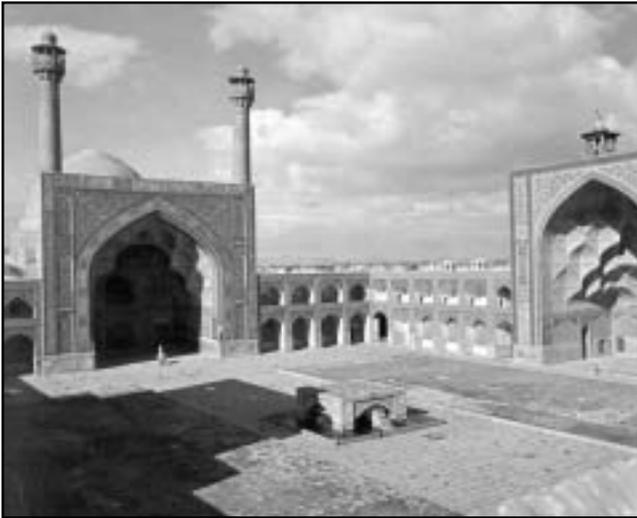
صحن مسجد جامع اصفهان

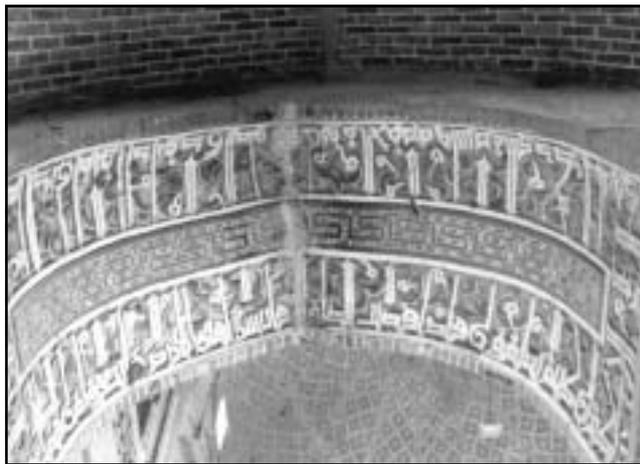
گچبریهای مسجد جامع اردستان

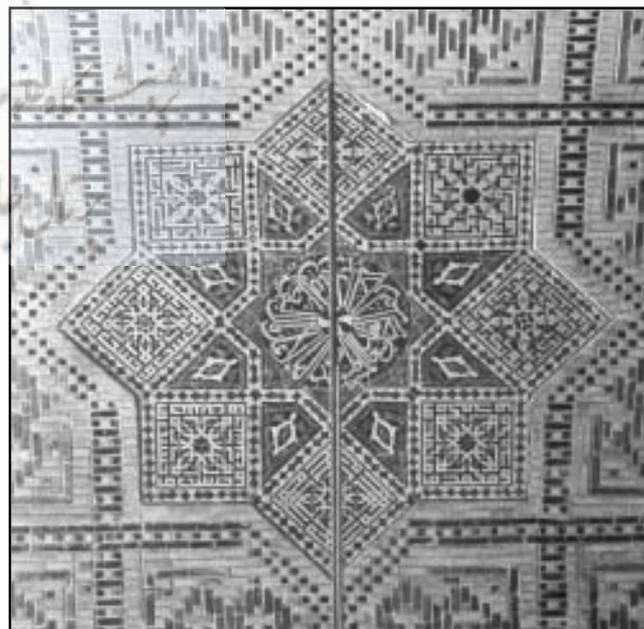
کاشیکاری مسجد جامع اصفهان

است. نخست آجر لعابدار به کار می بردند، اما از آغاز قرن ششم هجری به کاشی روی آوردند. کاشی ایرانی کیفیتی غیر قابل مقایسه دارد. لعاب کامل و خوب آن در برابر ناملایمات زمان، مقاوم می باشد و شدت رنگ در آنها، ملایم و در نهایت ظرافت است. کاشی ایرانی پرتین، و بازتابی همچون فلز شفاف دارد. رنگهای: آبی لاجوردی، زرد، سبز و خاکستری، در زمینه کارمسلطند. عناصر اصلی تزیینات، عبارتند از گل و گیاه که آزادند، و به گونه ای طبیعی طرح شده اند. نقش چند ضلعی و تزیینات هندسی در مکتبهای دیگر کاربرد فراوان دارد اما در ایران از آن کمتر استفاده می شود. روی بسیاری از اسپرها، یک ترنج بزرگ چهار پرده دیده می شود که در وسط ایوان جا گرفته است. هر یک از گوشه ها یا لچکی ها نیز با طرح سه گوشه ای زینت شده است، که لبه آنها چون ترنج مرکزی پیچ و تاب دارد [هوک، سبک شناسی هنر معماری، ۲۲۱].

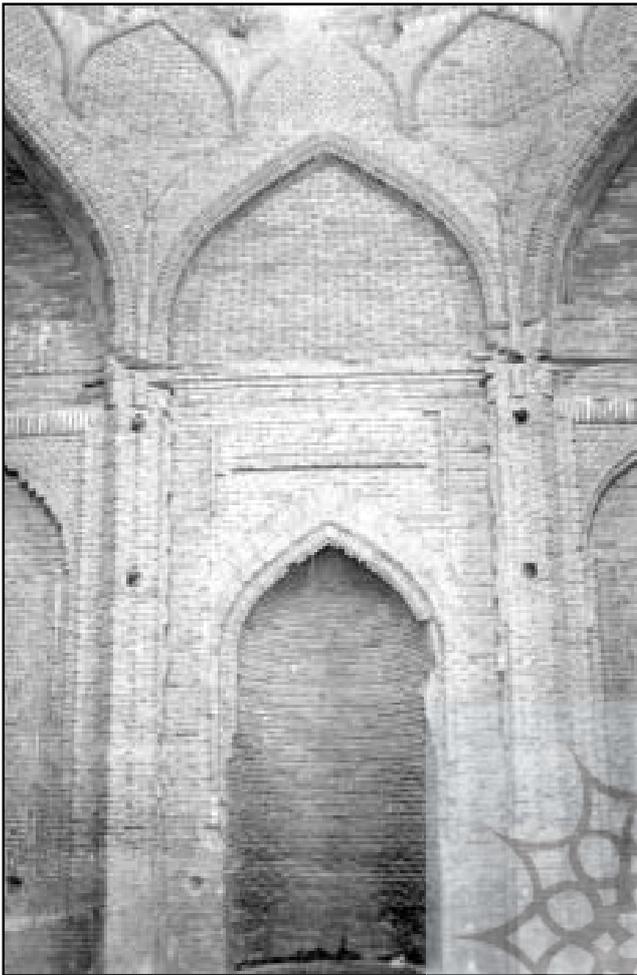
محراب مسجد جامع دشتی، اصفهان

مسجد دشتی گنبد و فضایی در زیر آن دارد که در قیاس با مسجد کاج، جمعتر و بسته تر است. قطر گنبد ۹/۸ متر، و ایوان جلوی آن ۹/۶ متر عرض دارد. محراب این مسجد، گچبریهای داشته است، ولی تا امروز بقدری آسیب دیده که به سختی باز شناخته می شود [هیئت باستان شناسی آلمان، گزارشهای باستان شناسی در ایران، ۳۰۰]. این مسجد به شماره ۳۴۷، جزء آثار ملی ایران

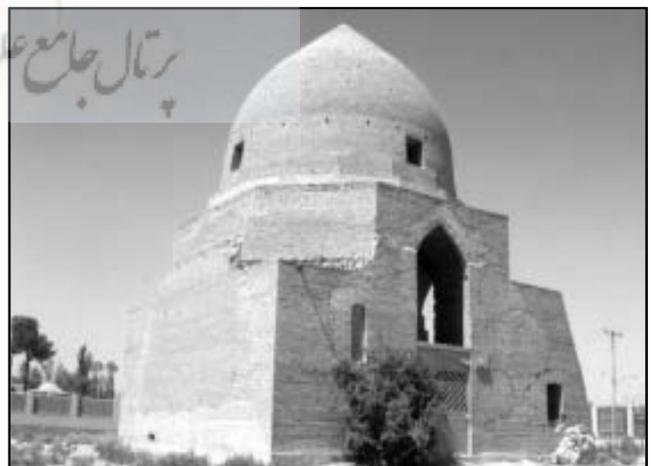
مسجد جامع دشتی، اصفهان

به آن رسیدگی شده است. با مقایسه عکسهای که سیرو و ویلبر گرفته اند و وضعیت فعلی این اثر، مقدار زیادی از تزیینات سردر مدخل شمالی مسجد دشتی، از بین رفته است. البته، در تصاویر ویلبر و سیرو و در یک نمای کلی، آنچه از مسجد دشتی دیده می شود، مخروبه ای بیش نیست. ولی در وضعیت فعلی، قسمتهای تخریب شده زیادی از این بنا، بازسازی شده است. شاید عمده تخریب از سال ۱۹۴۳ م/ ۱۳۲۲ تا سال ۱۹۶۳ م/ ۱۳۴۴ صورت گرفته باشد. با وجود تعمیرها و ترمیمها، به نظر می رسد این اقدامات بر مبنای اصول درست و شناخت علمی نبوده و مثل دیگر آثار تعمیر شده، نوشته و اصالت آن بر باد رفته است.

نقشه اصلی مسجد دشتی، عبارت است از: شبستان گنبددار، راهروهای دو طرف، سردر بزرگ و صحن مقابل آن [ویلبر، معماری اسلامی ایران در دوره ایلخانان، ۱۷۵] گنبد مسجد دشتی، از وضعیت نسبتاً خوبی برخوردار است. دیوارهای شبستان آسیب دیده است، و وضع سردر ورودی خوب نیست. ساختمان بنای متصل به شبستان، در سمت غربی و شرقی از بین رفته اند. کف این بنا خاکی است. قسمتهای داخلی این بنا، به وسیله سازمان میراث فرهنگی استان اصفهان برداشته شده است تا دوباره ترمیم شود. هم اینک، مقداری آجر در ضلع شمالی بنا بر روی هم قرار گرفته است تا هنگامی که بودجه ای برای ترمیم این بنا مقرر شود، به ترمیم آن اقدام گردد. قسمتهایی از گنبد برای نوشتن شعارهای سیاسی، رنگ خورده است. در زمین جلوی سردر شمالی، تعدادی گل و درخت کاشته اند. مسئولیت مراقبت از این بنا، بر عهده بقال جنب این بنا و کشاورزی می باشد که مورد احترام اهالی است. شاید در بدو امر، این مسئله اندکی مضحک به نظر برسد، ولی با توجه به مساجد هفتشویه، از ایران و کاج که همگی بی متولی است و هر کس می تواند به داخل آنها وارد و خارج شود، وجود این دو نفر برای این بنا، امتیاز بزرگی است.

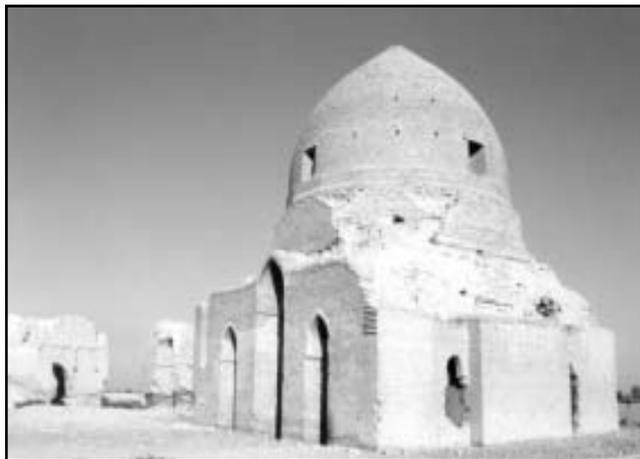
مسجد جامع کاج، اصفهان

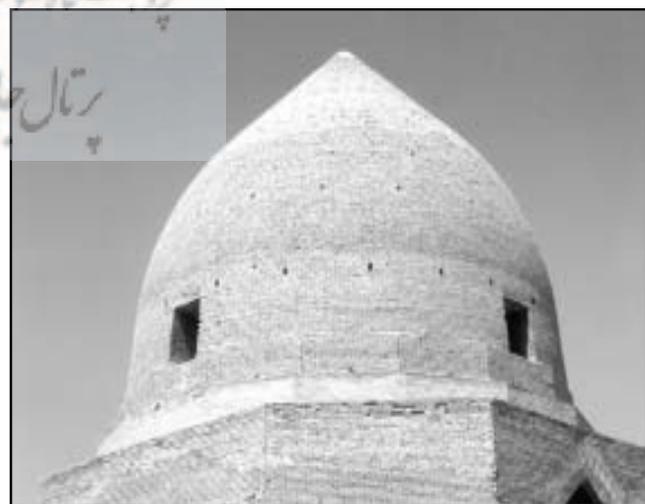
گنبد مسجد جامع دشتی، اصفهان
