# مسجد جامع کیلان

علی فرحانی  
عضو هیئت علمی میراث فرهنگی استان تهران

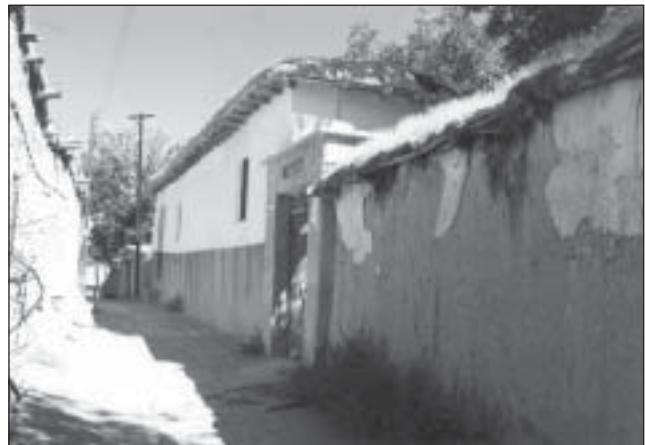
عکس ۱: نمای جبهه جنوبی مسجد و کوچه مسجد جامع کیلان

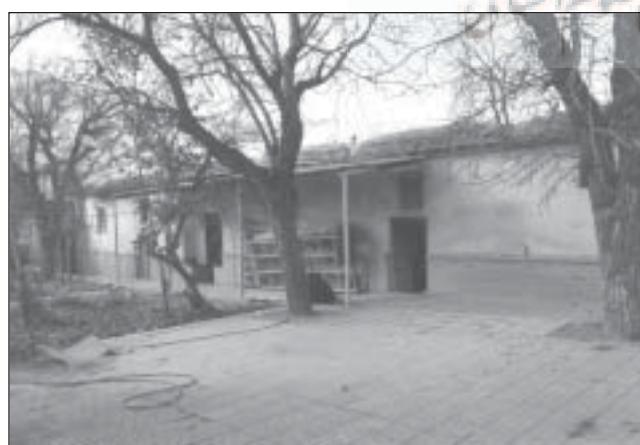
عکس ۲: نمای عمومی جبهه شرقی مسجد

بنا دارای دو ورودی اصلی در محور طولی جبههٔ شرقی شامل دو بخش مردانه و زنانه و دو ورودی فرعی کوچکتر یکی در گوشش شمال شرقی و دیگری در گوشش جنوب غربی است. ورودی گوشش جنوب غربی نیز جهت استفاده زنان بوده و مستقیماً به بخش زنانه متصل می‌شود (عکس ۲).

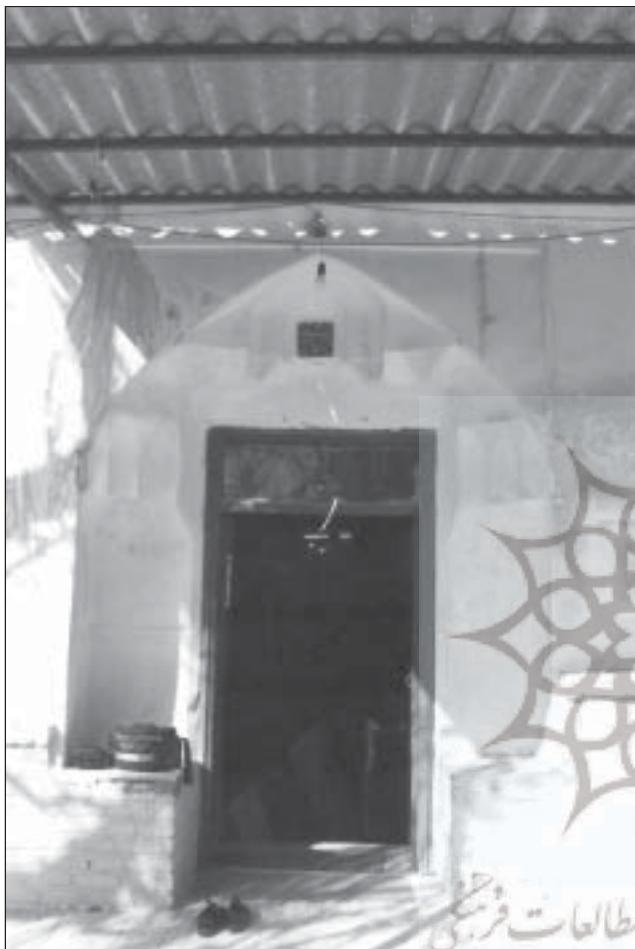
عکس<sup>۳</sup>: ورودی مردانه مسجد جامع

با قوسی جناغی که بر بالا و درون قوس سردر با مقرنس کاریهای گچی مزین شده است. در واقع نمای خارجی بنا به استثنای ورودی مردانه فاقد هرگونه تزیین معماری است(عکس<sup>۳</sup>).

در طرفین این ورودی دو سکوی نشیمن نیز تعییه شده است. از دیگر عناصر معماری نماهای خارجی، پنجره‌هایی است که در دو جبههٔ شرقی و جنوبی نور مورد نیاز داخل بنا را تأمین می‌کنند. دسترسی به شبستان مسجد از طریق ورودیهایی که به آنها اشاره کردیم ممکن می‌گردد. شبستان فضایی است مستطیل شکل که تعداد ۱۵ عدد ستون قطور، به قطر ۱ متر و ارتفاع ۴/۴۰ متر شامل سه ردیف پنج تابی با ته ستونی مدور و سرستونی مربع شکل، بار سقف را تحمل می‌نمایند(عکس<sup>۴</sup>).

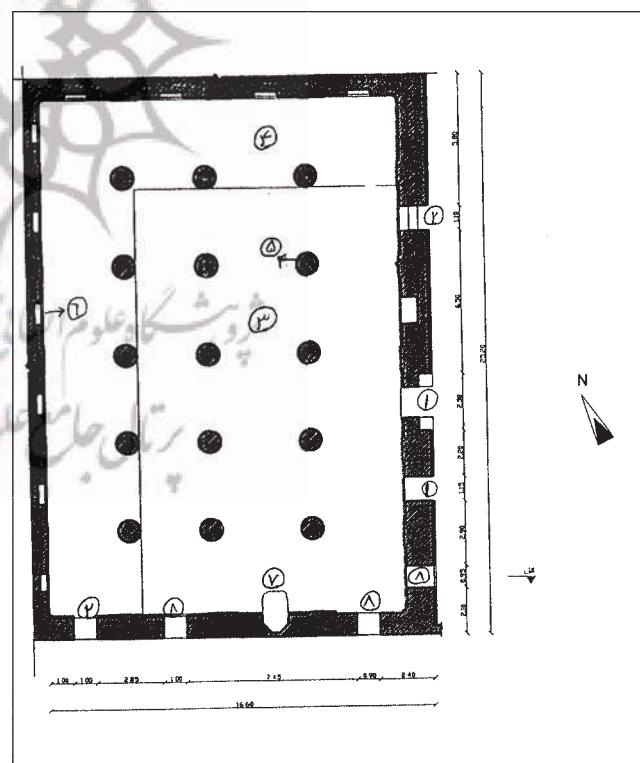
نقشه<sup>۱</sup>:

| ۱. ورودی مردانه | ۲. ورودی زنانه |
| ۳. شبستان(بخش مردانه) | ۴. شبستان(بخش زنانه) |
| ۵. ستونها | ۶. طاقچه |
| ۷. محراب | ۸. نورگیر(پنجره) |

مسجد جامع کیلان با نقشه‌ای ساده و مستطیل شکل به ابعاد ۱۶/۶۰ × ۲۵/۲۰ متر با جهتی شمالی - جنوبی ساخته شده است (نقشهٔ ۱).

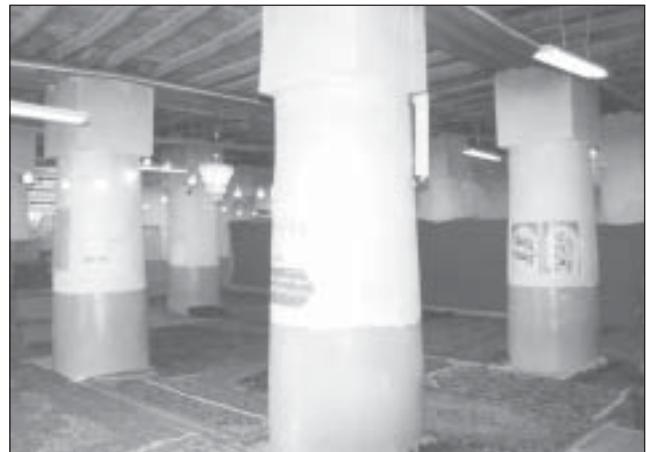
عکس ۴: شبستان ستوندار مسجد

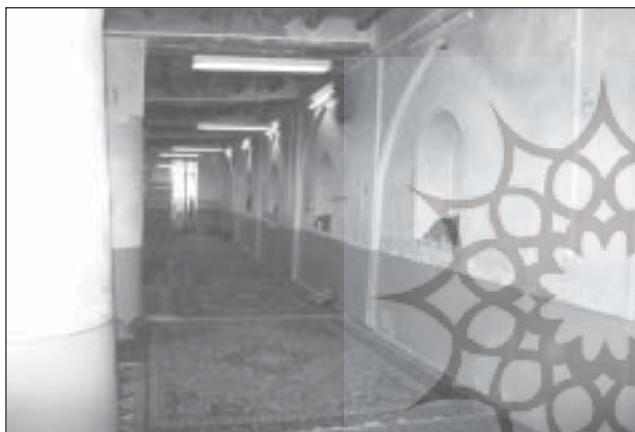
عکس ۵: شبستان زنانه مسجد

در دو جبههٔ شمالی و غربی شبستان مسجد سکویی به پهنای ۴ متر تعییه شده که حدود ۶۰ سانتی متر بالاتر از کف فعلی قرار دارد. [پژوهشکار، آثار تاریخی دماوند، ۳۷۸] سکوی مزبور که امتداد آن در جبههٔ جنوبی به ورودی زنانه ختم می‌شود، جهت استفادهٔ زنان تعییه شده و با ایجاد پرده و حایلی از بخش مردانه جدا شده است(عکس<sup>۵</sup>).

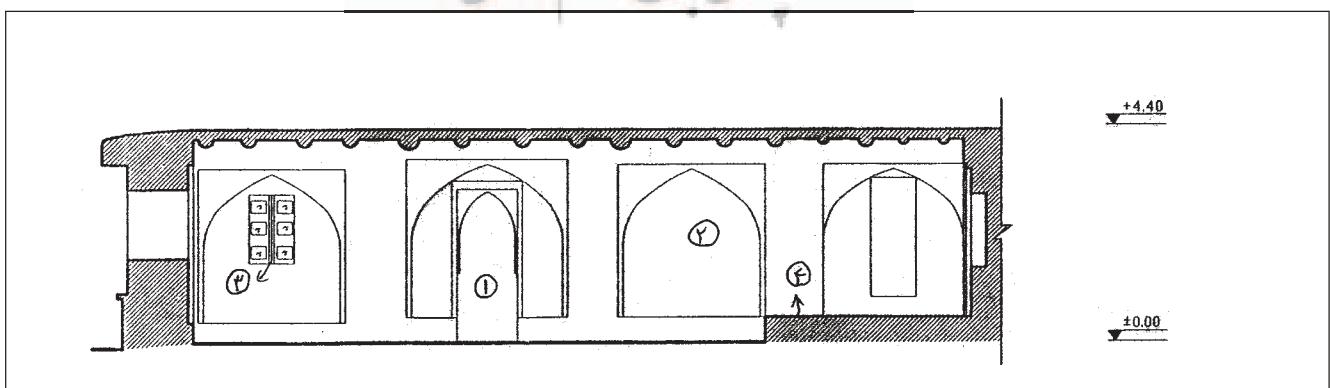
نقشه ۲: طاقنما ۱. محراب ۲. طاقنما ۳. نورگیر(پنجره) ۴. سکو(بخش زنانه)

چوبی مسجد قرار دارد که فاقد هر گونه تزیین و کتیبه می‌باشد. از دیگر عناصر معماری مسجد طاقنماها و طاقچه‌هایی است که بر پنهان دیوارهای مسجد تعییه شده است. حدود یک متر از ازاره داخلی بنا و ستونها رنگ آمیزی شده است(نقشه<sup>۲</sup>).

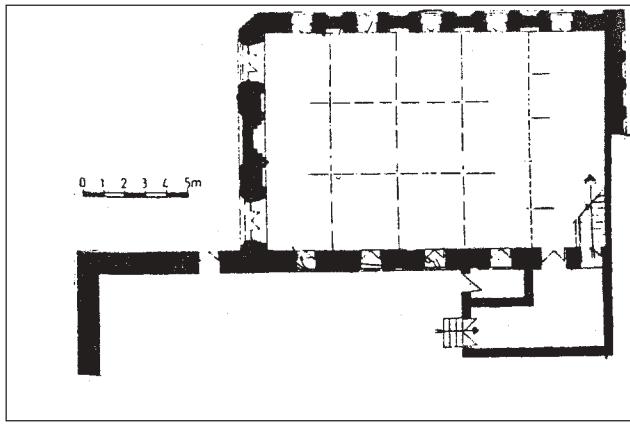
نقشهٔ پلان مسجد میدان، بناب

نقشه این دو مسجد بویژه مسجد میدان به مانند مسجد جامع کیلان شامل شبستانی ستوندار و مستطیل شکل است (نقشه ۳). پوشش دو بنا نیز مسطح است که به وسیله تیرهای چوبی و تخته اجرا شده اند. تنها تفاوت در تعداد، شکل ستونها و مصالح به کار رفته در آنها می باشد. در مسجد جامع کیلان چنانچه قبل اشاره

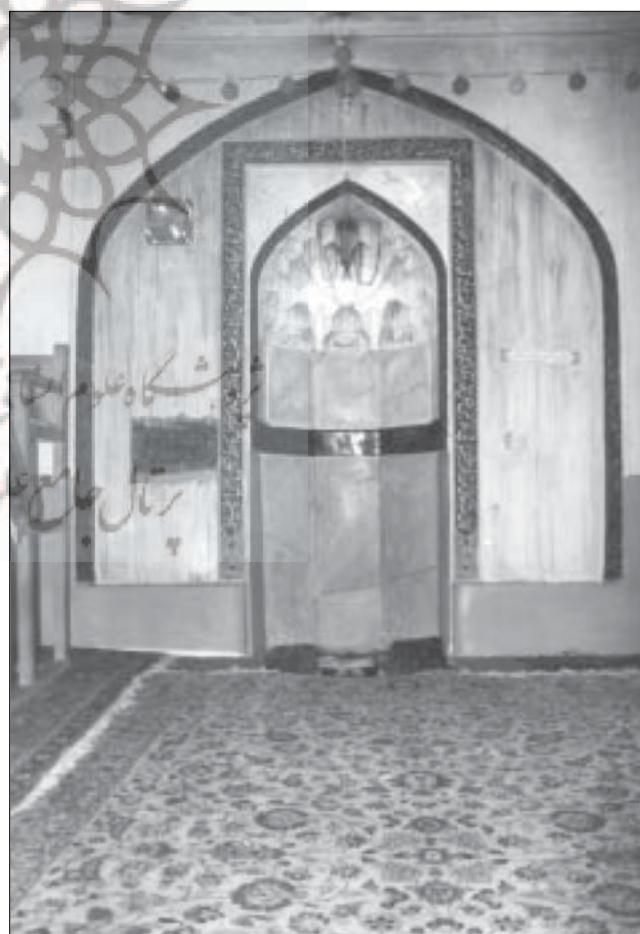
عکس٤: محراب مسجد جامع کیلان

محراب مسجد ساده و تنها عنصر تزیینی آن مقرنس کاریهای گچی، مشابه آنچه که در بالای مدخل ورودی مردانه مسجد دیده می‌شود. نوار کاشیکاری معرق در اطراف محراب نصب شده که بر روی آن آیه ۳۵ سوره مبارکه نور به خط نستعلیق نوشته شده است. نوار مذکور از الحفافات جدید بنا می‌باشد. از دیگر تزیینات محراب اسماء مقدس «الله ، محمد، علی و ...» می‌باشد که با رنگ ایجاد شده است(عکس<sup>۶</sup>). در کنار این محراب منبر ساده
