## بررسی نقش جاده‌سازی و کشت غیر اصولی بر تشدید

### خندق‌زدایی در مناطق کوهستانی

مطالعه‌ی موردی: چاله‌ی اهر، دشت انباشتی مشگین شهر و دامنه‌های

### شمالي قوشه داغ

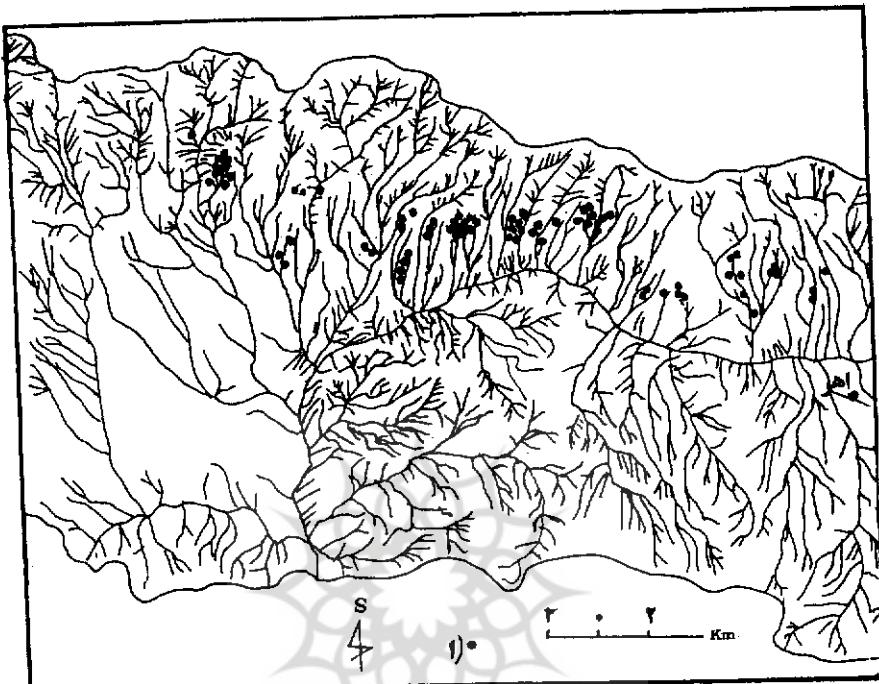
شکل ۲. نحوه‌ی پراکندگی خندق‌های فعال در دامنه‌های شمالی قوشیداغ. (در این شکل) محل تشکیل خندق‌ها

علی‌رغم گسترش سریع خندق‌های منطقه و افزایش تعدد آنها (شکل ۲)، تاکنون هیچ تحقیقی برای ارزیابی منابع خندق‌زایی و عوامل تشدید کننده‌ی آن‌ها صورت نگرفته است و هنوز هم برنامه‌های عمرانی بدون توجه به فرایندهای فعال حاکم، بویژه در بخش‌های شب‌دار منطقه صورت می‌گیرد.

بررسی‌های میدانی نشان داد که پراکندگی (شکل ۲) وقوع بعضی از خندق‌ها (نه همه‌ی آن‌ها)، در اغلب بخش‌های منطقه، نمی‌تواند علت طبیعی داشته باشد، بلکه فعالیت‌های انسانی در بخش‌هایی که مستعد به تشکیل خندق‌ها هستند، می‌تواند به تشکیل پدیده‌های مذکور منجر گردد و در مرحله‌ی بعدی نیز، رشد آنها را تسريع کند. در این مقاله به این موارد اشاره می‌کنیم.

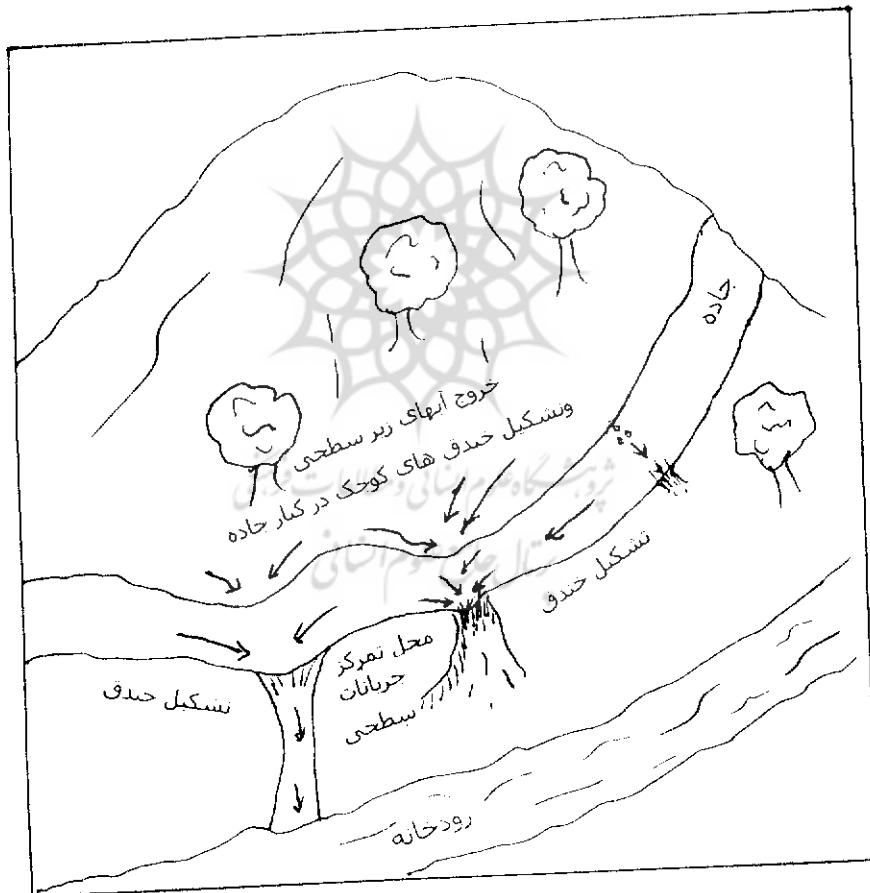
شکل ۵. نحوه‌ی تأثیر جاده در تشکیل خندق‌های منطقه

۲- قطع جریان‌های سطحی توسط جاده‌ها، در سطوح دامنه‌ها. این امر موجب می‌شود که جریان‌های سطحی در اثر کانالیزه شدن، قدرت گیرند و در اثر فرسایش خطی، خندق‌های جدیدی در سطوح جاده‌ها به وجود آیند یا آب‌های کانالیزه شده به خندق‌هایی که در کنار جاده‌ها ایجاد شده‌اند، منحرف شوند و در نتیجه ورود آب‌های اضافی از رأس خندق‌های قدیمی، رشد سریع این خندق‌ها، ممکن گردد (شکل ۵):

مستحکم احداث شده‌اند، میزان رسوب وارد شده به رودخانه‌ها از سطوح بالا و کناره جاده‌ها شدیداً افزایش یافته (با توجه به رسوبات انباشته شده در دهانه‌ی آبراهه‌ها و شیارهایی که از جاده به رودخانه‌ها متنه شده‌اند) (شکل ۵) و بر تعداد وقوع گسیختگی‌ها و ایجاد خندق‌ها افزوده شده است. جاده‌هایی که اخیراً در سطوح دامنه‌های پرشیب منطقه و بر روی آبرفت‌های قدیمی احداث شده‌اند، از چنین شرایطی برخوردارند. در پای این جاده‌ها، خندق‌های تشکیل شده، بسیار فعال هستند و حرکات توده‌ای که موجب پس‌روی سرخندق‌ها می‌گردند، به طور مکرر اتفاق می‌افتد و در اثر آن بخشی از خود جاده‌ها نیز تخریب می‌شود.

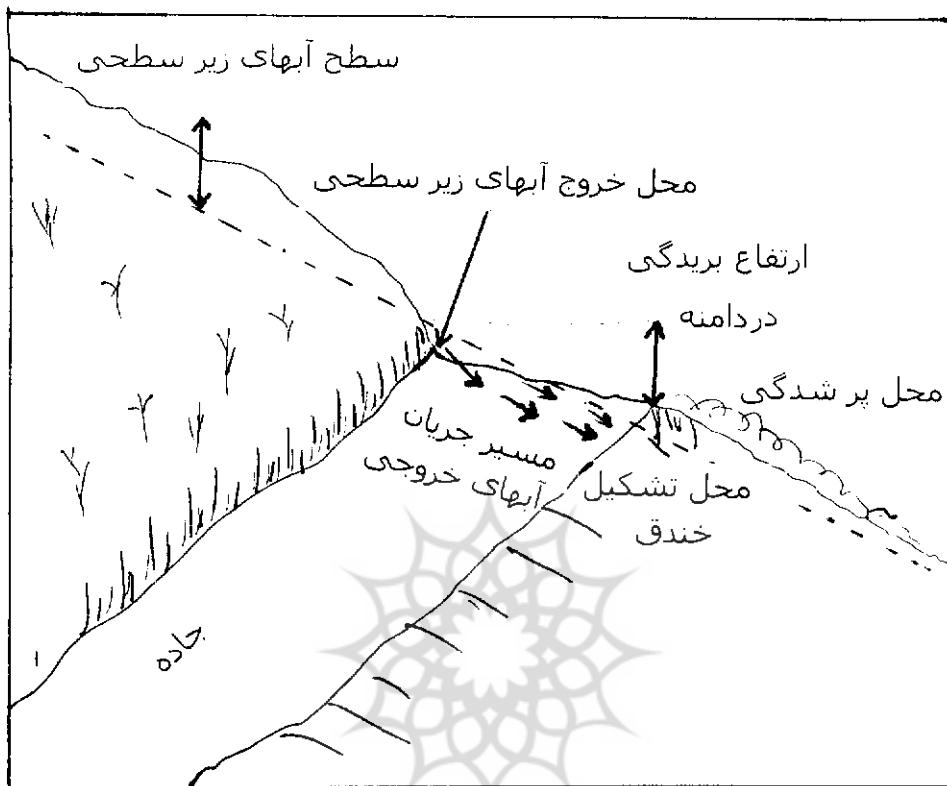
شکل ۶. قطع جریان‌های زیر سطحی توسط جاده (A) و مکانیسم قطع شدگی و تشکیل خندق در کنار جاده (B)

شکل ۶. قطع جریان‌های زیر سطحی توسط جاده (A) و مکانیسم قطع شده‌گی و تشکیل خندق در کنار جاده (B)

وقوع مورد (بند ۳ در فوق)، مکانیسم حرکت جریان‌های زیرسطحی دامنه‌های منطقه به شبکه‌ی زهکشی را، از طریق قطع شیب، از حالت یک جریان زیر سطحی آرام به جریان زیر سطحی سریع تغییر داده است. حجم آبی که در اثر قطع جریان‌های افزایش یافته، توسط جاده‌ها به جویبارها منتقل گردیده و در پایین و کناره‌ی جاده‌ها منشاً تغییر شکل و فعال شدن فرایندهای ژنومورفولوژیکی دیگری (مانند وقوع حرکات توده‌های و تشکیل خندق‌ها) گردیده است (شکل ۶). (A,B)
