# معبد آناهیتا

احمد کبیری

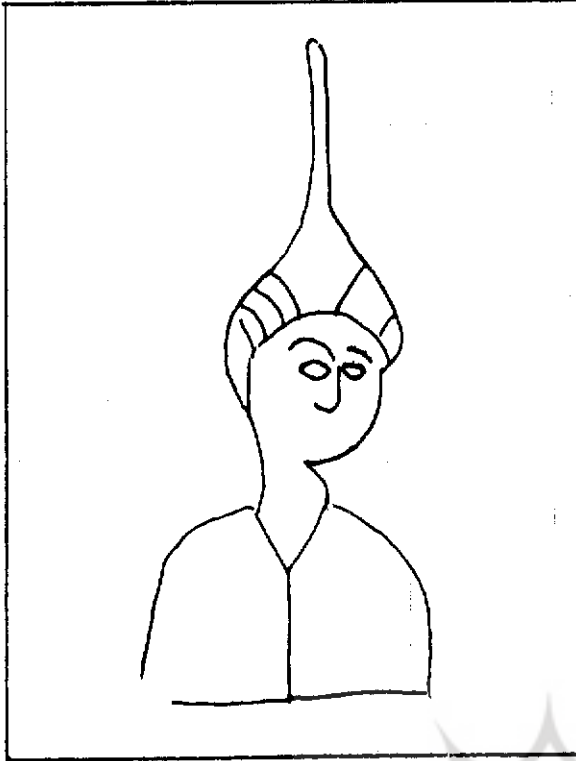
جزئیات نقش روی سنگ

قدیمی تر باشد. جزئیات نقش شامل نیم تنه شخصی است که دارای یقه باز شبیه هفت که بوسیله چند خط ساده وضع پوشش بدون تزئینات لباس را مشخص نموده است. صورت گرد و ابروان کمانی و کلاه‌می که در میان آن میله‌ای بلند دیده می‌شود خطوط پیچش پارچه را بخوبی بوسیله چند خط خیلی ساده القاء می‌کند و این نوع سرپوش شبیه کلاه‌های دوره صفوی (قزلباش) می‌باشد که در عین سادگی به علت موقعیت خاص آن بر روی بدنه یکی از آثار تاریخی می‌تواند سند با ارزش برای تاریخگذاری قبل و بعد از زمان تخریب بخشی از این بنا محسوب گردد.
