# مرمت بناهای تاریخی جزیره کیش

## محوطه باستانی شهر حریره

احمد کبیری

عادل فرهنگی

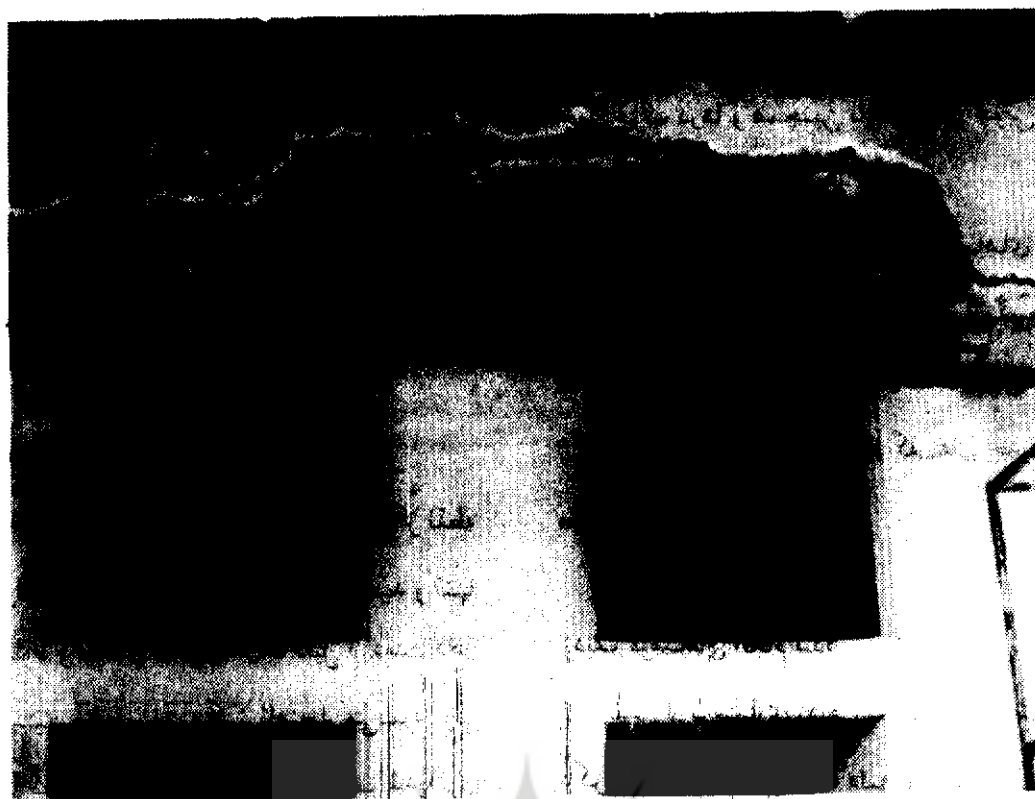
تصویر ۲۴: در مرحله نخست عملیات تثبیت و استحکام بخشی دیوارها به همراه اندود بدنه‌ها و سرسرو روزنها به انجام رسید.

به نسبت درصد آهکی که برای مخلوط کردن در نظر گرفته می‌شود، دوغاب آهک در درون بشکه آماده می‌کنیم. ماسه جزیره که شور است با آب شیرین شستشو می‌تود. دوغاب آهک را به درون استانبولی ریخته و به اندازه کافی ماسه شسته به آن افزوده و سپس مقدار لازم گچ با

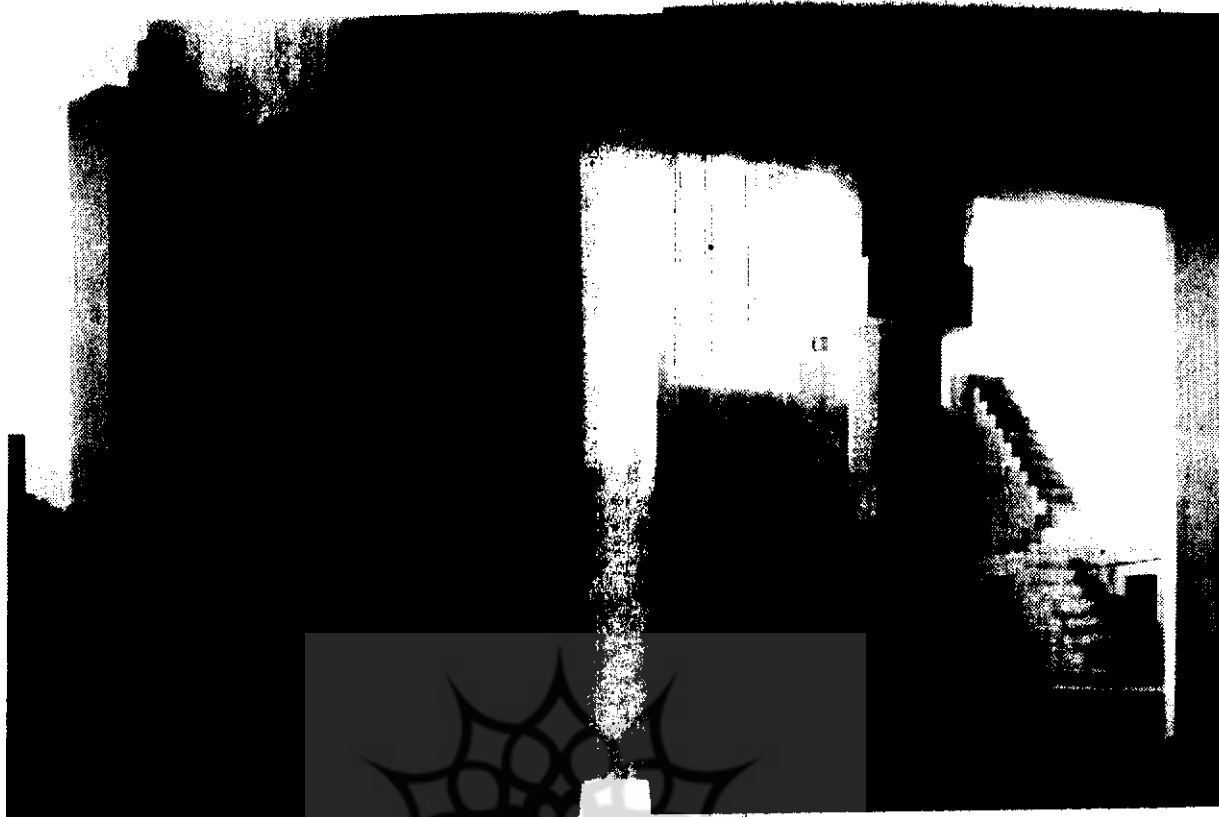
تصویر ۴۱ : راه‌پله (مأذنه) اجرا شده از لایه‌های ستون‌های رواق  
 الحاقی و ازاره پیرامون بنا با روکش سیمان سفید.  
 تصویر ۴۳ : در این تصویر بدنه‌های جنوبی و شرقی ایوان به  
 دیوار جنوبی صحن حیاط به گونه‌ای که نمای شمالی نیم ستون تعیین  
 کننده باشد مشاهده می‌شود.

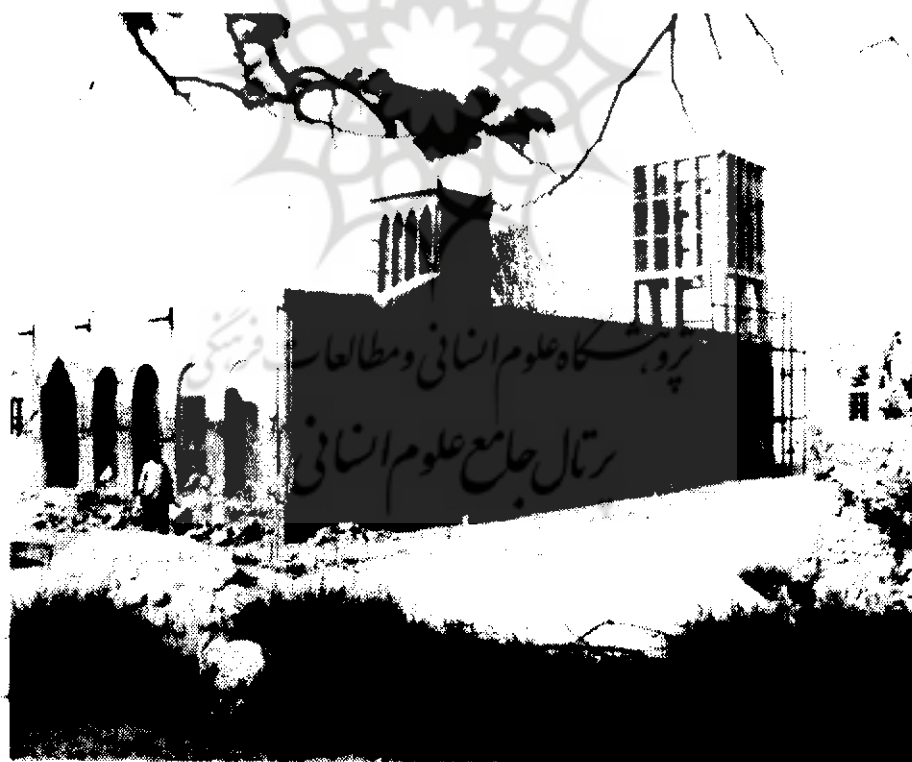
تصویر ۵۵ : بادگیر جنوبی پس از برپائی اسکلت آند.

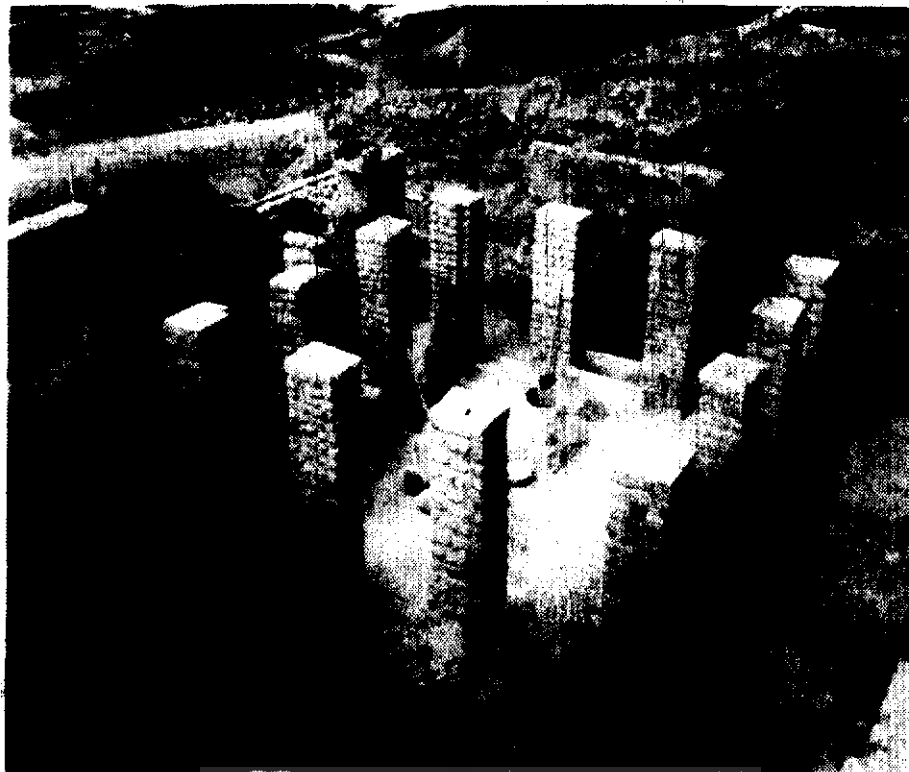
تصویر ۷۰ : صحن میانی خانه شمالی مجموعه خانه اعیانی پس از مرمت استونهای پیرامون صحن (دید از جنوب به شمال).
