روند تغییرات الگوی مورفولوژیکی رودخانه خرم آباد با استفاده از GIS، RS و Auto Cad

مهران مقصودی^{۱*}، سیامک شرفی^۲، یاسر مقامی^۳

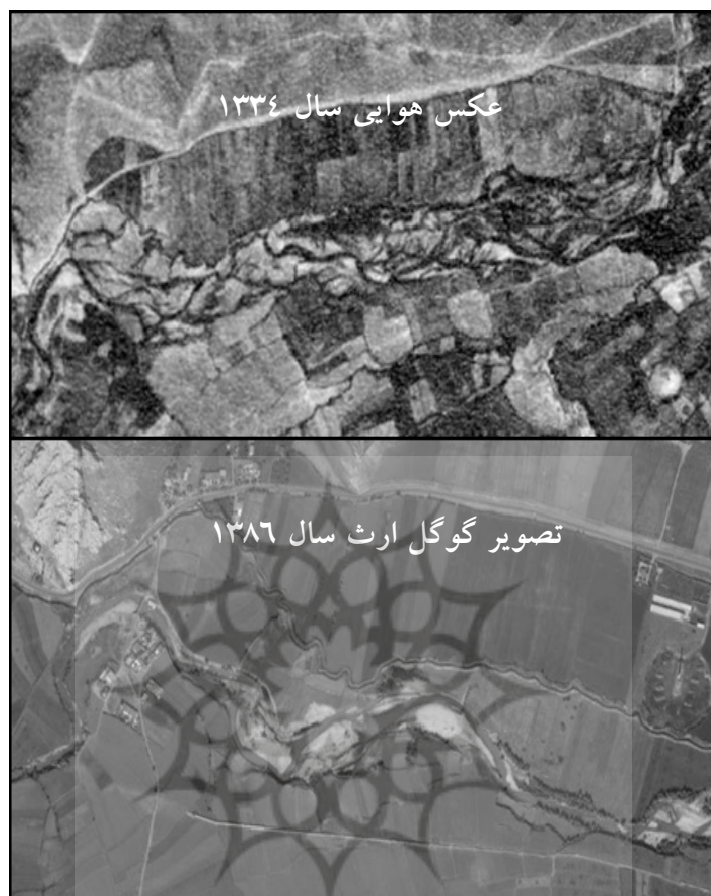
شکل ۴ تغییر الگوی رودخانه از حالت شریانی در سال ۱۳۳۴ به حالت پیچانرودی در سال ۱۳۸۶

تغییرات ایجادشده در مسیر رودخانه با الگوی پیچش‌ها و دایره‌های مماس بر آن‌ها، پس از رقومی کردن مسیر رودخانه از روی تصاویر ماهواره‌ای و عکس‌های هوایی برای هر دوره در محیط نرم‌افزاری Arc GIS به دست آمده و در شکل شماره سه نشان داده شده است. همچنین پارامترهای هندسی مورد استفاده برای بررسی تغییرات (شامل شعاع، طول موج، زاویه مرکزی، طول دره و ضریب خمیدگی) پس از محاسبه در محیط نرم‌افزاری اتوکد، تجزیه و تحلیل شده و نتایج آن‌ها در جدول‌های یک تا سه در سه دوره زمانی آمده است. بر اساس داده‌های این سه جدول، میانگین شعاع قوس‌ها از سال ۱۳۳۴-۱۳۸۴ روند افزایشی داشته است. علت این افزایش را می‌توان تغییر الگوی رودخانه از حالت شریانی به سمت پیچانرودی دانست. این تغییر الگو در عکس‌ها و تصاویر آشکارا دیده می‌شود (شکل ۴).

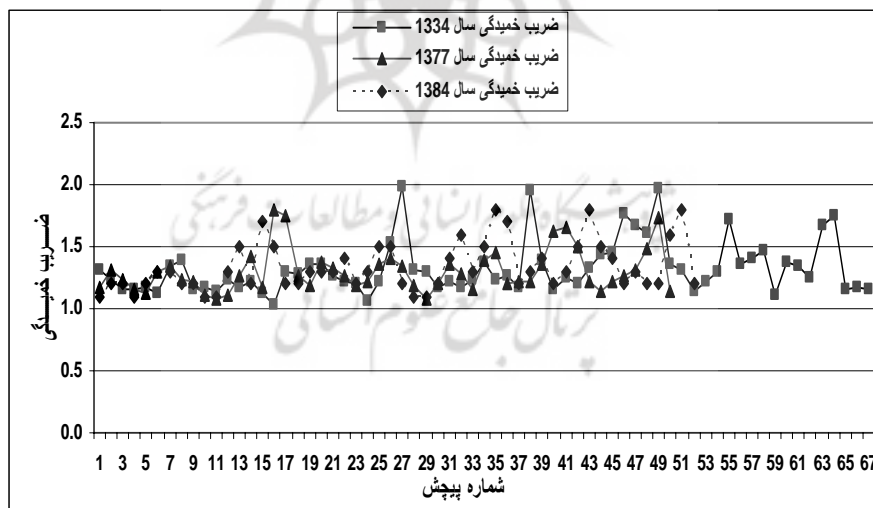
شکل ۵ مقادیر ضریب خمیدگی قوس های رودخانه خرم آباد در هر سه دوره زمانی

میانگین ضریب خمیدگی در سه دوره مورد پژوهش نشان می‌دهد رودخانه حالت پیچانرودی داشته است. تغییرات ضریب خمیدگی در این سه دوره در یک دامنه محدود مشاهده می‌شود و وجود قوس‌های تقریباً مشابه در طول رودخانه را نشان می‌دهد. دامنه تغییرات ضریب خمیدگی از سال ۱۳۳۴-۱۳۷۷ روند کاهشی و از سال ۱۳۷۷-۱۳۸۴ روند ثابتی داشته است که در شکل شماره پنج نشان داده شده است. بررسی زاویه مرکزی نیز نشان می‌دهد این پارامتر از سال ۱۳۳۴-۱۳۷۷ روند افزایشی داشته و در سال ۱۳۸۴ میزان زاویه

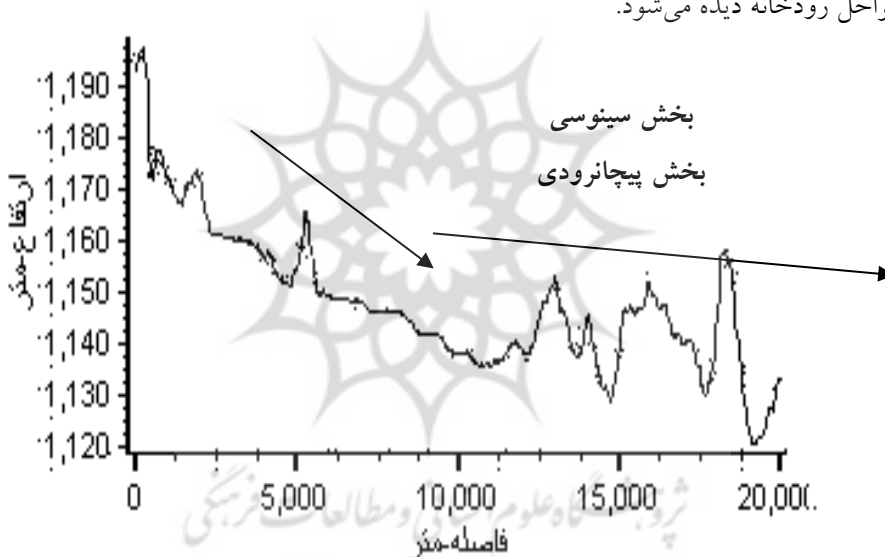
شکل ۸ نیم‌رخ طولی رودخانه خرم‌آباد در بازه مورد پژوهش، شیب رودخانه از بالادست به سمت پایین دست در حال کاهش است

برای رسم پروفیل طولی بستر رودخانه از مدل رقومی ارتفاع (DEM) استفاده شده است. این مدل با استفاده از نقشه‌های توپوگرافی ۱:۲۵۰۰۰ و روش درونیابی IDW به دست آمده است. بررسی نیم‌رخ طولی رودخانه نشان می‌دهد رودخانه دارای نیم‌رخی مقعر است و شیب بستر آن از بالادست به طرف پایین دست کاهش می‌یابد (شکل ۸). همچنین پروفیل طولی نمایان می‌کند که در ابتدای طول بازه مورد پژوهش که دارای شیب بیشتری است، میزان تغییرات زیاد است و رودخانه حالت سینوسی دارد. اما با کاهش شیب به طرف پایین دست، رودخانه حالت پیچانرودی پیدا می‌کند و تغییرات کمتری دارد که این تغییرات اغلب به شکل فرسایش کناری سواحل رودخانه دیده می‌شود.

بررسی پروفیل طولی بستر رودخانه نشان می‌دهد پروفیل رودخانه حالت کاوگونه^۱ دارد. این حالت ویژه رودخانه‌هایی است که نیروهای بازدارنده آن‌ها به تعادل رسیده است. تغییر حالتی که

به‌طور ناهنجار در قسمت انتهایی بازه مورد پژوهش دیده می‌شود، گویای رویداد آشفستگی در بستر رودخانه است. از آنجایی که ترکیب سنگ‌شناسی بستر رود در این فاصله تغییری در جهت افزایش مقاومت فرسایشی ندارد، دلیل آن را باید در تغییر ساختاری مسیر جست‌وجو کرد. از مقایسه جایگاه این تغییر با تغییرات سینوسی و شاخص گرادیان شیب، با اطمینان زیاد، می‌توان آن را ناشی از پویایی زمین‌ساختی تاقدیس خرم‌آباد و گسل‌های پیرامون آن دانست.

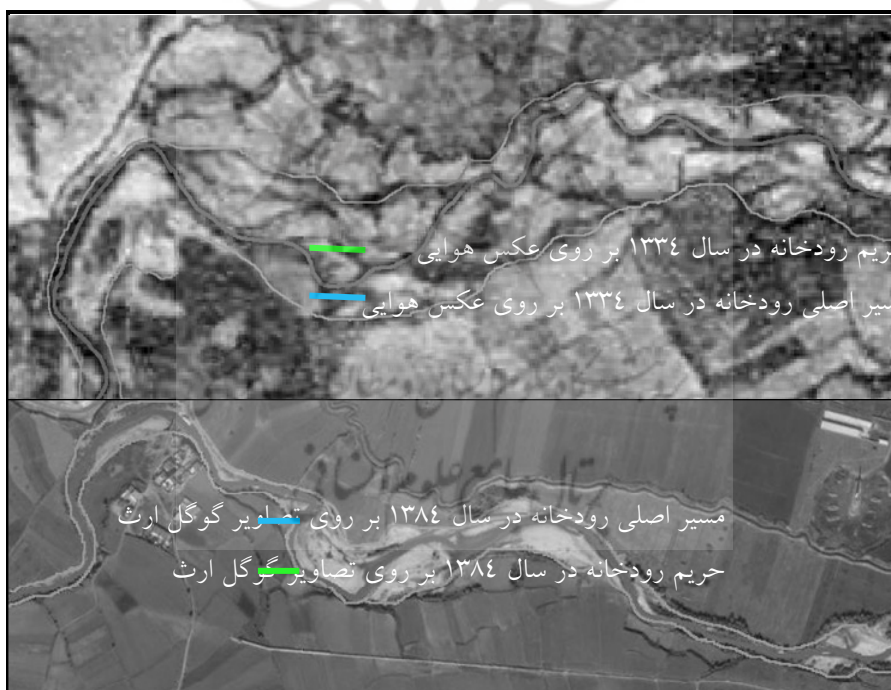
شکل ۹ تغییرات ایجادشده در بستر و کناره‌ها و محاط شدن دره رودخانه از سال ۱۳۳۴ تا ۱۳۸۴ بر اثر فعالیت‌های انسانی

با توجه به آنچه گفته شد، تغییر کاربرد اراضی و به‌طور کلی دخل و تصرف در محیط رودخانه، مهم‌ترین عامل تغییردهنده مورفولوژی بازه مورد مطالعه رودخانه خرم‌آباد است (شکل ۹). بنابراین، پیشنهاد می‌شود قبل از تغییر کاربری اراضی، مکان‌یابی منازل مسکونی در مجاورت رودخانه‌ها، احداث تأسیسات آبی و طرح‌هایی که برای کنترل سیلاب و فرسایش کناری انجام می‌گیرد، بررسی‌هایی از این قبیل انجام شود.
