رباط شرف

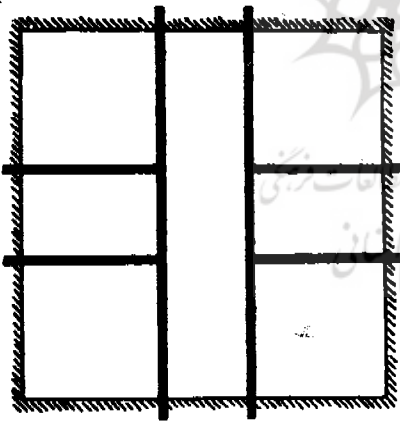
تصویر شماره ۲۷ - طرح ساختمان
يك طاق قوسی معبد

واقع در قسمت میانی را پر کرده اند و نیز قوسی به طول تقریباً ۱ متر ساخته اند که در نتیجه مقاومت مخصوصی به قسمت های جانبی می بخشد ، و به چهار نیم قوس مقابل این نوع پل تکیه می کند (تصویر شماره ۲۷) .

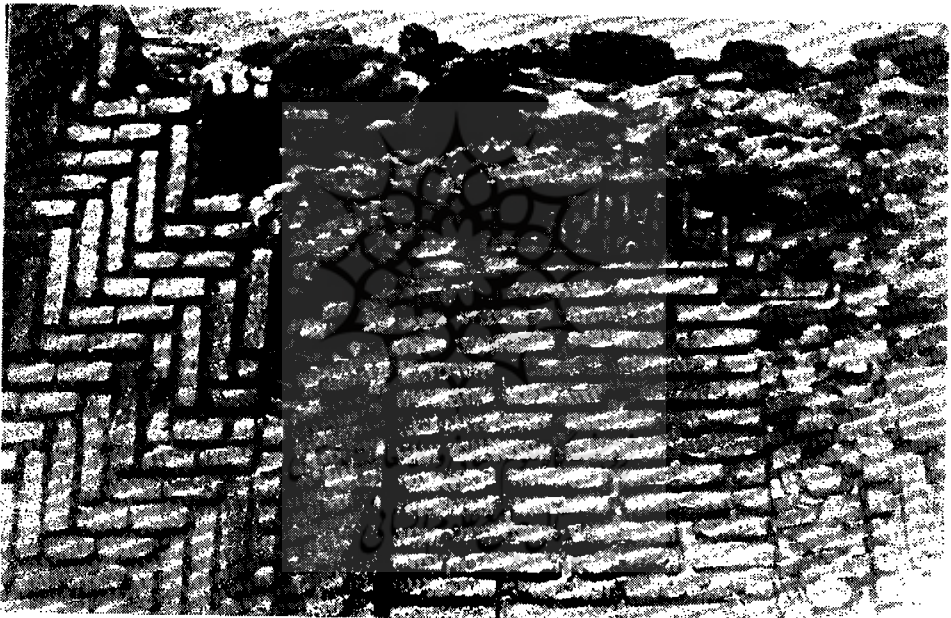
تصویر شماره ۳۱ - پایه یکی از ایوانهای جانبی حیاط اول

در زاویه باستونهای کوچک هشت ضلعی قرار دارد که بهم سجاف شده است. تصویر شماره ۳۱ تنها این نوع اسپر را که باقی مانده است نشان می دهد این اسپر بدون تردید در دنباله ضربه ای که تجدید بنای سردر جنوبی را باعث شده با سبک استحکمی استقرار یافته
