از کتاب آثار ایران آندره گنار

ترجمه و نگارش تقی یمنش

## مسجد فرومد سبزوار

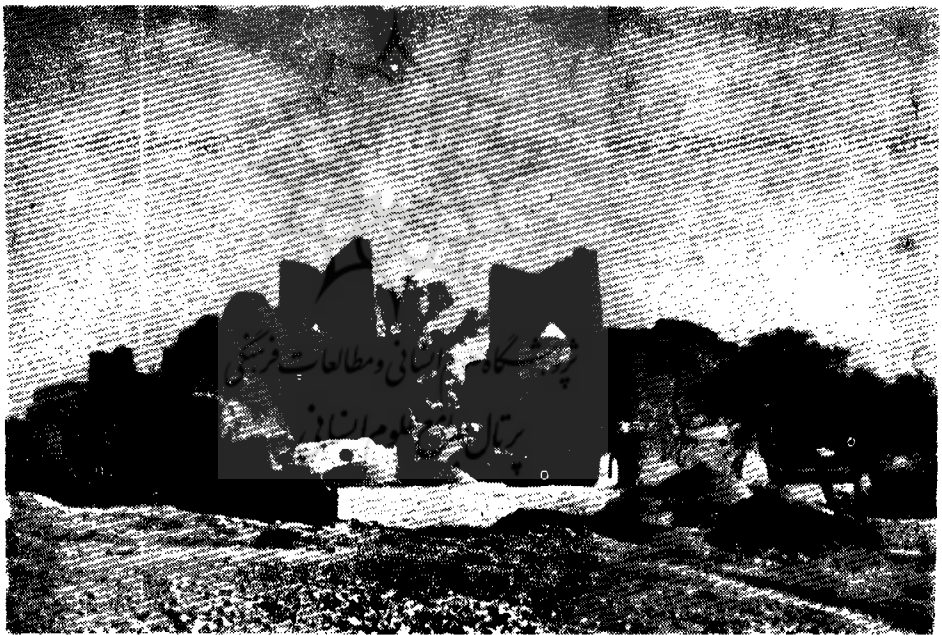
تصویر ۶۶ فرورد - منظره عمومی مسجد

با آن که نمی‌دانیم ترتیب قسمت‌های ثانوی بنا چگونه بوده‌است ولی وضع اصلی آن تا اندازه‌ای معلوم می‌شود . در این مسجد دو ایوان بلند در روبروی یکدیگر قرار دارد که یکی از قسمتی و دیگری به‌طور کلی به يك حیاط یا صحن محصور به طاق بستهای کوتاه محدود می‌شود (تصویر ۶۶) .

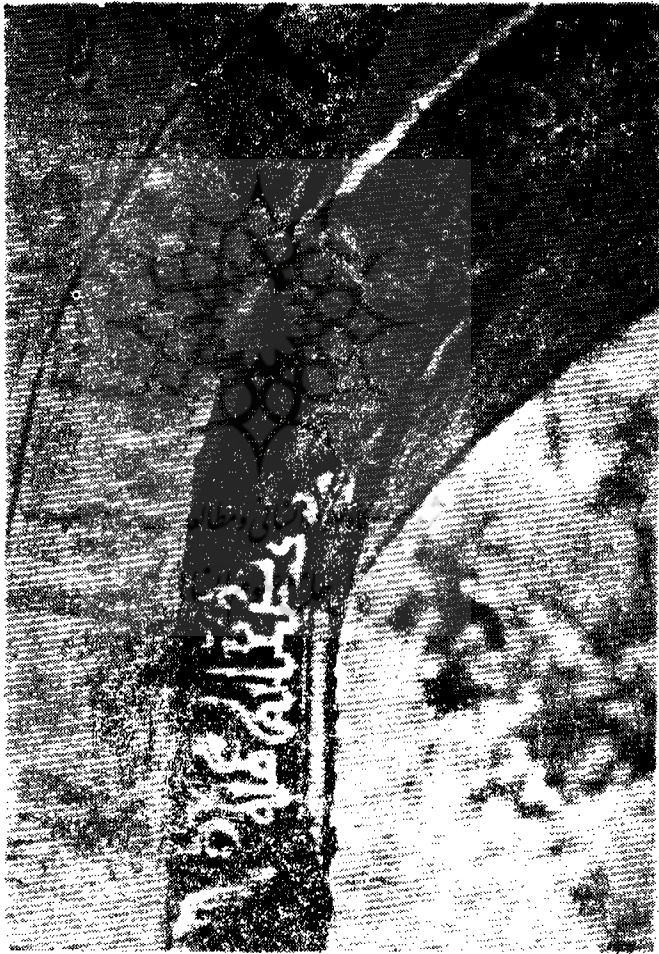
تصویر ۷۹ - فرومد - ایوان اصلی ، قوس یکی از طاقها

زینت روی منافذ عمودی [یا : ملاطها] اثرش آشکاراست . درگاه‌های آزاد محدودند به طاقی که در آنها کتیبه‌هایی به خط کوفی وجود داشته‌است . در این محل دو کتیبه ملاحظه می‌شود که این دو کتیبه بالای هم قرار داشته و در عین حال از هم جدا بوده‌اند و یک اندود گلی حد فاصل آنها بوده‌است (تصویر ۷۹) .

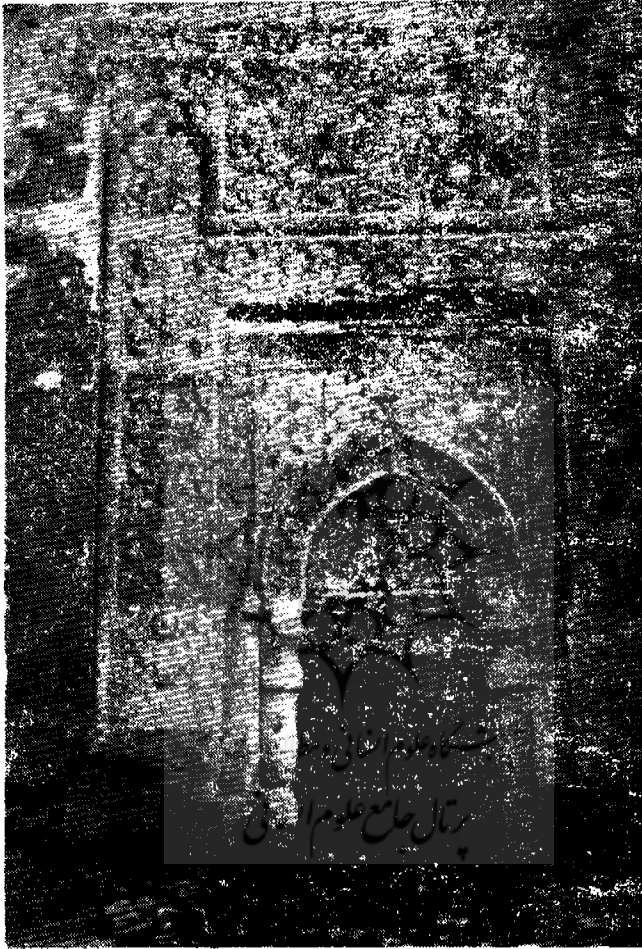
تصویر ۸۲ فرورد - نمای محراب

پایه ایوان بوسیله يك مجراب مجلل قطع شده است که من در اینجا از منظره عمومی (تصویر ۸۲) و چند مقطع یا نمای آن (تصویر ۸۳ تا ۸۷) نمونه ای بدست می دهیم و نیز در مرکز آن توده ای ضخیم از گل سفید وجود دارد و کتیبه ای است که در آن اسم یکی از کسانی را که در کار این عمارت دست داشته اند و شاید حجاریا قلمزن و برجسته کار بوده است می توانیم بیابیم (تصویر ۸۸) : عمل علی

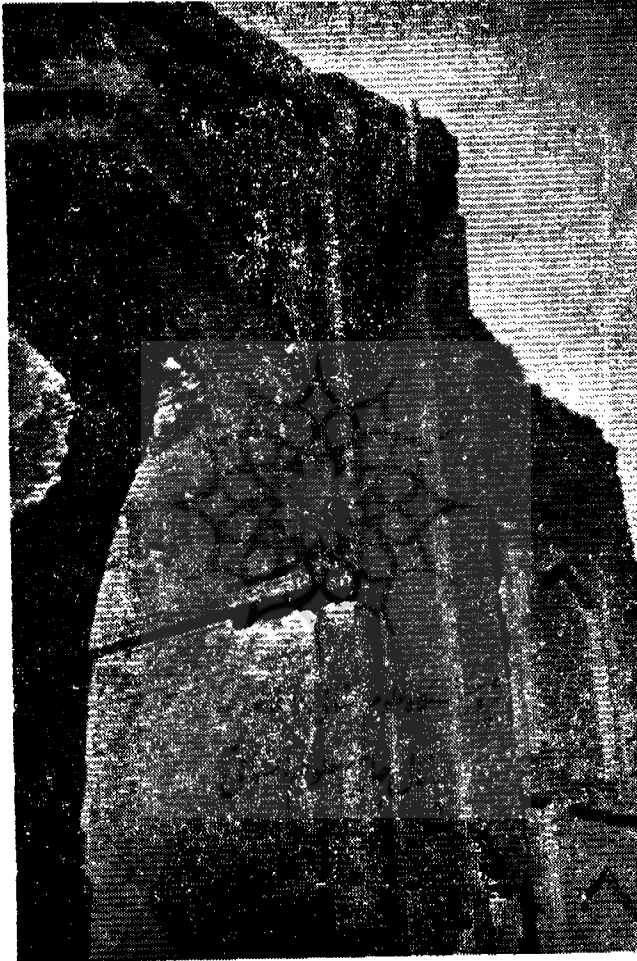
تصویر ۹۴ فرورد - ایوان مدخل

دالان مسجد شیبه سبک و شیوه ایوانهاست (تصویر ۹۴) اما زینت
