# گزارش اجمالی آثار تاریخی عزآباد

محمد رضا قرائی زاده

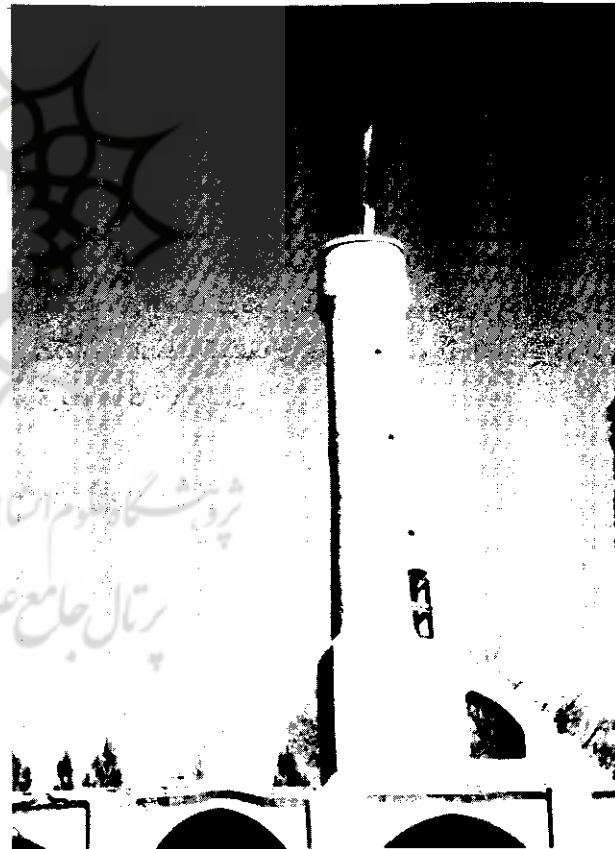
مسجد جامع عزآباد در حال حاضر از مراکز اندکی بدور و در گودی واقع شده، و اطراف آن تا بام بنا را ریگ فرا گرفته آنچه بیش از همه و از دور توجه را معطوف می دارد. مناره بلند و سفید کاری و ساده آنست. نفوذ آب باران در ریگها به بنا آسیب رسانده بگونه ای که سقف گرمخانه مسجد در یکی دو سال اخیر بکلی فرو ریخته و تنها تویزه های آن سرپا ایستاده است. مسجد مشتمل است بر:

منار مسجد عزآباد

از همین قسمت بناست. سردر ورودی دارای کاربندی گچی است که برخی قسمت‌های آن فرو ریخته است. متاره مسجد که در اصل سفیدکاری شده بود در سالهای ۶۵-۶۳ از سوی دفتر فنی سازمان ملی حفاظت آثار باستانی یزد مورد مرمت قرار گرفته مجدداً اندود شده است. راد پله ورودی بنا نیز مرمت شده لیکن حرکت شنهای روان موجب شده تا این تعمیر چندان به چشم نخورد.

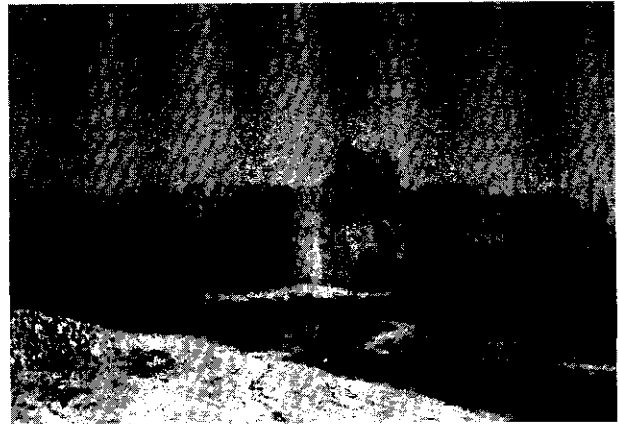
قلعه عزآباد

از خندق پیرامون قلعه اکنون اثری بر جای نیست لیکن حصارها و شاخص‌تر از همه، حصار ضلع جنوبی است که دارای سردری رفیع است، و شاه نشین قلعه نیز در همین بدنه بنا جلب توجه می‌کند. تنها بخشی از حصار ضلع غربی در تعریض معبر و محوطه سازی که صورت گرفته آسیب دیده است.

سردر قلعه دو طبقه دارای شاه نشین تماماً از خشت بنا گردیده، از درب چوبی آن چیزی جز قطعه چوب نعل درگاهی بر جای نمانده است. نیمی از ساختمان فوقانی سردر فرو ریخته، دو برج مدور از دو سو، ورودی قلعه را در میان گرفته، شاه نشین، برجهای مدور، کنگره‌های لبه برج و ردیف نقش و خالهای خشتی یک متری بالای حصار و برج‌های قلعه و تیرکش‌ها از دور جاذبه‌ای، به جای مانده بنا داده است.

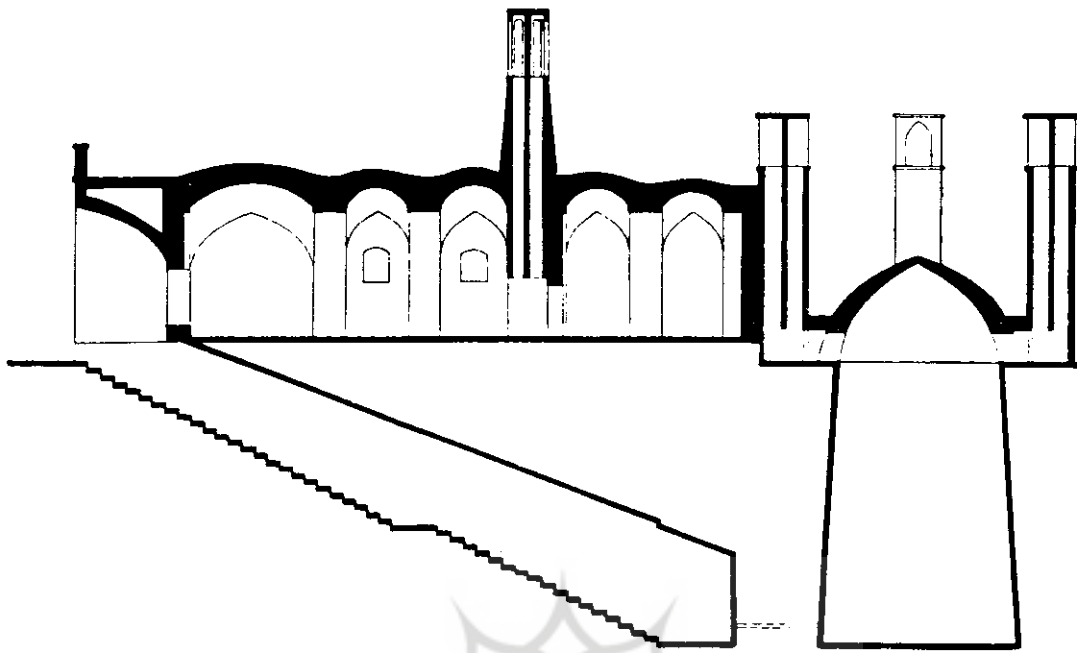
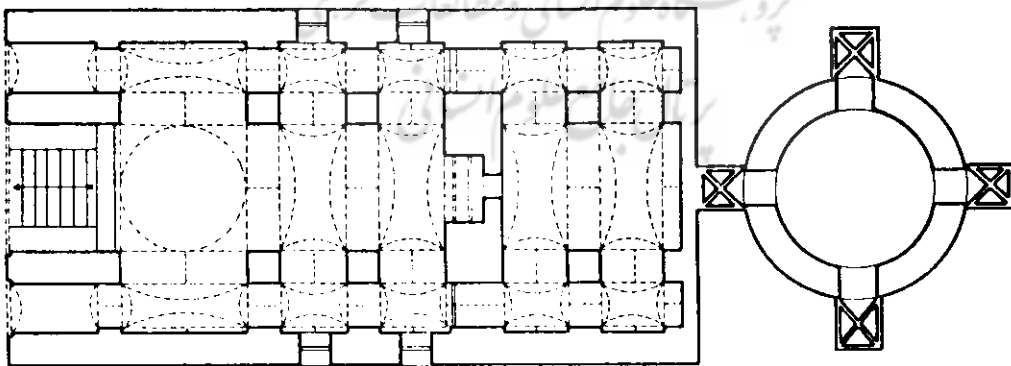
نقشه آب انبار مسجد سرخوض

نقشه برداری بنا توسط دانشجویان و با راهنمایی استاد محمود معماریان برداشت و در صفحه ۶۳ کتاب سیری در معماری آب انبارهای یزد آمده است. آب انبار سر حوض، و
