مطالعه و پژوهش معماری مسجد جامع

ده نو میبد

پایگاه پژوهشی میبد

عیسی اسفنجاری کناری

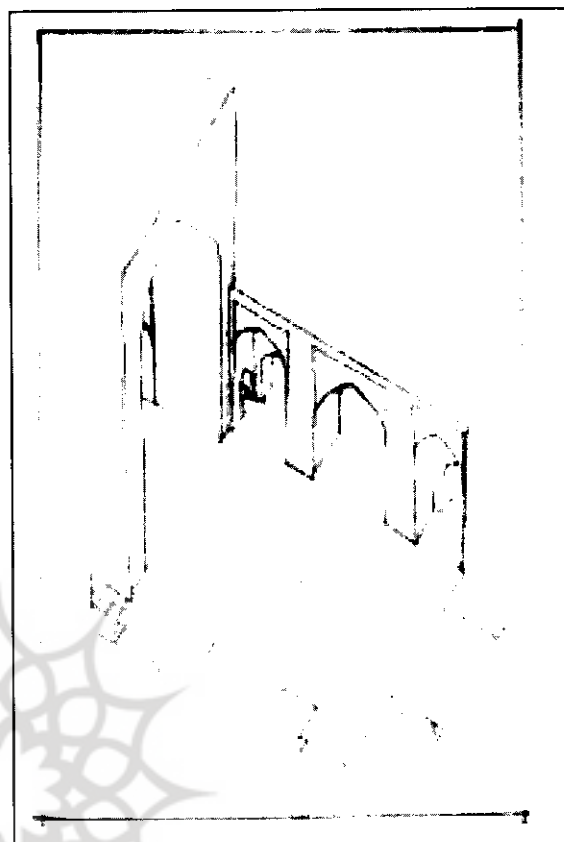
شکل شماره ۱۲- تناسبات دهانه‌های سه گانه صحن مسجد

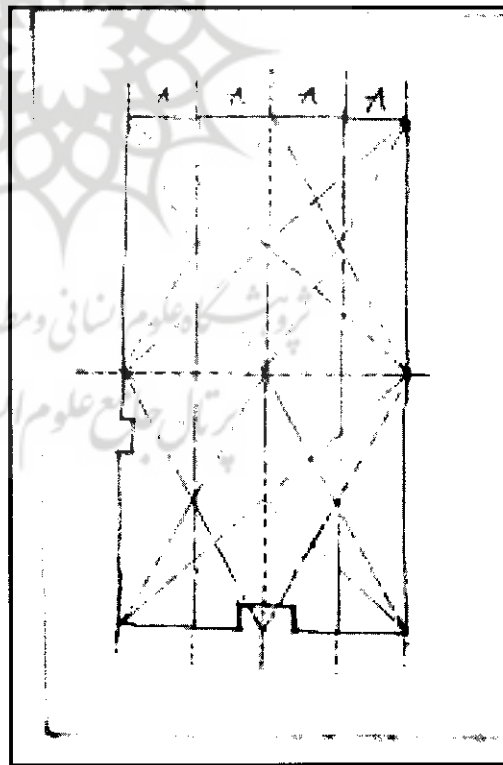
شکل شماره ۲۷. نسبت‌ها و تناسب‌ها حاکم بر پلان مسجد (تصاویر ۱ تا ۸)
