محوطه تاریخی تپه میل

مطالعه، طرح حفاظت، مرمت و احیا

محوطه تاریخی تپه میل (مطالعه، طرح حفاظت، مرمت و احیا)

دانشگاه هنر و معماری، دانشگاه آزاد اسلامی، واحد تهران مرکزی

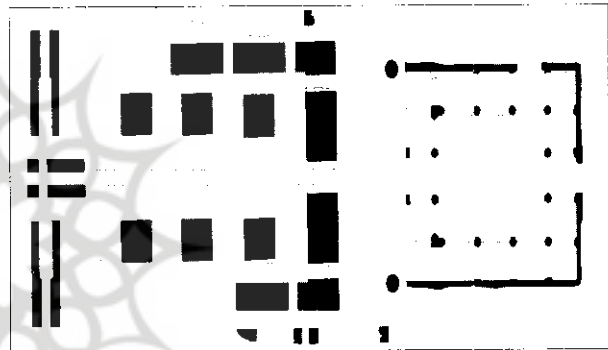
پلان بناهای معماری روی تپه اصلی - محوطه تاریخی تپه میل

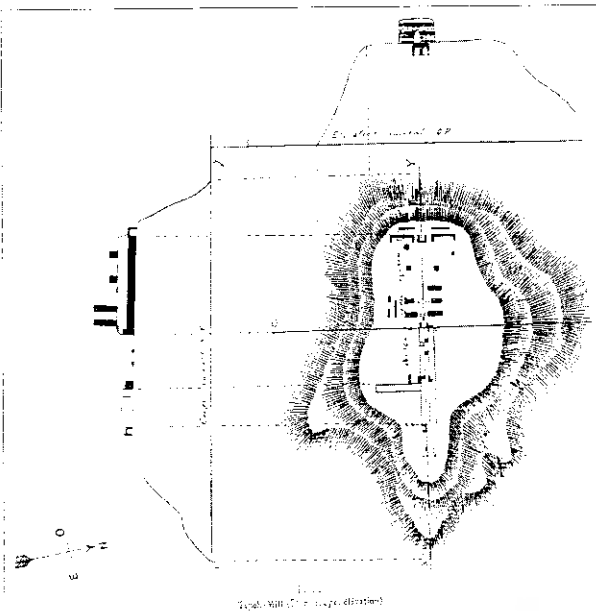
پلان و مقاطع تپه ساه در برسان تجاه پژوهشهای هیات فرانسوی به سر - منی ژاکت دومرگان به همبره آقای یزر در تپه میل

سازه ای آن نیز در همین قسمت آورده شده اند. بخش بعدی پیشینه محوطه است که عمده پاسخها برای رفع ابهامات موجود در اثر، محصول دستاوردهای این بخش است. نتیجه عمده این بخش تدقیق شکل اولیه بقایای معماری تپه اصلی است که با بررسی دو نقشه تاریخی که به وسیله دو فرانسوی در فاصله زمانی اندکی از یکدیگر تهیه شده اند میسر شده است. این نقشه ها هنگامی که با وضعیت کنونی پایه جزرها، همچنین داغه اجزای از میان رفته که در ملات کف سازی باقی مانده است، در کنار هم قرار می گیرند، نتایج با ارزشی از چگونگی های شکلی بنا در وضعیت اولیه را روشن می سازند.

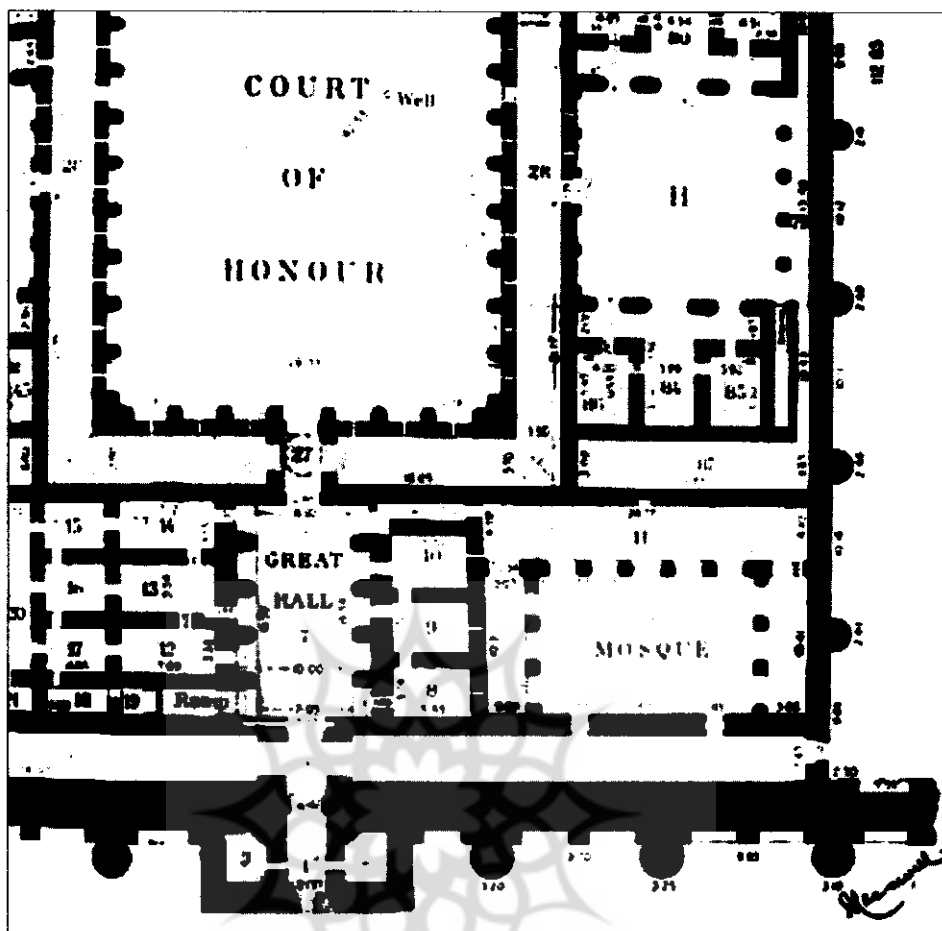
بخشی از پلان مجموعه تاریخی اخضر، که بناهای مذهبی مجموعه را در خود جای داده است - به پلان مسجد با حیاط و واقدار توجه نمایید.

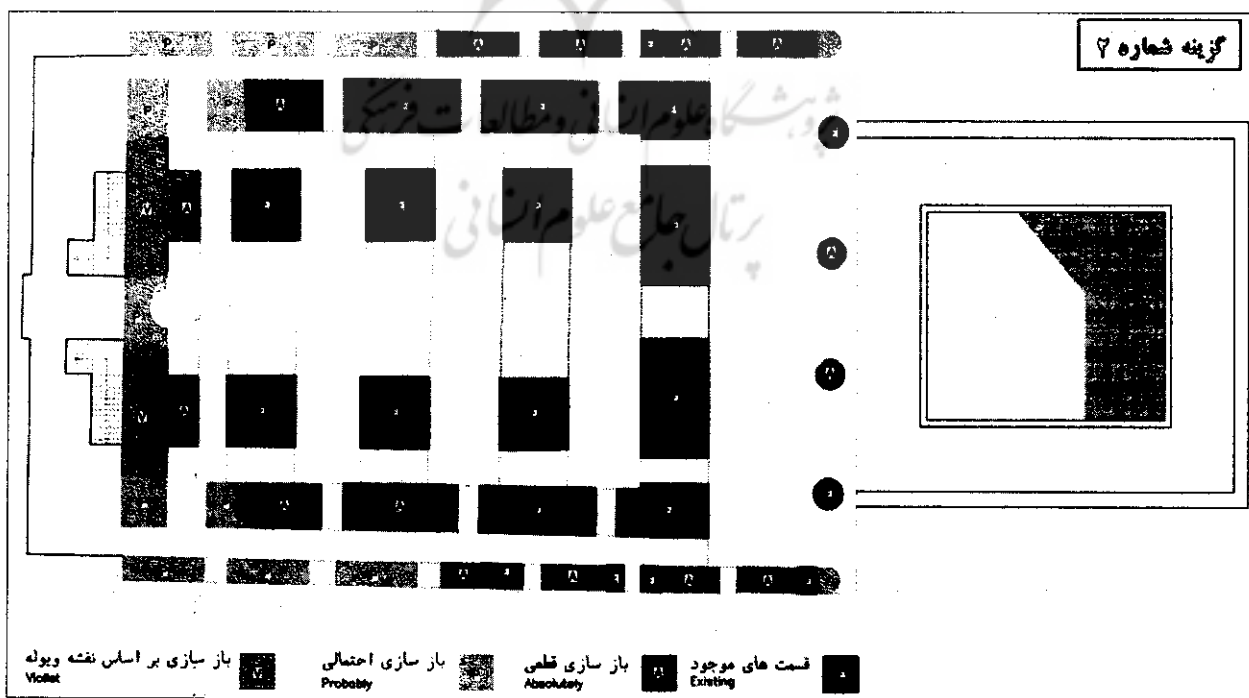
پلان بازسازی تالار - گزینه شماره ۲ - در این گزینه انتهای تالار بسته است

مطالب مربوط به بازسازی شکل اولیه معماری در تپه می در بخشی با عنوان تحلیل اطلاعات فصول ۲۰۱ و نتیجه گیری آورده شده است. از کنار هم قرار گرفتن شواهد موجود در خود اثر همچون موقعیت جرزها و تقارن موجود در بنا، همچنین اطلاعات تاریخی خصوصاً دو نقشه گروههای فرانسوی و اطلاعات حاصله از مقایسه تطبیقی، نتایجی در خور توجه برای ترسیم شکل معماری تپه میل در وضعیت اولیه آن چه در پلان و چه به صورت سه بعدی مهیا شده است.

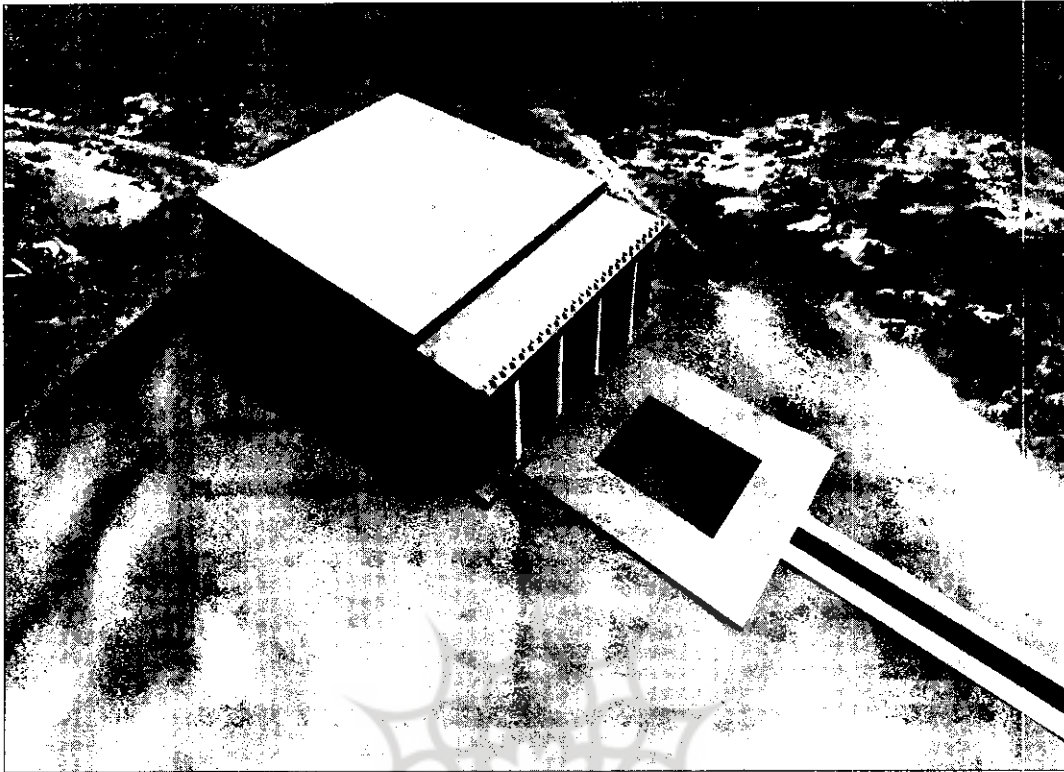
طرح بازسازی سه بعدی مجموعه آثار تپه میل - دید به شمال غربی

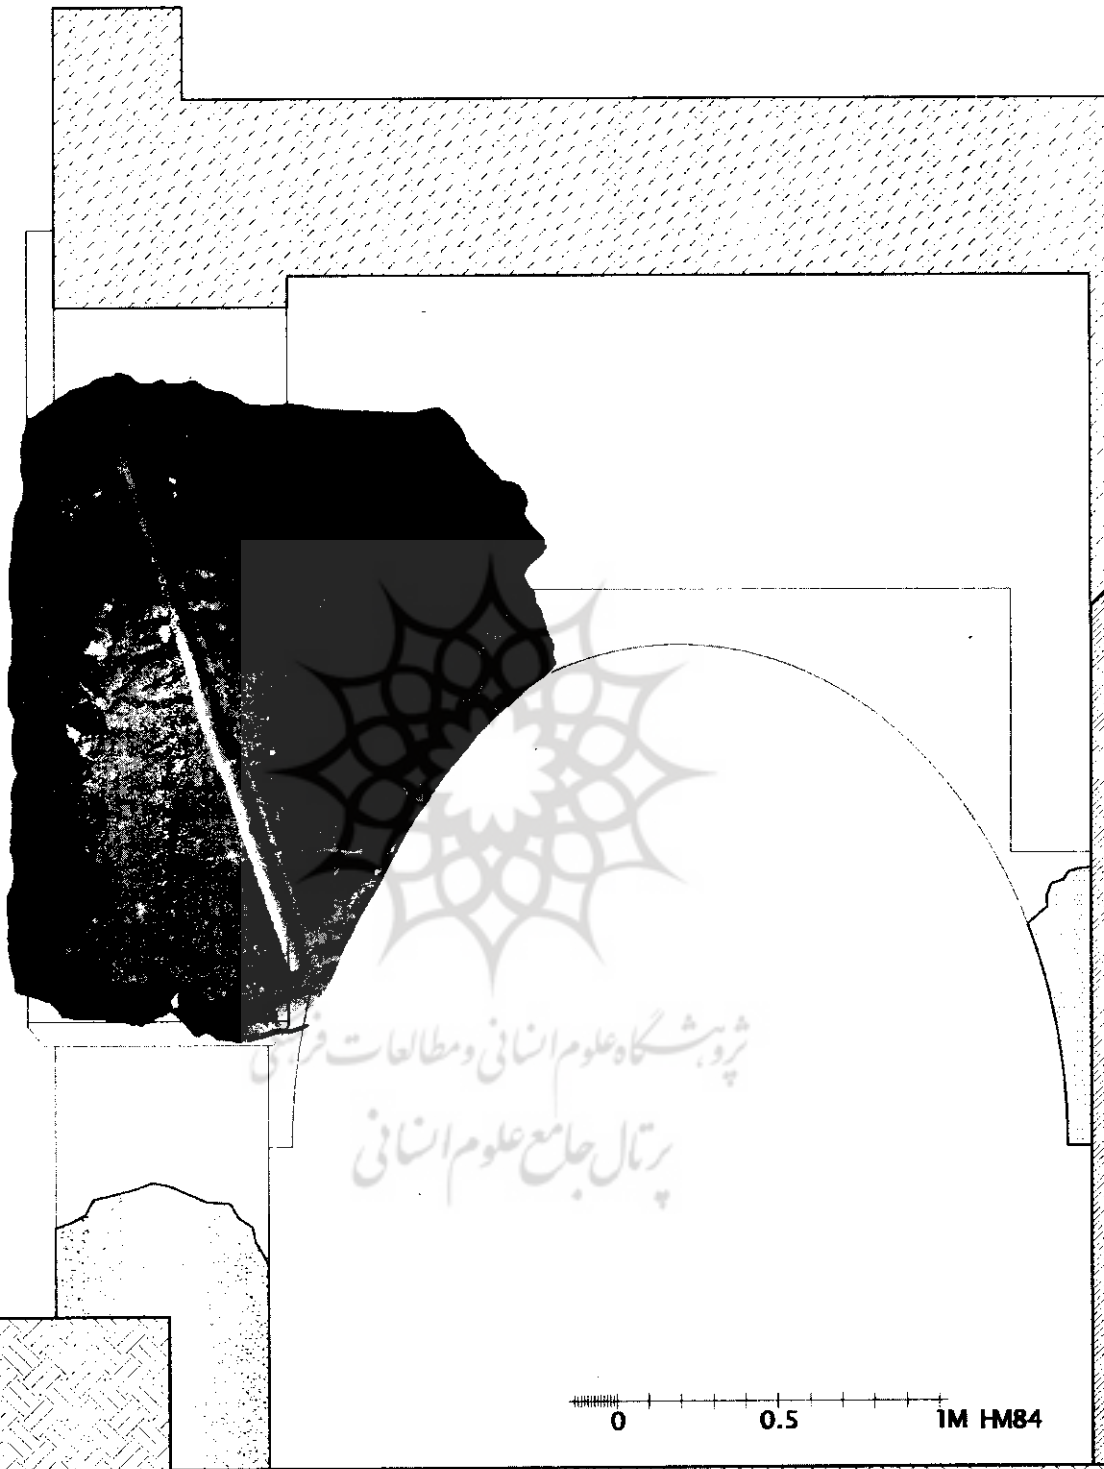
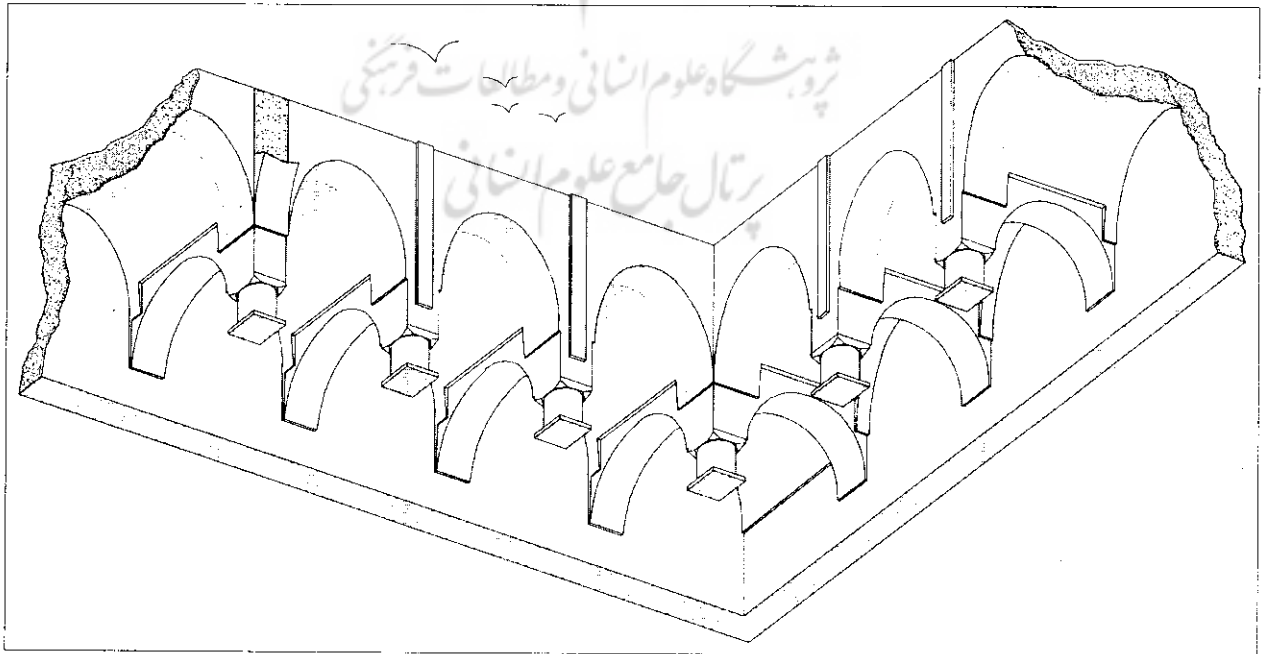
موقعیت : برش ه-ه	تاریخ عکاسی : ۱۳۸۴/۵/۵	بازسازی شکلی حیاط رواقدار
مقیاس ۱:۲۰	شماره پایه یا ستون محل نصب قطعه : 63	شماره قطعه فروریخته: A52

و تهیه طرحهای مرمت شده است. پیشنهادات حفاظتی عمدتاً معطوف به طراحی پوشش برای بخش کاوش شده و طرح مسیر های دسترسی، همچنین حفاظت کف تالار اصلی بوده است. طرح های مرمتی عمدتاً با شیوه آناستیلوز پیشنهاد شده اند. یکی از سوالات عمده ای که در جریان این پایان نامه همواره مطرح بوده است، زمان حضور حفاظتگران و مرمتگران در یک محوطه باستانشناسی است. به این منظور که در حین کاوشها که عمدتاً سالها نیز به طول می انجامد ولی اطلاعات در خصوص محوطه هنوز کامل نشده است چگونه می توان اثر تاریخی را مورد حفاظت و مرمت قرار داد. در زیر به یکی از مصوبات ایکوموس جهانی که صراحتاً به این موضوع پرداخته است اشاره میشود:

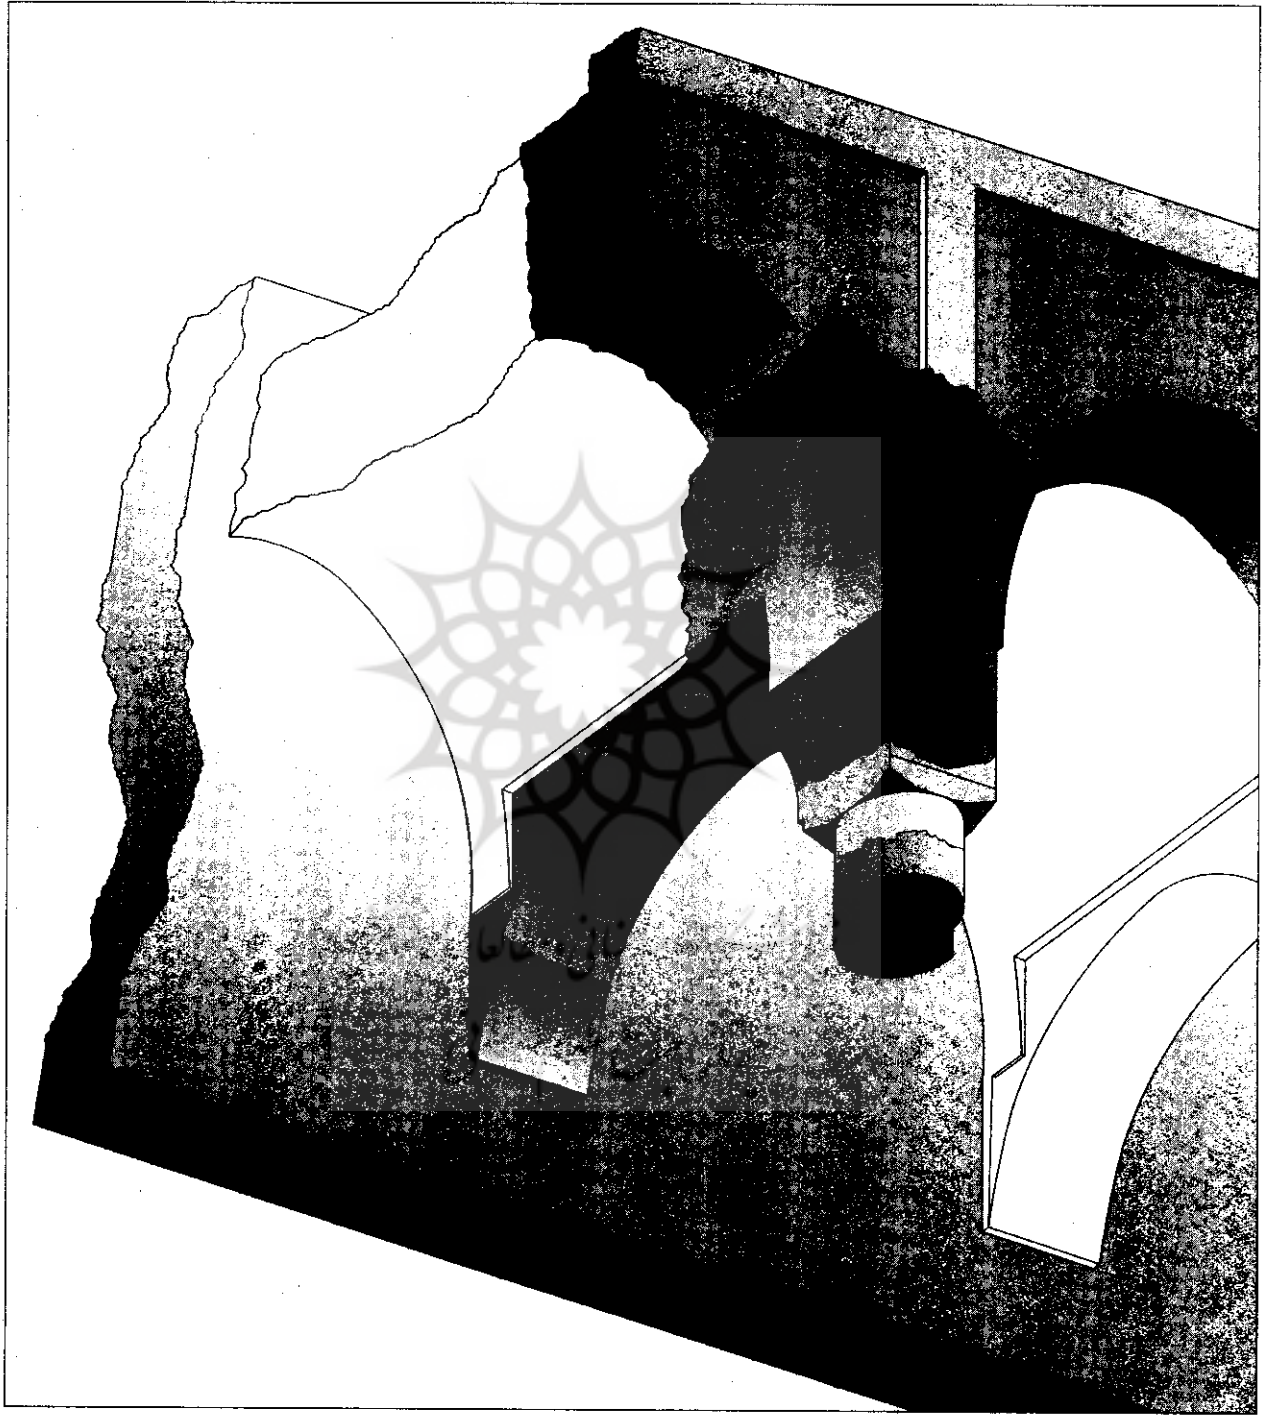
نمایش نحوه فرارگیری قطعه اصلی (مرمت آناستیلوز) در میان سازه های نگه دارنده (مرمت تکمیلی) ، همچنین چگونگی استقرار سازه های نگه دارنده بر روی قسمتهای موجود.

برای تثبیت سازه، چون در حال کاوش است، باید شکل و کاربرد کامل بنا را احترام گذارد. « به این ترتیب و با در نظر گرفتن این نکته که کاوشهای باستانشناسی تپه میل در ۱۹۰۹ یعنی حدود ۱۰۰ سال پیش آغاز و هنوز هم ادامه دارد و آثار سالها در معرض عوامل جوی و تخریب های انسانی و ... قرار گرفته اند، شکلی باقی نمی ماند که برنامه ریزی، طراحی و اجرای اقدامات حفاظتی و مرمتی محوطه نیازمند حضور متخصصان این رشته است. برای ارایه طرح رمت آناستیلوز، تجارب مهم جهانی در این خصوص بررسی شده است و اثرات سازه های نگه دارنده که الزاما باید در کنار اجزای اصلی قرار گیرند تا پایداری کلی به وجود آید مورد توجه قرار گرفته اند.
