# مرمت قلعه شوش به منظور برگزاری نخستین گردهم آیی باستان‌شناسی ایران پس از انقلاب اسلامی و رؤس کارهای انجام شده پروژه شوش - هفت تپه - چغازنبیل

مهدی رهبر

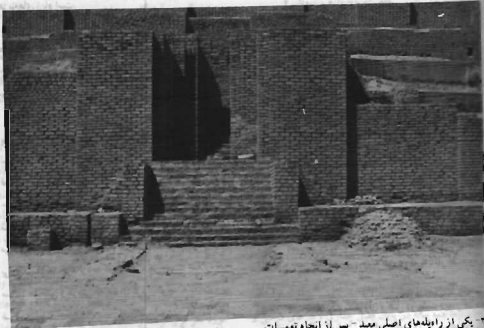
۳- یکی از راه‌پله‌های اصلی معبد - پس از انجام تعمیرات.

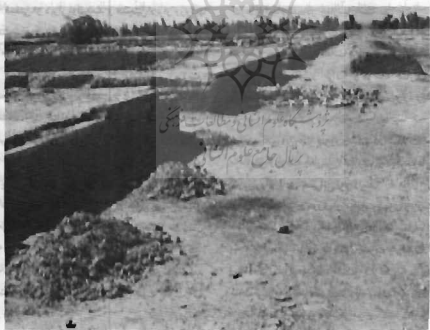
۲ - کاخ آبه‌دانای شوش - پیش از مرمت

تجربه اجرا شده در آبادانای شوش و کاخ اردشیر که  
در موسم باران فصلی متضمن شستشوی کاه گل و خشت بود و  
رسوبات شسته شده را در پای دیوارها انباشته می‌کرد شبویه  
مناسبی به نظر نرسید. بخصوص که جمع شدن کاه گل شسته  
شده به صورت آبرفت در پای دیوارها موجب پوک شدن پای  
دیوارها و فرسوده شدن ناهنگام آنها می‌گردد. و نیز به هنگام  
پاکسازی و جمع‌آوری گل و لای، موجب فرسایش کنفها  
بخصوص، کنفهای آجری و گچی می‌شد.

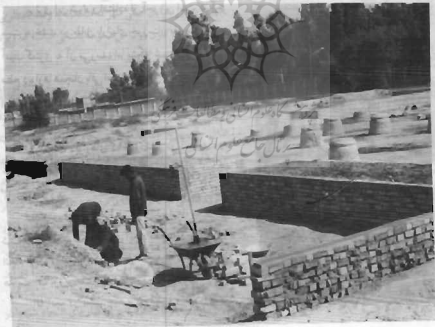
۵- کاخ شاتور - عملیات مرمت.

در مرمت دیوارهای گساخ اردشیر در آنسوی رود  
شانور، از آجر و ملاط ماسه و سیمان استفاده و سطح آن با کاه  
گل اندود گردید.

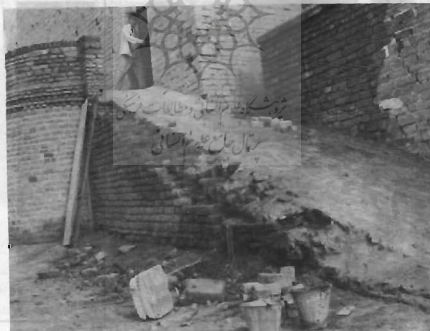
به هر جهت در اثر حملات پی در پی، بسیاری از طاقها فرو ریخت و به برجها و دیوارها و برجکهای آن تلفات زیادی وارد آمد. آسیب فراوانی به تأسیسات برق و آب وارد آمد و ترکش توپ و خمپاره بسیاری از آنها را قطع و نابود کرد. خلاصه قلعه‌ای که روزگاری مرکز تجمع هیأت فرانسوی بود، به طوری ویران گردید که امید بازسازی مجدد آن نمی‌رفت. در شهریورماه ۱۳۶۳ به منظور تعیین تکلیف آثار و

۱۵- ورودی جنوبی قلعه - پیش از مرمت.

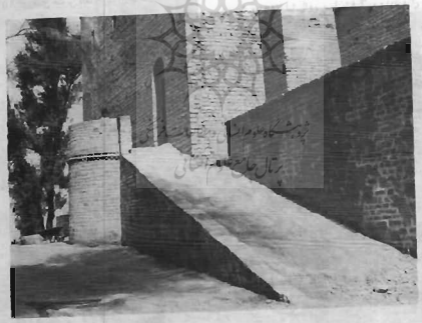
۱۶ - ورودی جنوبی قلعه - پس از مرمت.

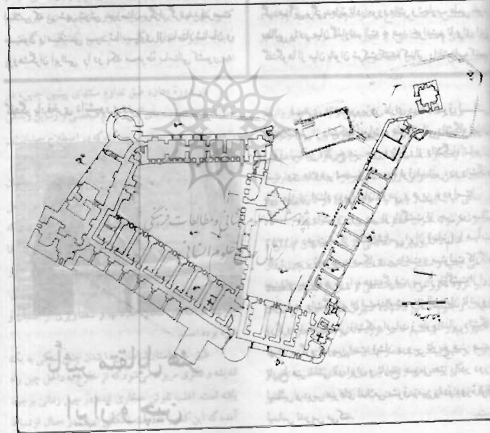
۱۷ - نقشه قلعه شوش.

پلان قلعه تقریباً دوازده شکل است که فاعده کوچک آن در سمت شمال واقع شده است. دور تا دور آن را راهرویی احاطه کرده و ردیف اتاقهایی به سمت حیاط، جهت اعضای هیأت در نظر گرفته شده بود. فضاهای مورد نیاز دیگر از قبیل آشپزخانه، اتیبار و نهارخوری در سمت مشرق تعبیه شده بود. این قلعه برج‌هایی در دو گوشه شمالی دارد که برج شمال غربی مربع شکل و برج شمال شرقی دایره شکل می‌باشد. برج اشیر دارای یک طبقه و با سقف گنبدی شکل بوده است. ظاهراً طبقه دوم آن با سقف شیروانی دار و پنجره‌های آهنی الحاقی است که بعد از سال ۱۹۶۷ در زمان زان پرو و به آن اضافه شده و به نهارخوری اختصاص یافته است.

به نظر می‌رسد نقشه اصلی قلعه فقط شامل حیاط بالا می‌شده است. ورودی اصلی در سمت شرق بوده که از زیر برج عبور می‌کرده و در کنار برج به در اصلی حیاط می‌رسیده و از آنجا به وسیله پله‌هایی چند، به حیاط اصلی اتصال می‌یافته است.
