آشکارسازی تغییرات کناری و شناسایی مناطق خطر رودخانه آجی چای در محدوده خواجه تا ونیار

Changes Detection and identification of erosion risk areas of Aji Chay River between Khaje to Vanyar

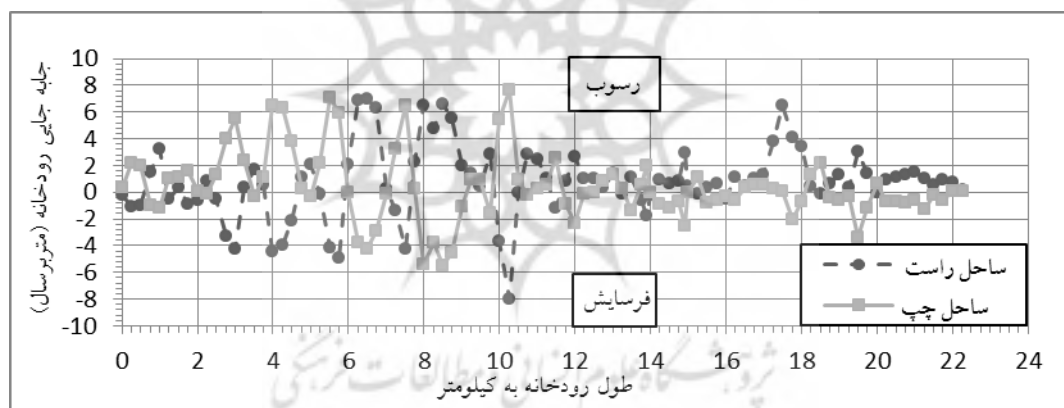
شکل ۲- تغییرات کناری (متر بر سال) به عنوان تابعی از فاصله در ساحل چپ و راست در سال‌های ۱۳۳۵-۱۳۷۴

میانگین کل فرسایش کناری در منطقه مورد مطالعه ۱/۷ متر در سال و مقدار میانگین فرسایش به ترتیب برای ساحل چپ و راست ۱/۴۷ و ۱/۹۳ متر در سال است. همچنین میانگین کل رسوب ۱/۹۵ متر در سال و مقدار میانگین آن به ترتیب برای ساحل چپ و راست ۱/۹۳ و ۱/۹۷ متر در سال است. میزان جابه‌جایی کناره‌ها به صورت خطی و به عنوان تابعی از فاصله در طول ساحل چپ و راست در جدول ۱ و شکل ۲ ارائه شده است.

رسوب کناره‌های رودخانه به طور جداگانه برای هر ساحل محاسبه و نتایج به صورت خطی به وسیله مشخص کردن مناطق فرسایش یافته و رسوب یافته ارائه و به وسیله نمودار، میزان تغییرات کناری به عنوان تابعی از فاصله در طول سواحل (هر ۲۵۰ متر) در نرم افزار Excel ترسیم شد.

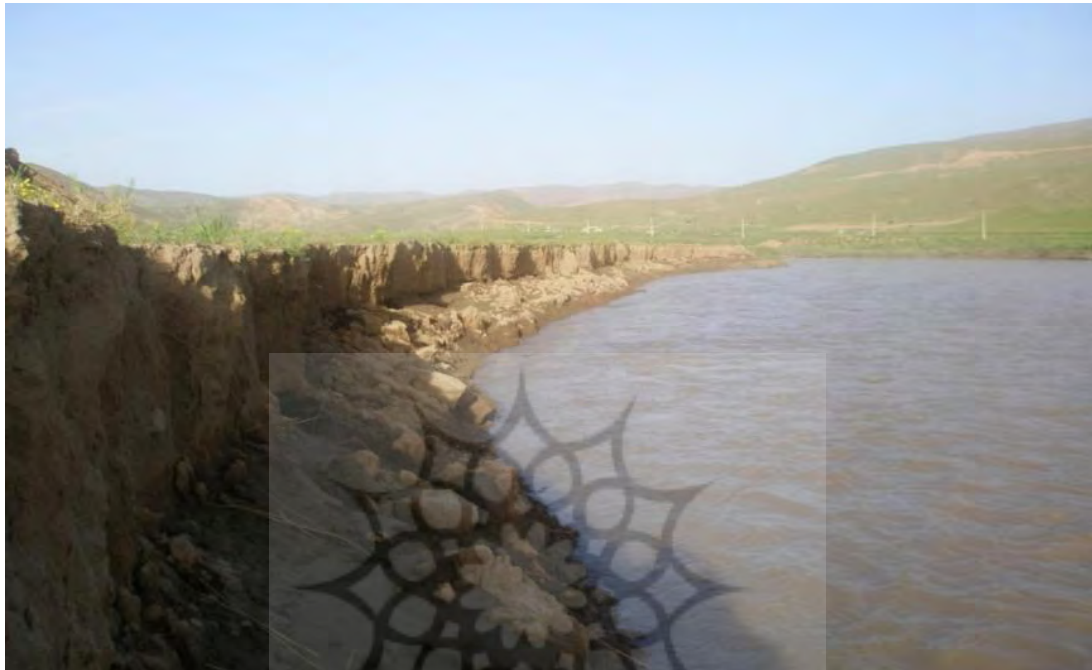
شکل ۶- فرسایش کناری در ساحل چپ رودخانه مورد مطالعه

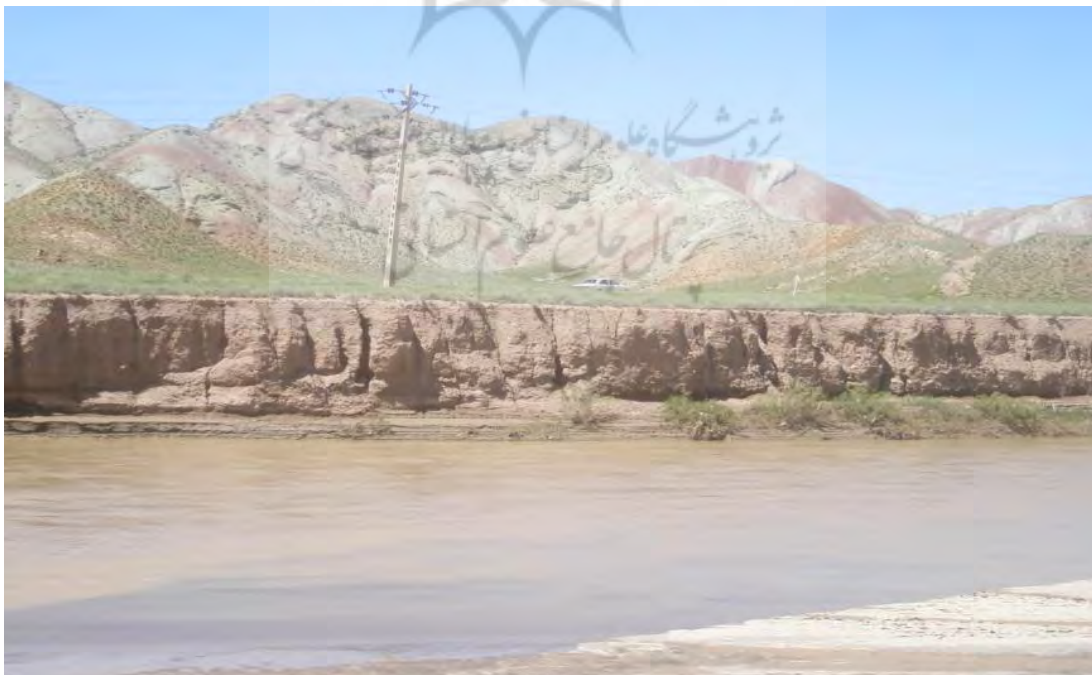
شکل ۷- فرسایش کناری در ساحل راست رودخانه مورد مطالعه

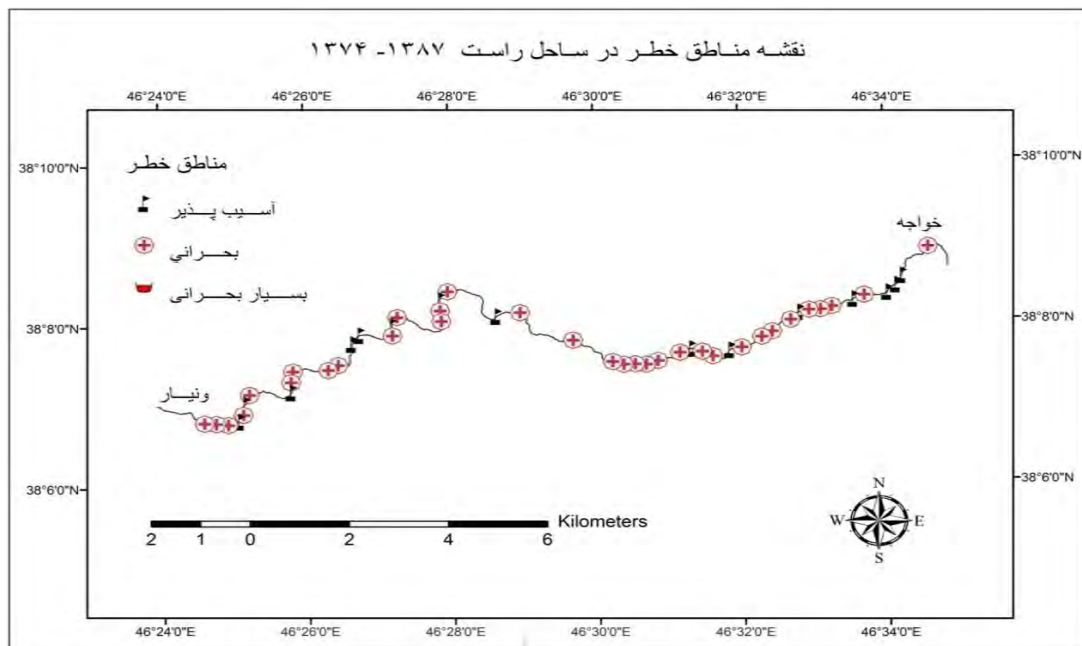
شکل ۸- نقشه مناطق خطر در ساحل راست ما بین سال‌های ۱۳۸۷-۱۳۷۴

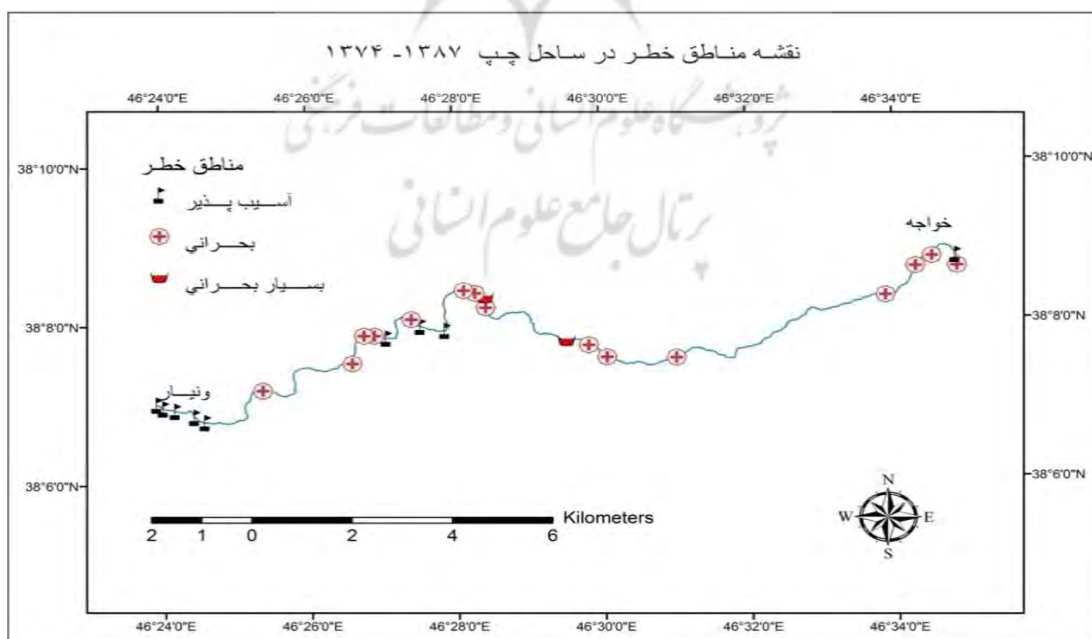
شکل ۹- نقشه مناطق خطر در ساحل چپ ما بین سال‌های ۱۳۸۷-۱۳۷۴

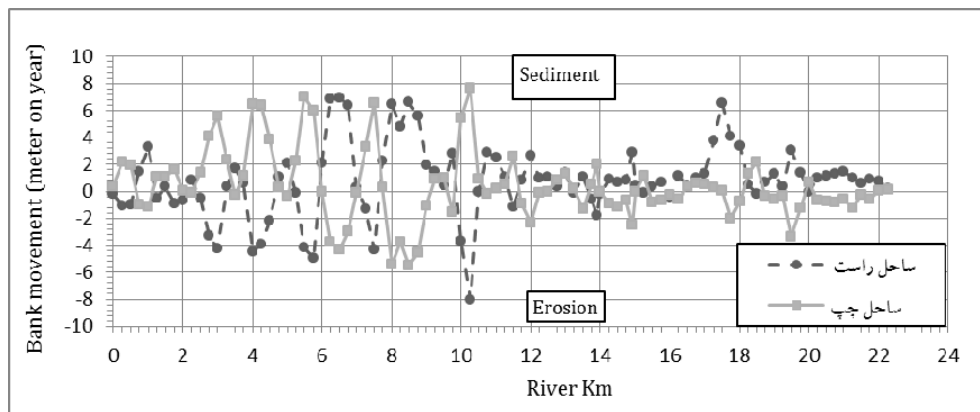
Figure. 1. The rates of bank movement (meter on year) as a function of distance along each of the left and right banks between the years 1956 to 1995.

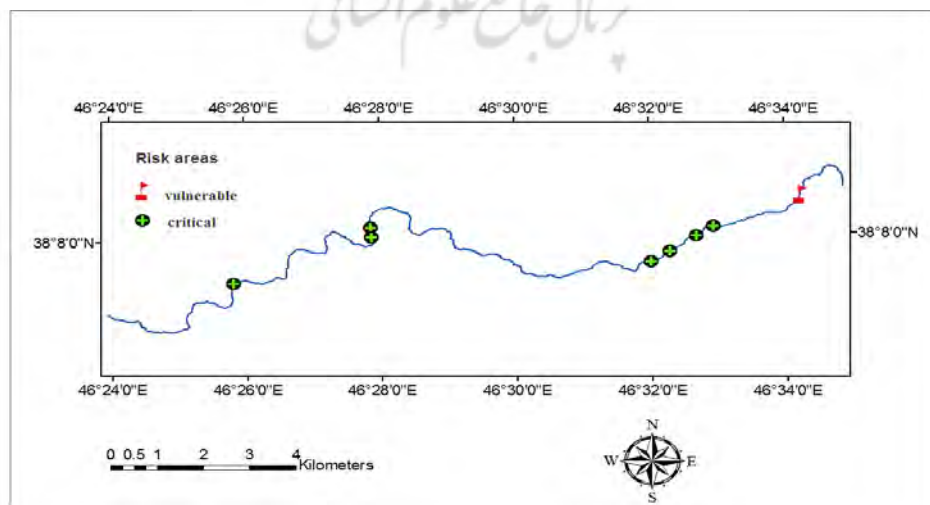
Figure 3. Risk areas map of the right bank during the both period 1956-1995, 1995-2008.

towards the first period shows the 53, 29 and 33 percentage decrease. Finally the combination of maps of risk areas in left to right on the bank For both periods 1956-1995 , 1995-2008 was prepared and areas where of vulnerabilities, critical and very critical repeats were identified (Figure. 3 &4).
