دکتر بهنام پدرام

مقدمه

خانه تاریخی «پالی بین Palibin»

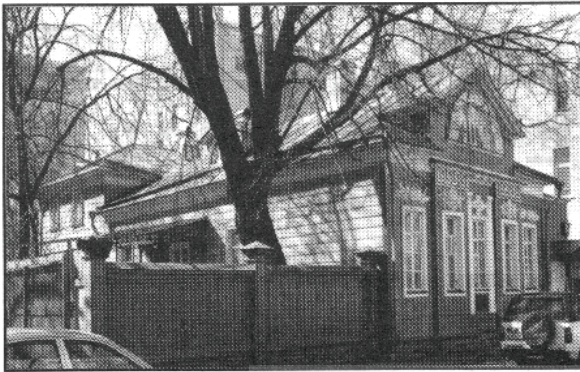
۱. منظره ای از نمای خانه «پالی بین».

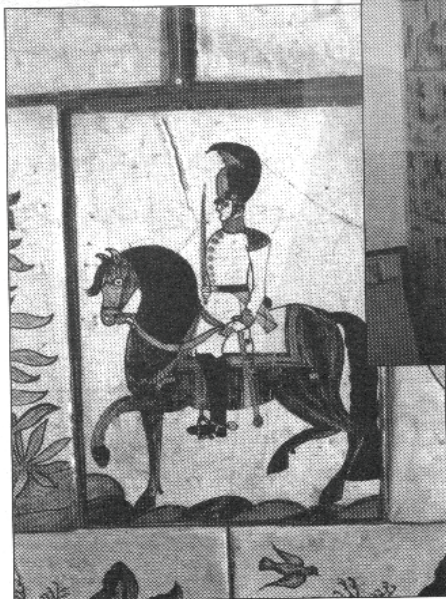
از دیگر یافته های تزیینی خانه «پالی بین» بایست به اجاق یافت شده در زیر پلکان عبوری به طبقه دوم اشاره کرد (تصویر ۸). تفاوت این اجاق با دیگر اجاق های هم عصرش در عدم یکنواختی کاشی های مصور آن می باشد. شاید به تعبیری بتوان گفت که، صاحب خانه به دلیل موقعیت قرارگیری اجاق فوق در خانه (واقع شدن در بخش خصوصی خانه) چندان به آن توجه ننموده است؛ به این خاطر با استفاده از کاشی های به کار رفته در مکان های دیگر، نمای آن را ساخته است. کاشی ها شامل نقوشی از سربازان سواره، قصرهای افسانه‌ای، حیوانات و گلها می باشد (تصویر ۹).

۹. یکی از کاشی های منقوش اجاق
