بررسی عوامل و شرایط درونی تخریب کتیبه بیستون کرمانشاه با استفاده از دستگاه رادار

امجد ملکی: دانشیار ژئومورفولوژی، دانشگاه رازی، کرمانشاه، ایران *

وصول: ۱۳۹۰/۱/۳۱ پذیرش: ۱۳۹۰/۱۲/۲۰، صص ۱۴۰-۱۲۹

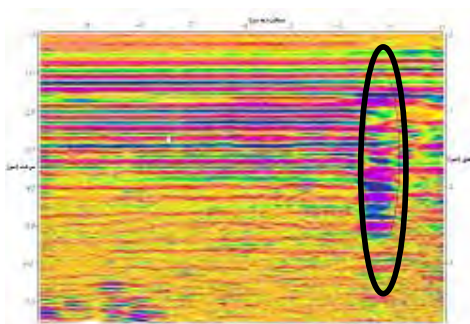
شکل ۳- برداشت اول در مسیر افقی روی کتیبه

جهت مشخص نمودن جنس، وجود درز و شکاف، گسل و محل‌های انحلال حاصل از پدیده کارست و نفوذ آب اطلاعاتی را به دست آورد (شکل‌های ۳ و ۴ و ۵ و ۶ و ۷).

داده‌های برداشت شده در عملیات میدانی بر روی کتیبه توسط رادار در پنج مسیر مستقل توسط نرم افزار reflex2w مورد تجزیه و تحلیل دقیق قرار گرفت تا از امواج ارسال شده از سطح کتیبه تا عمق سه متری

زمینه سنگ دارد، توسعه تخلخل ناشی از انحلال کلسیت اجتناب ناپذیر است، علاوه بر این استفاده از امواج رادار بر روی کتیبه و مشاهده تغییرات روند ثبت امواج علی رغم یک جنس بودن سنگ ولی متفاوت بودن روند رنگ امواج برگشتی همچنین تحلیل آنها با نرم افزارهای مربوطه *reflex2w*، حصول نتایج در نمودارهای ۳ الی ۷ نشان می دهد که در نتیجه شرایط موجود یک حفره عمود بر جهت طولی در عمق سه متری ایجاد شده که محل مناسبی جهت نفوذ آب و توسعه کانال را در پشت کتیبه ایجاد کرده است. تخلیه نزولات جوی نفوذ یافته به داخل کانال فوق در محل لایه بندی (قطع شدگی) بخش میانی در سمت راست کتیبه، دلیل آشکاری بر نفوذ آب در حفره‌های انحلالی پشت کتیبه و تائید نتایج حاصل از پژوهش حاضر است (شکل ۸).
