## ظهور و زوال خانه‌های صخره‌ای روستای توریستی کندوان

## Creation and Destruction of Rock Houses of the Kandovan Village

**Abstract:** Kandovan village, located in south of Ousku town of East Azerbaijan province, is one of the geotourism sites of Iran. Cone-shaped rocky houses in this village are exposed to various deterioration factors. Erosion and weathering along the fractured system have been among the most important factors of creating cone-shaped or conical rocks in Kandovan, however progress of erosion without any protection and restoration measures have been caused to deterioration. Microscopic studies revealed that rock mass, because of its unstable components along with the quality of poorly-sorted and well-rounded, has low durability and strength against destructive agents and imposed stresses. In addition, Kandovan rock mass has low density and high porosity which have resulted in the high absorption of water. This along with freezing-melting cycles has led to the disintegration of rocks. Low hardness and compressive strength of these rocks have increased their potential of credibility and lower their durability where overburden pressure occurs. The growth of biologic

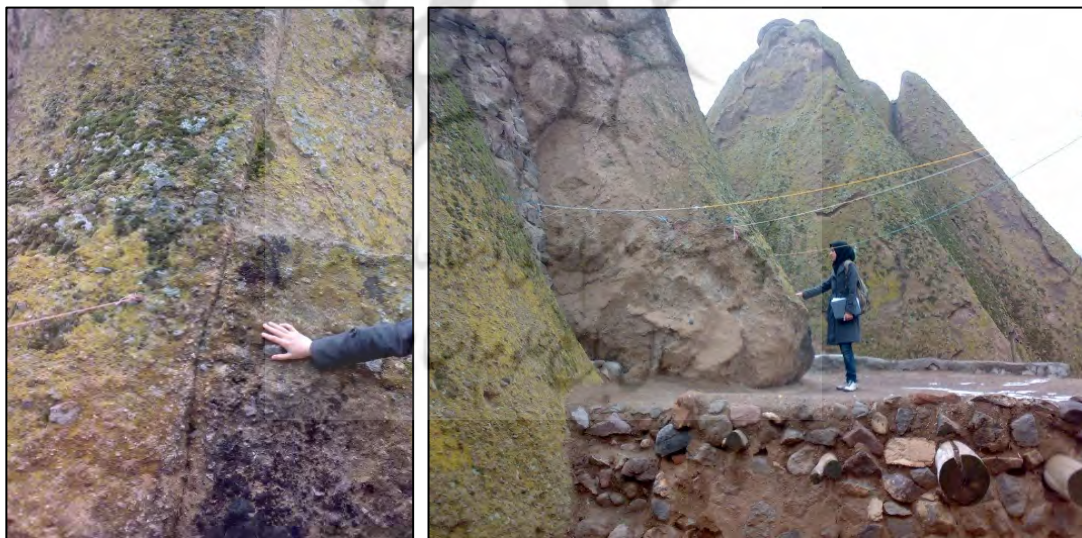
با بررسی سیستم درز و شکستگی توده سنگ کندوان، سه دسته درز اصلی شناسایی شد که این عامل از نظر نحوه شکل‌گیری و تخریب خانه‌های مخروطی اهمیت دارد. علاوه بر این، در مطالعات میدانی عوامل مخرب انسانی و رشد گسترده کلونی‌های زیستی در سطح خانه‌ها به‌عنوان عامل هوازدگی بیولوژیکی آن‌ها شناسایی شده است (تصویر ۲). ریشه گیاهانی مانند گل‌سنگ‌ها و خزه‌ها به‌واسطه نفوذ در بافت سنگ و ترشح اسیدهای آلی به تدریج باعث هوازدگی فیزیکی و شیمیایی سنگ می‌شوند (Chen et al., 2000, PP 130-124 و Warscheid and , P 350 و Topal and Sozmen, 2003 , 209-208 و Braams, 2000).

تصویر ۲: رشد کلنی‌های زیستی در سطح خانه‌های سنگی روستای کندوان

کلنی‌های زیستی مهم‌ترین عامل هوازدگی بیولوژیکی توده سنگ کندوان می‌باشند که با نفوذ ریشه آن‌ها در سنگ و ترشح اسیدهای آلی به‌تدریج سنگ را تخریب می‌کنند. هرچند که در سال‌های اخیر به‌دلیل فعالیت‌های انسانی نامناسب، تخریب سنگ‌های خانه‌ها از روند طبیعی خارج شده و سرعت بیشتری پیدا کرده است، ولی خوشبختانه اخیراً سازمان میراث فرهنگی استان آذربایجان شرقی اقدام به تعیین محل و ساخت شهرک مسکونی در محل دیگری نموده که انتظار می‌رود با انتقال اهالی به آن محل شاهد کاهش عوامل مخرب انسانی باشیم. اما این بدین معنی نیست که برای حفظ این معماری صخره‌ای نیاز به اجرای طرح‌های حفاظت و مرمت سنگ وجود ندارد.

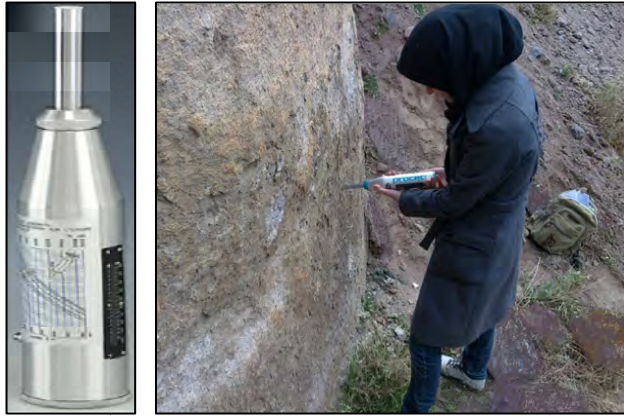
سختی سنگ تابعی از عوامل ذاتی متفاوتی چون نوع کانی، ابعاد دانه‌ها، چسبندگی مرزی کانی‌ها، مقاومت و رفتار الاستیک و پلاستیک سنگ می‌باشد. ترکیب و اندرکنش این عوامل، تعیین‌کننده سختی یک سنگ است. یک روش اندازه‌گیری سختی در محل استفاده از چکش اشمیت می‌باشد. در این روش، نوک چکش روی سطح صاف سنگ قرار گرفته و ضربه اعمال می‌شود. میزان واجهش چکش قرائت شده و به‌عنوان مقیاسی برای تعیین سختی استفاده می‌شود. سختی اشمیت، کاربردهای مختلفی در طبقه‌بندی سنگ‌ها و تعیین خواص مهندسی آن‌ها دارد. در یک طبقه‌بندی که توسط Brand و Philipsonm در سال ۱۹۸۴ انجام گرفته است، سنگ‌ها براساس سختی چکش اشمیت از نظر شدت هوازده‌گی به ۶ گروه طبقه‌بندی شده‌اند (جدول ۱). سختی اشمیت با مقاومت فشاری تک-محوری که نشان‌دهنده مقاومت یک سنگ برای متحمل شدن فشار در یک جهت است، نسبت مستقیم دارد (ISRM, 1978) و (فهیمی فر و سروش، ۱۳۸۰، صفحات ۱۶۷-۱۵۹). برای به دست آوردن سختی توده سنگ خانه‌های روستا در چندین نقطه روی آن‌ها اقدام به اندازه‌گیری سختی با چکش اشمیت شده است (تصویر ۳).

تصویر ۳: اندازه‌گیری سختی واجهشی سنگ با چکش اشمیت

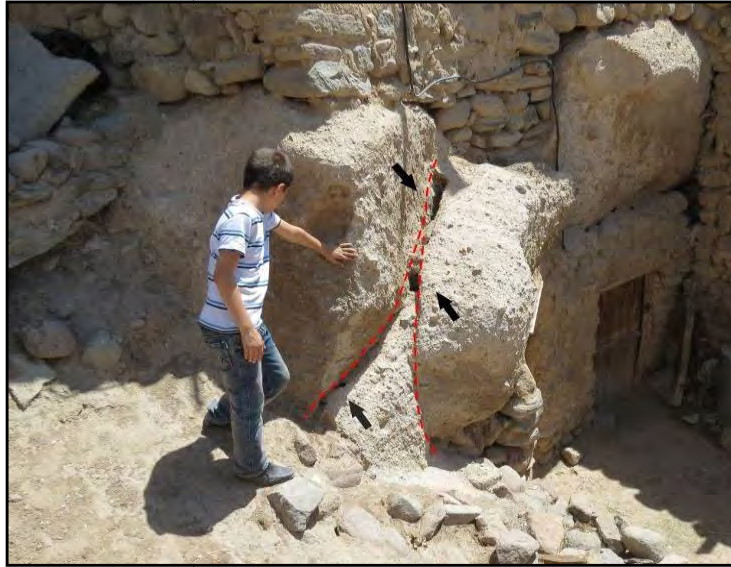
آتشفشان سه‌هنگام فعالیت خود مانند جزیره‌ای به‌وسیله دریایی کم‌عمق احاطه شده بود. مواد خارج شده از آن در این حوضه کم‌عمق ته‌نشین شده و رسوبات یک‌پارچه آذرآواری با نام ایگنیمبریت<sup>۶</sup> را به‌وجود آوردند (معین وزیری و امین سبحانی، ۱۳۵۶، ص ۵۲). با توجه به بررسی‌های محلی انجام شده هوازدگی و فرسایش ناشی از عوامل طبیعی مثل باران، برف، باد و غیره در امتداد سه دسته شکستگی اصلی ایجاد شده در این توده سنگ ایگنیمبریتی، باعث ایجاد شکل مخروطی خانه‌های سنگی این روستا شده است (امینی بیرامی و همکاران، ۱۳۹۱، ص ۴). مراحل شکل‌گیری سنگ‌های مخروطی شکل را می‌توان به‌صورت تصویر (۴) تجسم کرد. شکستگی‌ها به‌عنوان سطوح ضعف توده سنگ این امکان را فراهم نموده‌اند که با هوازدگی و فرسایش در امتداد آن‌ها، خانه‌های مخروطی شکل ایجاد شوند اما ادامه این فرایندها، شکستگی‌ها را به محل مناسبی برای نفوذ آب‌های جوی به داخل خانه‌ها تبدیل کرده است که افزایش رطوبت داخل خانه‌ها باعث تخریب آن‌ها می‌شود (تصویر ۵).

تصویر ۵۰: نفوذ آب در امتداد شکستگی‌ها به داخل توده سنگ

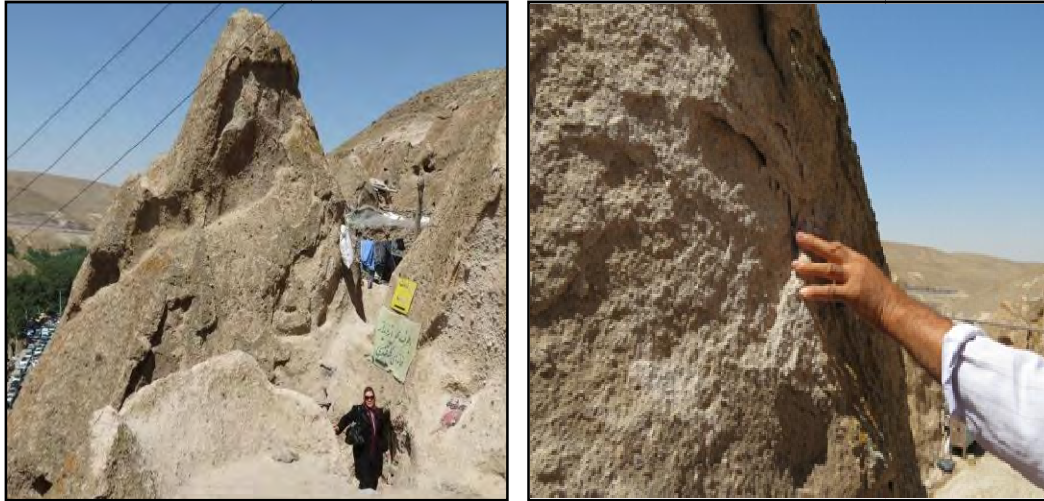
با توجه به نتایج فوق، توده سنگ کندوان سنگی است با چگالی (وزن مخصوص) پایین و تخلخل بالا که این ویژگی‌ها باعث شده است سنگ در حضور آب باران و برف، ظرفیت زیادی برای جذب آب داشته باشد. درصد جذب بالای آب به همراه چرخه‌های ذوب و انجماد متوالی باعث متلاشی شدن بافت سنگ می‌شود. با هر انجماد و ذوب، آب به عمق بیشتری از سنگ نفوذ کرده و به حجم بیشتری از آن آسیب می‌زند. خصوصاً این که داشتن ضریب اشباع بیش از ۰/۸ حساسیت بالای سنگ به انجماد را نشان می‌دهد. همان‌طور که در تصویر ۸ نشان داده شده است، نتیجه این فرایندها پوسته‌پوسته شدن سنگ و ریزش سطح خانه‌ها شده است. براساس طبقه‌بندی Brand و Philipsonm (۱۹۸۴) در حالت کلی توده سنگ کندوان نیمه هوازده تا خیلی هوازده است، بنابراین اجزای آن جوش خوردگی پایینی دارند و در برابر عوامل فرسایشی به شدت فرسایش می‌یابد.

تصویر ۸۰: تصاویری از پوسته پوسته شدن سنگ و ریزش سطح خانه‌ها

همان‌طور که ذکر شد، رابطه مستقیمی بین سختی اندازه‌گیری شده با چکش اشمیت و مقاومت فشاری تک-محوری سنگ وجود دارد. بنابراین، سنگ تشکیل‌دهنده خانه‌های روستای کندوان استحکام پایینی برای تحمل فشارهای وارده دارند. با توجه به این که ساکنان روستا برای افزایش فضای داخل خانه‌ها، حفاری‌های جدیدی را از سمت داخل خانه‌ها انجام می‌دهند، ضخامت دیواره خانه‌ها کمتر شده و با از دست رفتن قدرت تحمل سنگ، تخریب‌ها افزایش یافته و دیواره فرو می‌ریزد.

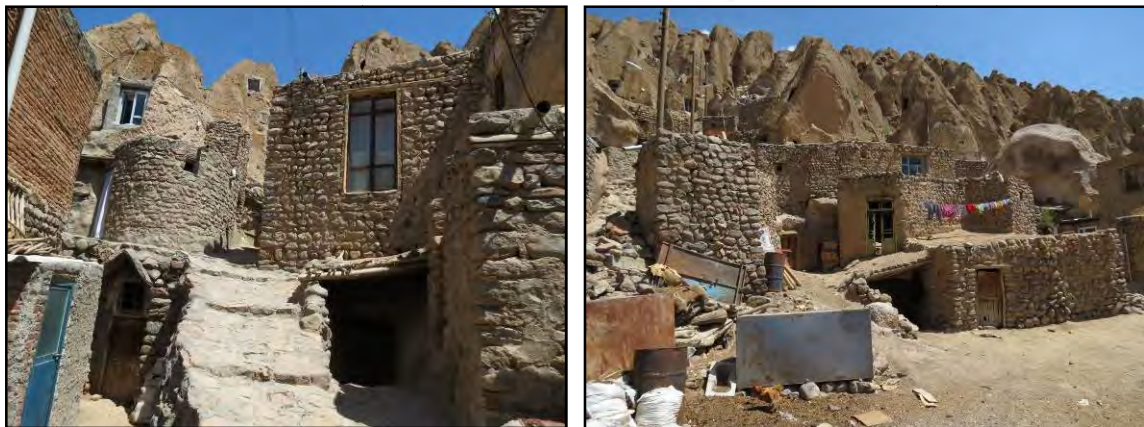
روستای کندوان علاوه بر معماری کم‌نظیر خانه‌های روستایی به سبب آب و هوای مناسب کوهستانی، مراتع سرسبز، آب معدنی گوارا و محیط آرام، سالانه پذیرای گردشگران داخلی و خارجی زیادی است. پدیده گردشگری ضمن این که توسعه و پیشرفت را برای منطقه به ارمغان آورده ولی آسیب‌های جدی هم به روستا وارد می‌سازد. علاوه بر تراکم بالای جمعیت به خصوص در ایام تعطیلات، آلودگی هوای ناشی از تردد وسایل نقلیه گردشگران و رهاسازی زباله‌ها از مهم‌ترین عواقب عدم مدیریت صحیح گردشگری است. همچنین اهالی روستا به منظور آب و برق‌رسانی به خانه‌ها اقدام به حفاری، مدفون‌سازی لوله و نصب ستون و تیرک کرده‌اند که این عمل نیز به بقای خانه‌های سنگی آسیب زده است. کندن بیشتر داخل خانه‌ها به منظور افزایش فضای زندگی، احداث دیوار با مصالح جدید، نصب در و پنجره فلزی نیز باعث بر هم زدن چهره طبیعی و معماری صخره‌ای روستا شده است (تصویر ۹).

تصویر ۹۰: تصاویری از بر هم خوردن چهره طبیعی روستا به واسطه فعالیت‌های انسانی
