ارزیابی شرایط محیطی موزه لباس دزک جهت تدوین برنامه حفاظت پیشگیرانه بافته های پروتئینی^۱

Assessing Environmental Conservation Programs in Dezak Clothes Museum to Develop Preventive Conservation Plan for Woven Protein Clothes

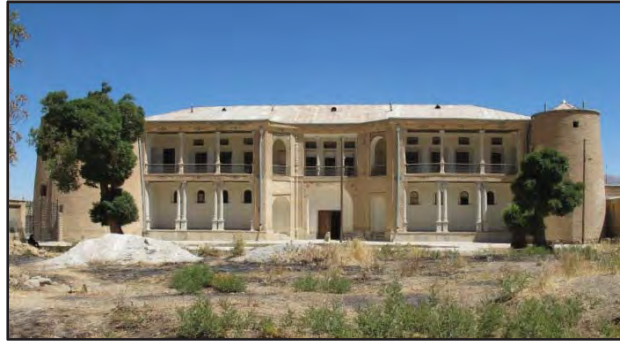
ساختمان موزه با بیش از ۱۱۰ سال قدمت به عنوان یک کاخ قلعه‌ی مسکونی در دو طبقه بنا شده است، که طبقه‌ی همکف به ساختمان اداری و طبقه‌ی فوقانی به موزه تغییر کاربری یافته است. تعداد ۷ اتاق، فضاهای نمایشی موزه را تشکیل می‌دهند (شکل ۱ و ۲) که در هر کدام از آن‌ها پوشاک و زیورآلات یکی از اقوام چهارمحال و بختیاری نمایش داده می‌شود. محدوده‌ی تاریخی پوشاک موجود در این موزه از دوران صفویه تا عصر حاضر است که هر یک به نوبه‌ی خود حاوی اطلاعات ارزنده‌ای از تاریخ و فرهنگ مردم این منطقه هستند. موزه دارای ۳۱۰ شیء مختلف است که در معرض نمایش قرار گرفته‌اند. لازم به یادآوری است که موزه فاقد فضاهای ضروری از جمله مخزن، کارگاه مرمت و اتاق آماده‌سازی اشیاء برای نمایش است. (تصویر ۱)

تصویر ۱- جبهه‌ی جنوبی قلعه‌ی امیر مفاخم دزک (منبع نگارندگان)

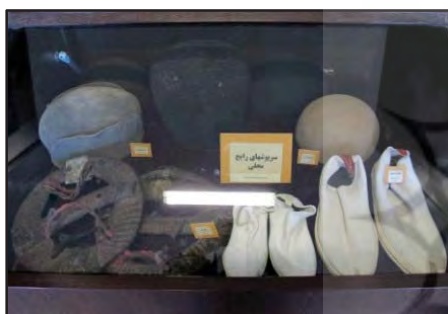
- برای نگه داری پوشاک از آدمک‌های کم تعادل و غیر هم سایز با اثر استفاده شده است. برای کنترل تعادل آدمک‌ها در مواجهه با انواع لرزش، تمهیدات اتصال و نصب در ویتترین انجام نشده است. (تصویر ۲)

تصویر ۲- آدمک بدون تعادل در ویتترین (منبع نگارندگان)

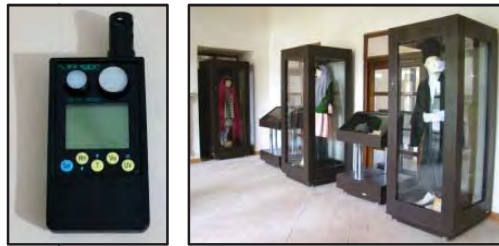
- ویتترین‌ها به طور پراکنده، بدون اتصال با یکدیگر یا با کف زمین در سالن‌ها قرار گرفته‌اند که در صورت وقوع زلزله، در اثر افتادن و یا برخوردن به یکدیگر خسارت‌های جبران ناپذیری به آثار وارد خواهد شد. (تصویر ۵)

به منظور پایش رطوبت نسبی، درجه حرارت، نور مرئی و پرتو فرابنفش از دستگاه‌های ثبت دما و رطوبت، نور سنج و نمایشگر فرابنفش محصول شرکت آلمانی ال‌زک استفاده شد. (تصویر ۶) محدوده‌ی زمانی پایش رطوبت نسبی و دمای محیط موزه، مدت ۷ ماه (دی ماه تا پایان تیر ماه سال بعد) بوده است. در این ایام میزان فاکتورهای رطوبت نسبی و دمای موزه روزانه ۴ مرتبه رأس ساعت‌های ۹، ۱۳، ۱۷ و ۲۱ ثبت شدند. همچنین پایش نور مرئی هنگام ظهر و در آسمان آفتابی و پایش پرتو فرابنفش در دو مرحله انجام شد. مرحله‌ی اول همزمان با پایش نور مرئی و مرحله‌ی دوم به منظور سنجش میزان پرتو فرا بنفش منابع نور مصنوعی، در هنگام شب انجام شد.

تصویر ۵- انواع ویرین‌های موجود در موزه (منبع نگارندگان)
تصویر ۶- دستگاه ثبت دما و رطوبت ال‌زک (منبع نگارندگان)

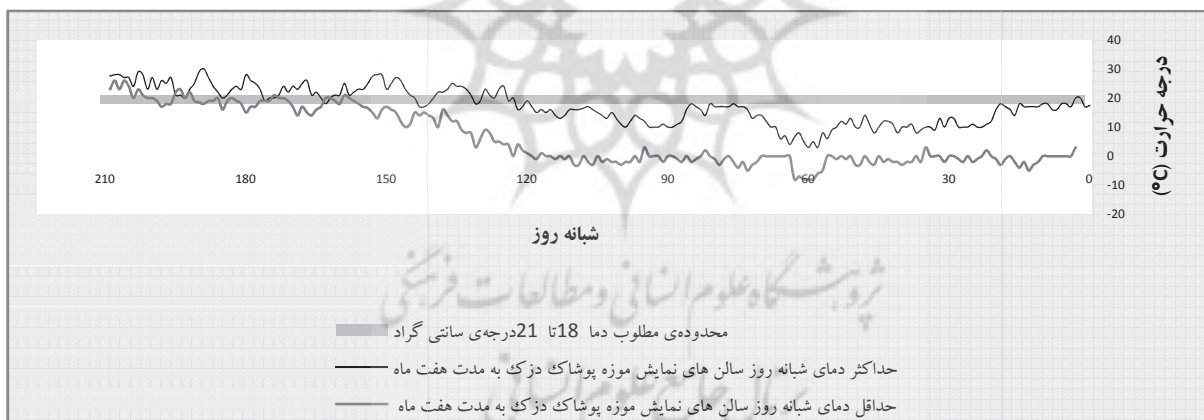
شکل ۷- حداقل و حداکثر دمای شبانه روز سال‌های نمایش موزه پوشاک دزک در مدت ۷ ماه و مقایسه با محدوده‌ی مجاز درجه حرارت جهت نگه داری آثار پارچه‌ای در موزه‌ها (منبع نگارندگان)
