## بررسی کمی پیچان رودهای رودخانه آجی‌چای در محدوده خواجه تا ونیار

### چکیده

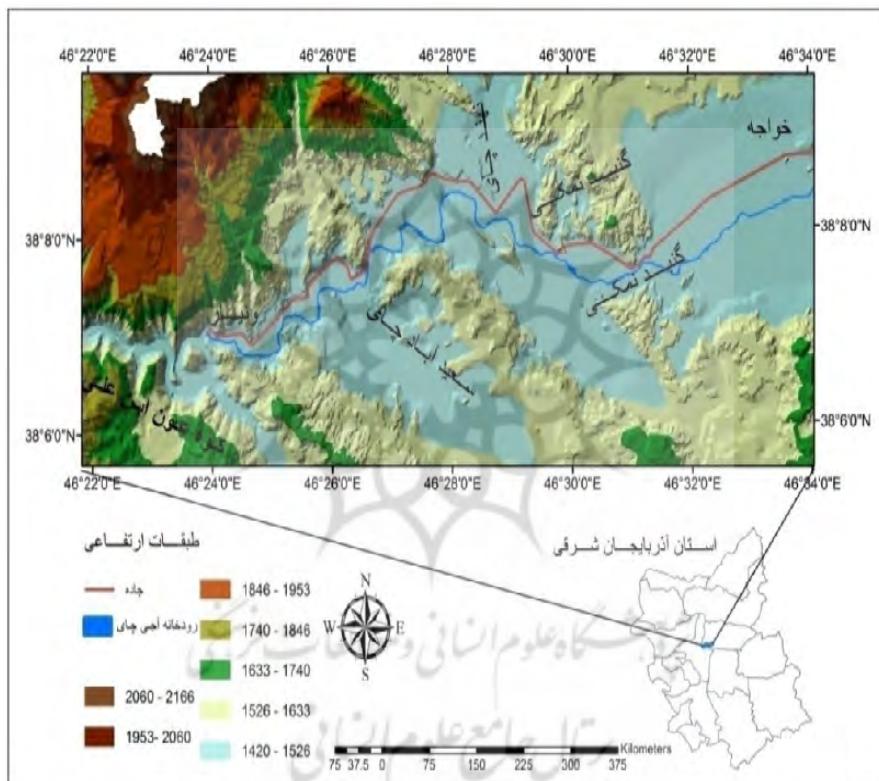
شکل (۱) نقشه موقعیت جغرافیایی و مورفولوژیکی منطقه مورد مطالعه

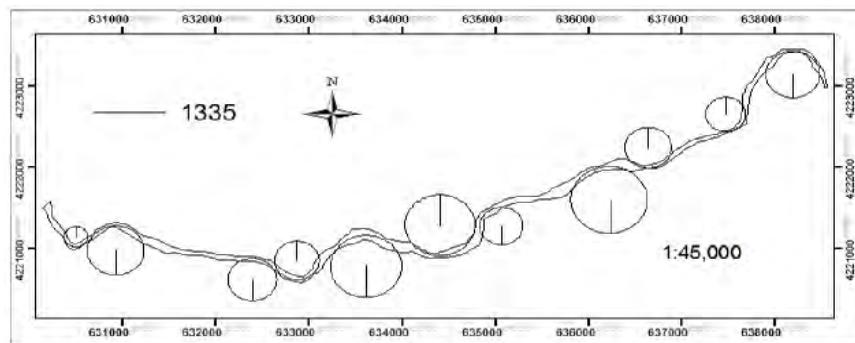
شکل (۲) نقشه تغییرات زوایای مرکزی در بازه اول سال ۱۳۳۵

همان‌طور که در جدول شماره ۲ ملاحظه می‌گردد، هیچ قسمتی دارای الگوی شبه پیچان رودی و نعل اسبی نمی‌باشد. میانگین زوایای مرکزی قوس‌ها در بازه اول طی سال‌های ۱۳۳۵، ۱۳۷۴ و ۱۳۸۷ به ترتیب ۱۳۷، ۱۲۲ و ۱۰۰ بوده که نشان می‌دهد رودخانه در بازه اول طی این سه دوره دارای الگوی پیچان رودی توضیعه یافته بوده است. با تأکید بر این نکته که در طول مسیر از فراوانی الگوی پیچان رود خیلی توضیعه یافته به مقدار زیادی کاسته شده و به فراوانی پیچان رودی توضیعه نیافته افزوده شده است. این نشان می‌دهد رودخانه با سرعت نسبتاً زیادی از پیچ و خم قوس‌های خود می‌کاهد.

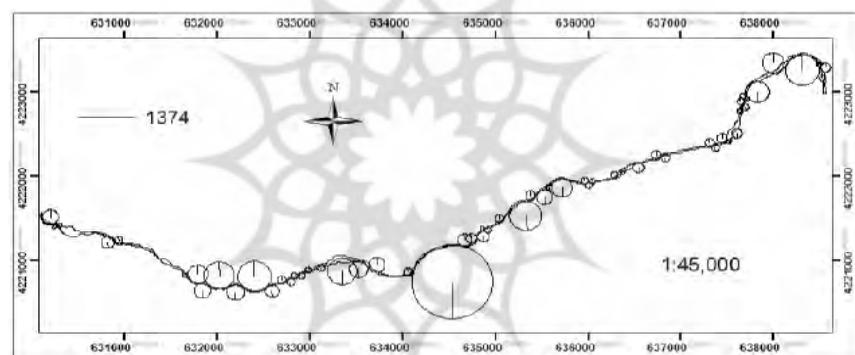
شکل (۳) نقشه تغییرات زوایای مرکزی در بازه اول در سال ۱۳۷۴

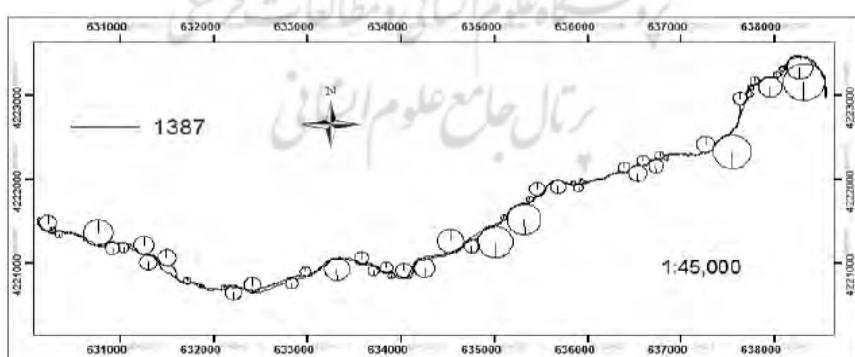
شکل (۴) نقشه تغییرات زوایای مرکزی در بازه اول در سال ۱۳۸۷

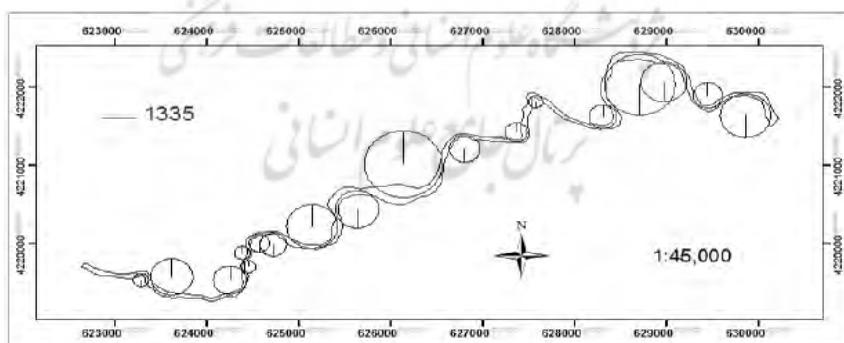
شکل (۵) نقشه تغییرات زوایای مرکزی در بازه دوم در سال ۱۳۳۵

همان طور که در جدول شماره ۳ نیز ملاحظه می‌گردد هیچ قسمی دارای الگوی شبیه پیچان رودی و نعل اسبی نیست. میانگین زوایایی مرکزی قوس‌ها در بازه دوم طی سال‌های ۱۳۳۵ و ۱۶۰ است که نشان‌دهنده الگوی پیچان رودی خیلی توسعه‌یافته است. این مقدار در سال‌های ۱۳۷۴ و ۱۳۸۷ به ترتیب به ۱۴۵ و ۱۲۸ کاهش پیدا کرده است که نشان‌دهنده الگوی پیچان رودی توسعه‌یافته می‌باشد. کاهش در الگوی پیچان رودی خیلی توسعه‌یافته و افزایش الگوی پیچان رودی توسعه‌یافته و توسعه‌نیافته نشان می‌دهد که رودخانه به تدریج از پیچ و خم قوس‌های خود می‌کاهد.

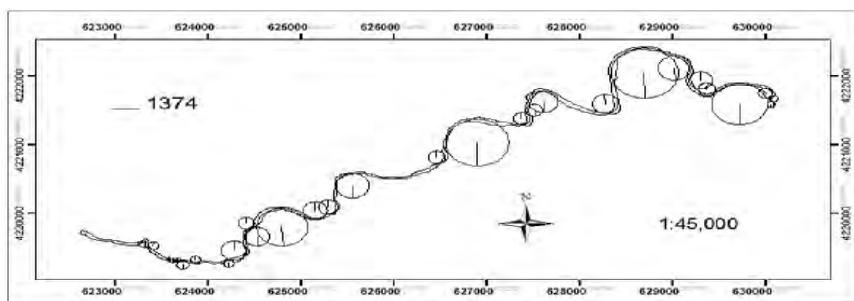
شکل (۶) نقشه تغییرات زوایای مرکزی دربازه دوم در سال ۱۳۷۴

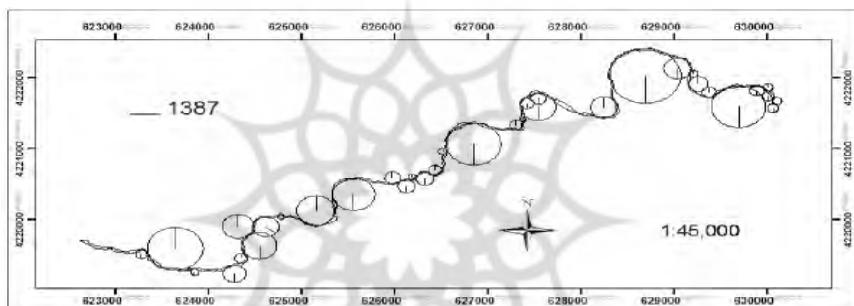
شکل (۷) نقشه تغییرات زوایای مرکزی دربازه دوم در سال ۱۳۸۷

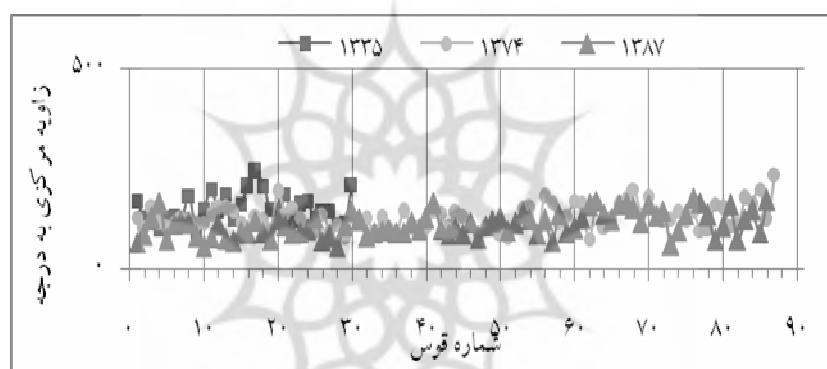
شکل (۸) نمودار تغییرات تعداد زوایای مرکزی در طول مسیر رودخانه در سال‌های ۱۳۳۵، ۱۳۷۴ و ۱۳۸۷

افزایش در تعداد قوس‌ها به مرتب بیشتر از افزایش در طول مسیر بوده ، که نشان‌دهنده مستقیم‌تر شدن مسیر رودخانه می‌باشد. تعداد قوس‌های سال ۱۳۳۵ در بازه اول ۱۱ و در بازه دوم ۱۹ مورد بوده است که این تعداد در سال ۱۳۷۴ در بازه اول به ۱۸ و در بازه دوم به ۸۷ مورد رسیده و در سال ۱۳۸۷ نیز تعداد قوس‌ها در بازه اول ۵۱ و در بازه دوم ۸۶ مورد می‌باشد و رودخانه طول مسیر خود را از ۲۲۶۰۰ به ۲۲۲۰۰ متر افزایش داده است. همانطور

که ملاحظه می‌شود، تعداد قوس‌ها در هر دو بازه از سال ۱۳۳۵ تا ۱۳۷۴ افزایش بسیار زیادی را داشته و با توجه به شاخص‌های به دست آمده این افزایش در تعداد قوس‌ها و کاهش در مقادیر ضرایب خمیدگی و زوایای مرکزی نشان می‌دهد که رودخانه از پیچ و خم‌های خود کاسته است. در سال ۱۳۸۷ نسبت به سال ۱۳۷۴ تعداد قوس‌ها در بازه اول بیشتر و در بازه دوم برابر است، اما این نشان از افزایش مقادیر زوایای مرکزی و ضرایب خمیدگی نیست چون رودخانه در هر دو بازه تعدادی از قوس‌های خود را نه در اثر بریدگی بلکه در اثر فرسایش و رسوب متمادی به مسیرهای مستقیم تبدیل کرده است.

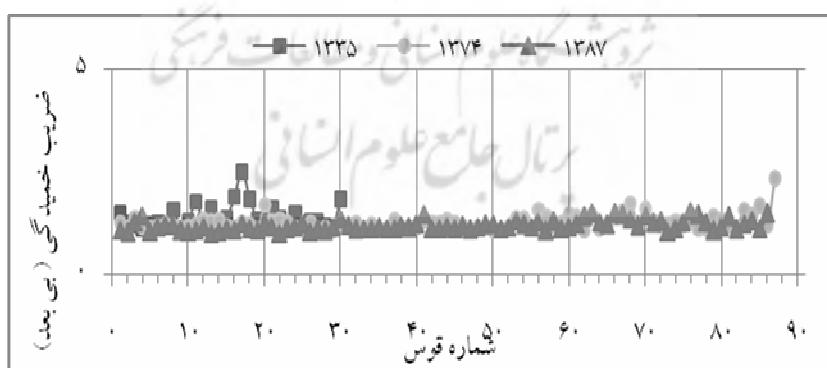
شکل (۹) نمودار تغییرات تعداد ضرایب خمیدگی در طول مسیر رودخانه در سال‌های ۱۳۳۵، ۱۳۷۴ و ۱۳۸۷

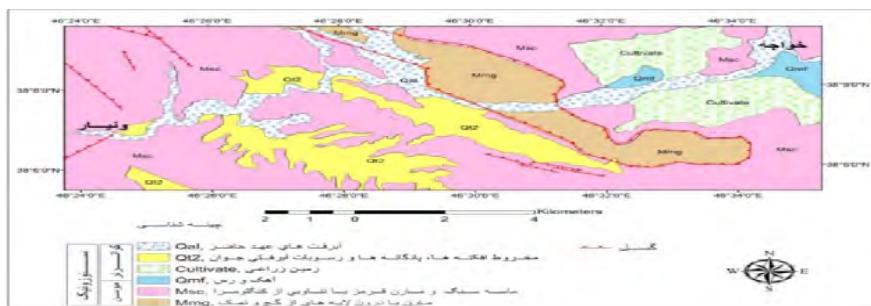
شکل (۱) نقشه زمین‌شناسی منطقه مورد مطالعه

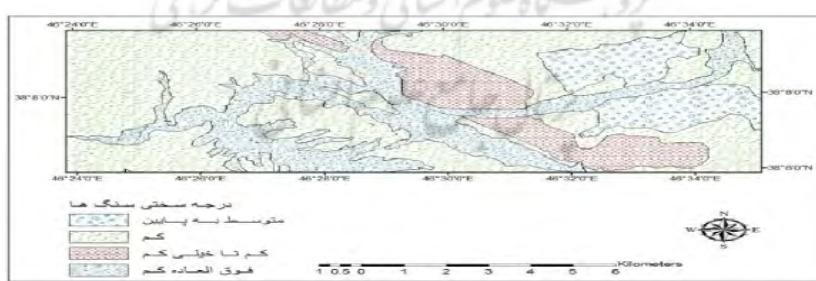
شکل (۳) نقشه لیتولوزی منطقه مورد مطالعه

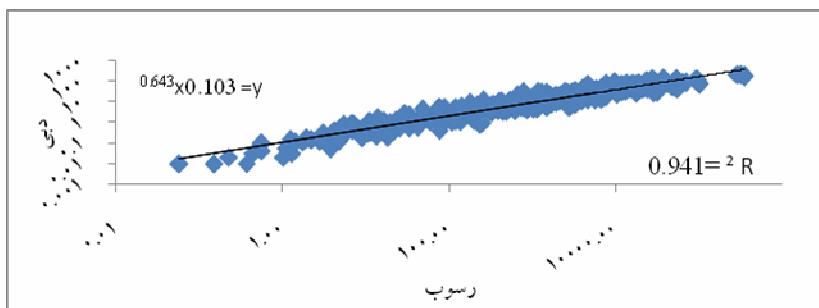
شکل (۴) نمودار منحنی سنجه رسوب طی سال‌های ۱۳۷۲-۱۳۸۵ در ایستگاه نیار

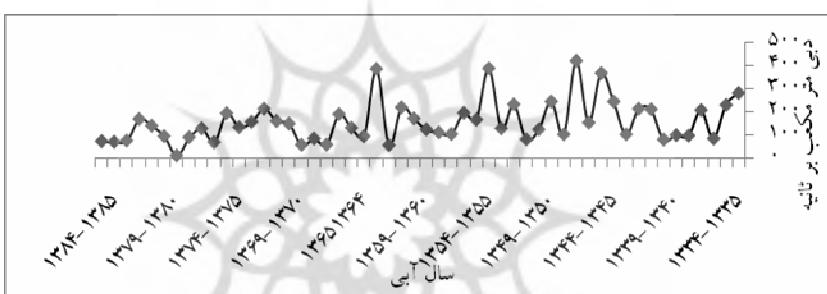
شکل (۵) نمودار دبی های پیک طی سال‌های ۱۳۷۲-۱۳۸۵ در ایستگاه نیار

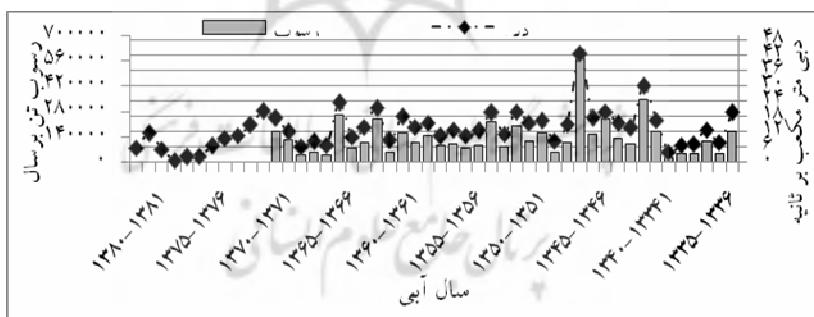
شکل (۶) نمودار میانگین سالانه دبی جریان طی سال‌های ۱۳۷۲-۱۳۸۵ و دبی معلق رسوب طی سال‌های ۱۳۷۲-۱۳۸۵ در ایستگاه نیار
