نشریه علمی- پژوهشی جغرافیا و برنامه‌ریزی، سال ۱۸، شماره ۴۷، بهار ۱۳۹۲، صفحات ۱۲۲-۱۰۹

بررسی تغییرات مجرا و فرسایش کناره‌ای در رودخانه گاماسیاب از سال ۱۳۳۴ تا ۱۳۸۹

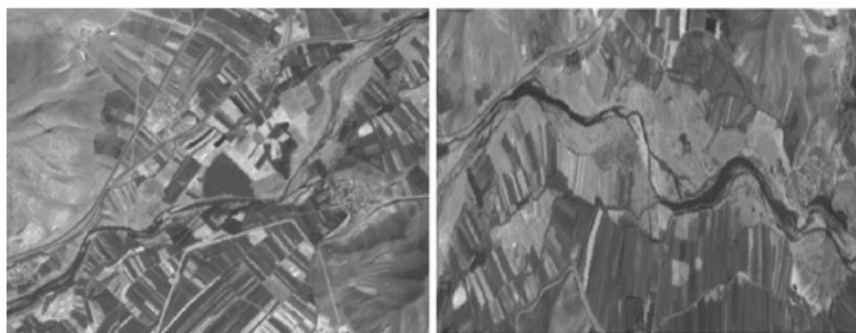
شکل (۴) بازه ۵ و ۶ رودخانه گاماسیاب با الگوی گیسویی و مناندری

بازدیدهای میدانی انجام گرفته در تابستان ۱۳۹۱ عرض بستر رودخانه در بازه ۴ و در الگوی گیسویی ۱۵۷ متر است در حالی که میانگین عرض همین بازه در سال ۱۳۴۸ بر روی عکس‌های هوایی ۳۵ متر بوده است که بر اساس داده‌های جدول (۱) بازه ۴ در طی سال ۱۳۴۸ تا ۱۳۸۲ به دلیل تغییر الگو از مئاندری به گیسویی ۴۶ هکتار فرسایش سطحی داشته است. احداث بند انحرافی عین‌القاس بر روی بازه ۴ رودخانه در سال ۱۳۷۲ باعث شده است که علاوه بر تغییر مسیر رودخانه، رودخانه به شکل گیسویی تبدیل شود و بستر خود را در جنس زمین‌شناسی سست تثبیت کند و سطح بسیار وسیعی را در بازه ۴، ۵ و ۶ دچار فرسایش نماید. در شکل (۳و۴) محل احداث بند عین‌القاس و ایجاد الگوی گیسویی و افزایش عرض بستر در بازه‌های ۴، ۵ و ۶ دیده می‌شود.

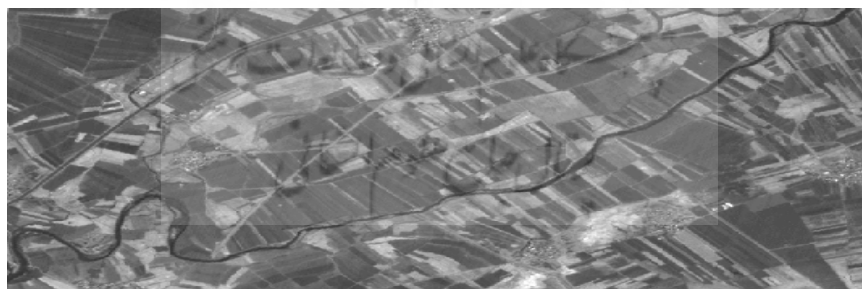
شکل (۶) بازه ۹ رودخانه گاماسیاب با الگوی مستقیم و مناندری

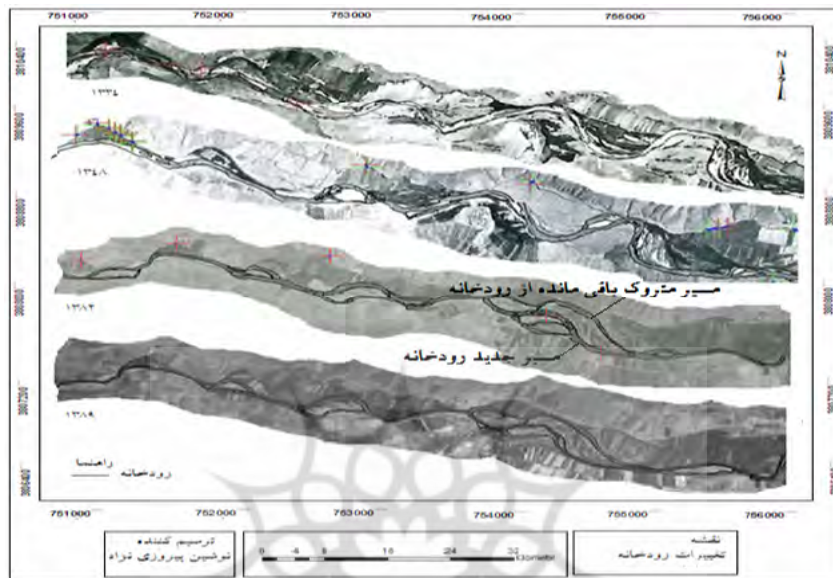
همانطور که در شکل ۸ دیده می‌شود در سال ۱۳۴۸ ارتفاع موج مئاندر بیشتر از ارتفاع موج مئاندر در سال ۱۳۳۴ است و این خود ناشی از عملکرد فرسایش است که باعث تیزتر شدن قله موج شده است. در سال ۱۳۸۲ جابه‌جایی کمربند مئاندر به سمت جنوب منجر به ایجاد پدیده بریدگی در سمت شمال رودخانه شده است و باعث شده است که مسیر قدیمی رودخانه به شکل متروک باقی بماند و رودخانه مسیر تازه‌ای را بییماید. وقوع این پدیده شرایط را برای ایجاد سطوح فرسایشی فراهم کرده است زیرا رودخانه برای استقرار در مکان جدید بستر خود را فرسایش داده است.

شکل (۸) مسیرهای متفاوت رودخانه از سال ۱۳۳۴ تا ۱۳۸۹ در بازه ۱ و ۲

منطبق هستند. با مطالعه عکس‌های هوایی و تصاویر ماهواره‌ای و بررسی توالی تغییرات رودخانه معلوم شد که مسیرهایی از رودخانه که در سال ۱۳۳۴ جز مسیر اصلی رودخانه بوده‌اند با جابه‌جایی رودخانه در سال‌های بعد به شکل بریدگی‌ها و کانال‌های متروک باقی مانده‌اند به عبارت دیگر جابه‌جایی رودخانه باعث ایجاد این بریدگی‌ها شده است. شکل‌های (۱۱) و (۱۰، ۹، ۸) جابه‌جایی مسیر رودخانه را در برخی بازه‌ها نشان می‌دهد.

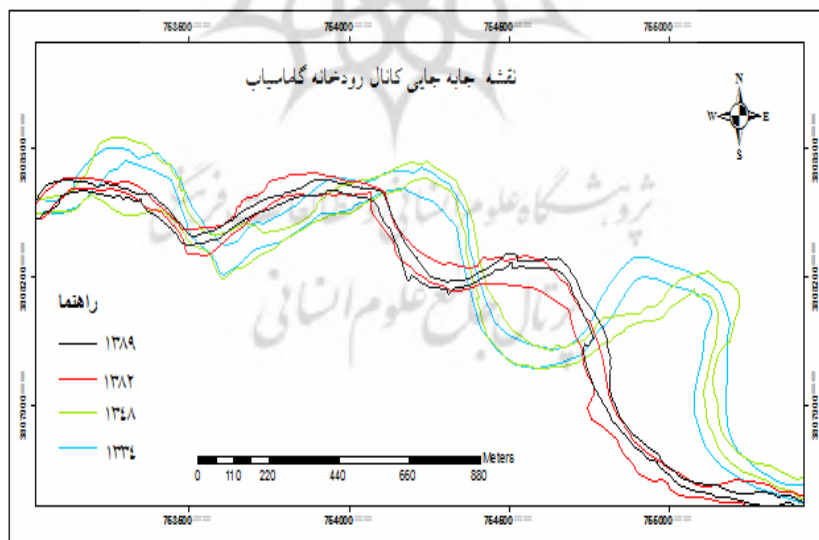
شکل (۹) مسیر رقمی شده بازه ۲و۱ در رودخانه گاماسیاب با حذف کانال‌های فرعی

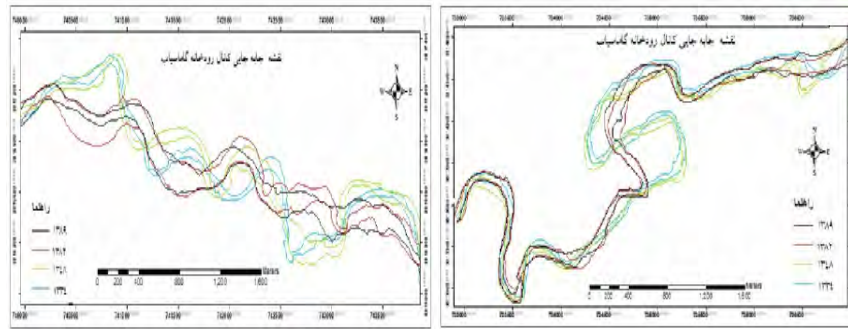
شکل (۱۰) وقوع پدیده بریدگی در بازه ۴ و ۵ شکل (۱۱) وقوع پدیده بریدگی در بازه ۶

با توجه به داده‌های استخراج شده بیشترین میزان جابه‌جایی و مهاجرت در طی سال ۱۳۳۴-۱۳۴۸ مربوط به بازه شماره ۱ تا ۶ می‌باشد که بیشترین مقدار جابه‌جایی رودخانه ۳۱۰ متر می‌باشد که در بازه ۴ رخ داده و باعث ایجاد بریدگی در سمت چپ رودخانه شده است.

در طی سال‌های ۱۳۴۸ تا ۱۳۸۲ نیز بیشترین میزان جابه‌جایی و مهاجرت در بازه‌های ۱ تا ۶ بوده است به طوری که بازه شماره ۶ رودخانه ۴۴۳ متر جابه‌جا شده و منجر به ایجاد پدیده بریدگی در سمت چپ رودخانه شده است. در طی سال ۱۳۸۲ تا ۱۳۸۹ میزان جابه‌جایی رودخانه به دلیل فاصله زمانی کم دو دوره مطالعاتی خیلی زیاد نبوده و تغییرات زیادی در مسیر رودخانه ایجاد نشده است. انطباق مسیرهای موجود برای این ۲ دوره مطالعاتی نشان داد میزان تغییرات و حرکت در طی این ۷ سال به طور میانگین در قسمت‌های مختلف رودخانه بین ۱۰ تا ۲۰ متر بوده است.

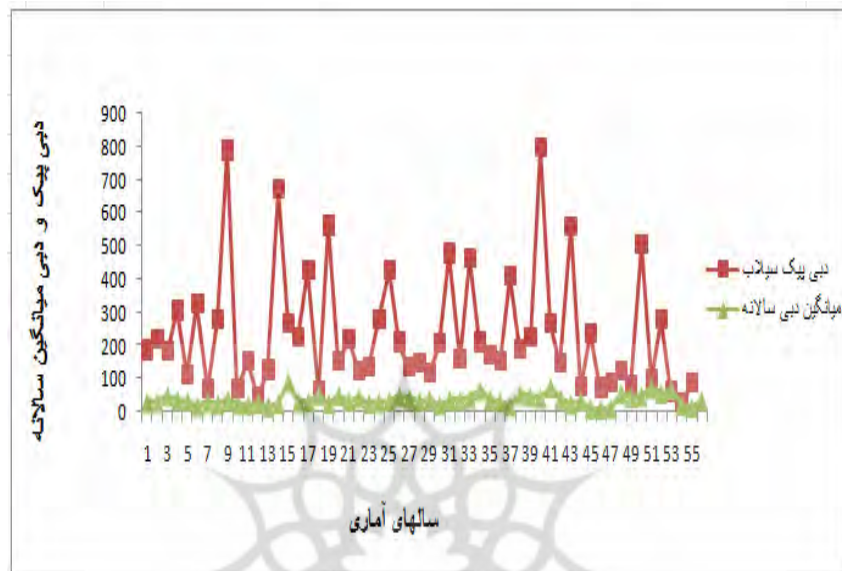
با توجه به اینکه وقوع پدیده بریدگی، انتقال، جابه‌جایی، چرخش مئاندر رودخانه، دوراسه شدن مئاندر، وقوع اولشن و جابه‌جایی ناگهانی رودخانه مستلزم داشتن دبی زیاد است وقوع دبی‌های پیک لحظه‌ای بالا نسبت به مقدار دبی میانگین باعث شده است که شرایط برای وقوع این پدیده‌ها در طول مسیر رودخانه گاماسیاب به تعداد زیاد فراهم شود. بررسی رودخانه‌های استان مانند رودخانه رازآور، رودخانه مرگ، رودخانه قره‌سو... و سایر رودخانه‌های دیگر به منظور انتخاب مکان مناسب برای بررسی تغییرات رودخانه‌ای قبل از شروع این تحقیق نشان داد که تنها رودخانه گاماسیاب دارای تغییرات جابه‌جایی کانال به این شدت بوده است و حتی رودخانه رازآور به عنوان یکی از رودخانه‌های دائمی استان در طی ۵۶ سال گذشته هیچ‌گونه تغییر مسیری نداشته است. رودخانه گاماسیاب در بازه‌های بالادست خود دارای الگوی رودخانه‌های با مجاری به هم پیوسته و گیسویی است که از خصوصیات این نوع رودخانه‌ها داشتن مجاری متعدد با عمق کم است. آمار ایستگاه هیدرومتری دوآب در بالادست منطقه مورد مطالعه نشان داد که میانگین دبی این ایستگاه ۲۳ متر مکعب بر ثانیه است که با توجه به شرایط موفولوژیکی منطقه و عمق کم رودخانه شرایط را برای انتقال و جابه‌جایی رودخانه فراهم می‌کند همچنین آمار ایستگاه هیدرومتری پل چهر که در فاصله ۶۵ کیلومتری از محدوده انتخاب شده قرار گرفته است نشان داد که میانگین دبی ۵۶ ساله این ایستگاه ۳۵ متر مکعب بر ثانیه می‌باشد اما مقدار دبی پیک لحظه‌ای سیلاب در سال‌های مختلف دامنه و نوسان بسیار زیادی داشته است به طوری که از ۲۰۰ متر مکعب بر ثانیه تا ۹۰۰ متر مکعب بر ثانیه مقادیر دبی پیک سیلاب متغیر بوده است و از دلایل اصلی جابه‌جایی زیاد رودخانه گاماسیاب نسبت به سایر رودخانه‌های استان داشتن دبی‌های پیک لحظه‌ای متغیر فراوان بوده است. شکل (۱۲) نمودار مقادیر دبی پیک لحظه‌ای و مقادیر دبی میانگین را در ایستگاه پل چهر نشان می‌دهد.

شکل (۱۲) مقادیر دبی حداکثر لحظه‌ای و دبی میانگین ایستگاه پل چپر (پیروزی‌نژاد، ۱۳۹۲)

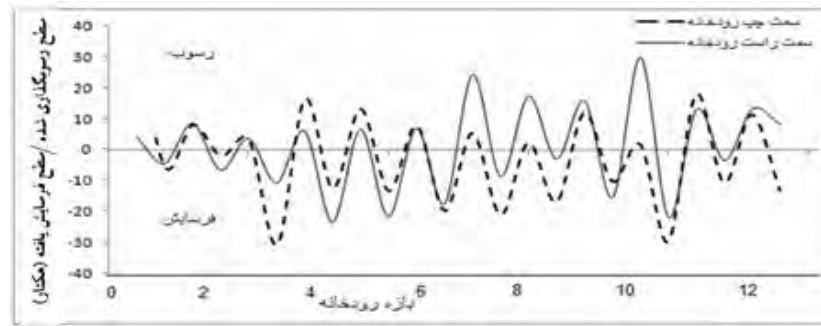
نتایج نشان داد که در طی سال ۱۳۳۴ تا ۱۳۴۸ مقدار سطوح رسوبگذاری شده در کل مسیر رودخانه ۲۵۸/۵ هکتار و میزان سطوح فرسایش یافته ۳۴۷ هکتار بوده است مقدار فرسایش به دلیل جابه‌جایی و انتقال مئاندر رودخانه در این دوره فراوان بوده است. بر اساس پلی‌گون‌های ترسیم شده بیشترین مقدار فرسایش در ساحل چپ رودخانه بوده است که دلیل آن جابه‌جایی رودخانه و انتقال قوس‌های مئاندر به سمت چپ رودخانه است. ایجاد قوس‌های جدید و وقوع اولشن (جابه‌جایی ناگهانی رودخانه) نیز از دلایل افزایش مساحت سطوح فرسایشی است.

بر اساس تفسیر عکس‌های هوایی و ماهواره‌ای در طی سال ۱۳۳۴ تا ۱۳۴۸ قوس‌های جدید بیشتری در سمت چپ ایجاد شده است و رودخانه برای استقرار در بستر جدید و تثبیت شرایط جدید محل استقرار خود را فرسایش داده است و مسیر جدیدی را برای خود انتخاب کرده است به همین دلیل می‌توان گفت رودخانه به سمت چپ متمایل شده است و اراضی جدیدی را در سمت چپ به تصاحب خود درآورده است و از طرف دیگر در سمت راست رودخانه اراضی قدیمی‌تر را که بستر رودخانه بوده است به جا گذاشته است. بازه‌های ۴،۵۶ و ۱۰ رودخانه دارای بیشترین مقدار فرسایش بوده است که در این بازه‌ها در این سال‌ها قوس‌های مئاندر بیشتری ایجاد شده است. شکل (۱۳) وضعیت سطح فرسایش و رسوب را نشان می‌دهد.

شکل (۱۳) نمودار سطح فرسایش یافته و رسوبگذاری شده از سال ۱۳۳۴-۱۳۴۸

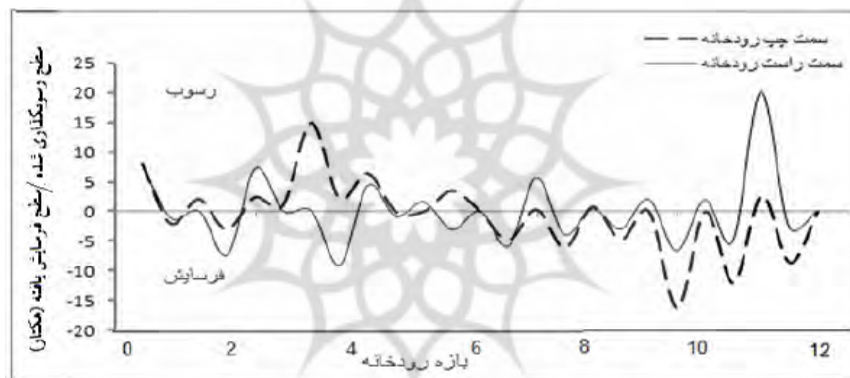
در طی سال‌های ۱۳۸۲ تا ۱۳۸۹ مقدار رسوبگذاری شده ۱۱۲/۹ هکتار و مقدار سطح فرسایش یافته ۱۳۸/۲ هکتار بوده است در طی این زمان نیز مقدار سطح فرسایش یافته بیشتر از مقدار سطح رسوبگذاری شده می‌باشد. بازه‌های ۲، ۴، ۱۰ و ۱۱ بیشترین سطح فرسایش را داشته‌اند که بازه‌های ۲ و ۴ جز بازه‌هایی هستند که دارای الگوی رودخانه‌های با مجاری به هم پیوسته (آنابرنجینگ) و گیسویی هستند. به همین دلیل رودخانه در این بازه‌ها از سطح فرسایشی بیشتری برخوردار بوده است. و بازه‌های ۱۰ و ۱۱ هم دچار فرسایش کناری بیشتری شده‌اند. شکل (۱۵) وضعیت سطح فرسایش و رسوب را از سال ۱۳۸۲ تا ۱۳۸۹ را نشان می‌دهد.

شکل (۱۵) نمودار سطح فرسایش یافته و رسوبگذاری شده از سال ۱۳۸۲-۱۳۸۹

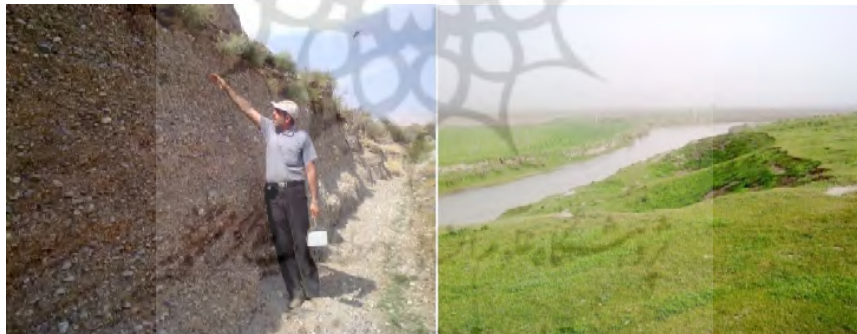
در بازه‌های پایین دست رودخانه، لغزش کناره‌ای رودخانه در جنس زمین‌شناسی سست شرایط را برای ایجاد فرسایش کناره‌ای فراهم کرده است. شکل (۱۷، ۱۶ و ۱۸) فرسایش کناری رودخانه گاماسیاب را نشان می‌دهد.

شکل (۱۷) وقوع لغزش کناری

شکل (۱۶) رسوبات مستعد فرسایش کناری بازه ۵

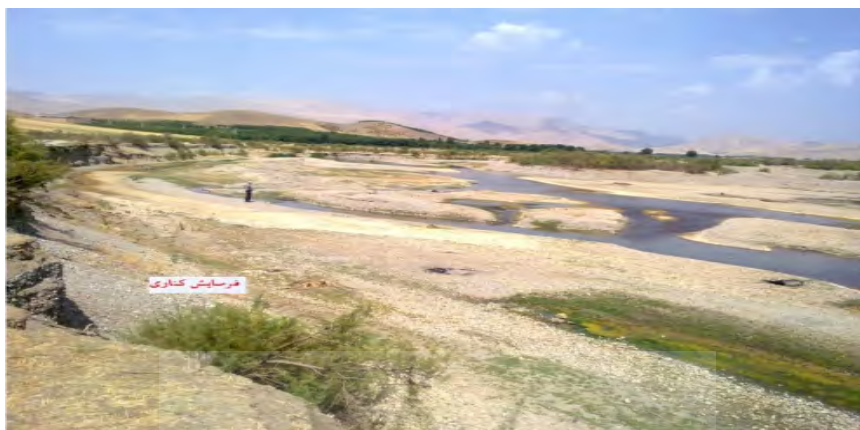
شکل (۱۸) فرسایش کناری رودخانه و ایجاد بستر عریض در بازه ۵

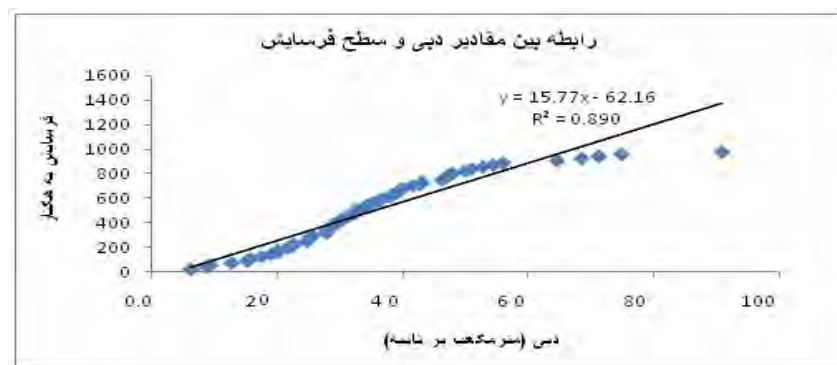
در محدوده رودخانه مورد مطالعه ۱۰ ایستگاه هیدرومتری وجود دارد که شامل ایستگاه‌های آران، دوآب، آبشار، امامزاده برجعلی، پیرسلیمان، میانراهان، خدرآباد، کله‌جوب، حیدرآباد بیستون و پل چهر می‌باشد. از این ۱۰ ایستگاه، ایستگاه دوآب و ایستگاه پل چهر بر روی رودخانه اصلی و ۸ ایستگاه دیگر بر روی شاخه‌های که به رودخانه اصلی الحاق می‌شوند تاسیس شده‌اند. برای بررسی رابطه بین مقادیر دبی و سطوح فرسایشی از مقادیر دبی ایستگاه پل چهر استفاده شده است. مقادیر دبی استفاده شده مقادیر دبی میانگین واقعی منطقه است. با برآورد مقادیر سطوح فرسایش یافته برای دوره‌های مطالعاتی ۱۳۳۴، ۱۳۴۸، ۱۳۸۲ و ۱۳۸۹ بر حسب هکتار در طول مسیر رودخانه و مقادیر دبی میانگین از سال ۱۳۳۴ تا ۱۳۸۹، بین مساحت سطوح فرسایش یافته و مقدار دبی میانگین برحسب مترمکعب بر ثانیه رابطه رگرسیونی برقرار شده است. نمودار ترسیم شده در سطح اعتماد یک درصد معنی‌دار است. شکل (۱۹) رابطه سطح فرسایش یافته با مقدار دبی را نشان می‌دهد. این مسأله نشان می‌دهد که بین مقدار دبی و سطوح فرسایشی رابطه مستقیم وجود دارد یعنی با افزایش مقدار دبی میزان فرسایش افزایش می‌یابد.

شکل (۱۹) نمودار رابطه سطح فرسایش یافته با مقدار دبی
