ساختارشناسی سنگ‌های تراکیت در ازاره کارخانه چرم سازی خسروی / تبریز

سحر احمدخان‌بیگی*، مهدی رازانی*

Structural Characterization of Trachyte Dado's In Leather Factory of Khowsravi/ Tabriz

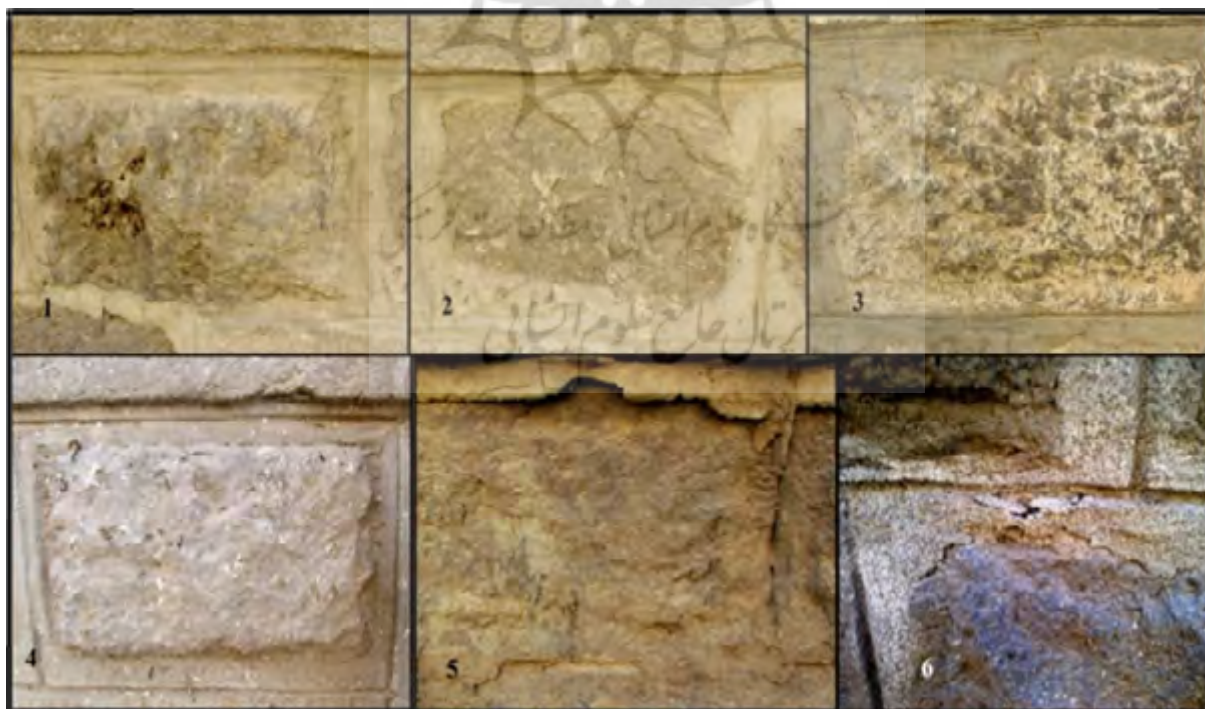
تصویر ۲. حجم بالای رسوبات محیطی و فضولات بر سطح سنگ‌ها (شماره‌های ۴ و ۵) و استفاده از ملات ماسه سیمان موجب از دست رفتن بخش‌هایی از سنگ‌ها ۱، تورق سطح سنگ‌ها ۲، خورده شدن مغز سنگ‌ها و باقی ماندن ملات تخریب کننده ۵ و در نهایت تاول و پوسته شده. ملات بر اثر نمانشکفتگی نمک در زیر ملات ۶ شده است.

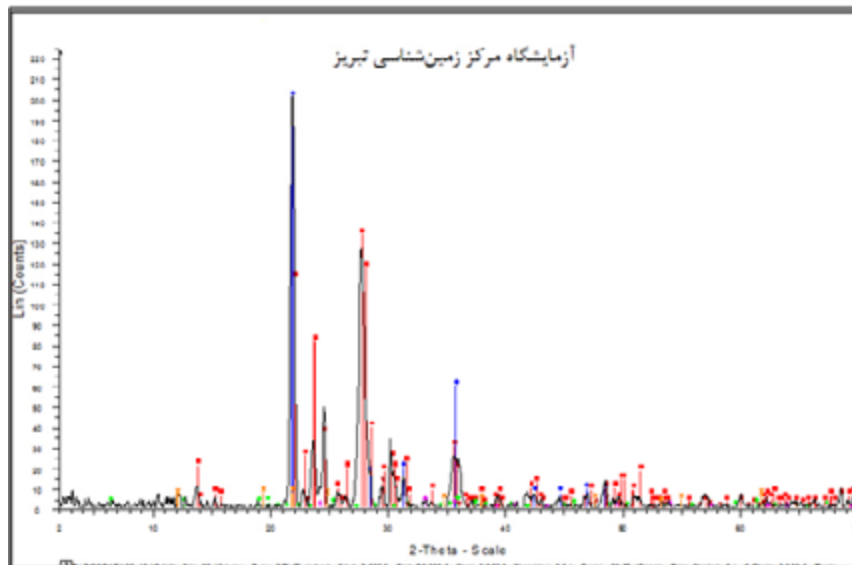
نمودار ۱. طیف پراش پرتو ایکس (XRD) سنگ‌های به کار رفته در ازاره‌ی ساختمان شماره ۲ مجموعه چرم خسروی

تفسیر داده‌های به دست آمده از آنالیز پراش پرتو ایکس انجام شده بر روی ازاره‌ی ساختمان شماره ۲ مجموعه چرم خسروی به خوبی نشان دهنده‌ی حضور شاخص فاز اصلی اپال (حدود ۵۰٪) است که پایه‌ی اصلی سنگ ازاره ساختمان مربوطه را تشکیل می‌دهد. فازهای فرعی آلایت، کلسیت و دیگر ریز فازهای فرعی کلریت و هماتیت کائولینیت حدود ۴-۳٪ از ترکیب سنگ را به خود اختصاص داده است. فاز شاخص اپال به‌عنوان ترکیب سیلیسی سنگ، اجزاء اصلی سنگ‌های آذرین بیرونی از جمله تراکیت را تشکیل می‌دهد. فازهای آلایت و کلسیت به ترتیب بیانگر حضور ترکیبات فلدسپار پلاژیوکلاز و کربنات موجود در سنگ هستند. کلسیت موجود و جوشش سنگ در اثر افزودن اسیدکلریدریک را توجیه کرده و آلایت، بیانگر حضور ترکیبات ثانویه فلدسپار سدیک در نمونه است. نمودار شماره ۱ پراش اشعه ایکس بر روی نمونه‌ی سنگ ازاره‌ی ساختمان شماره ۲ مجموعه چرم خسروی نشان می‌دهد.
