نگهداشت و بازسازی بخش کمبود کاشی کاری هفت‌رنگِ مناره‌ی شرقی مسجد جامع قزوین

مسلم میش مست نهی

Conservation and Reconstruction on Loosing Part of Haft Rangi Tile Works from Eastern Minaret of Jameh Mosque in Qazvin

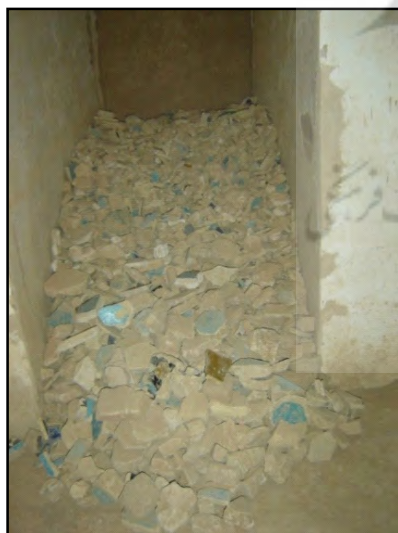
شکل. ۱. انبوه کاشی‌های تاریخی جدا شده از بنا در یکی از مراحل تعمیر، مجموعه ی بُندرآباد یزد

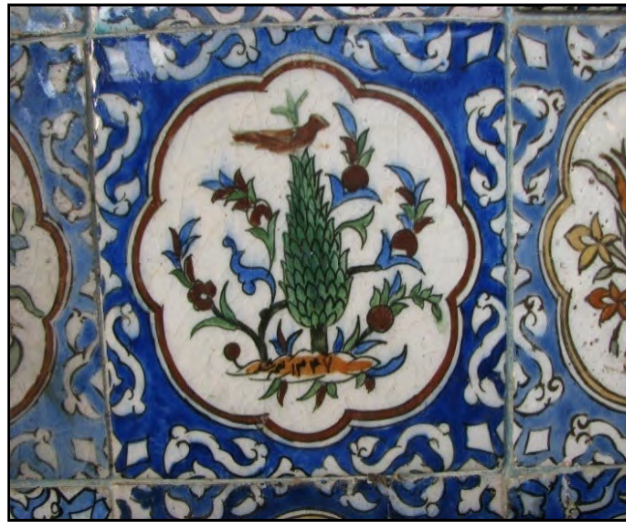
شکل ۲. کاشی تعمیر شده به شیوه‌ی سنتی با رقم "۱۳۴۷ تعمیر شد"، لاهیجان بقعه‌ی چهار پادشاه با این مقدمه می‌توان نگاهی به فرآیند مرمت کاشی‌کاری مناره‌ی شرقی جامع قزوین در سال ۱۳۸۹ انداخت که حاصل همکاری و هماهنگی مناسب بین معاونت حفظ واحیاء و معاونت صنایع دستی در اداره‌ی میراث فرهنگی، صنایع دستی و گردشگری استان قزوین بود.

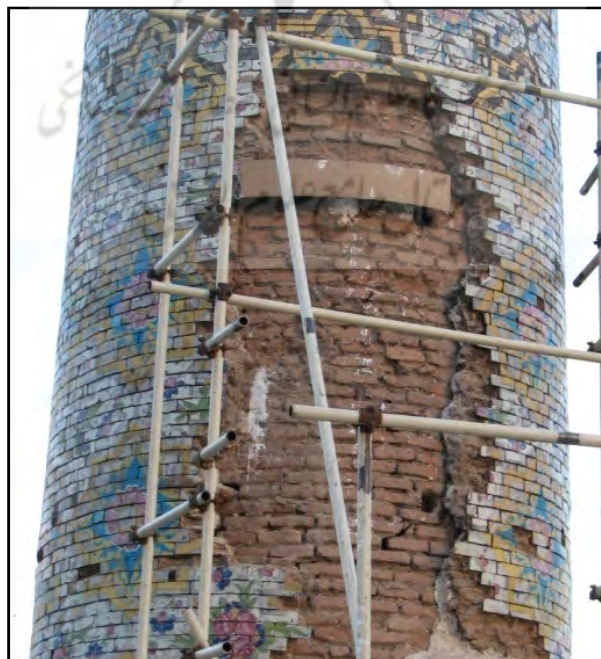
شکل ۸. نصب قالب چوبی هماهنگ با قوس بیرونی مناره برای مستندنگاری یک به یک

مستندنگاری کاشی کاری مورد بحث با روش یک به یک و به کمک ماژیک و سلفون انجام شد. مهم‌ترین مشکل موجود در این مرحله این بود که در اثر حذف بخشی از کاشی کاری، قوس قسمت کمبود همخوان با قوس استوانه‌ی مناره نبود، در نتیجه ابتدا به کمک اساتید کارگاه چوب در بخش صنایع دستی قالب منفی و به کمک آن قالب مثبتی با ابعاد تقریبی ۲ متر در ۳۰ سانتی‌متر ساخته شد و روی بدنه‌ی مناره نصب گردید (شکل ۸)، تا در برداشت یک به یک بخش کمبود مشکلی ایجاد نشود.

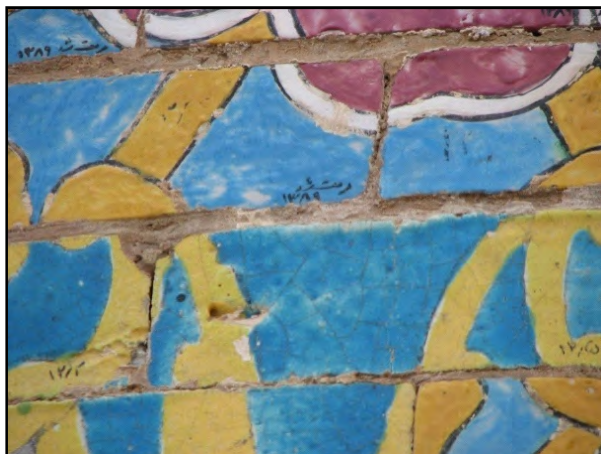
شکل ۹. جزئیات رقم "مرمت ۱۳۸۹" و کنار هم‌نشینی کاشی‌های مرمتی و تاریخی روی مناره

اگرچه کارشناسان مرمت آثار تاریخی در بیشتر موارد به راحتی می‌توانند اثر تاریخی را از بخش‌های مرمتی یا تعمیراتی تشخیص دهند؛ اما توجه به این مطلب و گذاشتن نشانه‌ی واضح روی خود بخش مرمتی نیز اهمیت ویژه‌ای دارد. این مسأله می‌تواند بیانگر رخداد مرمت، و نه تعمیر اثر، در زمان مشخصی باشد؛ نشانه‌ای بر درک تاریخی مرمتگر از بنیادهای نظری و احترام بیشتر به ماده‌ی تاریخی اثر و همین‌طور نسل آینده، چه کارشناسان و چه افراد عادی که فقط توان خواندن و نوشتن را داشته باشند. برای این منظور گوشه‌ی هر کاشی مرمتی کوتاه نوشته‌ی "مرمت شد ۱۳۸۹" با مغن نوشته شد که در مرحله‌ی پخت لعاب هفت‌رنگ، همراه بقیه‌ی لعاب‌ها پخته شدند (شکل ۹).
