## شناخت و مرمت لایه‌های کتیبه‌ی نقاشی کریاس شرقی مسجد جامع کبیر یزد

## Study and Investigation of Wall painting Inscription layer in Eastern Vestibule of Yazd Jame Mosque and Its Restoration

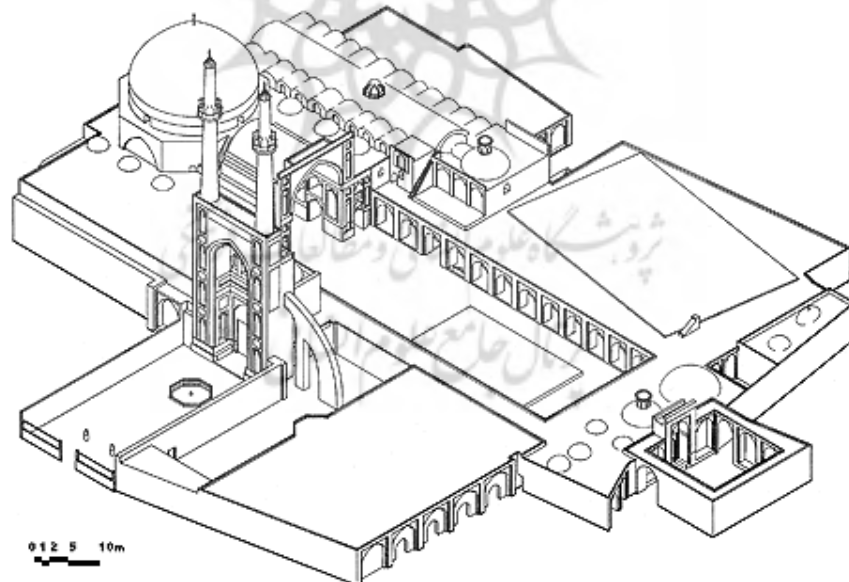
شکل ۱. طرح سه بعدی مسجد جامع کبیر یزد، محل اجرای کتیبه نقاشی در کرباس شرقی

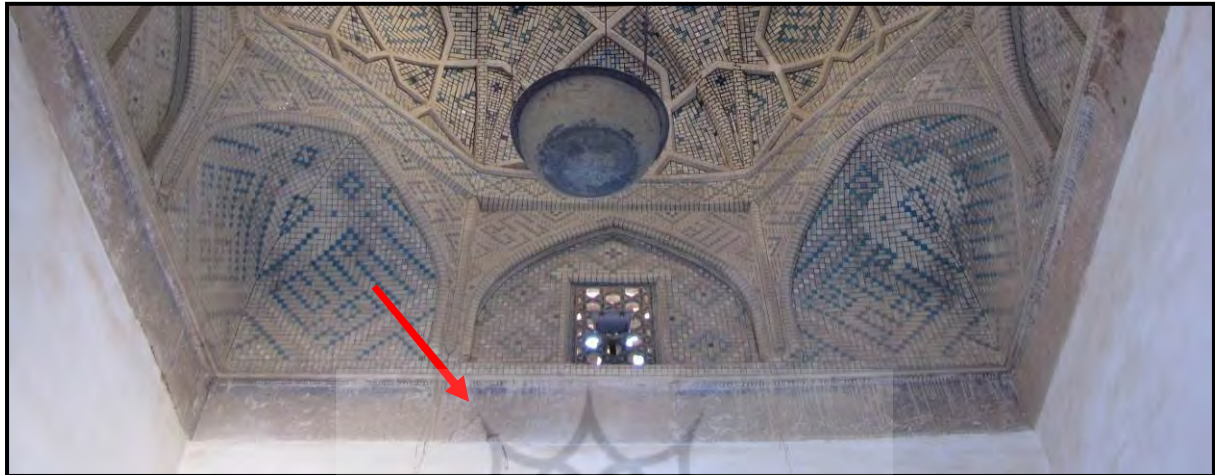
شکل ۲. ضلع غربی کرباس، کتیبه نقاشی قبل از مرمت<sup>۱</sup>

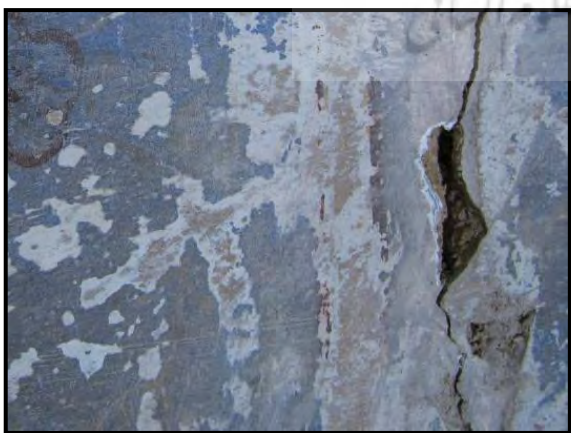
۲.۳. لایه آستر<sup>۲</sup>: در این بنا مانند اکثر بناهای ساخته شده در یزد برای تسطیح ناهمواری‌های تکیه‌گاه و همچنین ایجاد سطحی هموار و مناسب جهت اجرای لایه‌های بعدی از کاهگل استفاده شده است (شکل ۴).

شکل ۴. اجرای کاهگل به‌عنوان لایه آستر

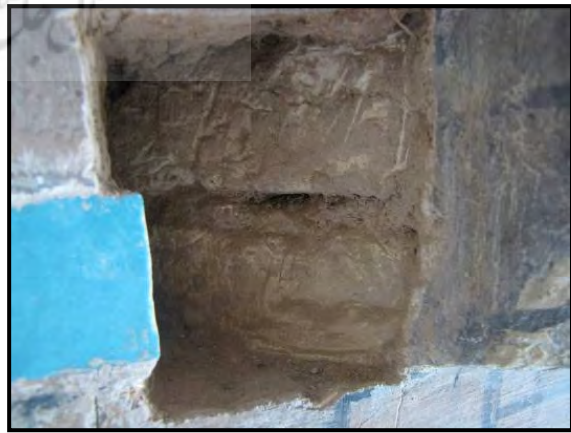
۱.۳. تکیه‌گاه<sup>۱</sup>: تکیه‌گاه کتیبه نقاشی شده در کرباس شرقی مسجد جامع کبیر یزد با توجه به مطالعات میدانی صورت گرفته اجراست (شکل ۳).

شکل ۳. تکیه‌گاه آجری با ملات کاهگل

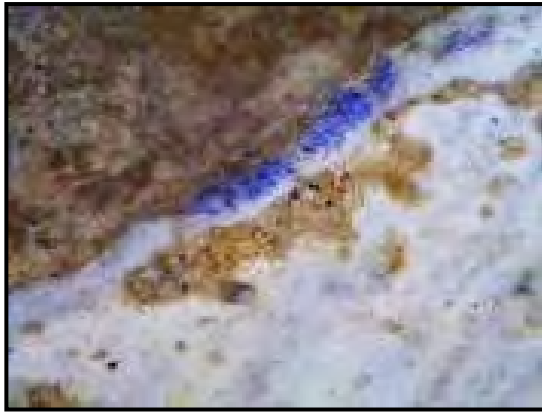
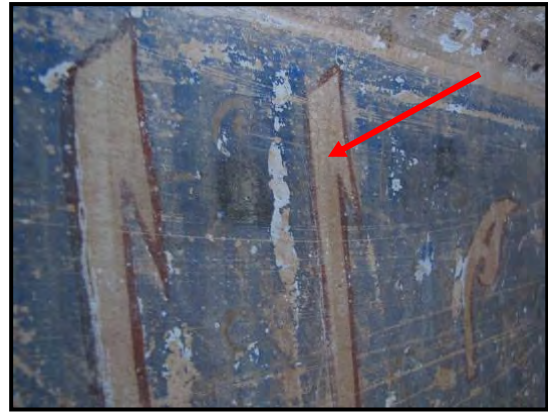
در قسمت‌هایی از کتیبه که لایه رنگ ریخته و لایه بوم‌کننده باقی مانده بود مشاهده شد که لایه بوم‌کننده با پرکننده سفید اجرا شده است (شکل ۷)، تصویری با بزرگ‌نمایی ۶۰ برابر از این لایه سفید تهیه شد (شکل ۸).

شکل ۷. نمایان شدن لایه بوم‌کننده سفید رنگ در برخی نقاط شکل ۸. لایه بوم‌کننده کتیبه با بزرگ‌نمایی ۶۰ برابر نمونه‌برداری از لایه سفید رنگ انجام پذیرفت و با انجام آنالیز عنصری نقطه ای (EDX) و مشاهده نتیجه حاصل از آن که عناصر کلسیم و منیزیم درصد بالایی را به خود اختصاص داده‌اند، این گونه می‌توان استنباط نمود که ماده پرکننده سفید استفاده شده برای این لایه، هانتیت<sup>۱۶</sup> است که در یزد با نام گل گیوه شناخته می‌شود (شکل ۹، جدول ۱).

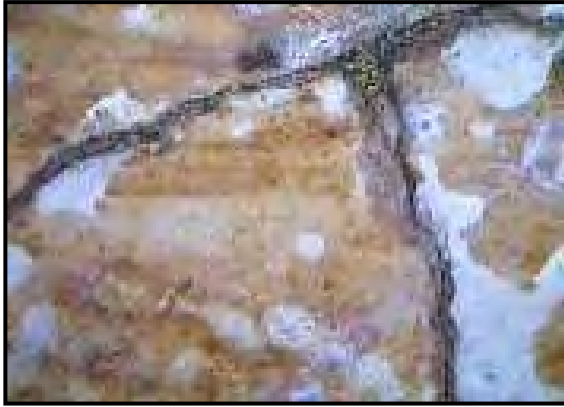
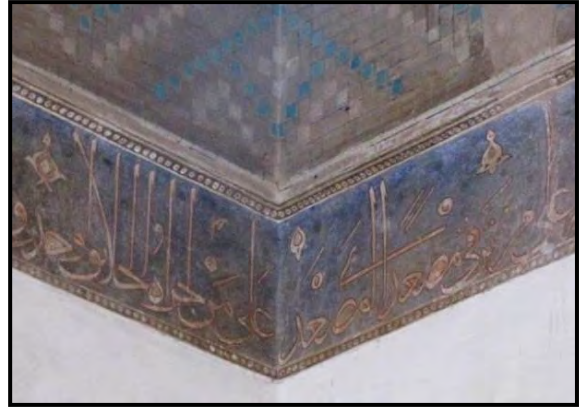
با توجه به مطالعات میدانی و مشاهدات عینی کتیبه، مراحل اجرای لایه‌های رنگ انجام پذیرفته را این گونه می‌توان استنباط کرد که ابتدا حاشیه بالا و پایین کتیبه را مشخص نموده و کادربندی انجام شده است و سپس کل کتیبه با رنگ قرمز و به صورت دورگیری روی زمینه سفید نوشته شده و پس از نمایان شدن کتیبه، زمینه آن را با رنگ آبی پوشانده‌اند (شکل ۱۰). مرحله بعدی رنگ گذاری، رنگ سفید کتیبه (شکل

(۱۱) و همچنین نقوش سفید رنگی است که روی آبی زمینه اجرا شده است و در پایان، تمامی کلمات و حروف کتیبه مجدداً با رنگ قرمز قلم‌گیری شده است.

شکل ۱۰. کتیبه به رنگ سفید، و رنگ زمینه آبی است. شکل ۱۱. تصویر رنگ سفید خطوط کتیبه، بزرگ‌نمایی ۶۰ برابر

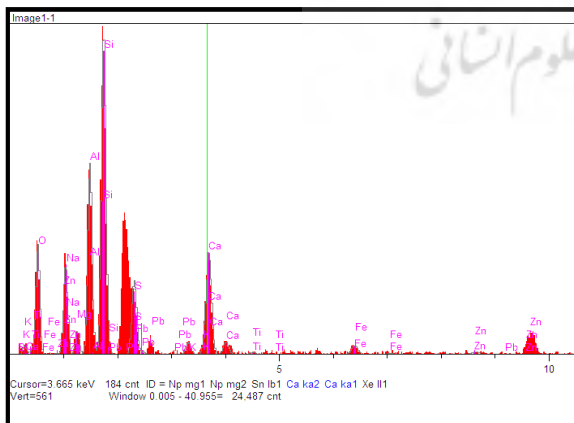
**۱.۵.۳. رنگ آبی زمینه:** برای شناسایی رنگ آبی، روی نمونه تهیه شده آنالیز عنصری نقطه‌ای انجام شد. با توجه به شناسایی عناصری مانند سدیم، کلسیم، آلومینیم، سیلیس، گوگرد و منیزیم در نمونه آنالیز شده (شکل ۱۲ و ۱۳، جدول ۲) و همچنین عدم حضور عنصری مانند مس که عامل ایجاد رنگ آبی آزوریت است، می‌توان گفت که رنگدانه مورد نظر لاجورد<sup>۱۸</sup> است. لاجورد مخلوطی است از کانی‌های مختلفی مانند کلسیت، پیریت و لازوریت (Eastaugh et al, 2008).

شکل ۱۲. تصویر از رنگدانه آبی با بزرگ‌نمایی ۱۰۰۰ برابر شکل ۱۳. پیک های به‌دست آمده از آنالیز EDX از رنگدانه آبی

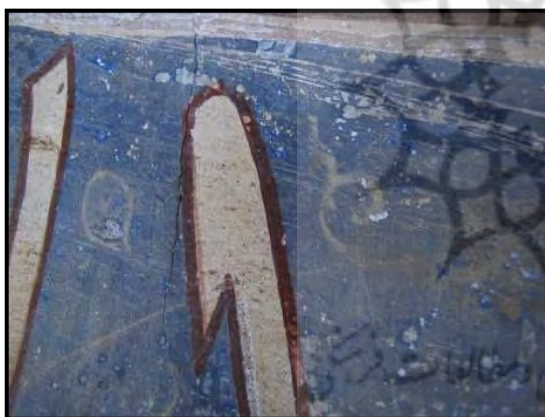
شکل ۱۶. نقوش سفید اجرا شده بر روی لاجورد  
شکل ۱۷. نقوش سفید اجرا شده بر روی لاجورد

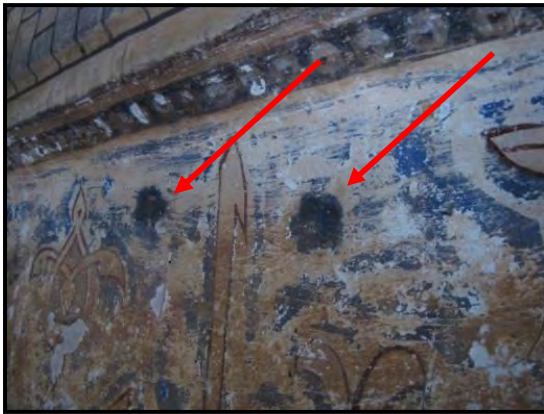
۴.۵.۳. **طلاکاری:** در قسمت‌هایی از کتیبه، به صورت متفرق، لکه‌های تیره رنگی روی لاجورد و حتی زمینه گچ که ظاهراً به صورت نقوش تزئینی شبیه به هم است، وجود دارد (شکل ۲۰ و ۲۱). در بعضی قسمت‌ها این لکه‌ها با رنگ سفید قلم‌گیری شده است. با مشاهدات اولیه هیچ‌گونه رنگی مشاهده نشد، فقط رنگ این قسمت‌ها کمی تیره‌تر از اطراف است. با توجه به این که نمونه‌ای از طلاکاری روی لاجورد، در سقف بقعه سستی فاطمه یزد اجرا شده که همین مشخصات را دارد. در قسمت‌هایی از آن، بخش طلاکاری شده سالم باقی مانده و در قسمت‌هایی از آن، ورق طلا، لایه رنگ و لایه بوم‌کننده از بین رفته و ردی از تزئینات طلاکاری بر بستر کار باقی مانده (شکل ۲۲ و ۲۳) که شبیه به آثار باقی‌مانده بر کتیبه نقاشی مسجد جامع کبیر یزد است. با نگاه دقیق‌تر و مقایسه این دو اثر، می‌توان احتمال داد که لکه‌های موجود روی کتیبه، مربوط به طلاکاری بوده که بخش طلا کاملاً از بین رفته است. احتمالاً تیرگی رنگ لاجورد در این نقاط

شکل ۲۱. لکه تیره رنگ به شکل گل ۵ پر بر روی رنگ آبی

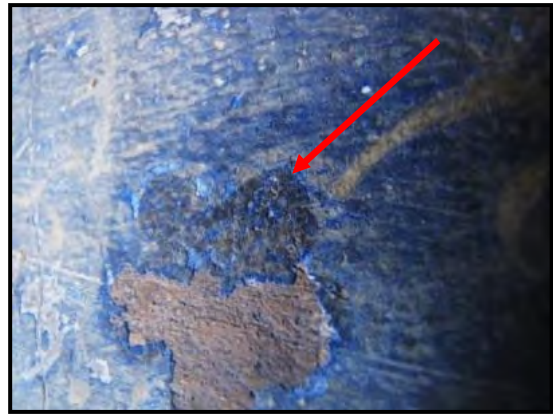
شکل ۲۰. لکه تیره رنگ به شکل گل ۵ پر با قلم‌گیری سفید

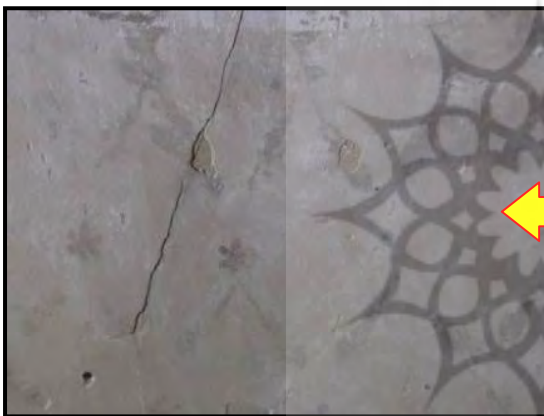
شکل ۲۳. رد طلاکاری بر بستر، سقف بقعه سستی فاطمه

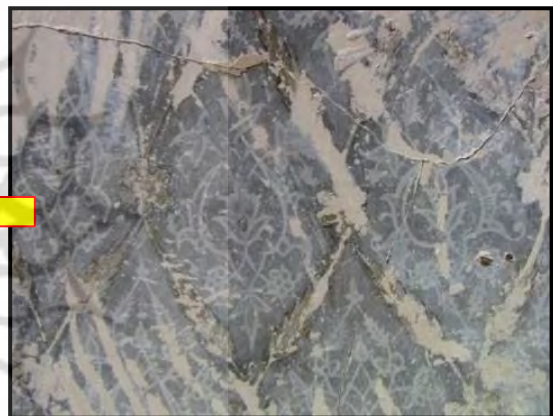
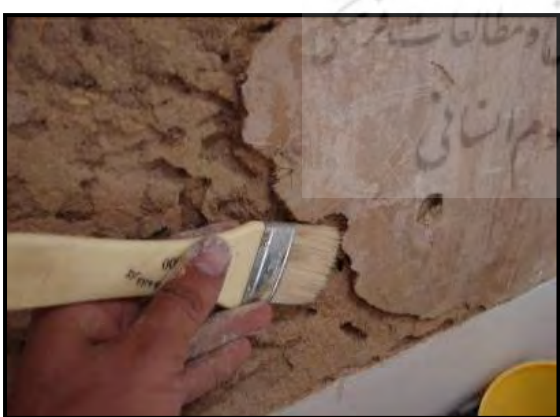
شکل ۲۵. تخریب لایه آستر توسط موربانه و جدا شدن بستر

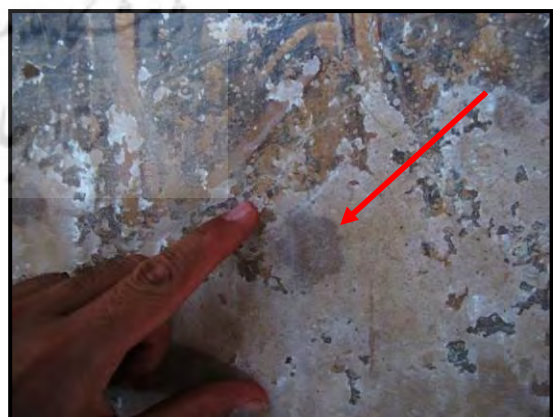
مربوط به چسبی است که برای طلاکاری استفاده شده است. قسمت‌هایی که لایه رنگ و بوم‌کننده از بین رفته و گچ بستر نمایان شده است، در این قسمت‌ها ردی از نقوش به‌جا مانده که دلیل آن، نفوذ چسب طلاکاری تا لایه بستر است (شکل ۲۴).

شکل ۲۴. رد طلاکاری بر بستر، کتیبه نقاشی مسجد جامع

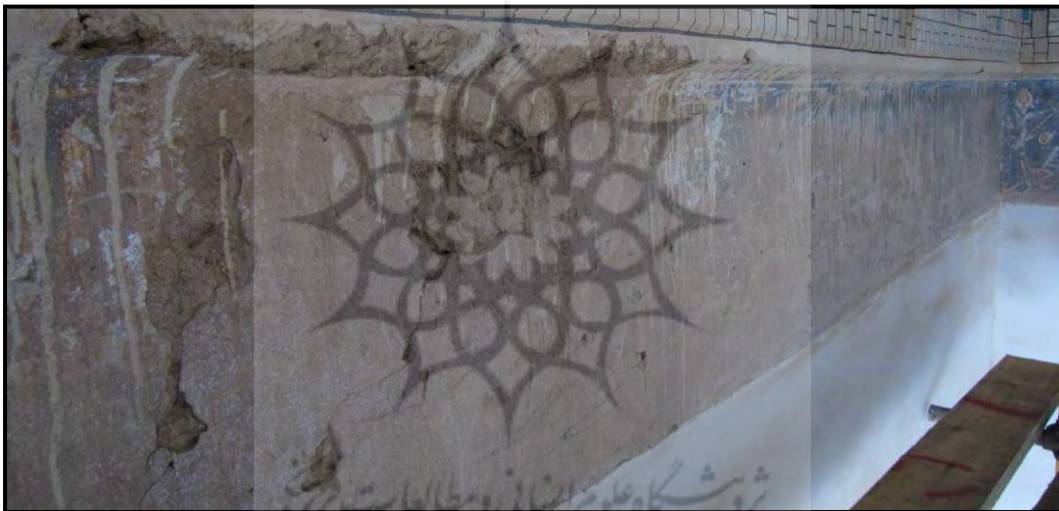
دیوارنگاره‌ای ارزشمند و کتیبه تاریخ‌دار در یکی از مهم‌ترین بناهای تاریخی شهر یزد تبدیل به ویرانه‌ای شده بود که کتیبه آن قابل خواندن نبود و شاید امیدی به بازگرداندن و احیای آن هم (شکل ۲۶ و ۲۷). همانطور که افشار نقل می‌کند در دوره زیر سقف کتیبه‌ای گچی به رنگ آبی و با خط ثلث و مورخه سال ۷۷۷ هجری نقش بسته که به علت ساییدگی شدید، خوانا نیست و تنها کلماتی از آن باقی مانده است (افشار، ۱۳۷۴). لایه‌های مختلف این دیوارنگاره دچار آسیب فراوان شده و در حال زوال بود. فعالیت موربانه‌ها سبب شده تا حجم وسیعی از کاه موجود لایه آستر خورده شده و در کلیه قسمت‌ها به صورت پراکنده آسیب‌هایی توسط موربانه بر این لایه وارد شود (شکل ۲۵). که در بیشتر نواحی این آسیب‌ها قابل رویت نیست و زیر لایه بستر پنهان مانده است. قابل رؤیت نبودن آسیب یکی از مهم‌ترین عواملی است که مرمتگر را دچار مشکل می‌کند. لایه بستر گچی نیز در بسیاری از بخش‌ها دچار ترک و ریز ترک شده و در برخی قسمت‌ها از لایه آستر جدا شده و دارای شکستگی و ریختگی است (شکل ۲۶ و ۲۷).

شکل ۲۶. زوال و تخریب لایه‌های مختلف کتیبه نقاشی مسجد جامع کبیر یزد و ناخوانا شدن کتیبه

با مطالعه فنی و دریافت اطلاعات مورد نیاز و مطالعه ادبی در حوزه شناسایی متن کتیبه و همچنین با توجه به نوع و میزان آسیب‌های وارده، روش برخورد با این دیوارنگاره انتخاب شد. پس از آن سعی شد لایه‌های مختلف این دیوارنگاره استحکام بخشی شده و بخش‌های کمبود لایه آستر و بستر با استفاده از گچ، مرمت شود. لایه رنگ که دچار گسستگی و ضعف اتصال با لایه زیرین شده بود، به حالت اول برگردانده و تثبیت گردد. با توجه به اینکه هدف از مرمت، خوانایی بهتر دیوارنگاره از نظر شکل و محتوی است (ICOMOS, 2003)، عملیاتی در این حوزه انجام پذیرفت. در ادامه، گرد و غبار و چرکی از روی لایه رنگ برداشته شد. در قسمت‌هایی که ریختگی لایه رنگ اندک بود، به روش تهرنگ گذاری، موزون سازی رنگی انجام پذیرفت و در بخش‌های مرکزی کتیبه که لایه رنگ کاملاً از بین رفته بود، به رنگ گچ لایه بستر موزون سازی شد. و در نهایت لایه پوششی محافظ<sup>۲۲</sup> روی کتیبه نقاشی اجرا شد. در پایان پروژه، در قسمت‌هایی از کتیبه که لایه رنگ تا حد زیادی باقی مانده بود، متن کتیبه خوانا و تمامی بخش‌های این دیوارنگاره موزون و هماهنگ گردید (شکل. ۲۸ الف و ب، ۲۹ الف و ب). تمامی مراحل مطالعاتی و اجرایی مستند و ثبت گردید.

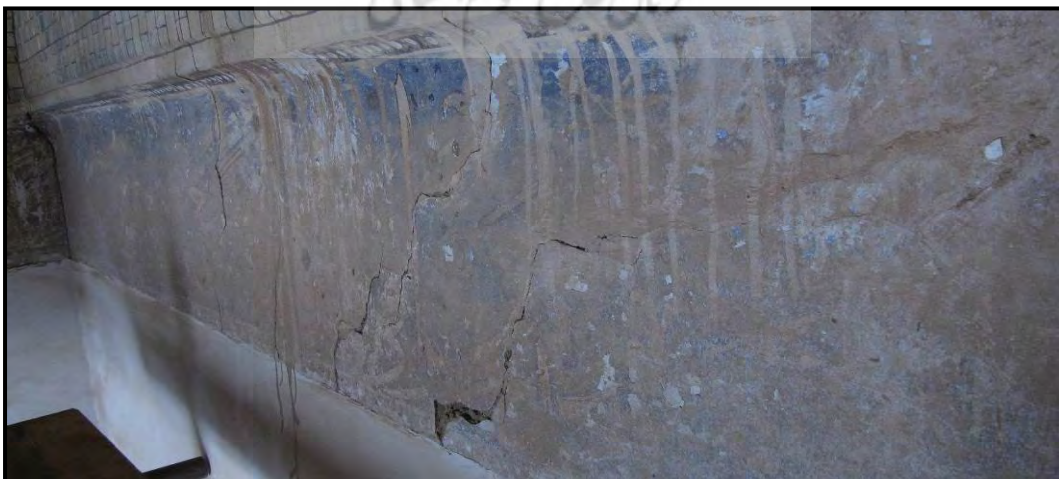
شکل ۲۷. زوال و تخریب لایه‌های مختلف کتیبه نقاشی مسجد جامع کبیر یزد و ناخوانا شدن کتیبه

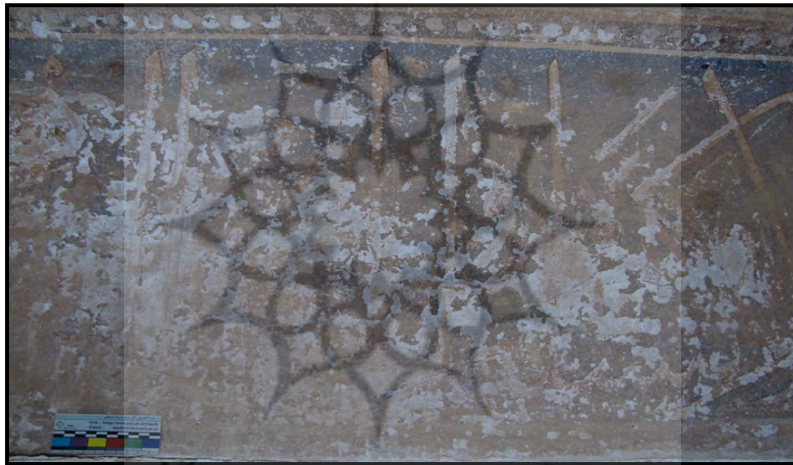
شکل. ۲۸ الف. بخشی از کتیبه نقاشی، قبل از مرمت

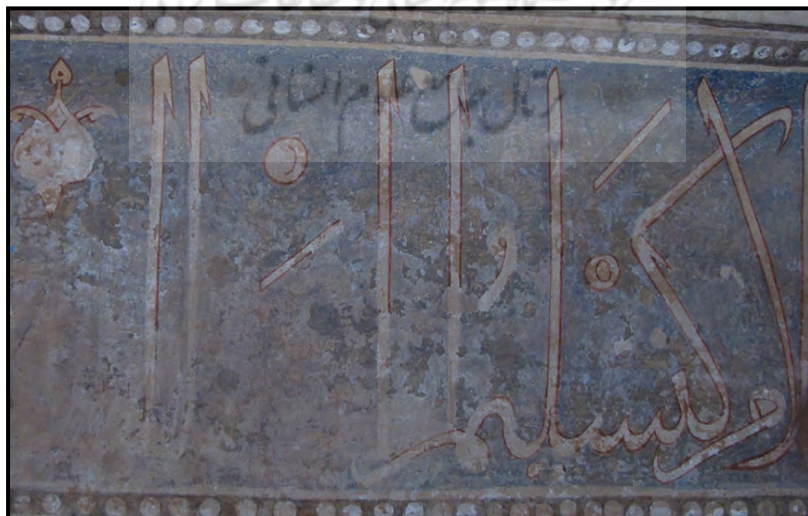
شکل. ۲۸ ب. بخشی از کتیبه نقاشی، پس از مرمت (سلام کتسلیم ..... السلام.....)

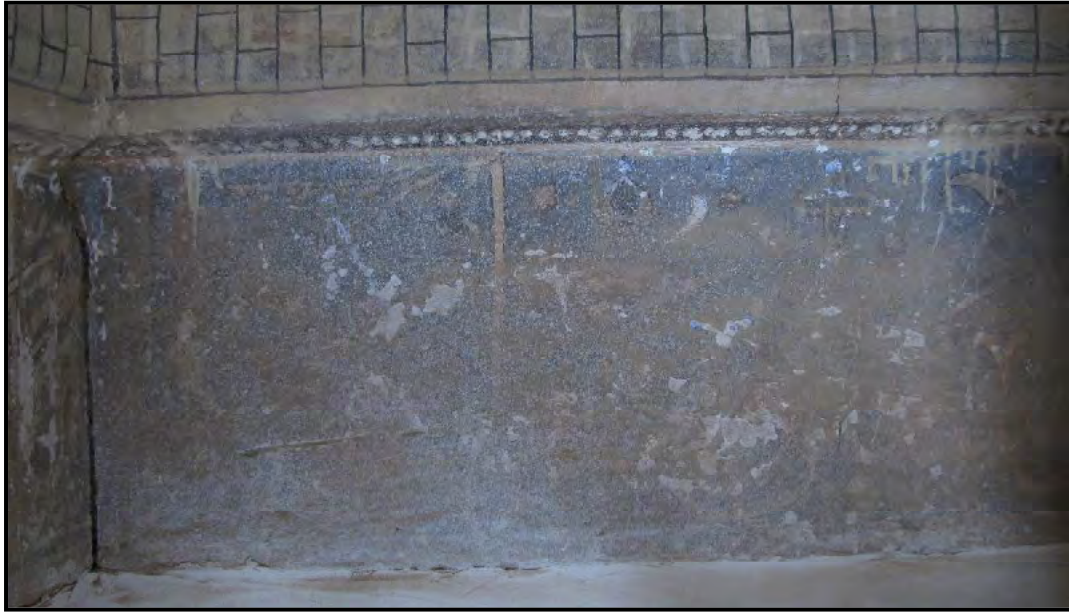
شکل ۲۹ الف. بخش انتهایی کتیبه نقاشی، قبل از مرمت

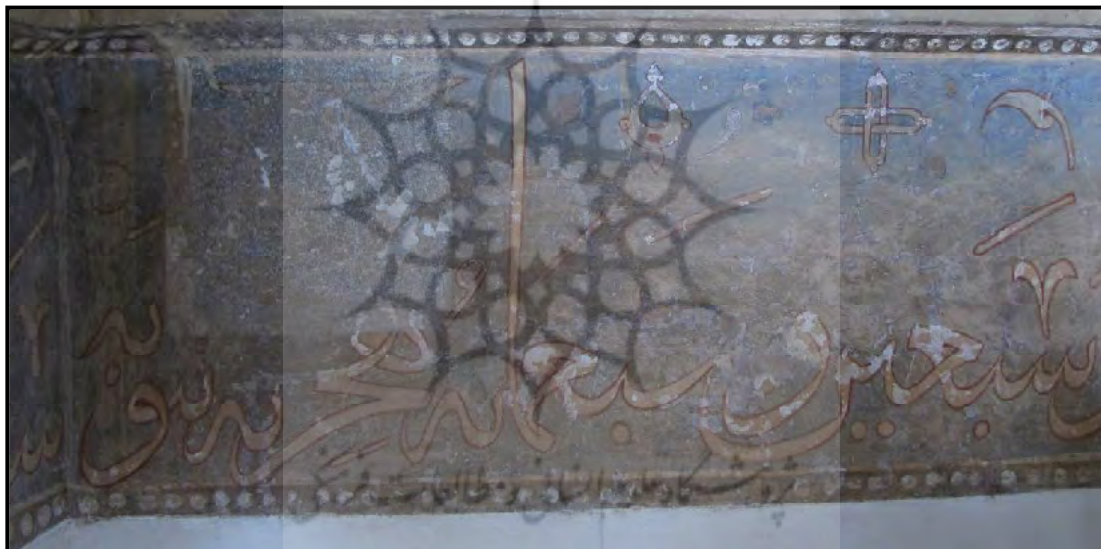
شکل ۲۹ ب. بخش انتهایی کتیبه نقاشی، پس از مرمت (سبع و سبعین و سبعمائه هجریه نبویه)
