بررسی و نقد احیای خانه‌ی تاریخی سید رسول حسینی مجموعه‌ی عمارت خان خوراسگان با تأکید بر هویت تاریخی آن

Study and Review the Revitalization of the Historical House of “Rasul Husaini” in the Khan Complex of Khorasgan (Isfahan) by Emphasis on Its Historical Identity

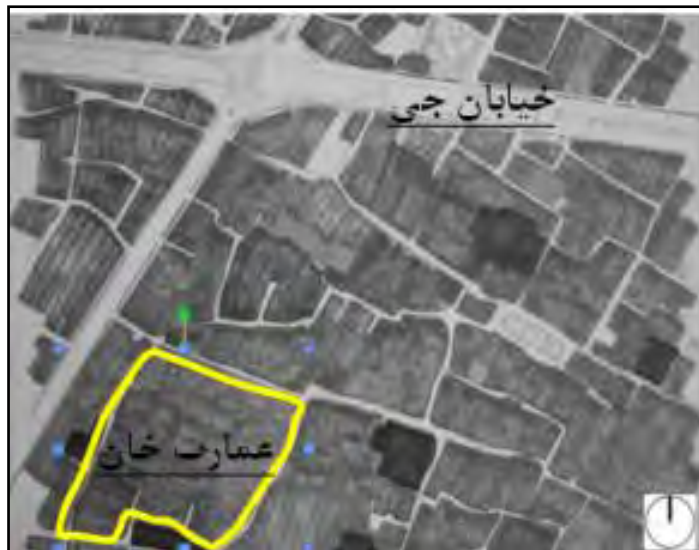
تصویر ۲. دسترسی‌های عمارت خان از بافت اطراف

این مجموعه در محله سفلی (یا در محله میان که بخشی از محله سفلی است) قرار دارد. هم‌اکنون برخی از خانه‌های عمارت خان متعلق به سازمان میراث فرهنگی، برخی متعلق به بخش خصوصی است و برخی از آنها مانند خانه‌ی سید رسول حسینی مالکیت مشترک سازمان میراث فرهنگی و شخصی دارد. کل مساحت این مجموعه ۲۰۲ هکتار است. این عمارت توسط کوچه شهید عطایی از سمت غرب به خیابان اباذر و از سمت شرق به خیابان شریعتی می‌رسد. خیابان اباذر و خیابان شریعتی هر دو به خیابان جی منتهی می‌شوند (تصویر ۲).

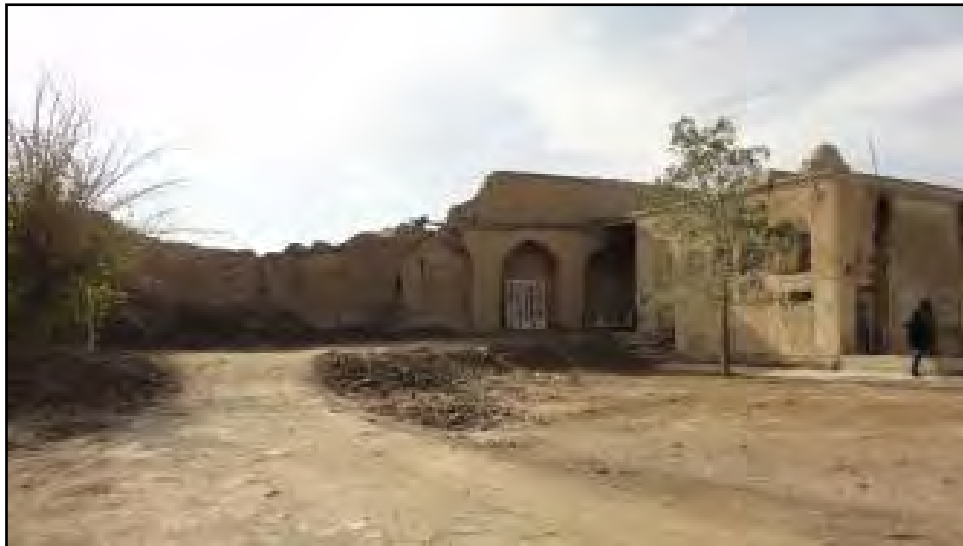
تصویر ۴- عکس ورودی جنوبی خانه باغ از درون خانه.

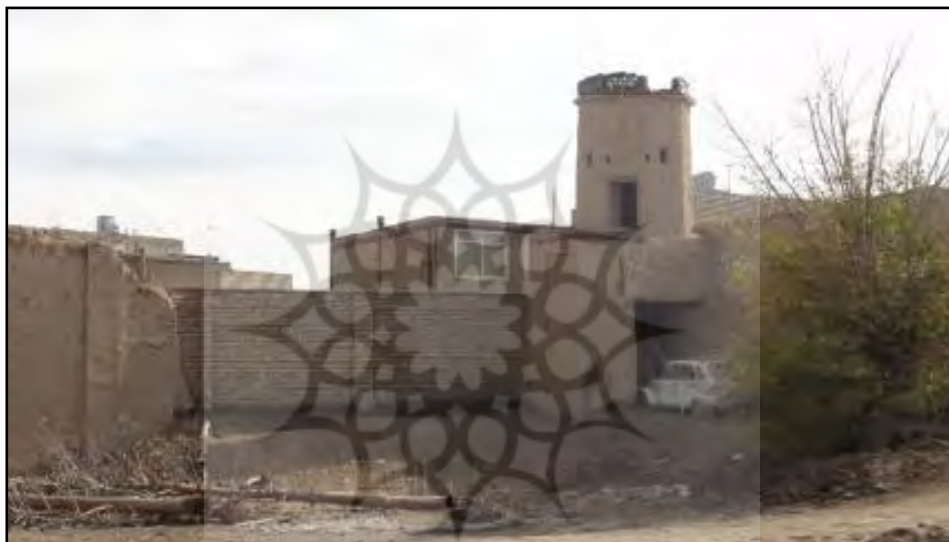
تصویر ۵- ورودی جنوب شرقی خانه باغ. این ورودی، ورودی مناسب و اصلی برای ورود و خروج از بنا پس از احیا است چرا که دسترسی مناسب به باغ از بیرون را حاصل می‌کند.

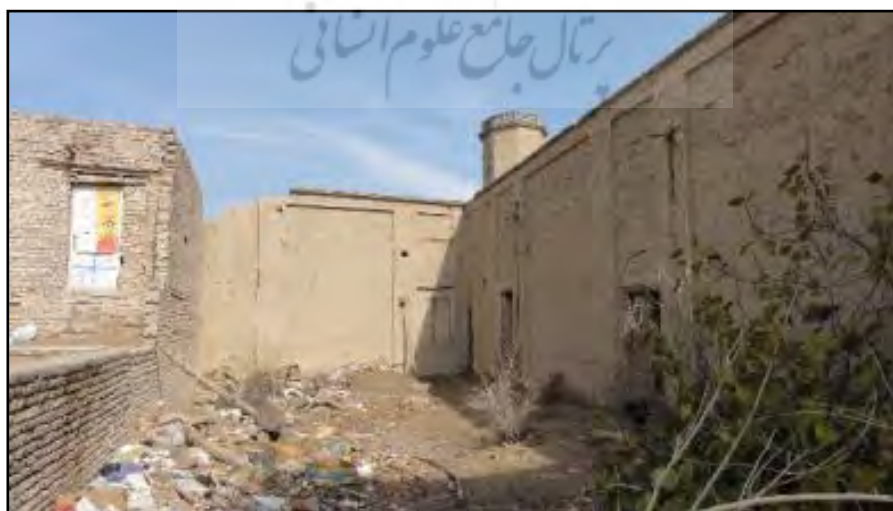
تصویر ۶. ورودی شمال شرقی که در سال‌های اخیر مسدود شده است.

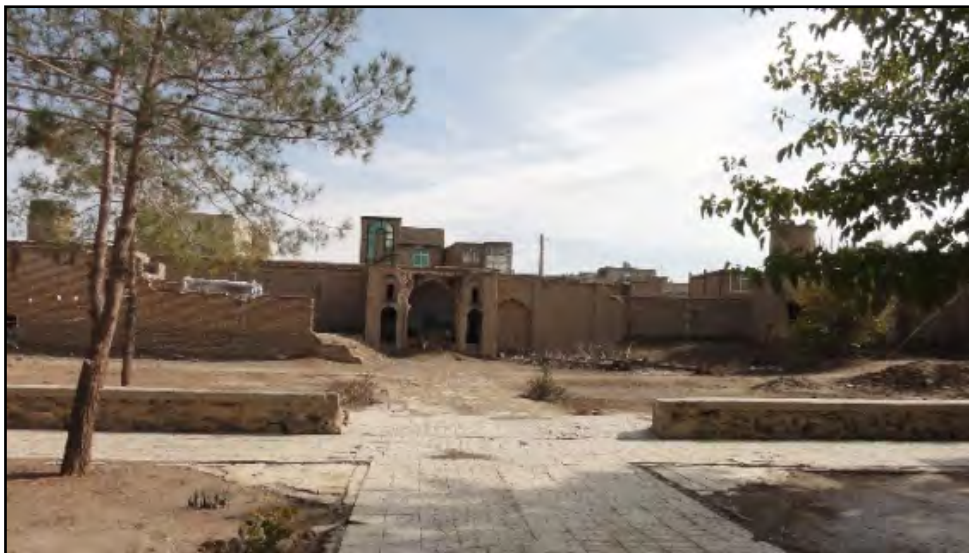
تصویر ۸- راه اصلی شرق غربی درخانه باغ: این راه از شاهنشین خانه به سمت اتاق شرقی باغ، انبار، طویله و چاه‌گاو امتداد می‌یابد.

منظور از دسترسی‌های داخلی، راه‌های اصلی و فرعی برای دسترسی به فضاهای باغ هستند. راه‌های داخلی خانه باغ در ابتدا دسترسی به فضاهای اصلی از جمله شاه‌نشین و ساختمان شمالی و سپس به فضاهای فرعی مانند انبار، طویله‌ها و چاه‌گاو را فراهم می‌آورد (تصویر ۸).

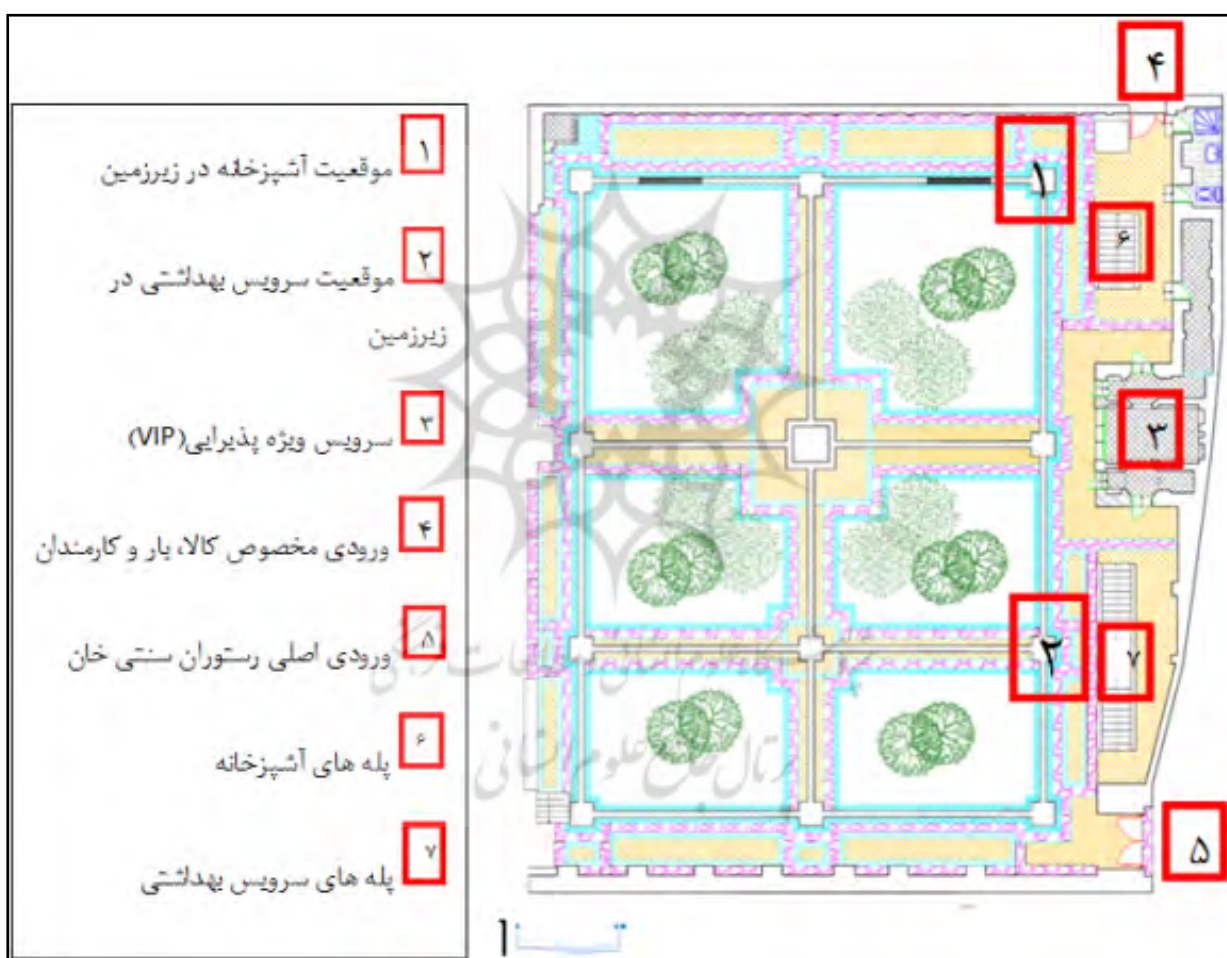
تصویر ۱۰- معرفی فضاهای باغ رستوران سنتی

در طرح پیشنهادی، مسیرها و راه‌های قبلی، جوی‌های آب، فضای سبز و نوع پوشش گیاهی با برداشتهای میدانی و مقایسه نقشه‌های قدیمی و جدید و مصاحبه با صاحبان خانه بازیابی و بازشناسی شدند و مطابق با

آن، مسیرها، جوی‌ها و فضای سبز جدید طراحی شد تا طراحی با حفظ خطوط اصلی و احترام به گذشته بنا باشد. علاوه بر این، حذفی‌ها و الحاقات بنا شناسایی شد و آشپزخانه و سرویس بهداشتی به صورت میان‌افزا برای بنا و در زیر زمین طراحی گردید تا هم از آسیب بصری به بنا جلوگیری گردد و هم فضای بیشتری برای قسمت پذیرایی رستوران وجود داشته باشد. آشپزخانه در سمت شمال شرق قرار داده شد تا به درب شمال شرق بنا که مخصوص جابه‌جایی کالا و اجناس در نظر گرفته شده است، نزدیک باشد. سرویس بهداشتی هم در گوشه‌ای در سمت شرق باغ (در زیر زمین) قرار گرفت. اتاق‌های شرقی که در گذشته کاربری انبار علوفه، طویله و سرویس بهداشتی داشته‌اند به انبار، اتاق‌های استراحت کارکنان همراه با سرویس بهداشتی تبدیل شدند. اتاق تابستان نشین مخصوص شرق بنا که در انتهای محور اصلی شرقی غربی باغ قرار داشت به سرویس ویژه پذیرایی (VIP) تبدیل شد (تصاویر ۱۰ و ۱۱).
