طرح مرمت و احیاء مجموعه حجت آباد وزیر، پردیس وزیر

دکتر نریمان فرحزا

استادیار دانشکده هنر و معماری دانشگاه یزد و رئیس پژوهشکده معماری بومی

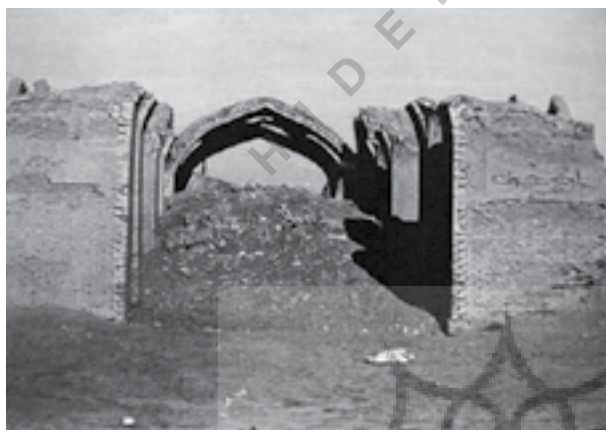
تصویر شماره ۵: سال ۱۳۷۸: بی‌توجهی به مجموعه باعث تخریب و آسیب‌دیدگی عناصر مختلف مجموعه از جمله ساباط شده است.

آب‌انبار و ساباط: در گذشته در مسیر عبور کاروانیان مسیره‌های سرپوشیده‌ای با امکان دسترسی به آب‌انبار و کاروانسرا برای اقامت کاروانیان در حجره‌های متعدد آن بود که نمونه‌های آن در میبد و گردفرامرز نیز یافت می‌شود. نمونه موجود در پردیس وزیر به مرور زمان لطمه‌های بسیار دیده است به طوری که در زمان احداث جاده سنتو آب‌انبار به کل ویران شده و متأسفانه تصویری از وضعیت سلامت آن در دست نبود و فقط با اتکاء به بزرگنمایی عکس هوایی سال ۱۳۳۵، توصیف‌های اهالی محل و مطالعات تطبیقی (آب‌انبارهای موجود در منطقه) امکان بازشناسی ساختار گذشته و طرح بازسازی آن فراهم آمد.^[۴]

آب‌انبار و ساباط: همچون گذشته و بدون هیچگونه دخل و تصرفی این دو بنا با عملکرد گذشته مرمت و احیاء گردیدند. آب‌انبار منبع ذخیره آب به ویژه در تابستان و ساباط محل اقامت و پذیرایی کوتاه‌مدت مسافران و امکان ورود به مجموعه از جبهه جنوبی را فراهم می‌آورد .

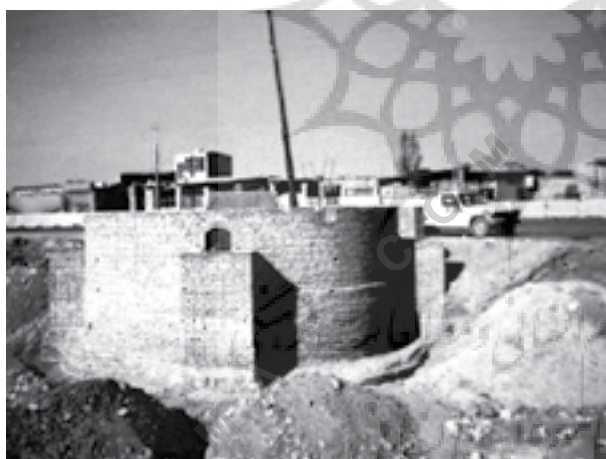
تصویر شماره ۶: آب‌انبار با احداث جاده سنتو تخریب و مجدداً توسط اهالی بخشی از آن بازسازی می‌شود.^[۵]

۴- در مطالعات اخیر، نگارنده تصویری از آب‌انبار حجت‌آباد وزیر را در یکی از سفرنامه‌ها ملاحظه نموده که با مطالعات قبلی و استنتاجات آن مبنی بر هشت گوشه بودن بادگیرهای آب‌انبار مطابقت نداشته و ضرورت مطالعات عمیق تاریخی و به ویژه الزام به تهیه مستندات باستان‌شناسانه راه‌هنگام بازسازی موكداً یادآوری می‌نماید.

۵- بازسازی بادگیرها به شکل چهارگوش مورد پذیرش معمرین محلی نبوده و بر هشتگوشه بودن بادگیرها تأکید داشتند. بنابراین ضمن حفظ بخش چهارگوش تحتانی، قسمت فوقانی بادگیرها با تمهیداتی به شکل هشتگوش طراحی و ساخته شد.

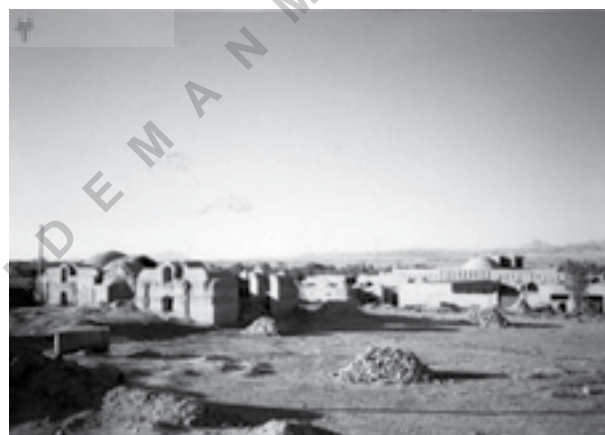
تصویر شماره ۴: سال ۱۳۷۸: چشم‌انداز ساباط، محوطه و دورنمای عمارت، محوطه باز محدوده کاروانسرا است که پوشیده از شن و ریگ حاصل از وزش طوفان‌های موسمی منطقه بوده و به منظور احداث تعمیرگاه خودروهای سنگین در آن چند کامیون آجر خالی شده است.

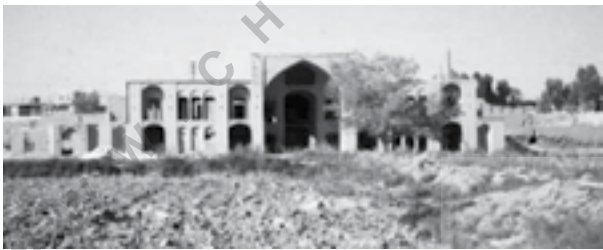
تصویر شماره ۱۰: عمارت پیش از عملیات مرمت (کوشک) ۱۳۷۸

در کنار اتاق‌های شکم دریده در طبقه اول، مجموعه‌ای با سیالیت فضایی خاص ایجاد نموده است. بخش‌های شرقی و غربی بنا و همچنین قسمت‌هایی از جداره‌های داخلی دچار آسیب دیدگی شده و از بازشوهای بنا اثری ملاحظه نمی‌شود.

عمارت و باغ: طرح مرمت و احیاء عمارت و باغ بلافصل همانند دیگر نقاط مجموعه با هدف اعاده وضعیت گذشته صورت پذیرفته است. تأمین دسترسی های مناسب و تسهیل حرکت در نقاط مختلف و متنوع باغ و بنا، حکایت هایی ناب از ارزش های ویژه فضاها و چشم اندازها در معماری ایران برای گردشگران و مراجعین خواهد داشت. عمارت با عملکرد سرسرا و پیشخوان پذیرش، به علاوه امکان صرف غذا در وعده های مختلف پذیرای میهمانان خواهد بود.

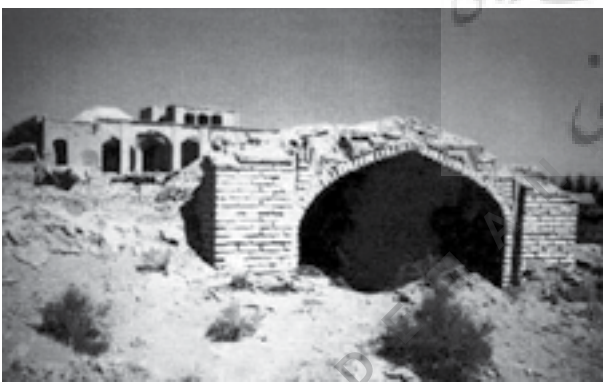
تصویر شماره ۱۱: سال ۱۳۷۸ سردر ورودی حمام و آسیب‌های وارده، در پس زمینه تصویر طبقه اول جبهه جنوب شرقی اصطلاحاً شرقی عمارت دیده می‌شود.

حمام: حمام حجت‌آباد در کنار حیاط خدماتی کاروانسرا و در گوشه جنوبی باغ وزیر قرار دارد و در این جبهه به دیوار باغ چسبیده است. سردر ورودی این حمام داخل معبری در مجاورت باغ و رو به جبهه شمال شرقی باز می‌گردد. از مجموعه مطالعات صورت گرفته برمی‌آید که حمام برای اهالی و کاروانیان به صورت مشترک مورد استفاده قرار می‌گرفته است. همانند بیشتر حمامها از دو حمام بزرگ و کوچک (بنابر ساعت مورد استفاده به صورت مردانه و زنانه) تشکیل شده است. این بنا نیز در اثر متروکه شدن مجموعه به شدت آسیب دیده و انباشته از شن و ریگ روان بوده است.

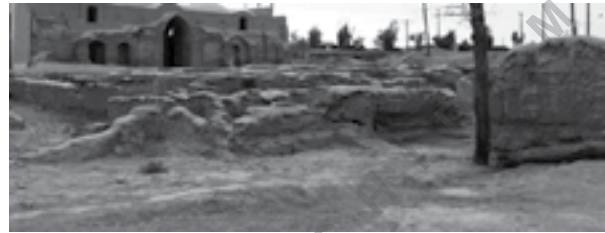
تصویر شماره ۷: آثار باقیمانده از طاق‌نماهای بازارچه و پی‌ها و پایه‌های کاروانسرا پس از عملیات کاوش و پاکسازی محوطه

بازارچه و کاروانسرا: این دو بنا که متصل به جبهه شمالی ساباط بوده‌اند به شدت آسیب دیده و در سال‌های گذشته برای استفاده به عنوان تعمیرگاه و گاو‌داری با لودر تخریب شده‌اند. در مطالعات و کاوش‌های گروه باستان‌شناسی فقط آثاری از پی‌ها و برخی قسمت‌های جرزها شناسایی شده‌اند. در مرکز حیاط کاروانسرا

آثار یک پایاب در مرکز حیاط ملاحظه می‌شود. این پایاب در عمق کمی بیش از ۱۵۰ سانتی‌متر نسبت به کف سطح حیاط کاروانسرا به آب قنات دسترسی پیدا می‌کند. ساختمان کاروانسرا به‌ویژه بخش شمالی آن با ساخت خانه‌ای روستایی حوالی سال ۱۳۴۰ و پیش از آن نیز با برپایی عمارت اصلی وزیر دگرگون شده و ظاهراً بخشی از ساختمان جبهه شمالی کاروانسرا برای ساخت عمارت تغییر شکل یافته است.^[۶]

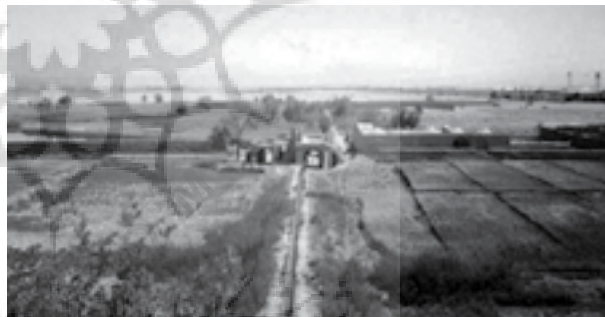
تصویر شماره ۸: محور انتقال آب در باغ توسط یکی از جوی‌های میانکرت منتهی به درشکه‌خانه (جوی سمت راست حذف شده)

۷- در حال حاضر تنها یکی از این جویها فعال و دیگری پر شده است. انتقال آب به مزارع اطراف از سوی اهالی بدون در نظر گرفتن تبعات آن باعث بالا رفتن تراز آب و جوی موجود گردیده است.

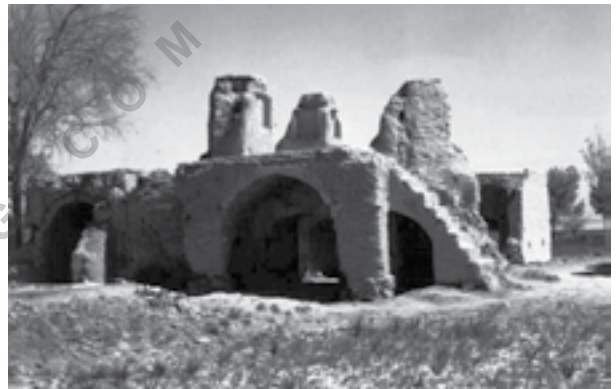
تصویر شماره ۱۲: ۱۳۷۸: درشکه‌خانه و آسیبهای متعدد وارده بر آن

درشکه‌خانه: در انتهای باغ عمارت ورودی و یا درشکه‌خانه قرار دارد که در ضمن محل نگهداری چهارپایان بوده است. این بنا بیشترین آسیبه‌ها را متحمل شده و ضمن تخریب تدریجی بخش فوقانی، در تعریض معبر انتهایی باغ بخش قابل ملاحظه‌ای از طبقه همکف از بین رفته بود.

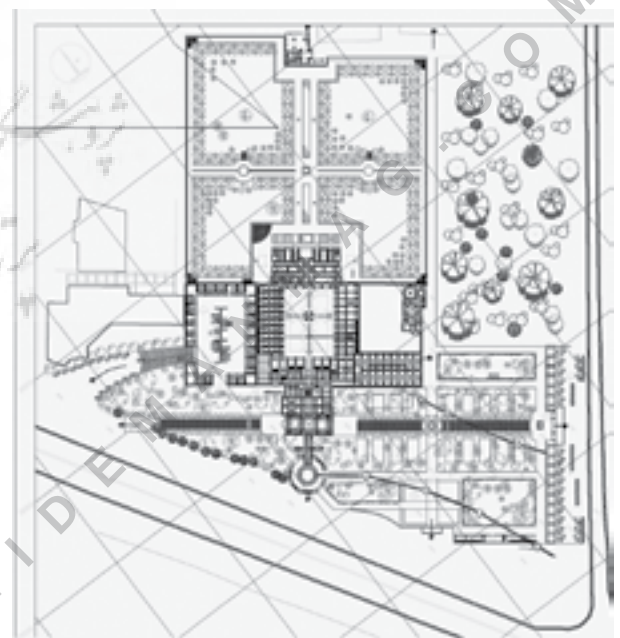
تصویر شماره ۱۳: طرح بازنمایی محوطه پیرامون مجموعه

طرح جامع محوطه: به منظور انتظام و انسجام مجموعه فعالیتها ، مطالعات و طرحی به وسعت چهار هکتار در محوطه و حوزه نفوذ بلافصل مجموعه انجام و آثار باقیمانده در محوطه از جمله مسیر تاریخی و امتداد مسیر قناتهای بایر بازنمایی گردید. طرح محوطه ضمن تأمین امکانات مورد نیاز گروههای مختلف مسافری به امکان گذراندن اوقات فراغت اهالی نیز توجه ویژه داشته است .

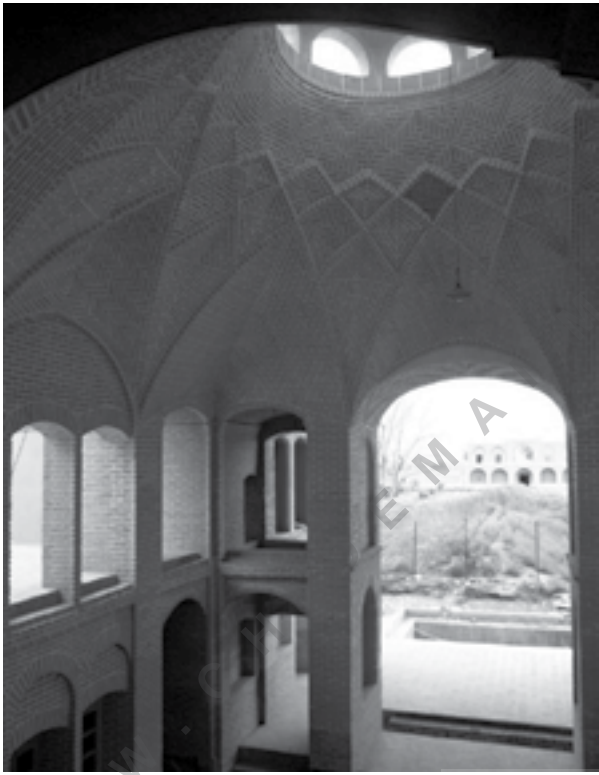
تصویر شماره ۱۹: چشم انداز درون به بیرون از محل شاه نشین عمارت

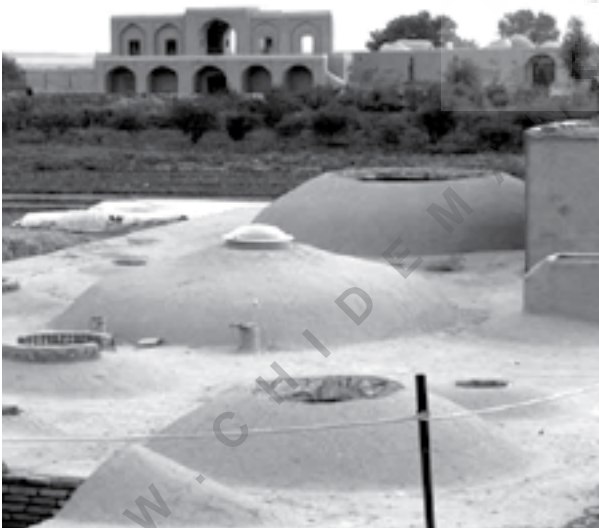
تصویر شماره ۲۱: چشم انداز بیرونی حمام، باغ و درشکه خانه پس از مرمت

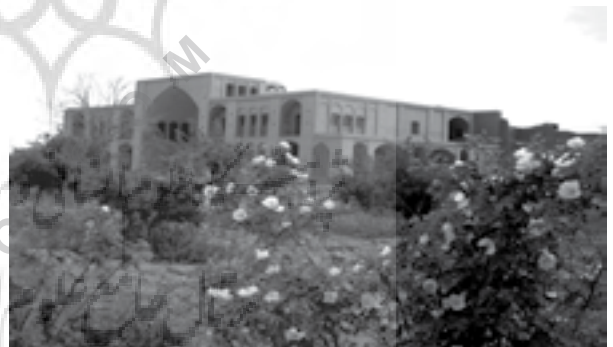
تصویر شماره ۱۷: چشم انداز عمارت از درون باغ

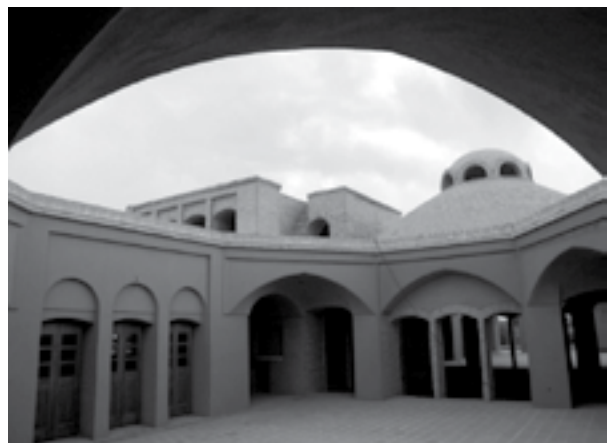
تصویر شماره ۱۸: چشم انداز درونی عمارت در حیاط طبقه دوم

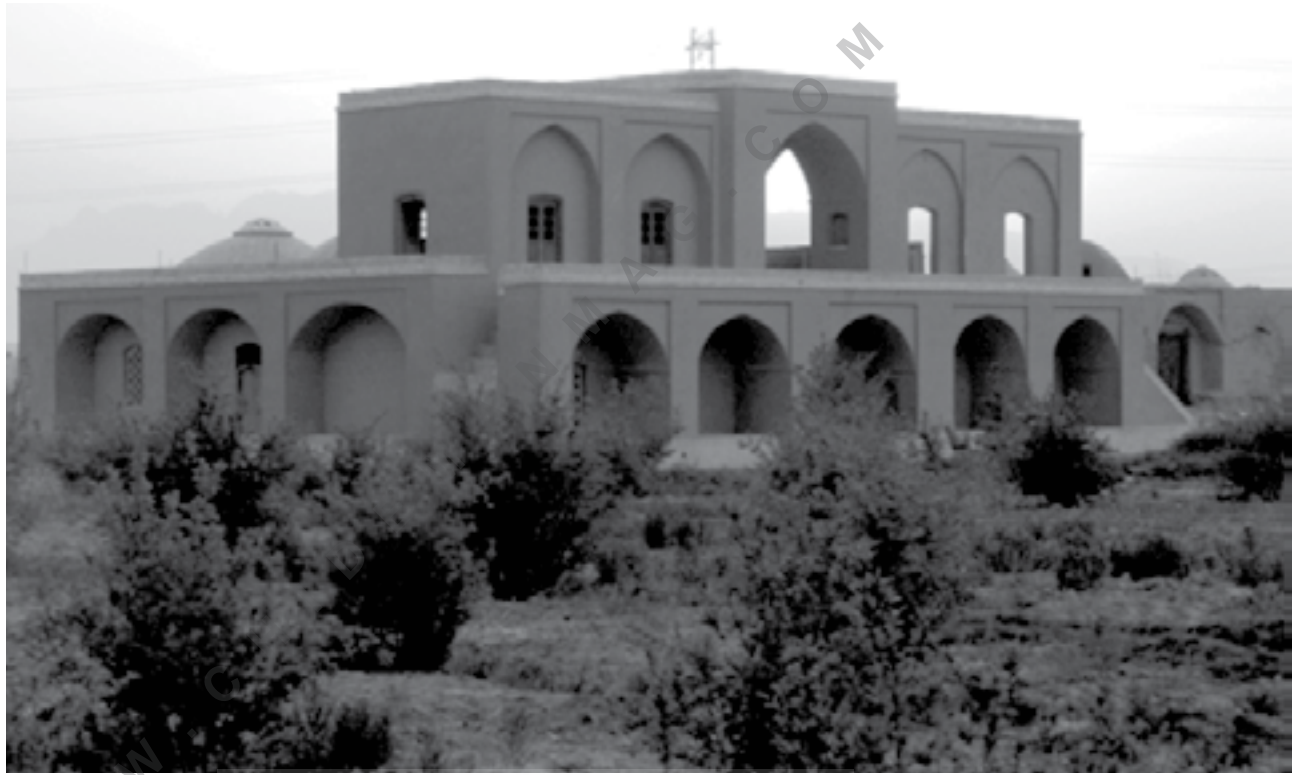
تصویر شماره ۲۴: عمارت درشکه خانه پس از بازسازی

درشکه خانه: گروه‌های گردشگری با هماهنگی قبلی از طریق این ورودی خوشآمدگویی شده و مورد پذیرش میزبانان قرار خواهند گرفت. امکان گشت و گذار درون کشتخونه‌های اطراف و برگزاری گشت‌های کویرنوردی از این مبدأ امکان‌پذیر خواهد بود. مناسب‌ترین چشم‌انداز باغ و در تداوم آن شاکله کلی عمارت، با گذر از هشتی این بنا تدارک دیده شده است. ■

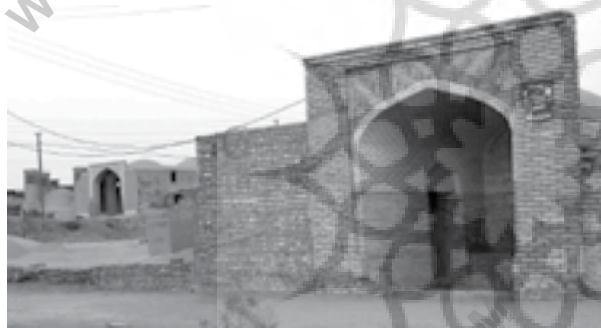
تصویر شماره ۲۳: سردر ورودی و بام حمام پس از پاکسازی و مرمت

حمام: بازکاربری عملکرد گذشته و به ویژه آداب قابل تکرار آن در طرح مرمت این بنا مد نظر قرار داشته و با مختصر کاست افزودهایی فعالیت های بهداشتی تفریحی در آن دنبال خواهد شد. وجود دو حمام کوچک و بزرگ همچون گذشته امکان برنامه ریزی برای مراجعین مختلف را فراهم می آورد.
