## حفظ و مرمت کاشی‌های هفت‌رنگ مسجد ظهیریه‌ی تبریز. ایران

## Conservation and Restoration of Haft-Rang Tiles Belong to Zahiriyeh Mosque in Tabriz. IRAN

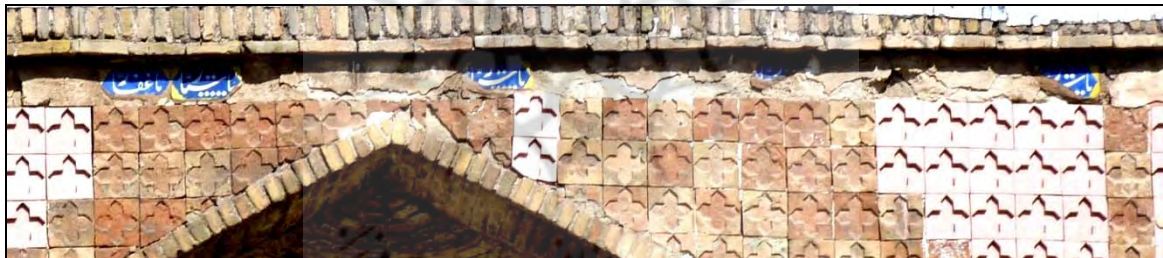
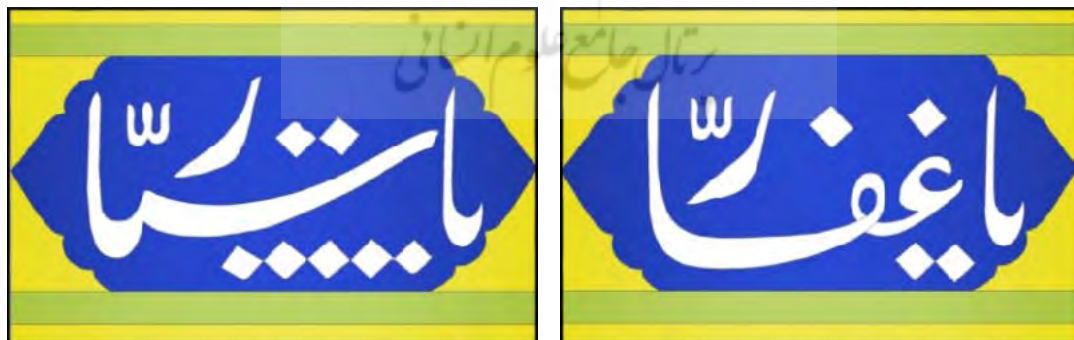
تصویر ۱- الف) موقعیت کاشی‌ها در ایوان مذکور؛ ب) طرح کامل هر دو نقش کاشی

عبارات به کار رفته در این کاشی‌ها، "یا غفار" و "یا ستار" هستند که با خط نستعلیق نوشته شده‌اند و با بررسی کاشی‌های اصیل، مشخص گردید که این دو طرح کاشی‌ها به صورت یک‌درمیان قرار گرفته بودند.

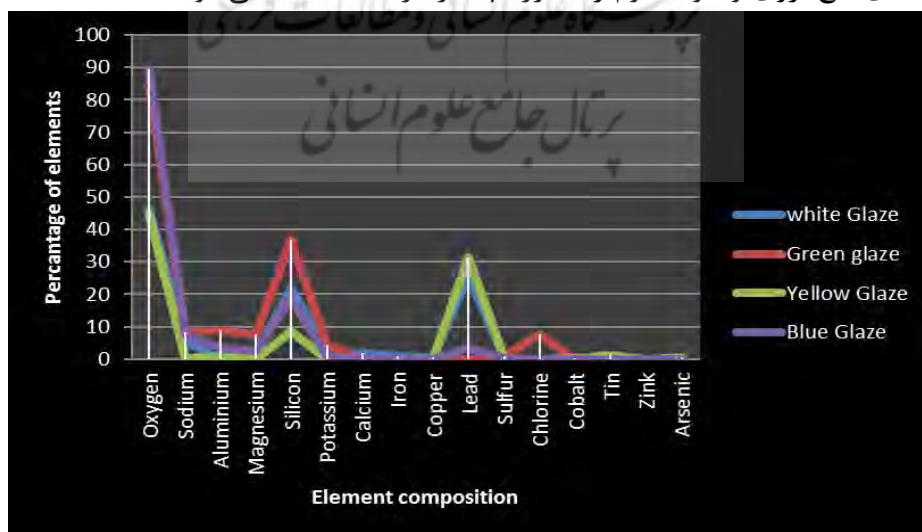
وجود ۲۵٪ سرب در نتایج آنالیز، نشان‌دهنده‌ی این است که رنگ سفید لعاب به دلیل وجود اکسید سرب (PbO) است که به سفیداب نیز مشهور است. از این اکسید در سفالگری و کاشی‌سازی ایران به‌وفور استفاده شده است و می‌شود (کریمی و نصیری، ۷۳، ۱۳۸۶-۸۴) اکسیدهای سدیم، منیزیم، آلومینیوم، پتاسیم و کلسیم نیز مواد گدازآور و واسطه محسوب می‌شوند.

در ساختار لعاب، ۳۶٪ سرب وجود دارد؛ با توجه به نبودن سایر عناصر مولد رنگ زرد در لعاب، این لعاب زرد رنگ باید از نوع زرد ناپلی باشد که توسط عناصر سرب و یا آنتیموان تولید می‌گردد. با اضافه کردن مقدار کمی از اکسیدهای قلع، روی و آلومینیوم رنگ زرد پایدار در لعاب ایجاد می‌شود.

نمودار ۱: تحلیل عناصر موجود در نمونه لعاب‌ها

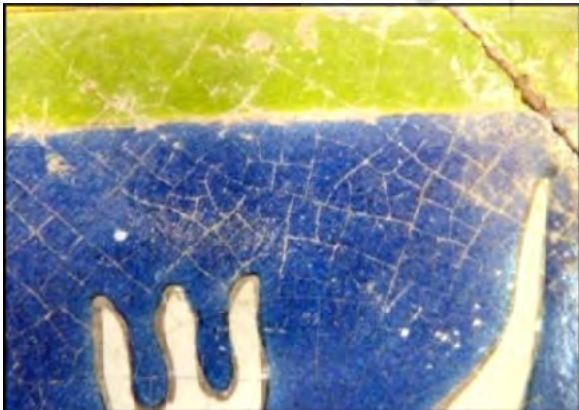
آسیب‌های مربوط به لعاب کاشی‌های مسجد ظهیریه تبریز عبارت‌اند از: ترک‌ها، رسوبات نمکی و محیطی، لکه‌ها، حباب‌های سطح لعاب، تخلخل، شره کردن لعاب، ایجاد سطح سوزنی در لعاب، خزش و بریده‌شدگی، پکیدگی لعاب، تخلخل سطح لعاب سبز رنگ که خروج گاز از مواد اولیه‌ی بدنه و یا واکنش لعاب با انگوب زیر لعابی بدنه می‌تواند این مشکل را پیش آورد. کوتاه بودن دمای توقف لعاب می‌تواند باعث ایجاد حباب گردد (تصاویر ۵ الی ۹).

تصویر ۴- شبکه‌ی ترک‌ها در سطح لعاب کاشی تصویر ۵- پدیده‌ی پوسته‌شدن لعاب در حاشیه‌های کاشی

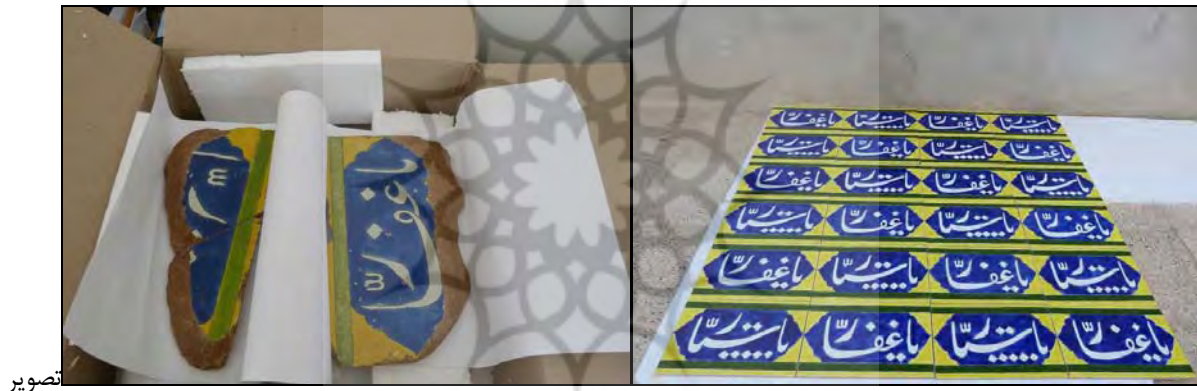
۱۰. بسته‌بندی کاشی‌ها برای نگهداری و نصب موقت تصویر ۱۱. ساخت مجموعه جدید کاشی‌ها برای نصب

کاشی‌های جدید با استفاده از مواد و روش‌های سنتی ساخته شدند. لعاب‌های به کار رفته در این کاشی‌ها با به‌کارگیری مواد معدنی رنگ‌ساز و مطابق با فرمول‌های لعاب‌سازی سنتی تولید گردیدند. ابتدا لعاب سفید رنگ بر سطح بیسکویت کاشی‌ها که در همان ابعاد کاشی‌های اصلی ساخته شده بودند اعمال شده و پس‌ازاین مرحله نقوش و خطوط کاشی‌ها از طریق روش گرده‌زنی بر روی لعاب یکدست سفید کاشی‌ها نقش اندازی شده و سپس لعاب‌های رنگی مطابق با طرح اصلی بر سطح کاشی‌ها به کار گرفته شدند. پس از اتمام مرحله‌ی لعاب‌زنی، تمامی قطعات کاشی‌ها در داخل کوره‌ی الکترونیکی قرار داده شده و در درجه حرارت ۱۰۰۰-۱۱۰۰ سانتی‌گراد به‌صورت کامل پخته شدند. پس از اتمام مدت‌زمان پخت، درب کوره باز گذاشته شده کاشی‌ها در همان وضعیت در درون کوره و در طی ۲۴ ساعت به‌صورت طبیعی سرد گردیدند (تصاویر ۱۰ و ۱۱).

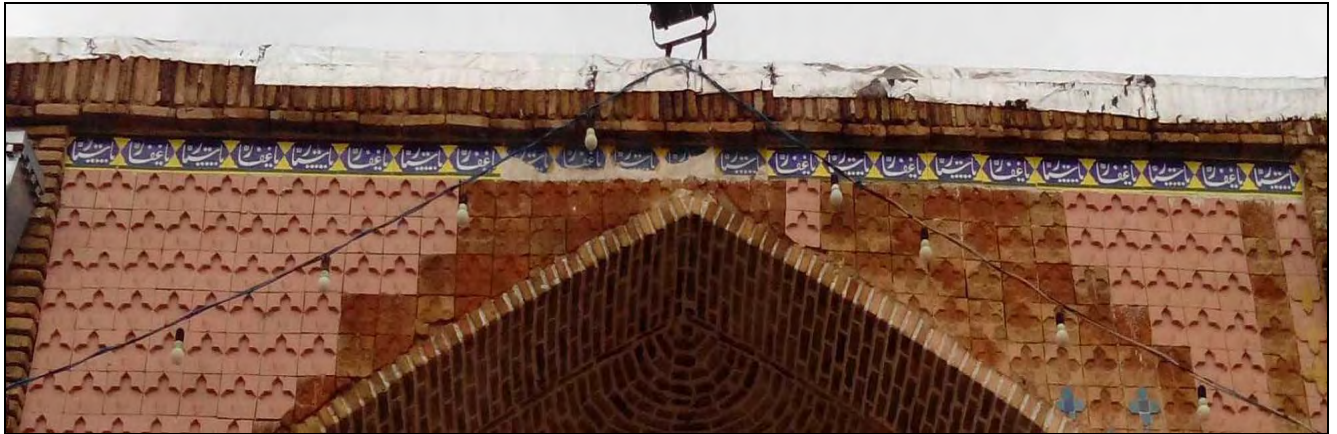
تصویر ۱۲. وضعیت آرایه‌های کاشی پس از نصب و نحوه قرارگیری کاشی‌های تاریخی و جدید

پس از اتمام مراحل حفاظت کاشی‌ها، و ساخت قطعات مفقود، کاشی‌های جدید در کنار کاشی‌های اصلی بنا در محل ایوان اصلی نصب گردیدند. علی‌رغم اینکه کاشی‌های اصلی در موقعیت پیشین به‌صورت پراکنده در پیشانی ایوان باقی مانده بودند در هنگام نصب مجدد، کاشی‌های اصلی در بخش میانی و در کنار یکدیگر قرار داده شده و کاشی‌های جدید نیز در کنار آن‌ها نصب شد. این کار علاوه بر حفظ و احیای یکپارچگی آرایه‌ها موجب حفاظت کاشی‌های تاریخی در همان موقعیت اصلی خود گردید.
