مستندسازی و ارزیابی بازسازی باغ‌های تاریخی همدان براساس منشور فلورانس (مطالعه موردی: باغ نظری و باغ خانه آمریکایی‌ها)

چکیده

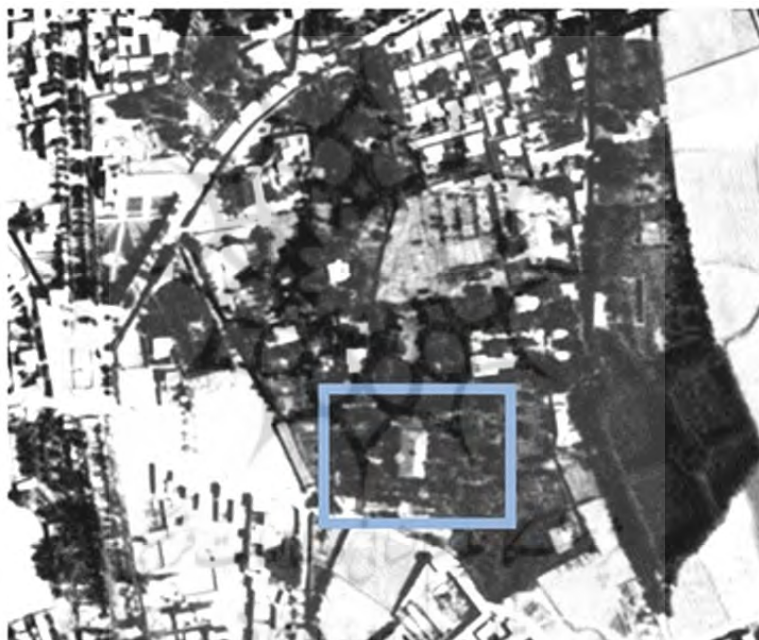
تصویر ۱. موقعیت قرارگیری باغ نظری در عکس هوایی سال ۱۳۳۵. مأخذ: سازمان نقشه برداری استان.

یکی از باغ‌های تاریخی شهر همدان که در اواخر دوره قاجار و اوایل پهلوی ساخته شده است. این باغ در میدان دانشگاه، خیابان عارف قزوینی - چهار راه نظری واقع شده است. کاربری باغ در گذشته محل سکونت کنسولگری انگلیس ساکن در همدان بوده است (تصویر ۱).

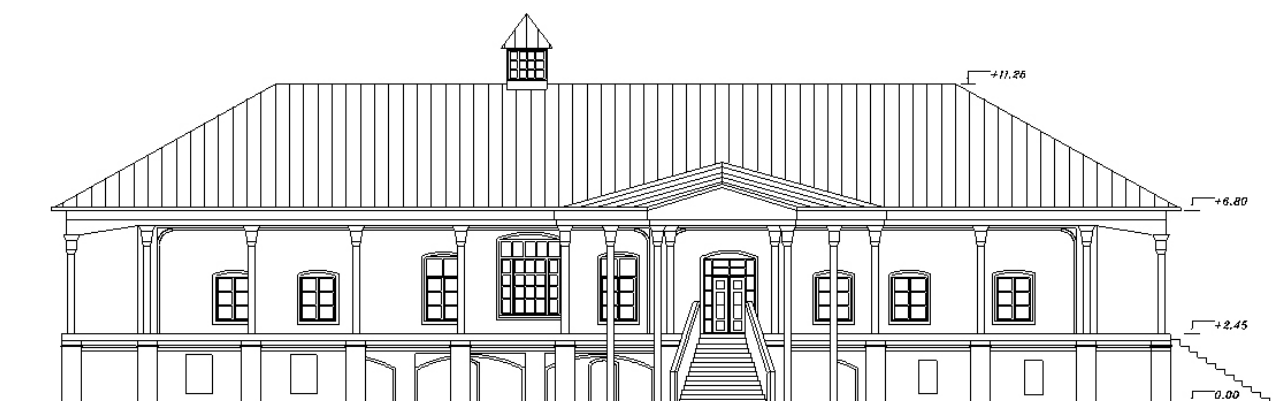
تصویر ۲. نمای غربی عمارت باغ نظری همدان. مأخذ: آرشیو اداره کل میراث فرهنگی، صنایع دستی و گردشگری استان همدان، ۱۳۹۲.

به نظر می‌رسد که براساس فیش ترکیب‌بندی، تغییراتی در روابط عناصر باغ، پلان، مقاطع و نماها صورت نگرفته و تنها تغییر آن حذف پله‌های الحاقی در شمال کوشک است که در کاربری قبل به آن اضافه شده بود. آنچه که بیش از هر چیز در باره عمارت این باغ قابل توجه است تأکید بر طبقه اول ساختمان بوده است (تصویر ۲).

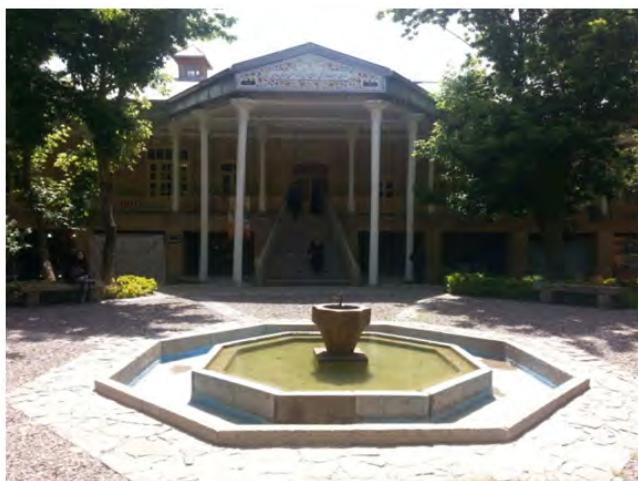
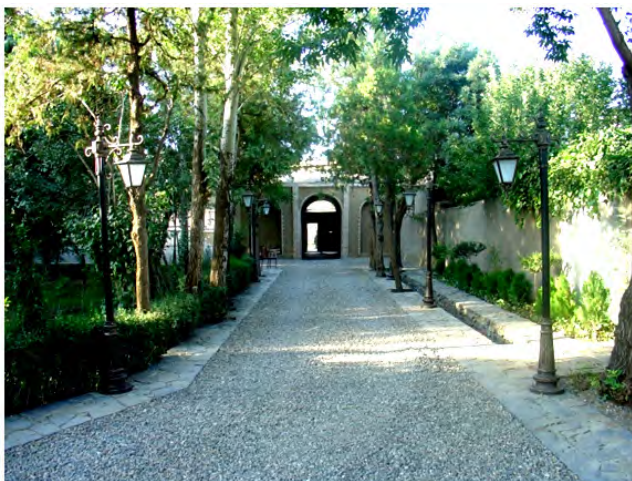
تصاویر ۳ و ۴. از راست به چپ: نمای سردر ورودی و نمای غربی عمارت باغ نظری همدان. مأخذ: آرشیو اداره کل میراث فرهنگی، صنایع دستی و گردشگری استان همدان، ۱۳۹۲. دید و منظر باغ از طریق محور شرقی- غربی و ایوان‌های ستون‌دار پیرامون کوشک در داخل باغ صورت می‌گیرد و کاشت درختان در این محور به سایه‌اندازی، پرسپکتیو و

تصویر ۴. از راست به چپ: نمای سردر ورودی و نمای غربی عمارت باغ نظری همدان. مأخذ: آرشیو نگارندگان.

تصویر ۳. از راست به چپ: نمای سردر ورودی و نمای غربی عمارت باغ نظری همدان. مأخذ: آرشیو نگارندگان.

می‌شده است. از سال ۱۳۷۱، باغ مورد استفاده آموزشی بوده و چنانچه مدتی دانشکده معماری و مدرسه راهنمایی وابسته به دانشگاه آزاد اسلامی در این محل واقع بوده است (آرشیو سازمان میراث فرهنگی و گردشگری استان همدان، ۱۳۹۲). در حال حاضر کاربری باغ سازمان میراث فرهنگی و گردشگری استان است (تصاویر ۳ و ۴).

تقویت منظر کمک بسیاری می‌کند (تصاویر ۳ و ۴).

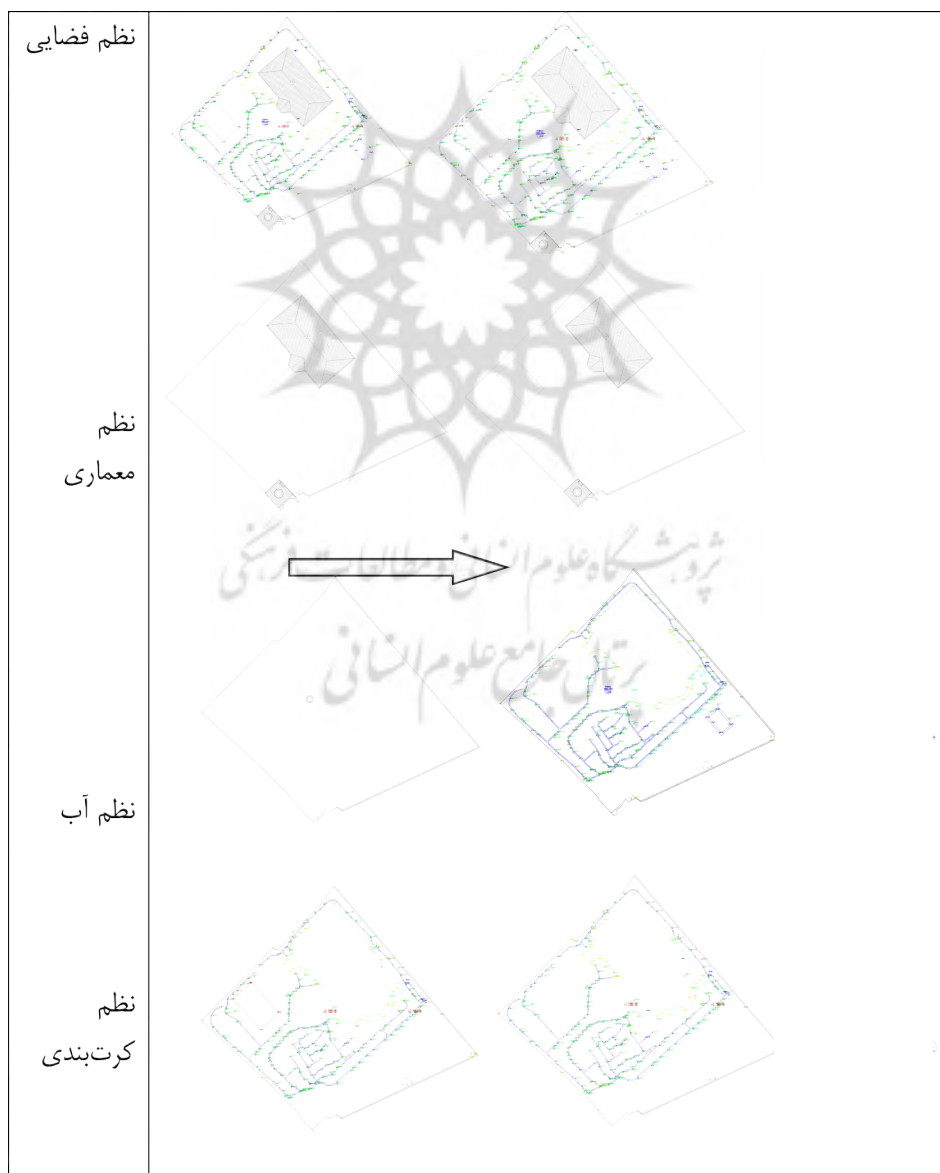
تصویر ۵. لایه‌های انتظام باغ نظری. مأخذ نقشه پایه: آرشیو اداره کل میراث فرهنگی، صنایع دستی و گردشگری استان همدان تحلیل نگارندگان، ۱۳۹۴.

نظم معماری آب در این باغ به اشکال مختلف آب روان در جوی‌ها و آب ساکن در حوض مقابل عمارت و استخر در باغ است. حوض هشت ضلعی مقابل عمارت به شکل اولیه مرمت شده، استخر واقع در ضلع شرقی باغ پوشیده شده و در دو قسمت باغ آثار جویها دیده می‌شود که با تغییر در سیستم آبیاری کاربردی ندارند و در حال حاضر آبیاری باغ از طریق چاه به صورت سنتی صورت می‌گیرد (تصویر ۵).

نظم معماری باغ، گوشک واقع در ضلع شرقی مهم‌ترین عنصر معماری باغ است، و عمارت سردر از طریق دو محور با گوشک در ارتباط است. در مرمت و بازسازی عناصر ساختمانی از جمله گوشک و سردر تغییراتی در کالبد بنا صورت نگرفته، اما در حین بازسازی گوشک تزییناتی به آن اضافه شده است. دو محور اصلی شرقی- غربی، شمالی و جنوبی، گوشک، حوض و عمارت سردر عناصر اصلی این باغ هستند که در بازسازی به شکل اولیه مرمت شده‌اند و تغییر در ساختار فضایی باغ در قسمتی از مسیرهای فرعی ضلع جنوبی و کرت‌بندی‌ها رخ داده است (تصویر ۵).

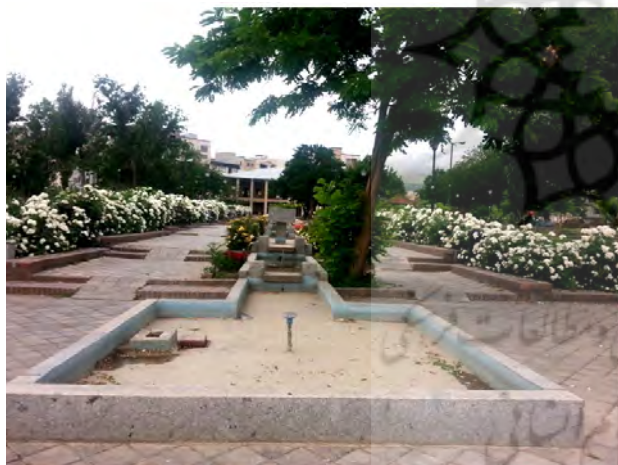
تصویر ۷. محور آب مقابل عمارت باغ‌خانه آمریکایی‌ها. مأخذ: آرشیو نگارندگان، ۱۳۹۲.

یکی از زیباترین باغ‌های تاریخی همدان است که در ۳۰ متری عمار، پشت آپارتمان‌های جانبازان واقع شده است. موقعیت باغ در خارج از شهر بوده و با گسترش شهر در میان فضاهای مسکونی قرار گرفته است. کاربری این باغ در دوران قاجار بیمارستان و درمانگاه آموزشی بوده و در حال حاضر به عنوان پارک مورد استفاده عموم قرار گرفته است (تصویر ۶). براساس فیش اطلاعات تاریخی باغ، می‌توان به خاطرات ظهیرالدوله و هوگوگروته اشاره کرد. عصر برحسب دعوت روحانیون آمریکایی رفتیم به مدرسه آنها، بی‌اندازه وضع مدرسه و تربیت و شققت و خدمت آنها را پسندیدیم. بیشتر از بیست سال است که این مدرسه آنها در همدان مفتوح شده است ۵۰ نفر شاگرد پسر و گویا ۱۰۰ نفر دختر دارند. مریضخانه خیلی خوبی هم دارند که سالی ده بیست نفر گذشته از مریض‌های عادی در آنجا عمل می‌کنند (وحیدنیا، ۱۳۸۵: ۴۷). در جای دیگر در سفرنامه هوگوگروته آمده است که بعد از عبور از کوچه پس کوچه‌های شلوغ بازار و گذشتن از محله شرقی شهر که در پای کوه الوند واقع است و خانه‌هایش درون باغ‌های بزرگی قرار دارند، به قصر میسیون آمریکایی‌ها می‌رسیم، میسیون آمریکایی‌های همدان درون باغی بزرگ قرار دارد و دارای یک بیمارستان ۳۰ تخت خوابه یک اتاق جراحی و یک داروخانه است (گروته، ۱۳۶۹)؛ (تصویر ۷).

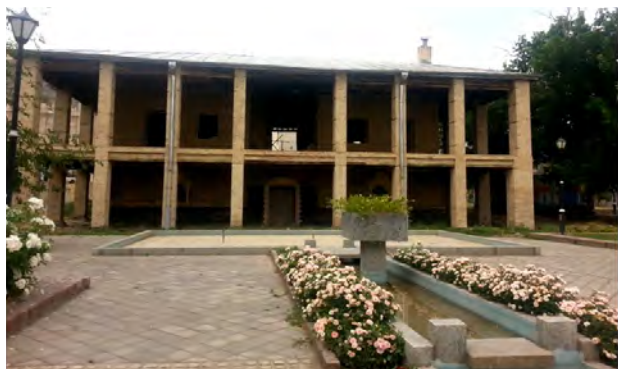
تصویر ۸. نمای جنوبی عمارت باغ‌خانه آمریکایی‌ها. مأخذ: آرشیو نگارندگان، ۱۳۹۲.

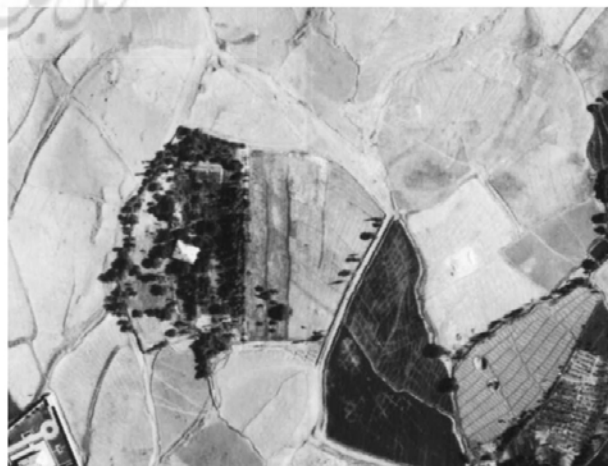
تصویر ۶. موقعیت قرارگیری باغ‌خانه آمریکایی‌ها در عکس هوایی سال. مأخذ: سازمان نقشه‌برداری کشور.

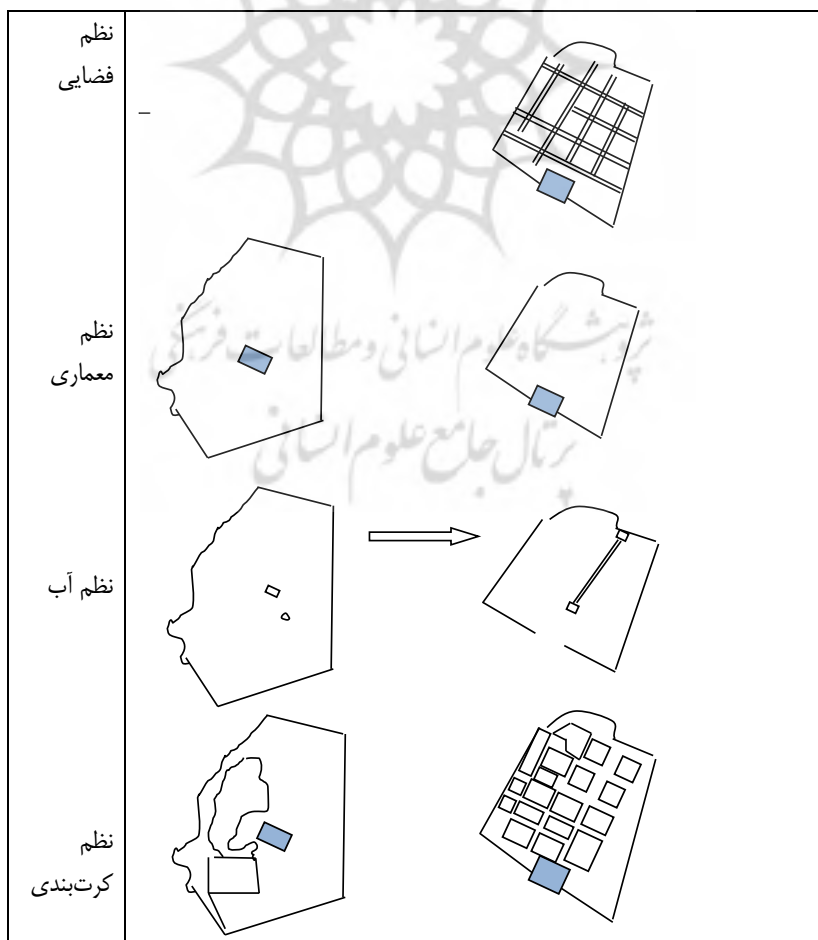
تصویر ۹. نمایش لایه های انتظام باغ خانه آمریکایی ها، مأخذ نقشه: آرشیو اداره کل میراث فرهنگی، صنایع دستی و گردشگری استان همدان. تحلیل از نگارندگان، ۱۳۹۳.

صورت انبوه همراه با درختان دیگر مطابق با اقلیم منطقه از جمله: بادام، سیب، هلو و توت است که در بازسازی باغ مورد توجه واقع نشده و علاوه بر کاشت درختان جدید بوته های تزئینی هم در باغ کاشته شده است (تصویر ۹). براساس فیش اطلاعات نظم معماری، کوشک تنها عنصر باغ است که تغییراتی در آن صورت نگرفته و در حال بازسازی و مرمت است. نظم فضایی باغ براساس تغییرات صورت گرفته در نظم گیاهی، کرت بندی و تعریف محورهای حرکتی دچار تغییرات زیادی شده و مرمت آن براساس وضع موجود صورت گرفته است (تصویر ۸). براساس فیش ترکیب بندی، با توجه به اینکه کوشک تنها عنصر باغ بوده و تغییراتی در آن صورت نگرفته، پلان، مقاطع و نماها وضعیت فعلی کوشک را نشان می دهد. این ساختمان ترکیبی است از یک بخش مرکزی با یک ایوان ستوندار یا غلام گردش که در عمارت باغ نظری ستون ها چوبی و در اینجا
