پاسخ رسوبی - ژئومورفیک رودخانه‌های کوهستانی ایلام به سیلاب شدید سال ۹۴

زهرا خان بابایی* - دانشجوی دکتری ژئومورفولوژی، گروه جغرافیای طبیعی، دانشگاه تهران.
ابراهیم مقیمی - استاد گروه جغرافیای طبیعی، دانشکده جغرافیا، دانشگاه تهران.
مهران مقصودی - دانشیار گروه جغرافیای طبیعی، دانشگاه تهران.
مجتبی یمانی - استاد گروه جغرافیای طبیعی، دانشکده جغرافیا، دانشگاه تهران.
سیدکاظم علوی پناه - استاد گروه سنجش از دور، دانشکده جغرافیا، دانشگاه تهران.

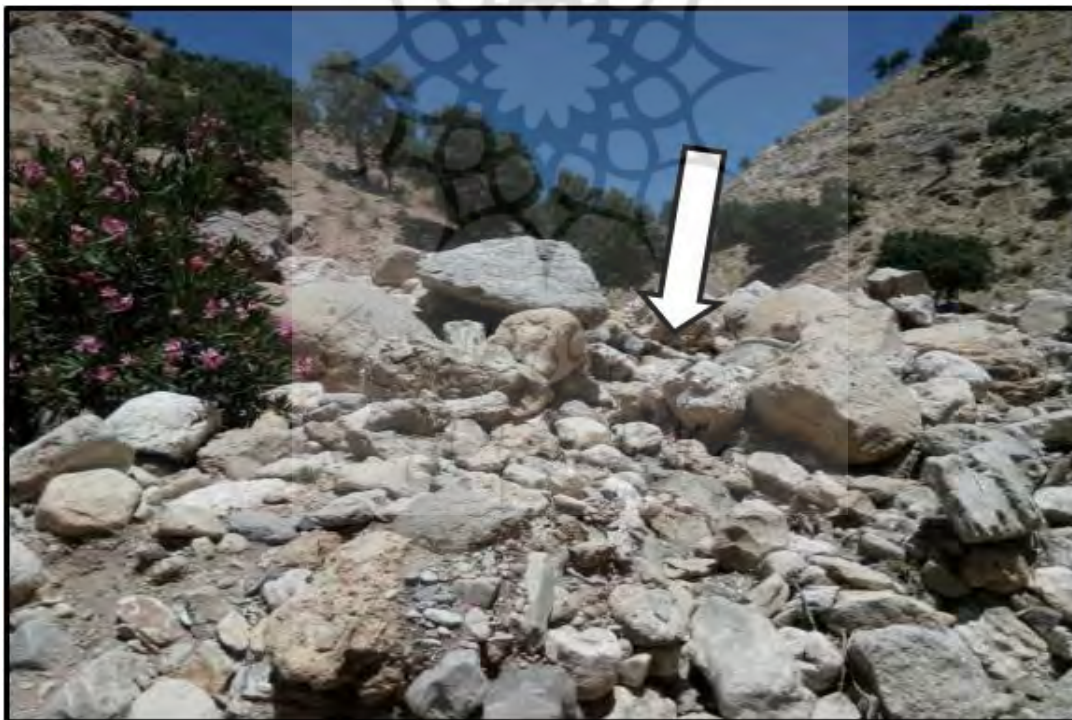
شکل ۵: پشته قلوه سنگی در مصب آبراهه چاويز به رودخانه اصلی (منبع: نگارندگان)

پشته قلوه‌سنگی^۱ فراوان‌ترین نوع نهشته در بازه‌های بالادست آبراهه بود. کاهش شیب و سرعت جریان در مناطق گسترش کانال، منجر به تشکیل پشته قلوه‌سنگی می‌گردد. (شکل ۵). نهشته‌هایی از مواد دانه درشت در اوج سیلاب در مناطقی با توان جریان پایین‌تر بین مسیره‌های جریان اصلی قرار می‌گیرد. در طول کاهش سرعت سیلاب، پشته‌های قلوه‌سنگی ایجاد شده کانال را به شاخه‌های متعدد تقسیم کرده بود. نهشته‌های مشابهی نیز در پایین دست رانش زمین در نزدیکی کانال مشاهده شد. واریزه‌های درشت دانه از زمین‌لغزش‌ها، نقل و انتقالات رودخانه‌ای در مسافت‌های کوتاه هستند که به صورت پشته‌هایی نهشته شده‌اند (اشمیت^۲، ۱۹۹۰). با این حال، این نهشته‌ها از اشکال کناری هستند (در ارتباط با ساحل کانال)، در حالی که پشته قلوه‌سنگی همیشه در بخش مرکزی از کانال‌های سیلابی واقع شده است.

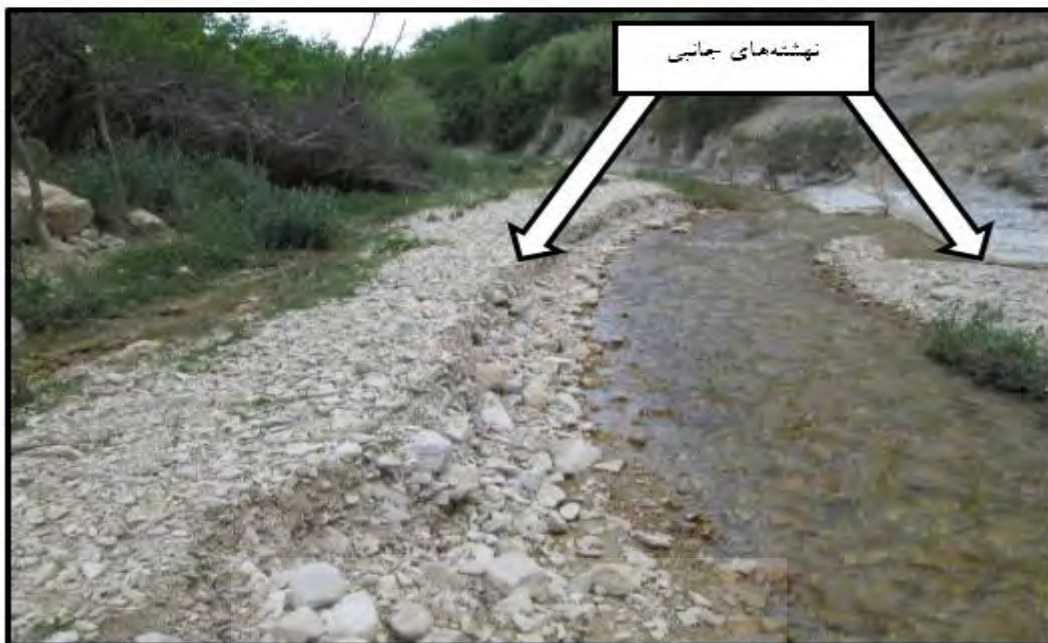
شکل ۶: نهبشته‌های جانبی ایجاد شده در آبراهه گل‌گل با خمیدگی کم (منبع: نگارندگان)

نهشته جانبی شنی قلوه‌سنگی^۴ در بازه‌هایی با کمی خمیدگی از کانال‌های آبراهه (شکل ۶) تشکیل شده بود. نهشته‌ها به‌طور متناوب، نزدیک به هر دو ساحل ایجاد شده‌اند. میانگین اندازه دانه از مواد سطحی اغلب در پایین دست آبراهه کاهش یافته است. گاهی اوقات، شن ماسه‌ای در قسمت‌های انتهایی آن یافت شد.

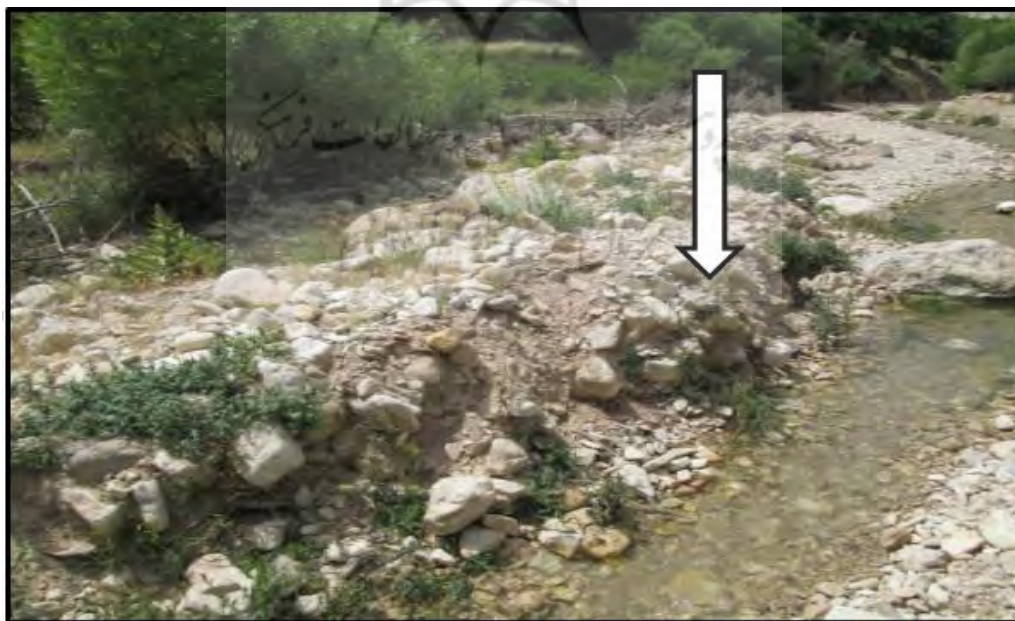
شکل ۷: باریکه قلوه‌سنگی در آبراهه گل‌گل (منبع: نگارندگان)

باریکه قلوه‌سنگی^۲ شامل پشته‌ای از مواد دانه درشت بود که بلافاصله بالاتر از تاج ساحل در منطقه‌ای با شیب بالا در زمان اوج سیلاب تشکیل شده بود. باریکه حاوی انواع زیادی قلوه‌سنگ بود (شکل ۷). باریکه قلوه‌سنگی می‌تواند به‌عنوان اشکال رسوبی نشان‌گر پدیده سیلابی شدید در محیط‌های کوهستانی محسوب شود.

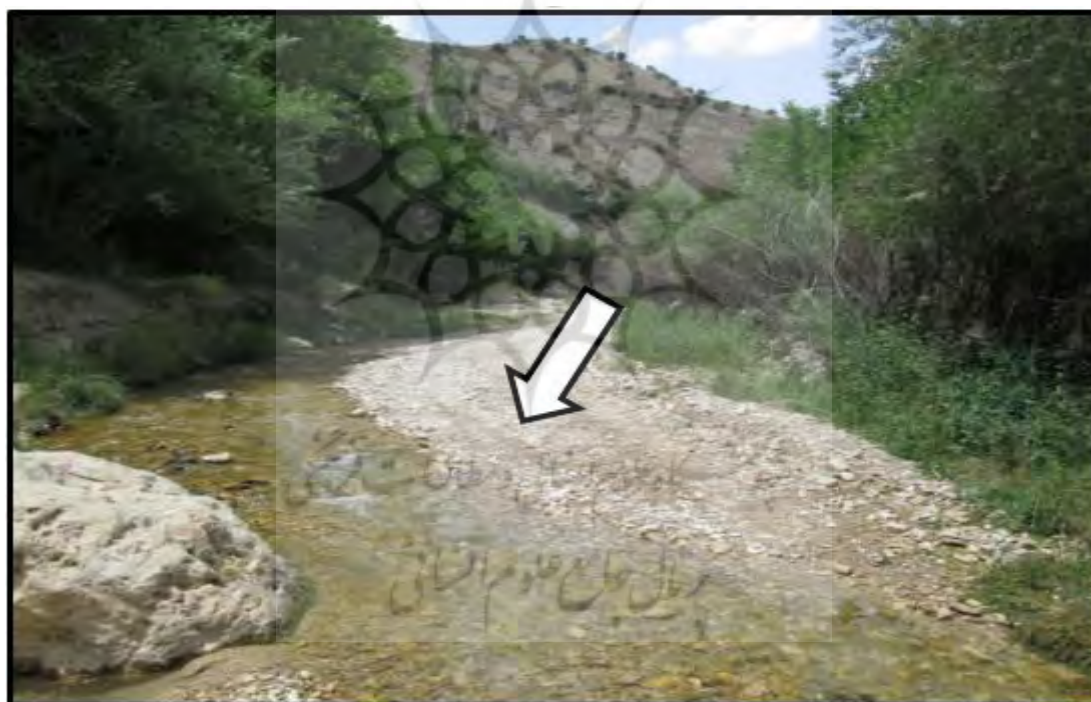
شکل ۱۰: نهشته مورب در رودخانه گل‌گل (منبع: نگارندگان)

نَهشته مورب^۲ فراوان‌ترین و مشخص‌ترین اشکال بزرگ از گروه نهشته‌های جانبی می‌باشد. نهشته مورب عموماً در بازه‌هایی از کانال رودخانه یافت شد که با خمیدگی کم مشخص شده بودند. آن‌ها متناوباً نزدیک به هر دو ساحل کانال، بلافاصله پایین دست خمیدگی‌های ملایم وجود دارند (شکل ۹). نمونه‌های زیادی از این نهشته در پیچ‌های تند رودخانه گل‌گل مشاهده شد (شکل ۱۰).

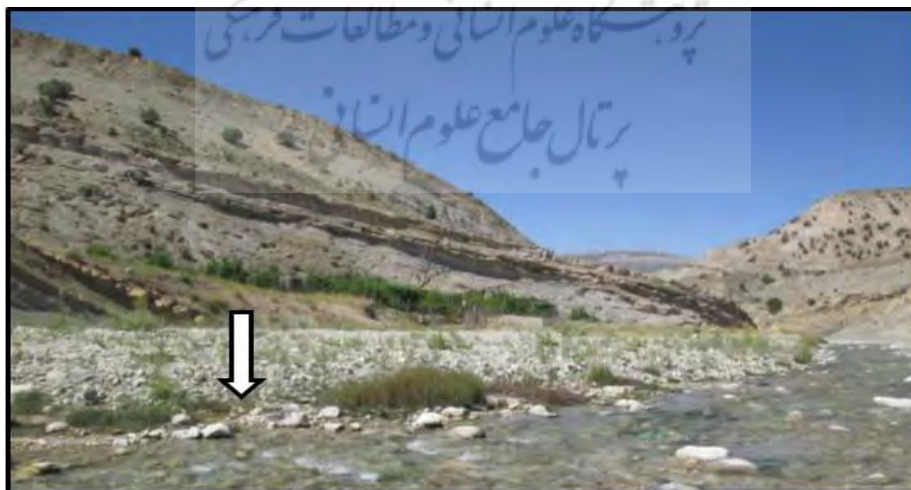
شکل ۱۲: پشته شنی در مجاورت ساحل رودخانه (منبع: نگارندگان)

پشته شنی^۲ در پایین‌ترین تراس، نزدیک به ساحل کانال تشکیل شده بود. گاهی اوقات تشکیل آن ناشی از افزایش مجموعه‌ای از ساقه درختان در حال رشد در امتداد کانال رودخانه است. فراوان‌ترین و توسعه یافته‌ترین این نوع نهشته در قسمت‌هایی مشاهده شد که مسیر رودخانه بسیار سینوسی شده بود (شکل ۱۲). در مقایسه با باریکه قلوه‌سنگی در آبراهه‌های کوهستانی، پشته‌های شنی در مجاورت کانال‌های رودخانه کم‌تر و حاوی رسوبات کوچک‌تری (شن) بودند.

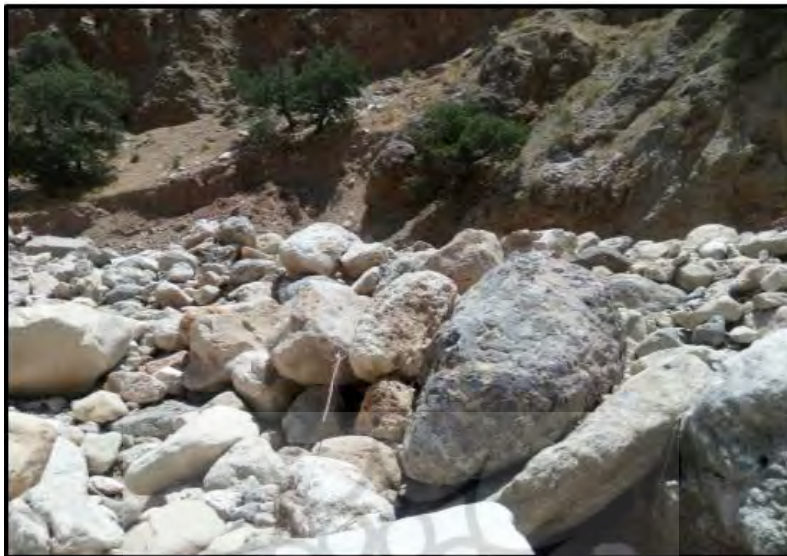
شکل ۱۴: تخته‌سنگ‌های بزرگ با ساختار مورب (منبع: نگارندگان)

از ویژگی‌های اساسی آبرفت آبراهه این است که که نوع رخساره‌های سنگی آن به قدری ضعیف است که وابسته به شکل منبع رسوبی می‌باشد. به طور کلی، ویژگی‌های این رسوبات شامل اندازه دانه درشت، بسترهای عدسی شکل و ساختار توده‌ای مورب می‌باشد (شکل ۱۴). این مطالعه نشان داد که این‌ها همه بسترهای قلوه‌سنگی - شنی ضخیم‌تر از یک متر می‌باشند. تخته‌سنگ‌های بزرگ با آثار سایش به صورت غیرقابل انکاری ثابت می‌کند حمل و نقل شدید مواد تخته‌سنگ به اندازه جریان سیل آسا بستگی دارد.
