## بررسی مخاطرات ناشی از زلزله اهر ورزقان در حوضه سرندچای و پیرامون آن

## Study of hazards induced by the Ahar-Varzegan Earthquake in Sarand chai Basin and its Surrounding

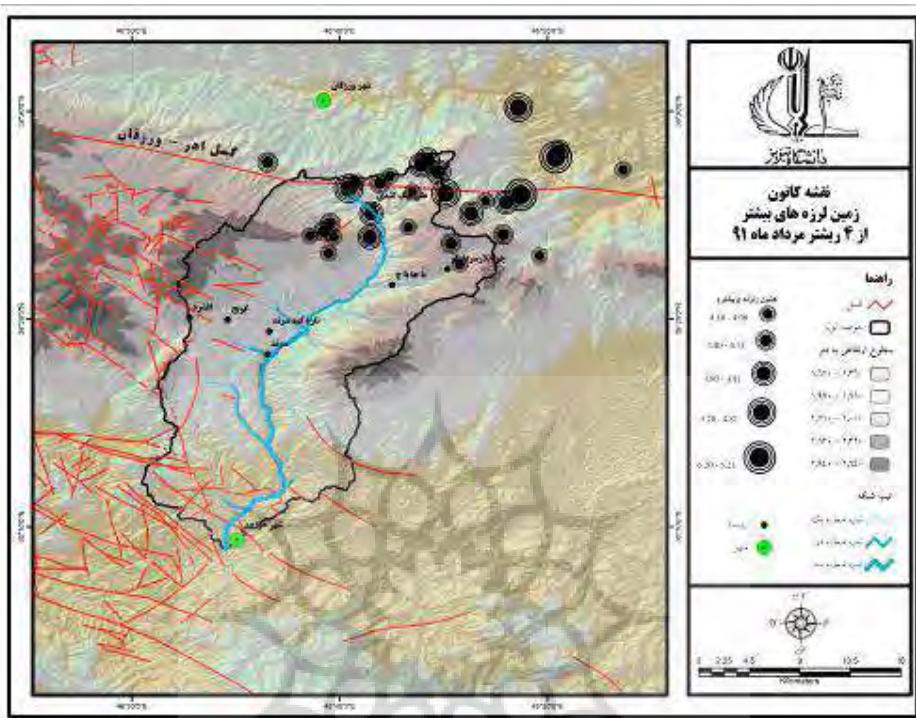
شکل ۴: نقشه لرزه خیزی حوضه سرند چای و پیرامون آن

در پهنه رومرکزی زلزله های اهر - ورزقان در مدت زمان حدود ۱۳۰۰ سال گذشته که تاریخچه مستند از آن در دسترس است هیچ زمین لرزه شدیدی گزارش نشده بود (زارع و همکاران، ۱۳۹۱). در این زمینه، شکل (۴) وضعیت لرزه خیزی (زلزله های بزرگتر از ۴ ریشتر) این منطقه را در طی سال های ۱۳۸۴ تا اول مردادماه ۱۳۹۱ نشان می دهد. چنانچه مشخص است بزرگترین زلزله ها در سال های اخیر ۴/۶ ریشتر می باشند. ولی در ساعت ۱۶ و ۵۳ دقیقه و ۱۷ و ۴ دقیقه روز اول مرداد ماه ۱۳۹۱ دو زلزله به بزرگی ۶/۴ و ۶/۳ ریشتر در منطقه اهر - ورزقان روی داد. این زلزله بیش از ۳۰۰ نفر کشته و ۲۰۰۰ نفر مجروح داشت. با توجه به توزیع پسلزه ها سازو کار کانونی محاسبه شده گسل مسبب زمین لرزه اصلی، گسلی امتداد لغز از نوع چپگرد با روند شمال شرق - جنوب غرب و به طول حدوداً ۲۰ کیلومتر می باشد که به فاصله ۱۵ کیلومتری غرب اهر قرار گرفته است (دادی و همکاران، ۱۳۹۱).

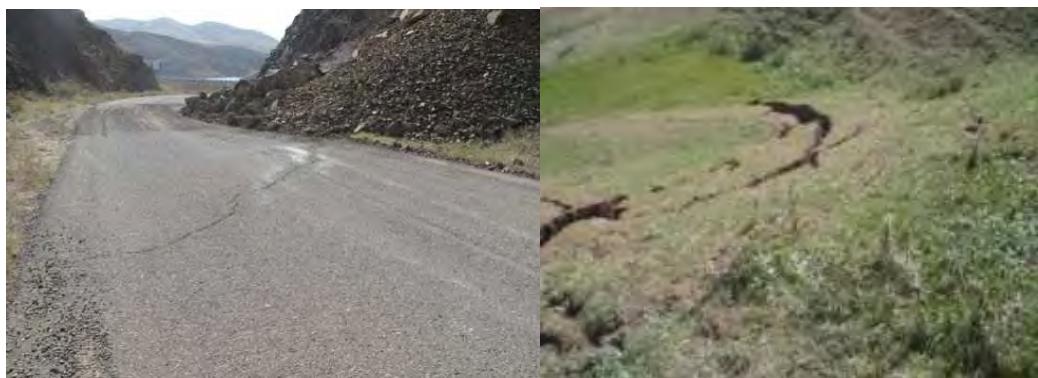
باشد. این لغزش بلوکی سنگی بزرگ در میانه مسیر روستای باجه باج به چوپانلار رخ داده است (شکل ۵). این زمین لغزش با ارتفاع پرتگاه ۵ متر، عرض ۶۰ متری و طول حداقلی ۹۵ متر باعث جابجایی مساحتی در حدود ۳۵۰۰ متر مربع گردیده است. سنگ لغزش در کنار جاده خواجه به اهر بعد از خروجی روستای زنجیر بلاغ، سنگ لغزش در کنار جاده سد ستارخان، ریزش سنگی در جنوب روستای گورا دره، ریزش سنگی در یک و نیم کیلومتری شمال غرب روستای گمند، ریزش سنگی در نزدیکی روستای شیخ رجب نمونه های دیگری از وقوع زمین لغزش ها در منطقه مورد مطالعه پس از وقوع زلزله می باشند (مهدوی فر و معماریان، ۱۳۹۱). با توجه به استعداد بخش های زیادی از منطقه، لغزش بلوکی خاکی در مسیر روستای باجه باج به چوپانلار (در کنار چشمه)، لغزش بلوکی خاکی در ۳ کیلومتری شمال شرق روستای چوپانلار و لغزش بلوکی خاکی در نزدیکی روستای کرویق از پدیده هایی است که پس از زلزله اتفاق افتاده اند (شکل ۵).

شکل ۵: لغزش بلوکی خاکی در ۳ کیلومتری شمال شرق روستای چوپانلار و سنگ لغزش در جاده سد ستارخان اهر

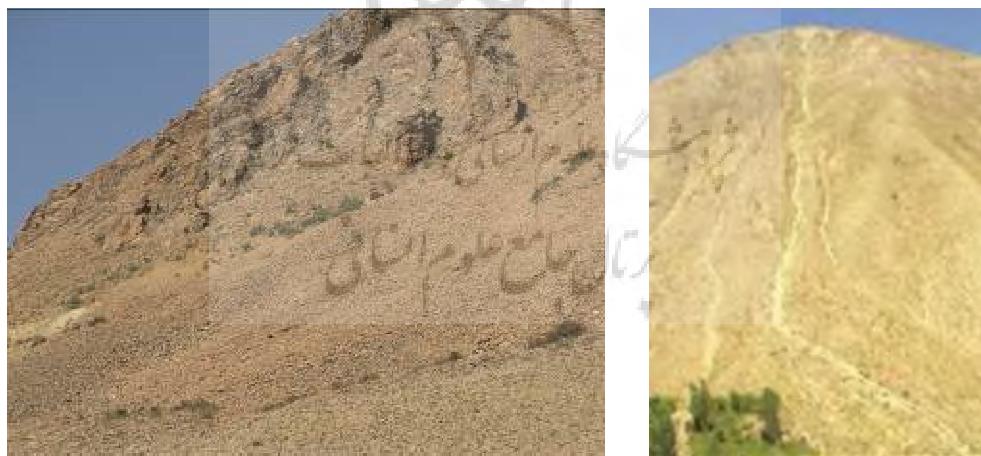
جریان های واریزه ای از جمله حرکات دامنه ای هستند که بوفور در منطقه قابل مشاهده می باشند و بعد از زلزله به تعداد زیاد اتفاق افتاده اند. در اثر وقوع این پدیده حجم زیادی از مواد دامنه ای به پایین دامنه حرکت کرد. جریان واریزه ای جاده اصلی تبریز - ورزقان نزدیک سه راهی روستا زنگ آباد یکی از مواردی بود که به گفته رهگذران و

کشاورزان آن روستا، مواد دامنه‌ای با صدای مهیبی به سمت پایین دامنه حرکت کردند. در منطقه روستای قلعه لر نیز این پدیده بیشتر دیده می‌شود. در اطراف روستای گوپیدرق نیز مواردی از وقوع جریانات واریزه‌ای دیده شده است. شدت وقوع جریان‌های واریزه‌ای با صدای مهیب، لحظاتی بعد از زلزله در روستاهای قشلاق علیا موجب از بین رفتن دید کافی گردید و خسارت‌هایی را در روستا به باغات و زمین‌های زراعی ایجاد کرد (شکل ۶). وقوع ریزش و لغزش سنگ در دامنه‌های ارتفاعات منطقه بعد از زلزله، یکی دیگر از حرکات دامنه‌ای می‌باشد. همچنین وقوع لغزش‌های سطحی و لغزش‌های قدیمی که مجدد فعال شده اند در برخی نواحی مانند روستای نصیرآباد و در جنوب غرب روستای ساری یارقان بوفور وجود دارد.

شکل ۶: جریان‌های واریزه‌ای در نزدیکی روستای قشلاق علیا و جریان‌های واریزه‌ای در نزدیکی روستای قلعه لر منبع: (نگارنده‌گان)

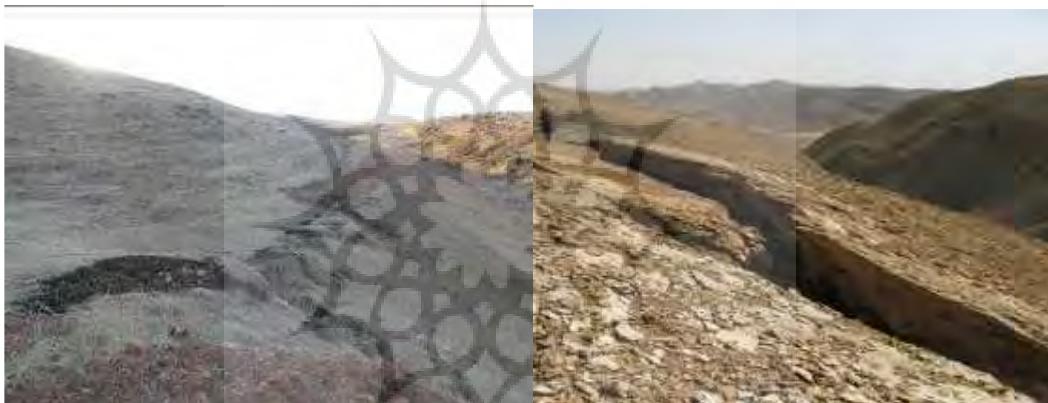
اثرات ناشی از حرکات زمین بصورت گسیختگی در بخش‌های مختلف منطقه مورد مطالعه دیده می‌شود. بطوری که در اثر زلزله، شکافهایی در پوسته زمین ایجاد شد. این شکافها و گسیختگیها، گاهی بصورت شعاعی از یک مرکز می‌باشد اما بیشتر بی نظم بوده و در جهات مختلف پراکنده است. شکاف‌ها در دامنه کوه‌ها در جهت دامنه و در کرانه و در طول آنها ایجاد شده است. پهنه‌ای گسیختگیها از ۲۰ سانتیمتر تا ۱۵ متر هم مشاهده شده است و طول آنها از ده

ها تا حدی صدها متر هم رسیده است. این گسیختگی‌ها در برخی از مناطق موجب تخریب جاده شده و یا در زمین‌های زراعی در سطح زمین دیده می‌شوند. در این مورد می‌توان به گسیختگی زمینهای زراعی روستاهای میرزا علی‌کنندی و شیخملو اشاره کرد. گسیختگی زمین در دامنه‌ها، احتمالاً وقوع لغزش‌های بزرگتری را در آینده در پی خواهد داشت. این روستاهای در منطقه‌ای واقع شده اند که واحدهای سنگی آن اغلب از مارن و ماسه سنگها تشکیل شده اند. گسیختگی بزرگ دیگری در قطور نزدیکی روستای قلعه لر بعد از زلزله باعث شکافته شدن زمین و بالا آمدگی یک قطعه نسبت به قطعه دیگر شده است. در نزدیکی روستای زنگ آباد در دامنه‌های مشرف به جاده تبریز-ورزقان نیز گسیختگی‌های ممتدد در روی دامنه دیده می‌شود. اثر زلزله در روستای چوبانلار شامل جابجایی راستگرد همراه با بالا آمدگی قطعه شمالی، گسیختگی زمین و وقوع لغزش بوده است (شکل ۷).

شکل ۷: ایجاد گسیختگی در سطح زمین در نزدیکی روستای قلعه لر (راست) و نزدیک روستای زنگ آباد می‌باشد (نگارندگان).

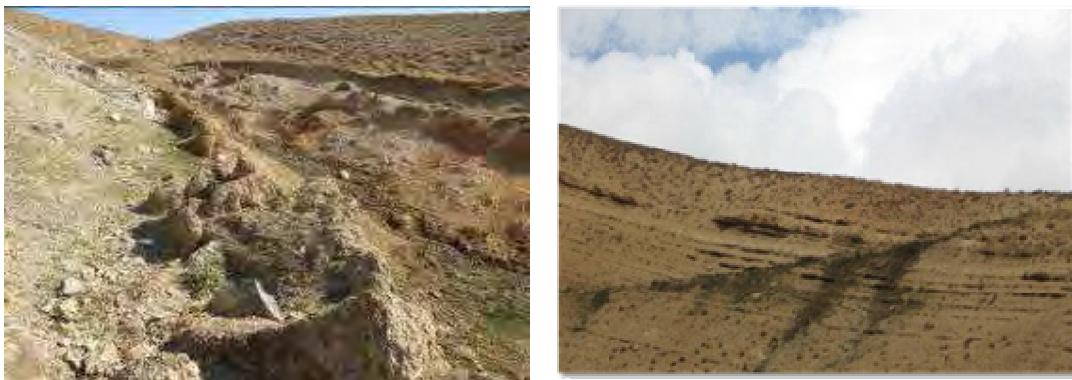
یکی دیگر از پدیده‌های ناشی از حرکات لرزشی زمین در منطقه مورد مطالعه، نوسان سطح آبهای زیرزمینی و بروزند آبهای زیر قشری از دامنه‌ها است. ظهور آبهای زیر قشری به وفور در نقاط مختلف منطقه مورد مطالعه دیده می‌شود (شکل ۸). حتی بعضی از چشمه‌ها که خشک شده بودند، مجدد بعد از زلزله، دارای آب شده‌اند. در بعضی از مناطق مورد مطالعه آب زیاد شده است و حالت عکس این مسئله نیز در منطقه رخ داده است. در خیلی از روستاهای که در ارتفاعات قرار دارند مانند روستای علی آباد، آب چاهها یا چشمه‌ها خشک شده است. روستاهایی که آب آنها زیاد شده است، نسبت به روستا‌های دیگر در ارتفاع پایینی قرار دارند. در نزدیکی روستای قلعه لر، بالا آمدن آب‌های زیرزمین در بخشی از زمین از پدیده‌هایی است که بعد از وقوع زلزله اتفاق افتاد. با توجه به این موضوع که یکی از عوامل مهم رخداد زمین لغزش نقش آب در شبیه‌ها می‌باشد، در اغلب نقاط مستعد که در اثر زلزله آبهای زیر قشری نوساناتی را در دامنه‌ها داشته اند، بدلیل مرتبط شدن سازندها، زمین لغزش اتفاق افتاده است. برای مثال، در نزدیکی روستای مقصودلو، پس از زلزله و ظهور آب‌های زیر قشری در پایین دست دامنه، در چندین نقطه زمین لغزش رخ داده است (شکل ۸).

شکل ۸: بروزند آب‌های زیرقشری در دامنه‌های منطقه (راست) و ایجاد زمین لغزش در اثر بروزند آب‌های زیرزمینی پس از زلزله در نزدیکی روستای مقصودلو (چپ) منبع: (نگارندگان)

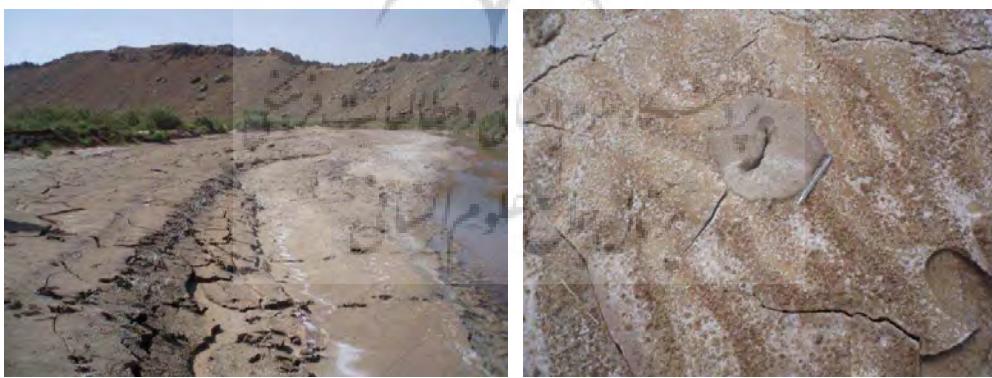
روانگرایی پدیده دیگری است که تحت تاثیر زلزله در مناطق پست و در نزدیکی رودخانه‌ها بر اثر بر هم ریختن ناگهانی ساختار خاکهای ماسه‌ای و سیلتی رخ داد. این پدیده پس از زلزله اهر - ورزقان در محدوده‌های روستای مرجانلار، دشت لوریک در نزدیکی روستای گمند، دشت نوشام در نزدیکی روستای گمند و محدوده روستای کرویق دیده شد (شکل ۸). در جریان زلزله و بر اثر حرکت ذرات خاک ریزدانه با نفوذ پذیری متوسط در کنار روانگرایی پدیده گسترش جانبی خاک نیز اتفاق افتاد، مهمترین گسترش جانبی با طول ۱۰۰ متر و عرض ۸ متر و گسترش ترک‌ها تا فاصله ۲۰ متری رودخانه در دشت نوشام در محدوده روستای گمند می‌باشد. همچنین در جنوب روستای شیخ رجب و در کناره رودخانه گسترش جانبی دیگری دیده می‌شود (شکل ۹).

شکل ۹: پدیده روانگرایی و بیرون زدن ماسه از زمین در محدوده روستای مرجانلار(راست)، گسترش جانبی در دشت نوشام در محدوده روستای گمند (چپ)(مهدوی فر و عماریان، ۱۳۹۱)

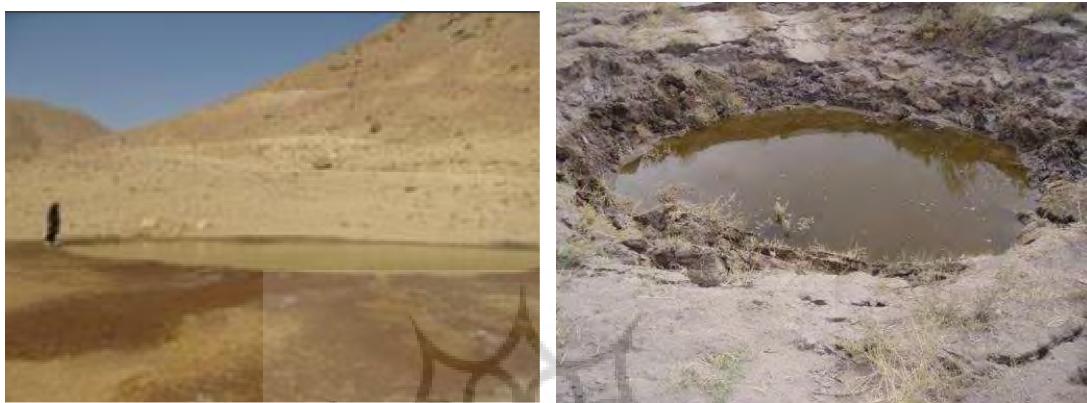
یکی دیگر از پدیده‌هایی که در اثر زلزله اهر - ورزقان در منطقه ایجاد شد تشکیل فروچاله‌های دایره‌ای بزرگ در نزدیکی روستای مرجانلار، در بستر رودخانه در محل پل ورودی به روستای مرکید و در نزدیکی روستای قلعه لر می‌باشد (شکل ۱۰). فروچاله واقع در بستر رودخانه قطری در حدود ۲ متر و فروچاله دیگر از محل ترک‌های اصلی

قطری در حدود ۱۰ متر داشت. فروچاله قلعه لر نیز دارای قطری بیش از ده متر بود. عمق این فروچاله در حدود ۳ متر برآورد گردید.

شکل ۱۰: فروچاله بستر رودخانه در محل پل ورودی به روستای مرکید (راست) و فروچاله نزدیکی روستای قلعه لر (چپ) منبع: (نگارندگان)

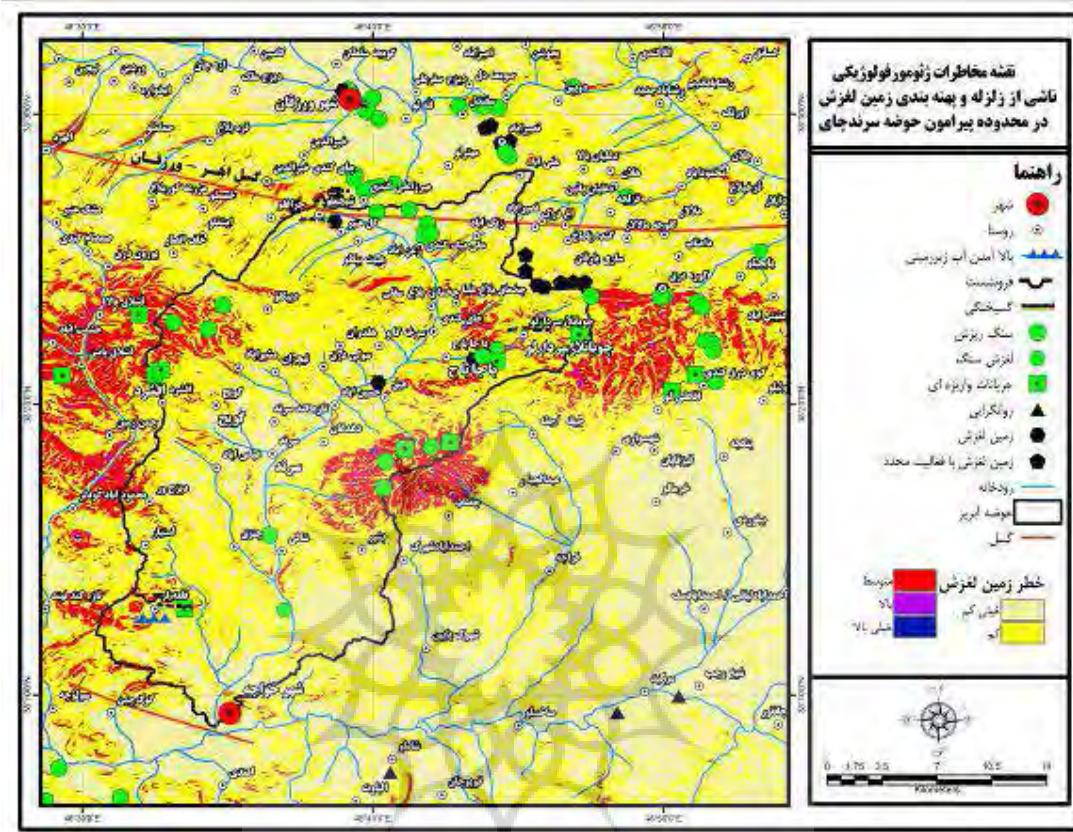
شکل ۱۱: مخاطرات ناشی از زلزله و پهنه بندی زمین لغزش در حوضه سرندچای و پیرامون آن

شکل (۱۱) پدیده ها و مخاطرات ناشی از زلزله را در منطقه مطالعه نشان می دهد. این پدیده ها براساس بازدیدهای میدانی و تصاویر ماهواره ای در روی نقشه ترسیم شده است. همچنین از نظر اهمیت وقوع زمین لغزشها بعد از زلزله به پهنه بندی زمین لغزشی لرزه ای در حوضه سرندچای و پیرامون آن پرداخته شد. نقشه پهنه بندی نشان می دهد، بیش از ۸۶ درصد این پدیده ها در مناطق با خطر متوسط تا بالا رخ داده اند. اغلب سنگ ریزشها و لغزشها و جریانات واریزه ای در دامنه ارتفاعات غربی و کوه دیبکلو در شمال غربی و دامنه های ارتفاعات شرقی حوضه سرندچای مانند کوه آیناخلی دیده می شوند. لغزش انتقالی و بلوکی خاک نیز اغلب در دامنه های دره ای سرندچای بویژه در بالادست حوضه مشاهده می شوند.

شدت در پهنه رومرکز زمین لرزه اهر - ورزقان، در شهر ورزقان و روستاهای آن VIII، در شهر اهر VII، در هریس VI و در تبریز V برآورد شد. این زلزله تلفات انسانی و زیان های مالی زیادی را ببار آورد. علاوه بر خسارت‌های ذکر شده طی زلزله اهر- ورزقان زمین لغزش‌های بسیاری رخ داد، که از مهمترین انواع آن می‌توان به لغزشها و ریزش‌های سنگی، لغزش خاک، جریان های واریزه ای و غیره اشاره نمود. منطقه مورد مطالعه، به دلیل وجود سازندهای حساس و کم مقاوم (مانند سازندهای نتوزن) از نظر وقوع زمین لغزش پتانسیل بسیار بالایی دارد. وجود تعداد زیادی از زمین لغزش‌های بزرگ و قدیمی در این منطقه موید این موضوع می‌باشد. بزرگترین لغزش شناسایی شده ناشی از زلزله اهر- ورزقان، لغزش بلوکی سنگی در مسیر جاده باجه باج به چوپانلار می‌باشد. همچنین برخی از زمین لغزهای قدیمی مانند روستای نصیرآباد پس از زلزله مجدد فعال شدند. نقشه پهنه بندی زمین لغزش‌های لرزه ای نیز نشان می‌دهد که در صورت وقوع زلزله ای با قدرت  $6/4$  ریشتر، ۷ درصد مساحت منطقه در پهنه با خطر کم، ۵۱ درصد در پهنه با خطر متوسط، ۳۵ درصد در پهنه با خطر زیاد، ۷ درصد در پهنه با خطر خیلی زیاد از نظر وقوع

انواع زمین لغزش ها قرار دارند. با انطباق زمین لغزش های رخ داده با نقشه پهنه بندی معلوم می شود که انواع پدیده ها با پهنه متوسط و زیاد خطر منطبق هستند.
