پایش و بررسی علل تغییرات زمانی و مکانی بستر رودخانه بالهارود

براساس پارامترهای هندسی

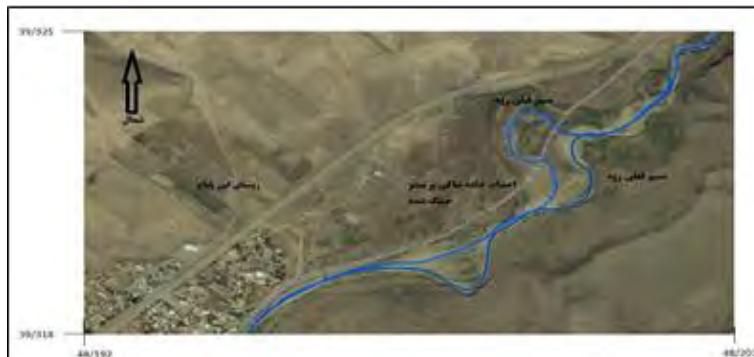
شکل (۴): احداث جاده خاکی در بستر خشک شده پیچان رود

نکته ای که حائز اهمیت است از بین رفتن خم هایی با حالت پیچان رودی شدید است به طوری که از تعداد ۷ عدد از این نوع پیچان رود در سال ۱۳۳۴، امروزه این نوع پیچان رود دیگر دیده نمی شود به نظر می رسد که با گسترش بیش از پیش این پیچان رودها و تبدیل آنها به دریاچه های نعل اسبی^۹ و بازگشت به مسیر مستقیم ابتدایی دیگر امروزه این نوع پیچان رود وجود ندارد اما آثار قطع شدگی آنها که از ویژگی های مهم رودخانه های پیچان رودی می باشد (سلبی^{۱۰}، ۱۹۹۰) در بستر رودخانه ها قابل مشاهده باشد که این خود تاییدی بر تغییر مورفولوژیک بالای این رودخانه است که در شکل (۴) این حالت دیده می شود.

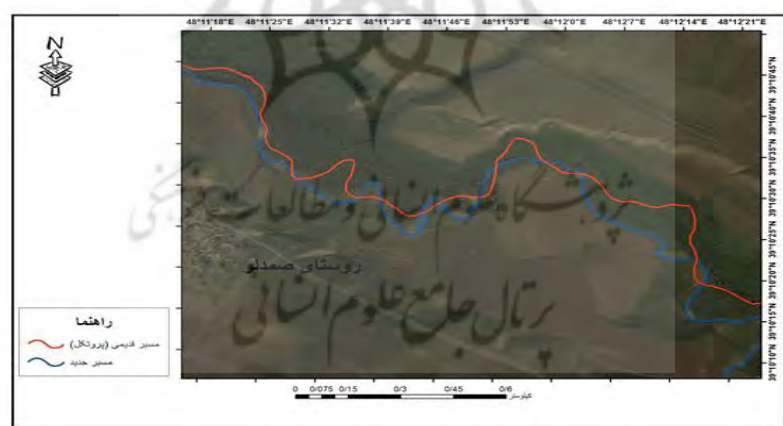
شکل (۸): الگوی شریانی در حال توسعه

تغییرات توان رودخانه‌ای و فرآیند متوالی کاوش و تراکم بار در مسیر کانال رودخانه که به نحوی ناشی از تغییرات شیب و اثر جریان‌های فرعی است، سبب تغییر جهت ناگهانی رودخانه شده و الگوی هندسی جریان رودخانه را بر هم زده و سبب پخش وسیع آب و یا انحراف آن در یک مقطع رودخانه شده است. این حالت به خوبی در محل دشت سیلابی دیده می‌شود شکل (۷). در مواقعی که میزان بارها افزایش چشم‌گیر نشان می‌دهد سبب چندشاخگی رودخانه و یا شریانی شدن آن گردیده است شکل (۸).
