آسیب‌شناسی نقاشی دیواری در
فرآیند مرمت از حیث اصالت و
هویت در کاخ چهلستون و عالی قاپوی
اصفهان

Pathology of Murals in Restoration Process in Terms of Originality and Identity in Ali Qapu Palace and Chehel Sotoon in Isfahan City

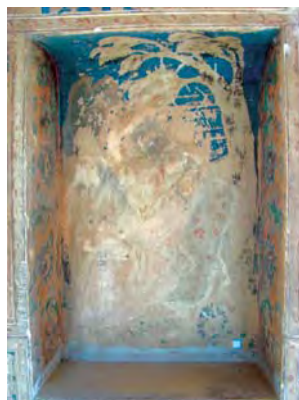
تصویر ۱. نمونه‌ای از آثار عالی‌قاپو که در توسط انسان آنچنان دچار آسیب شده که دیگر قابل مرمت و حتی باز آفرینی نیست. مأخذ: نگارنده ۱۳۹۴

یا فکری دست به تخریب آثار می‌زند. ضایعاتی که از این طریق بر آثار وارد می‌شود گاه آن قدر سنگین است که با هیچ مرمتی نمی‌توان آن را جبران ساخت (تصویر ۱). تخریب آثار و یا به عبارت بهتر «واندالیسم دوره‌های حکومتی»، موضوعی است که در این ارتباط قابل بررسی است. دشمنی، بی‌حرمتی و یا عدم علاقه حکمرانان و مردم هر دوره، با دوره یا دوره‌های قبل از خود را، از این نوع واندالیسم‌ها می‌توان نام نهاد. شمار زیادی از بناهای زیبا دوره صفوی که در دوره قاجار ویران شدند و اکنون جز نامی و یا تصویری از آن‌ها در تاریخ نمانده است، دیوارنگاره‌هایی که در زیر اندودی از گچ پنهان شدند تا اثری از آن‌ها نماند، تخریب‌هایی که به اسم «تصاویر زشت» توسط افراد در جریان‌های سیاسی کشور صورت گرفته است، تنها بخشی از نمونه‌های واندالیسم در کشور ماست.

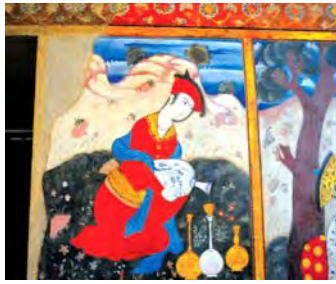
تصویر ۲. تصویر نگاره بعد از مرمت. مأخذ: همان

این نگاره (تصویر ۲) که در قسمت تالار مرکزی کاخ چهلستون قرار دارد، از جمله نگاره‌هایی است که در سال‌های اخیر مورد مرمت واقع شده. ابعاد این تابلو ۶۵×۷۰ سانتی متر و تکنیک آن تمپرا روی گچ است. موضوع این نگاره بزم است (آقاجانی و جوانی، ۱۳۸۶: ۶۵). این نگاره پس از اینکه گروه مرمتگر ایتالیایی «ایزمئو» در حدود دهه ۴۰ش آن را مرمت کرده‌اند، مجدداً در سال‌های اخیر نیز مورد مرمت قرار گرفته است. بر اساس اسناد میراث فرهنگی اصفهان، تصویر ۴ مربوط به زمانی است که این نگاره توسط گروه ایتالیایی ایزمئو مرمت شده است. آنچه در تصویر می‌توان دید این است که این نگاره در قسمت سمت چپ بالا و در قسمت صورت دارای آسیب در حد تخریب بوده است. گروه مرمتگر مذکور بنا به شواهد موجود در اثر و بر اساس نظریات منشورهای بین‌المللی مرمت، نظیر منشور ونیز و بورا، اقدام به مرمت اثر نموده‌اند. «منشور بورا، مرمت را از بازسازی از طریق وارد نکردن مواد جدید بر روی زمینه پیشین، تشخیص می‌دهد، در حالیکه معرفی مواد جدید در جریان عمل بازسازی در جهت توسعه و ترقی دادن فهم موضوع صورت می‌گیرد» (Wilmot 2007:142). تصویر ۴ بخش تخریب‌شده آن نگاره را نشان می‌دهد. در قسمت بالای سمت چپ به دلیل نداشتن هیچ شاهی در این بخش و مشخص نبودن تصویری در آن و بر اساس اصل موزون سازی، فقط توسط گچ زبره عمل موزون سازی بر روی آن انجام شده است. «راهکار درمانی مدنظر برای پرهیز از جذب دوباره تصویر توسط کمبود، که به تضعیف تصویر می‌انجامد، قرار دادن کمبود در سطحی دیگر (نسبت به سطح تصویر) است. در جایی که چنین امکانی نباشد باید از شدت رنگ مایه‌ها کاست تا وضعیت فضایی متفاوتی (نسبت به رنگ‌های موجود) در تصویر ایجاد شود» (برندی، ۱۳۸۶: ۹۹). در این بخش

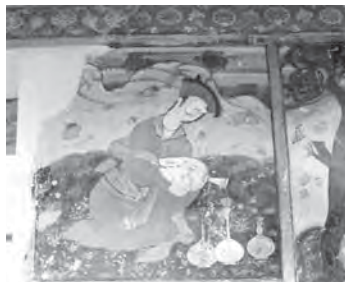
تصویر ۴. نگاره بعد از مرمت گروه ایزمئو. مأخذ: آرشیو میراث فرهنگی استان اصفهان

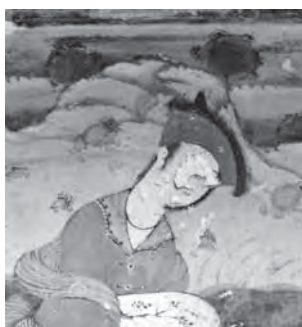
تصویر ۶. مرمت‌نشده چهره به دلیل
نداشتن شاهدهی تصویری. مأخذ: همان.

این فاکتورهای مرمت رعایت گردیده و به عبارت دیگر مرمت بواسطه موزون سازی اصولی انجام گرفته است (تصویر ۵). در قسمت چهره پیکره نگاره (تصویر ۶)، به دلیل آن که بخشی از عناصر چهره نظیر چشم‌ها و ابروها کاملاً از بین رفته، بر اساس قوانین و مقررات مرمت، مرمتگر حق هیچ گونه دخالت و ساخت و ساز سلیقه‌ای را ندارد. «نظر به اینکه وظیفه مرمت تا حد ممکن، برداشتن هرگونه ظاهر منفی از اثر است، ضروری است که اقدامات مؤثری روی اثر هنری اعمال شوند که به طور قطعی از تقلید، رقابت یا تحریف اثر اجتناب کنند» (Baldini and Casazza, 1982:396-406).

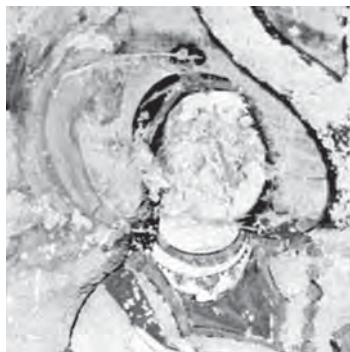
تصویر ۲۰. وضعیت چهره قبل از عمل روتوش. مأخذ: آرشیو میراث فرهنگی استان اصفهان

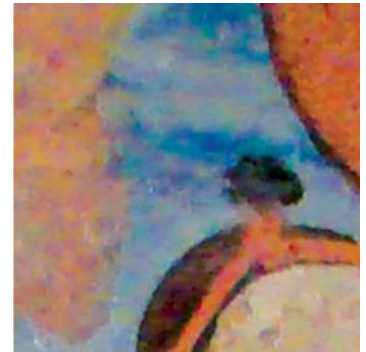
تصویر ۱۸. روتوش با هاشورهای عمودی. مأخذ: نگارندگان.

انجام شده باشد، با عمل روتوش فقط موزون‌سازی و رنگ‌گذاری صورت گرفته است، به نحوی که قابل تشخیص از بقیه قسمت‌های رنگ اصلی است. در قسمت موی‌های سر نگاره، عمل موزون‌سازی به شیوه روتوش با هاشورهای عمودی انجام گرفته که بنا به قانون این نوع مرمت «نتیجه آن نوعی روتوش است که از فاصله نزدیک مشهود است و از فاصله متعارف توازن رنگی ایجاد می‌کند» (Xarrie 2005:112-120).
