یادمانی ناشناخته در زاوگان: مسجد جمعه یا عمارت؟

چکیده

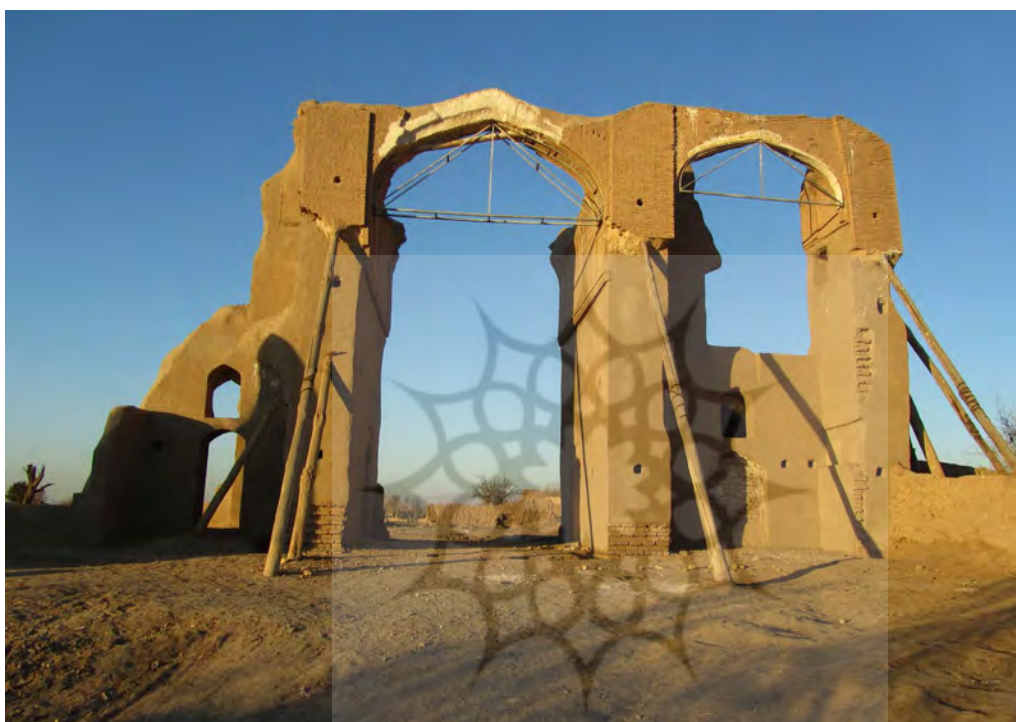
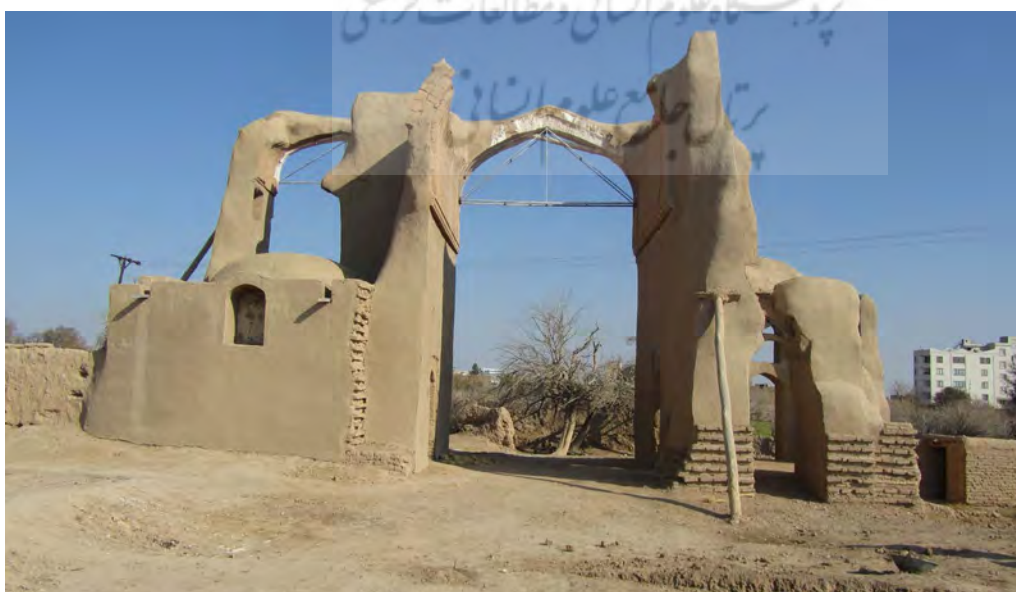
تصاویر ۲ و ۳. نمای بیرونی و درونی بنا (نگارندگان، ۱۳۹۵).

مصالح ساختمانی که در این بنا به کار رفته، شامل آجر، گچ، سنگ و خشت است. از این بنا تنها قسمت ایوان مانند برجای مانده است و اطلاعات چندانی از زمان دقیق ساخت و شکل سایر قسمت‌های این بنا وجود ندارد، ولی آنچه که در ابتدا جلب توجه می‌کند، این است که چرا از سایر قسمت‌ها حتی یک جرز هم باقی نمانده است. تنها اطلاعات ما از این بنا و فناوری ساخت آن، محدود می‌شود به ساخت و ساز بنایی شبیه به یک ایوان که احتمالاً یک ورودی است (تصاویر ۲، ۳، ۴ و ۵).

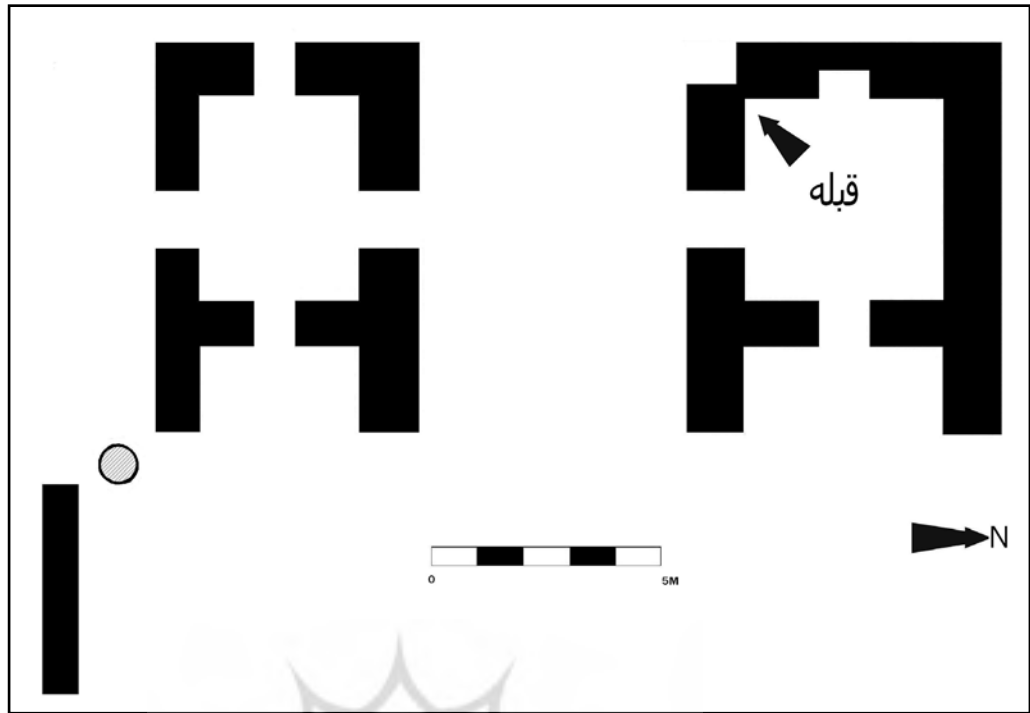
تصویر ۴. نقشه بنا (نگارندگان، ۱۳۹۶).

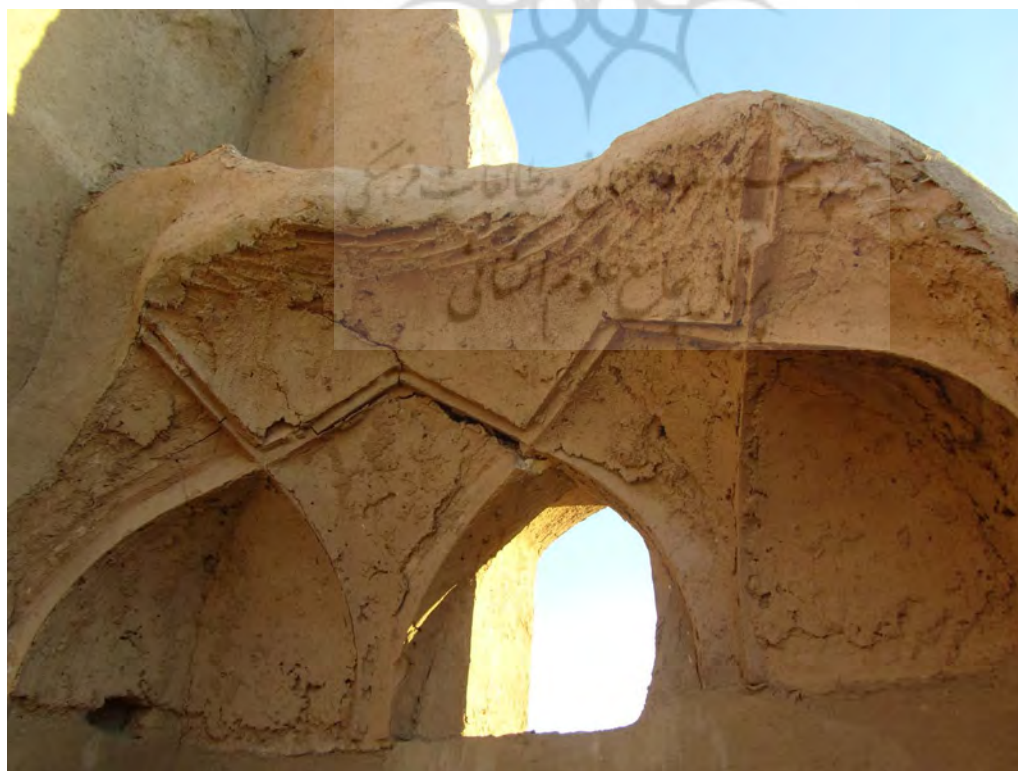
تصویر ۶. طاق کلمبو (نگارندگان، ۱۳۹۶).

طاق کلمبو: این نوع طاق در واقع گنبد کوچکی است که عمدتاً زیرسازی یا گوشه‌سازی ندارد و روی چهار دیوار یا ستون و معمولاً بر روی زمین مربع ایجاد می‌گردد. دهانه مناسب برای اجرای کلمبو ۲/۵ یا ۳ گز است. طاق کلمبو از مقاومت خوبی در برابر آسیب و زلزله برخوردار است. همچنین به سبب انحنای سطح این نوع طاق، همیشه بخشی از آن در سایه قرار می‌گیرد که این موضوع باعث کاهش جذب حرارت می‌گردد. از طرفی عبور بادهای خشک کویری از سطح محدب پوشش‌های گنبدی با سهولت بیشتری امکان‌پذیر است و فرسایش کمتری را در پی دارد. شایان توجه است که معمولاً طاق کلمبو در طبقه آخر که پوشش بام است، به کار می‌رود؛ چون مسطح کردن آن مشکل بوده و بار زیادی به آن وارد می‌کند و باعث تخریب طاق می‌شود. ولی در این بنا پوشش طبقه اول در طرفین طاق ورودی بنا طاق کلمبو است (تصویر ۶).

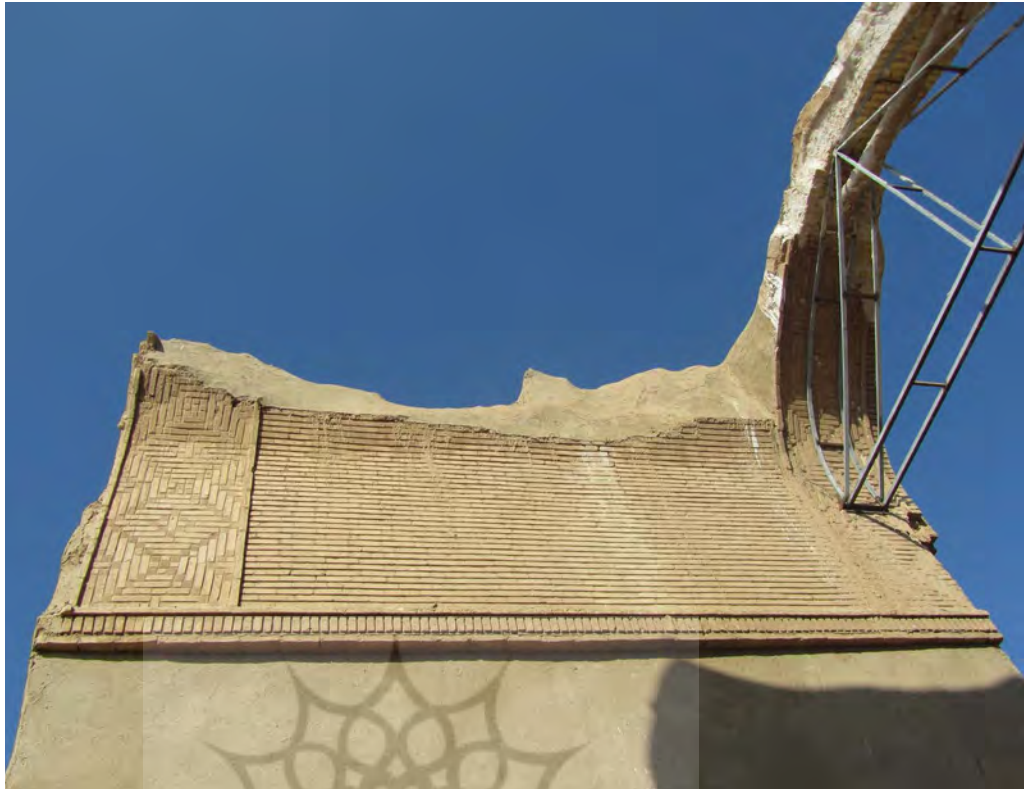
تصویر ۷. تزئینات آجری (نگارندگان، ۱۳۹۶).

آنچه در نگاه اول به نظر می‌رسد، این است که بنا در دو یا چند مرحله ساخته و تکمیل شده است. طاق بزرگ ورودی به دو طاق طرفین، اتصال هشت‌وگیر ندارد و این جدا از نشان دادن ساخت چندمرحله‌ای بنا، عامل مؤثری در تخریب سریع‌تر بنا بوده است. طاق ضربی نیاز به قالب حجیم نداشته و آسان‌تر از طاق رومی اجرا می‌شده است؛ مخصوصاً در مورد بناهای خشتی این موضوع کاملاً صدق می‌کند. در طبقات فوقانی طرفین طاق ورودی از قوس شاخ‌بزی گُند و در طاق میانی از قوس شاخ‌بزی تُند استفاده کرده‌اند که عملاً قوس باربری نبوده و یکی از علل تخریب بنا همین بوده است. پوشش طبقه اول در طرفین طاق ورودی، طاق کلمبو بوده که به وسیله کاربندی تزئین شده است. نوع کاربندی‌های رسمی، هشت‌دوپیای قالب شاغولی بوده است. طاق کلمبو نیز قدرت باربری زیادی ندارد که شاید باعث سنگینی و تخریب سقف طبقه اول شده باشد (تصویر ۶). نمای بنا آجری است و طاق گهواره‌ای با آجرچینی رومی نیز بر روی نما تزئین شده است که در تویزه‌های آن تزئینات آجر آبشاری (گره‌چینی) مشاهده می‌شود (تصویر ۷).

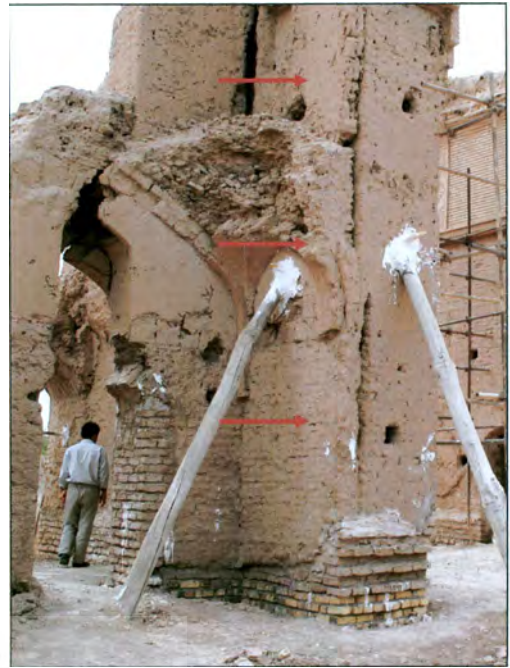
تصاویر ۹ و ۱۰. طاق شرقی پیش و بعد از مرمت (نگارندگان، ۱۳۹۶).

از دیگر بخش‌های این ایوان، نمای تزئینی آن است. این بنا دارای کالبد خشتی است و یک لایه آجر جهت نماکاری در سرتاسر بدنه آن اجرا شده است. در بخش اعظمی از نما شاهد فرسودگی و ریزش لایه‌های آجرنما و عریان شدن کالبد خشتی هستیم که چه از نظر افزایش آسیب‌پذیری بنا و چه از نظر اختلال در وحدت بصری و زیبایی بنا، بنا را دچار عدم تعادل کرده‌اند. تعدادی از آجرهای این بنا در ۲۰۰ متری بنا در کنار راه ورودی شهر جهت ساخت استخر در بحبوحه جنگ جهانی دوم توسط قوای اشغال‌گروس مورد استفاده قرار گرفته‌اند. با توجه به تخریب بخش‌های بسیاری از بنا به‌خصوص قسمت‌های فوقانی و بام بنا، این قسمت دارای ساختاری متزلزل و سُست و همچنین فاقد زیبایی لازم است. اندود بین مصالح این بنا فروریخته و عمدتاً متلاشی شده، مصالح به‌صورت عریان درآمده و هر لحظه امکان فروریختن دارند؛ همان‌طور که پیش‌تر نیز اشاره شد، بنا از اتصال عمدتاً دو بخش کالبد خشتی و نمای آجری شکل گرفته است و البته در بخش‌هایی هم لایه‌های خشت بدون هشت‌وگیر به‌هم متصل شده‌اند و این لایه‌ها، فاقد عملکرد و همگونی لازم هستند و لازم بود که این لایه‌ها به‌هم دوخته و درگیر شوند (تصاویر ۹ و ۱۰).

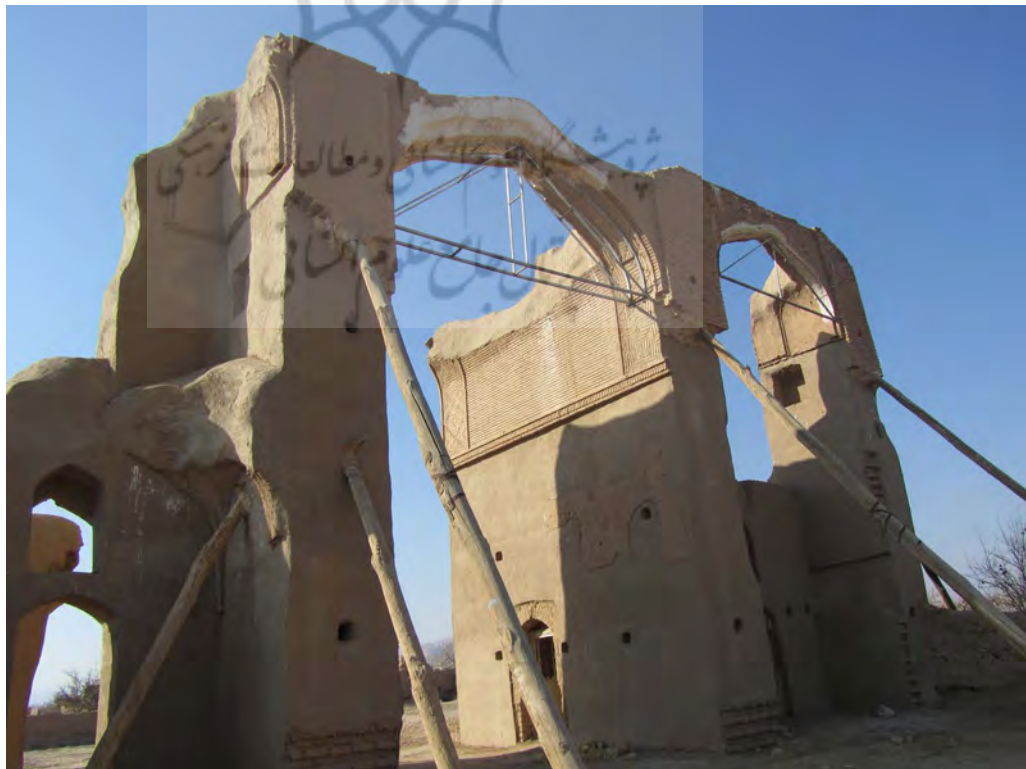
تصویر ۱۱. ایوان ورودی (نگارندگان، ۱۳۹۶).

طاق و تویزه و طاق گهواره‌ای ایوان ورودی و ایوان سمت راست، هر دو تقریباً از بین رفته‌اند و تنها مقدار بسیار کمی از تویزه باقی مانده است. تویزه‌ها با فن ضربی اجرا شده‌اند و اگر با فن رومی اجرا شده بودند، شاید دوام بیشتری داشتند. کاهش سطح تویزه‌ها موجب پایین آمدن استقامت آن‌ها شده است (تصویر ۱۱).

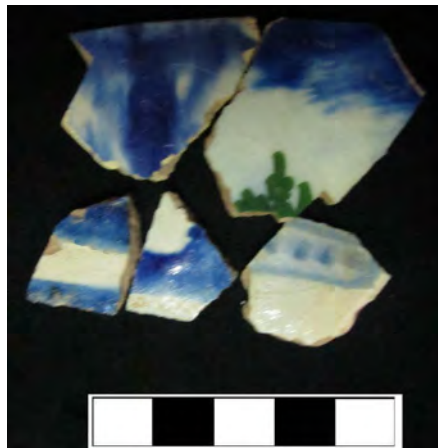
تصویر ۱۲. سفال‌های کوباجه (نگارندگان، ۱۳۹۶). تصویر ۱۳. سفال‌های آبی و سفید (نگارندگان، ۱۳۹۶).

گونه کوباچه: این گونه سفالی با خمیره ظریف، سفیدرنگ و متخلخل که معمولاً پاک و بدون ماده افزوده است، در این محوطه به وفور یافت می‌شود. لعاب به رنگ سبز و نقوشی با رنگ‌های سبز تیره، قهوه‌ای و سیاه در زیر لعاب شفاف ظروف را آراسته‌اند. فرم ظروف شامل بشقاب و کاسه‌های کوچک و متوسط با پایه مقعر کوتاهی هستند. نقوش این گونه شامل نقش مایه‌های هندسی و گیاهی است و به علت کوچک بودن قطعات، تشخیص دیگر نقوش دشوار است. در واقع سفال کوباچه همان سفالینه‌هایی است که با شیوه نقاشی زیرلعاب تزئین شده‌اند. تمامی این سفال‌ها با استفاده از خمیره سنگی ساخته و با استفاده از رنگ سیاه بر روی زمینه فیروزه‌ای یا سبز تزئین شده‌اند و در انتها ظرف را با لعاب شفاف قلیایی پوشش داده‌اند. نام این سفال از دهکده‌ای به نام «کوباچه» در داغستان گرفته شده (Watson, 1998: 177) و به احتمال زیاد نخستین نمونه‌های کوباچه در دوره تیموری و در حوالی تبریز ساخته می‌شده است (Lewis, 1976: 54). سفال‌های کوباچه اطراف این عمارت، از نوع متقدم بوده و همگی سیاه‌قلم هستند. ساخت این گونه سفال از نیمه دوم قرن نهم هجری آغاز شده و تا قرن دهم هجری ادامه دارد. قدیمی‌ترین نمونه این گونه سفالی به اواخر قرن نهم به سال‌های ۸۷۳ و ۸۷۸ ه.ق. نسبت می‌دهند (Loukonin & Ivanon, 2003: 171) و آزمایش‌های سنگ‌نگاری این نوع سفال مراکز ساخت آن را در شهرهای نیشابور، مشهد، اصفهان و احتمالاً آذربایجان مشخص کرده‌اند (مهبجور، ۱۳۸۸: ۱۴۵-۱۴۴) و آنچه از یافته‌های این محوطه مشخص می‌گردد، این است که نمونه‌ها متعلق به اوایل تولید این گونه سفالی هستند و احتمالاً تا اوایل حکومت صفوی ساخته شده‌اند (تصویر ۱۲).
