مجله مخاطرات محیط طبیعی، دوره هشتم، شماره بیست و دوم، زمستان ۱۳۹۸

## بررسی فرونشست زمین ناشی از برداشت بی رویه آب زیرزمینی در دشت کردی شیرازی، استان هرمزگان

## **Investigating land subsidence due to groundwater over-exploitation in Kerdi-Shirazi plain, Hormozgan Province**

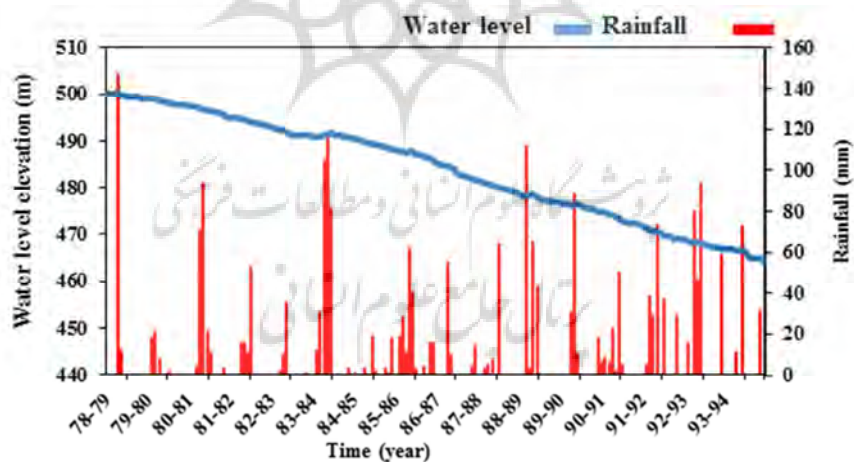
هیدروگراف معرف نشان دهنده‌ی تغییرات کلی سطح آب زیرزمینی دشت می‌باشد. برای ترسیم هیدروگراف معرف دشت از داده‌های ماهانه سطح آب زیرزمینی ۶ حلقه پیزومتر (شکل ۴) در طی سال‌های ۱۳۷۸ تا ۱۳۹۴ استفاده شده است. متوسط وزنی تراز سطح ایستابی در هر ماه بر اساس مساحت محدوده تیسن هر پیزومتر (شکل ۴) محاسبه شده است. به منظور بررسی ارتباط تغییرات سطح آب زیرزمینی و بارندگی، مقدار بارندگی دشت نیز بر روی هیدروگراف معرف (شکل ۵) نشان داده شده است. با توجه به هیدروگراف معرف، سطح آب زیرزمینی در دشت، نسبت به بارندگی نوسان داشته و روند نزولی نسبت به زمان نشان می‌دهد. متوسط ارتفاع سطح آب از ۵۰۰ متر در سال ۱۳۷۸ به ۴۶۴/۵ متر در سال ۱۳۹۴ کاهش یافته است. تغییرات سطح آب زیرزمینی در طی این دوره ۱۶ ساله، ۳۵/۵ متر افت را نشان می‌دهد. براساس هیدروگراف، متوسط افت سالانه در دشت حدود ۲/۲ متر می‌باشد. روند نزولی هیدروگراف معرف نشان دهنده افت مداوم سطح آب زیرزمینی می‌باشد. کاهش تغذیه ناشی از خشکسالی‌های اخیر به همراه افزایش برداشت بی‌رویه به عنوان عوامل اصلی باعث افت شدید سطح آب زیرزمینی در دشت کردی شیرازی شده است.

شکل ۵: هیدروگراف معرف آبخوان دشت کردی شیرازی

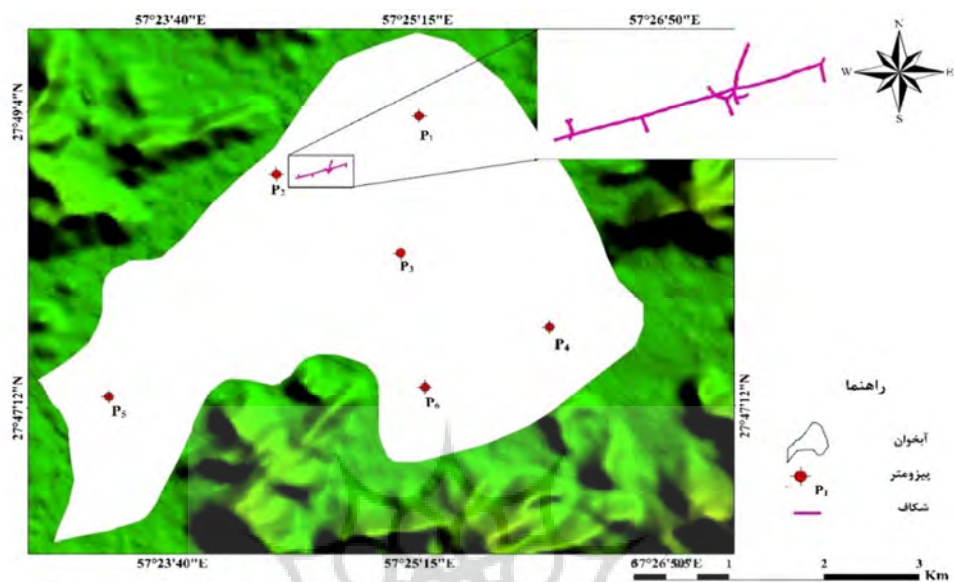
همانطور که در مقدمه تحقیق بیان گردید یکی از پیامدهای زیست‌محیطی ناشی از بهره‌برداری بیش از حد آب‌های زیرزمینی فرونشست زمین می‌باشد. بررسی‌های انجام شده در دشت کردی شیرازی نشان می‌دهد یک شکاف اصلی در دشت بین طول‌های جغرافیایی  $57^{\circ}24'27''$  تا  $57^{\circ}24'47''$  شرقی و عرض‌های جغرافیایی  $27^{\circ}48'38''$  تا  $27^{\circ}48'44''$  شمالی در محل ذخیره‌گاه جنگل مور کردی در قسمت شمال غرب دشت ایجاد شده است (شکل ۷). این شکاف ابتدا در سال ۱۳۹۳ به صورت ترک‌هایی در سطح زمین ظاهر شده و در سال ۱۳۹۴ گسترش یافته است. شکاف اصلی یک شکاف بزرگ به طول ۵۶۷/۶ متر بوده که عمق آن در بعضی از قسمت‌ها تا ۵ متر اندازه‌گیری شده و دارای الگوی V شکل است. راستای شکاف در دشت شمال شرقی- جنوب غربی بوده و از نوع کششی می‌باشد. علاوه بر شکاف اصلی یک سری شکاف فرعی که گاهاً طول آنها به ۲۰ متر می‌رسد، تقریباً عمود بر امتداد شکاف اصلی گسترش یافته‌اند. شکل (۸) تصاویری از این شکاف را نشان می‌دهد.

شکل ۷: موقعیت و الگوی هندسی شکاف‌های ایجاد شده در دشت کردی شیرازی

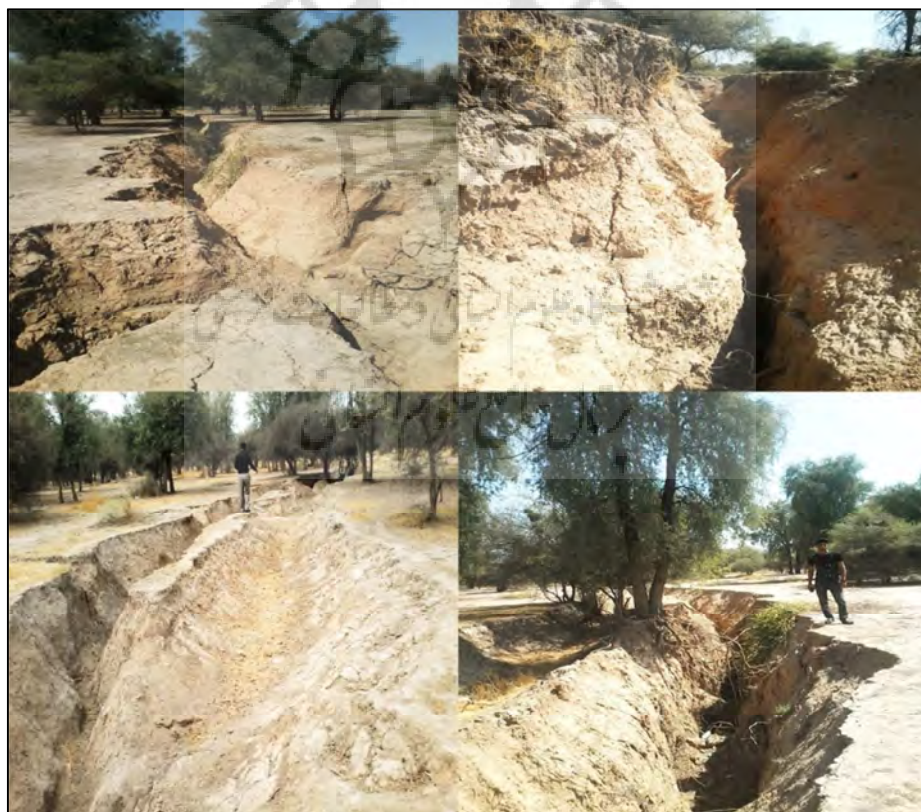
شکل ۸: تصاویری از شکاف اصلی ایجاد شده در دشت کردی شیرازی

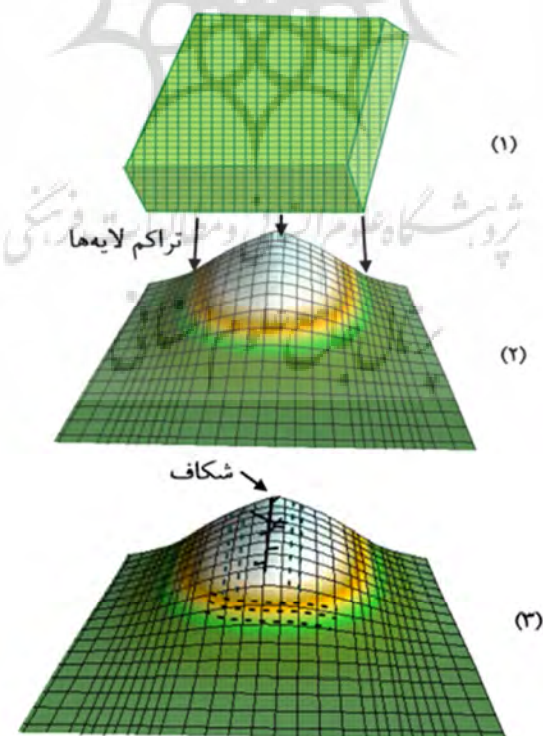
بوده و عمق رسوبات بالایی آن کم می‌باشد. ضخامت لایه‌های ریزدانه در قسمت شمال غرب شکاف (به سمت B) نسبت به محل ایجاد شکاف زیادتر شده، ولی این افزایش ضخامت در بخش جنوب شرقی شکاف تا قسمت مرکزی دشت زیاد نمی‌باشد. برآمدگی سنگ کف باعث شده تا کمترین ضخامت لایه رسی در حوالی شکاف ایجاد گردد. قسمت بالایی و پایینی این بخش به دلیل عبور گسل، ناگهان افزایش عمق داده و حوضه رسوبی عمیق‌تر شده است. بررسی وضعیت افت سطح آب زیرزمینی نشان می‌دهد که از سمت B به سمت مرکز دشت مقدار افت افزایش می‌یابد. با در نظر گرفتن روند B-B' از محدوده شکاف به سمت B علی‌رغم اینکه افت سطح آب ۲ متر کمتر شده ولی به علت کم بودن اختلاف افت از یک طرف و ضخامت بسیار بیشتر لایه ریزدانه نسبت به محدوده شکاف، نشست در بخش بالایی (به سمت B) بیشتر بوده است. در قسمت‌های پایین شکاف به سمت مرکز دشت نیز مقدار افت سطح آب بیشتر شده و از طرفی مقداری به ضخامت لایه ریزدانه افزوده شده است. بنابراین در قسمت‌های پایین شکاف نیز نشست زمین می‌بایستی بیشتر گردد. همانطور که در مدل نشان داده شده در شکل ۱۲ دیده می‌شود، اختلاف نشست باعث شده که دو طرف شکاف نشست بیشتری داشته و در نتیجه محدوده شکاف دچار تنش کششی شده و به دلیل کم بودن مقاومت کششی مصالح خاکی، عمود بر جهت تنش کششی، شکاف اصلی در دشت ایجاد گردد. در صورت تداوم افت سطح ایستابی، شکاف‌هایی نیز در آینده رخ خواهد داد که با خط‌چین بر روی شکل نمایش داده شده است.

شکل ۱۲: مدل نشست زمین در محدوده شکاف ایجاد شده در دشت کردی شیرازی (۱- حالت اولیه ۲- تراکم لایه ۳- ایجاد شکاف)
