## عمارت‌های باغ نظر شیراز و دگرگونی‌های کالبدی- کارکردی آن‌ها

علی اسدپور\*

دو فصلنامه معماری ایرانی  
شماره ۱۶ - پاییز و زمستان ۹۸

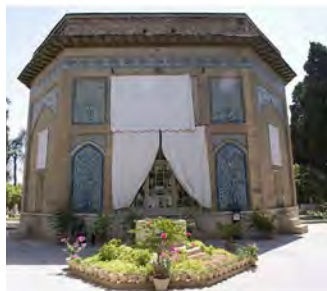
دید به ضلع شمالی

نمای شرقی

پلان همکف

تصویر ۱: عمارت کلاه‌فرنگی در باغ نظر شیراز (سازمان میراث‌فرهنگی، صنایع دستی و گردشگری فارس)

عمارت اصلی یا کوشک باغ نظر، بنایی هشت‌ضلعی و ساخته‌شده از آجر و تزیین‌شده با کاشی است. این عمارت آجری که یک و نیم متر از تراز کنونی باغ بالاتر است، ازاره سنگی حجاری‌شده و هشت اسپر کاشی‌کاری در نماهای جانبی دارد. در میانه کوشک حوضی هشت‌ضلعی از مرمر و در چهارسوی اتاق‌های میانی، چهار شاه‌نشین با تابلوهای نقاشی و آسمانه‌ای مقرنس‌کاری‌شده از گل و مرغ جای گرفته است (تصویر ۱). هرچند این عمارت پس از سقوط زندیان اهمیت گذشته خود را نیافت، باغ نظر همچنان باغی حکومتی باقی ماند. با توجه به اینکه هدف از این پژوهش بررسی عمارت‌های جانبی باغ نظر شیراز است، از ذکر ویژگی‌های معماری کوشک اصلی آن صرف‌نظر شده است.

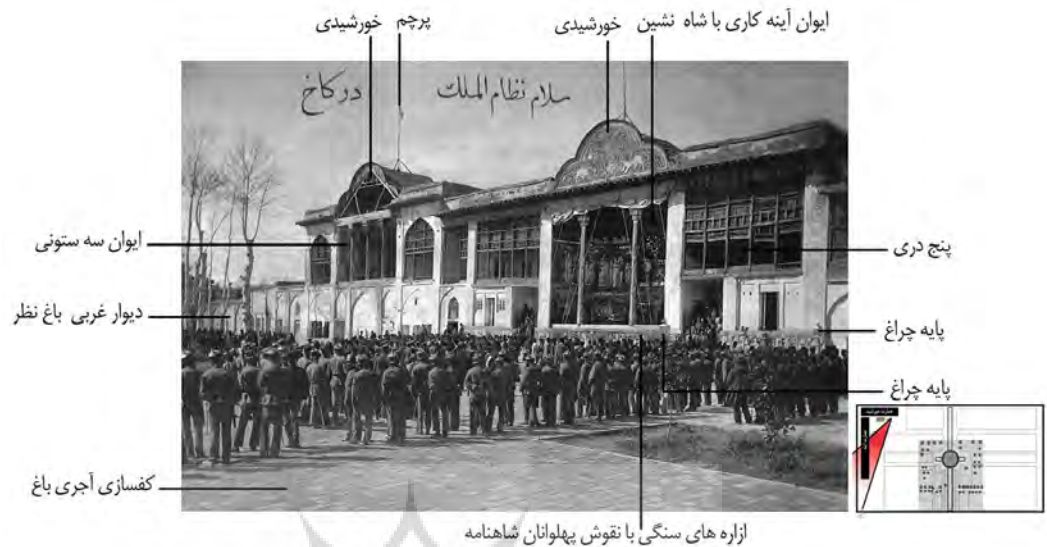
تصویر ۴: سلام نظام الملک در کاخ یا عمارت آینه ۱۳۱۶ق (۱۲۷۷ش، دوره سلطنت مظفرالدین شاه) (صانع ۱۳۸۲، ۱۸)

جز سقف ایوان، همگی آینه کاری شده بودند و در سقف به جای آینه، صحنه هایی از نبرهای حماسی شاهنامه نقاشی شده بوده است. با این حال برخی از این تزئینات طبق نوشته های او فرو ریخته بودند (فوروکاوا ۱۳۸۴، ۲۱۸ و ۲۱۹). هنریش کارل بروگش<sup>۲</sup> آلمانی نیز که حدود ۶ سال بعد (۱۸۸۶م/ ۱۳۰۴ق، ۱۲۶۵ش) در زمان شاهزاده سلطان مراد میرزا به شیراز آمده، روایتی مشابه دارد؛ بروگش راهروهای عمارت را مزین به «نقاشی ها و تصاویری از داستان های شاهنامه» توصیف می کند (بروگش ۱۳۶۸، ۴۷۶). ادوارد براون<sup>۳</sup> انگلیسی که دو سال پس از بروگش (۱۸۸۸م/ ۱۳۰۶ق، ۱۲۶۷ش) از این عمارت بازدید کرده نیز ضمن اشاراتی که به نقوش برجسته از قهرمانان باستانی ایران [منظور شاهنامه] در ازاره ایوان دارد، از برخی تخریبها در آن نیز یاد می کند. برای نمونه وی به پوشانده شدن این تصاویر و نقوش برجسته با رنگ به دستور شاهزاده جلال الدوله اشاره دارد و یا در جایی دیگر به تغییر کاربری برخی اتاق های این عمارت به آشپزخانه و سیاه شدن برخی نقاشی های موجود بر دیوارهای آن از جمله تصویری از چهره ناصرالدین شاه در روزگار جوانی اش گلایه می کند. براون سقف برخی اتاقها را مزین به نقش هایی از چهره زنان می داند و به ابیاتی که بر روی درها و آتش دان های بنا نوشته شده بود نیز اشاره کرده است (براون ۱۳۸۴، ۳۱۳ و ۳۱۴). نخستین عکسی که از مجموعه عمارت آینه در دسترس است، حدود یک دهه بعد و به روزگار مظفری تعلق دارد. تصویر ۴، سلام نظام الملک در کاخ یا عمارت آینه را در سال ۱۳۱۶ق (دوره سلطنت مظفرالدین شاه) نشان می دهد. در این دوره میرزا عبدالوهاب خان (نظام الدوله) نوه میرزا آقاخان نوری از رمضان ۱۳۱۶ تا ذی قعدة ۱۳۱۷ق حاکم شیراز بوده است. در این عکس، کاخ آینه و بناهای مجاور آن به خوبی قابل مشاهده هستند. بخشی از کف سازی باغ نظر نیز در عکس دیده می شود. این بنا حدود دو سال بعد یعنی به سال ۱۳۱۸ق مورد مرمت واقع شده است. در تصاویر جدول ۲ (الف و ب) تخریبها و فرسایش های گذشته دیگر مشاهده نمی شوند. ارسی ها و بازشوها مرمت گردیده و خورشیدی تالار آینه نیز ترمیم شده است. ازاره های سنگی در آراستگی کامل هستند و تصاویر نشان از مراسم و یا جشنی رسمی در باغی دیوانی دارد. هرچند صانع (۱۳۶۹، ۵۷) تاریخ عکس «ب» را حدود سال ۱۳۱۸ق آورده است، از دو جهت این تاریخ گذاری می تواند مورد تردید باشد: نخست اینکه میزان مرمت های انجام شده روی عمارت ها بسیار فراوان و چشمگیر هستند و دوم اینکه مقایسه ای ساده با تصویر «ج» عناصر مشترکی را نشان می دهد که در تصویر «ب» وجود ندارند و آن پایه های چراغانی در حاشیه کرت های باغ هستند. در تصویر «ج» که در سال ۱۳۲۴ق و در

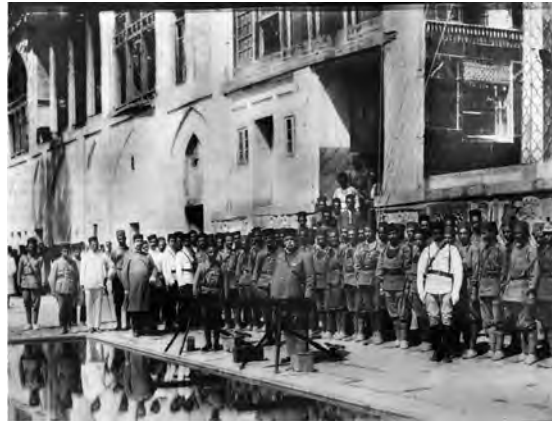
ج

عبدالحسین میرزا فرمانفرما والی  
وقت فارس ۱۳۳۷ق (حدود  
۱۲۹۷ش: دوره سلطنت احمدشاه)

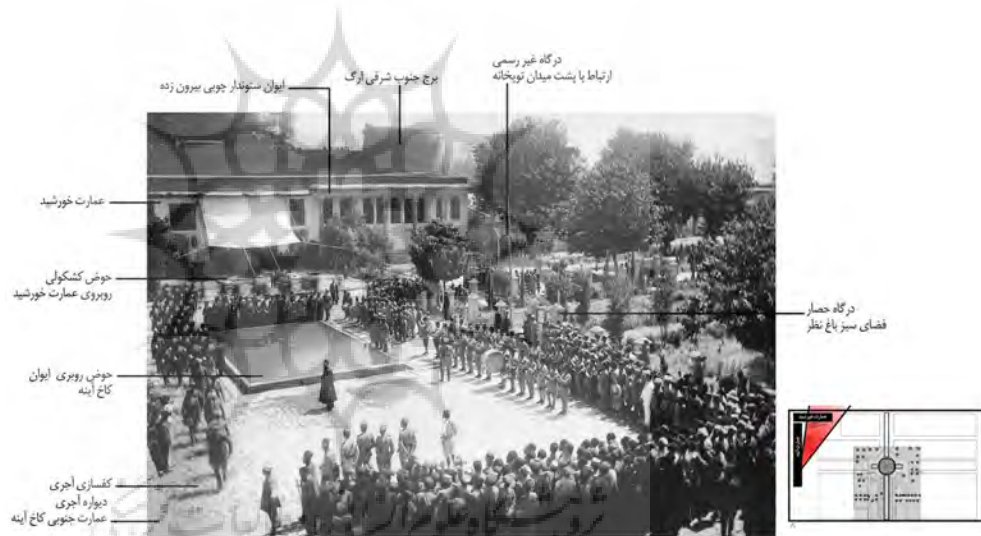
تصویر ۵: جلوی عمارت خورشید در اواخر روزگار قاجار (صانع ۱۳۸۲، ۳۳)

هرچند عکس های متعددی از کاخ آینه تاکنون منتشر شده، تنها یک عکس از «عمارت خورشید» در دسترس است (تصویر ۵) که به استناد صانع (۱۳۸۲، ۳۳) آصفالدوله را در هنگام مشق نظام در جلوی عمارت خورشید در سال ۱۳۲۰ ق (۱۲۸۱ ش / مظفرالدین شاه) نشان می دهد. تاریخ ذکر شده عکس با تاریخ حضور آصفالدوله در فارس منطبق نیست. حاج محمدقلی خان آصفالدوله در سال ۱۲۸۶ ق به وزارت و پیشکاری ظل السلطان والی فارس منصوب شده بود و پس از دو سال نیز به دلیل پاره ای ناآرامی ها در فارس به تهران فراخوانده شد. در این صورت اگر این عکس به مشق نظام در برابر او تعلق داشته باشد، نمی تواند در سال ۱۳۲۰ ق گرفته شده و می بایست به سال های ۱۲۸۶-۱۲۸۸ ق تعلق داشته باشد. با این پیش فرض، عکس یاد شده می بایست متعلق به دوره ناصری باشد. نکته قابل توجه دیگر به وضعیت حصارهای باغ در کرت بندی ها بازمی گردد. در این عکس، دورتادور کرت های باغ نظر را ستون های آجری فرا گرفته است که با نرده هایی آهنین به یکدیگر متصل شده اند. حتی درگاهی فلزی نیز در امتداد محور اصلی (شرقی غربی) باغ دیده می شود. این موارد در عکس های پیشین که مربوط به روزگار مظفری و احمدشاهی بودند، دیده نمی شوند؛ در عکس های پیشین، پایه های چوبی در پیرامون کرت ها دیده می شدند. از آنجا که پوشش و کلاه برخی مردان موجود در عکس کماکان همان کلاه های روزگار قاجاری است، می توان انتظار داشت که این عکس

همچنان به زمان قاجاریان تعلق داشته باشند. با این حال با توجه به موارد یاد شده می‌توان با تردید آن را به انتهای دوره احمدشاه قاجار نسبت داد.

بررسی مکان قرارگیری دوربین نشان می‌دهد که این عکس احتمالاً از ایوان سه‌ستونی عمارت جنوبی واقع در عمارت آینه انداخته شده است. در این عکس، بخش‌هایی از دیوار غربی باغ در گوشه تصویر دیده می‌شود که در گوشه سمت چپ عکس نشان داده شده است. عمارت سفیدرنگ موسوم به خوشید، احتمالاً متقارن بوده است. در این صورت حجم میانی، یک ایوان دوطبقه و دو گوشوار در دو طرف داشته است که راهرو ارتباطی آن‌ها طبق الگوی مرسوم معماری خانه‌های شیرازی بوده است. در دو سوی این ایوان، رواق مرتفع و بیرون زده‌ای دیده می‌شود که شش ستون چوبی دارد و در حفاصل هر دو ستون نیز دو عدد پنجره دیده می‌شود. حوض کشکولی روبروی ایوان با حوض مربع شکل موجود در حیاط در یک امتداد نیستند. بخشی از دیوارهای سمت شمالی باغ نیز در تصویر دیده می‌شوند که دارای درگاهی برای ارتباط با فضای پشت میدان توپخانه بوده است.

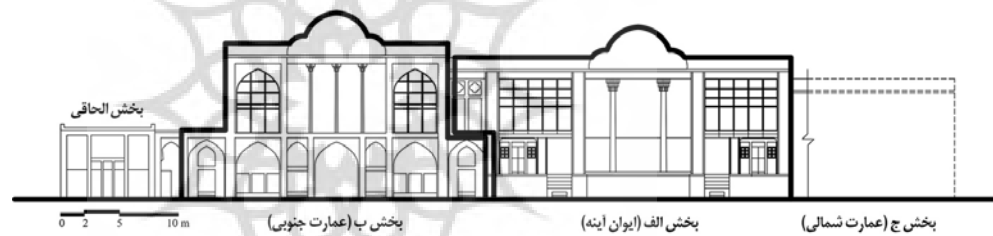
تصویر ۷: بخش‌بندی عمارت‌های اصلی و الحاقی در کاخ آینه
