بازخوانی سیر تحولات مرمت و توسعه مسجد جامع بروجرد

علی سجادی

کلمات کلیدی: مسجد جامع بروجرد، مسجد جمعه، بروجرد، معماری اسلامی

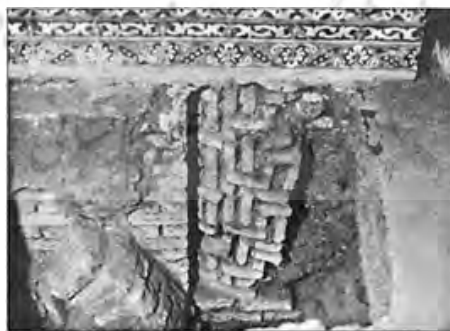
شکل ۲. بقایای مسجد دوره آل بویه، با ستون‌های مدور. (مأخذ: مهریار ۱۳۶۴).

فضای گنبد خانه در زیر کف فعلی به صورت منفرد به ابعاد ۱۰/۳۰ در ۱۰/۳۰ سانتی متر و بر روی شالوده سنگی به قطر ۳/۵ متر بنیاد گذاشته شده، از سه طرف باز و از طرف جنوب به دیوار قبله و محرابی بزرگ محدود می‌شده است. گوشه‌های بیرونی و داخلی جرزهای کوچک و بزرگ با ستون‌ها و نیم ستون‌های مدور تزئینی نما سازی شده است این عنصر به کار رفته دلیلی بر منفرد بودن این «قبه» از فضای مسجد اولیه می‌باشد. این ستون‌ها و نیم ستون‌ها قابل مقایسه با ستونچه‌های مقبره اسماعیل سامانی در بخارا می‌باشند. (شکل ۲) دیوارها و محراب نیز از تزئینات متنوع آجرکاری برخوردار بوده که نمونه‌های آن قاب‌های تزئینی و تزئینات آجری یافت شده در عمق دو متری دیوار اصلی مسجد است. (مهریار ۱۳۶۴: ۷۷-۱۶۵ نیز گودرزی، ۱۳۸۹) لازم به یادآوری هست در گوشه جنوب غربی دیوار این بخش، مناره‌ای تک در دیوار مسجد یافت شده که از زمان ساخت آن اطلاع دقیقی در دست نیست (گودرزی، ۱۳۸۹).

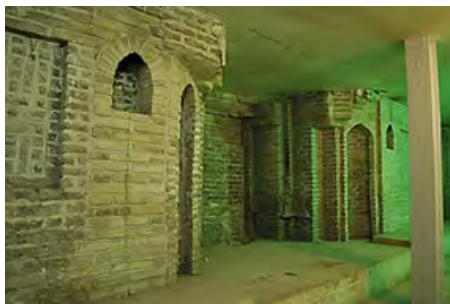
شکل ۳. دیوار جنوبی و محراب مسجد در زیر کف فعلی، عمق ۰- الی ۲۰۰- قرن ۴ و ۵ قمری (مأخذ نگارنده)

فرم محراب و دیوارهای جانبی آن با توجه به چگونگی قرار گرفتن دیوارها و نوع مصالح به کاررفته نشان می‌دهد که در بدو ساختمان، شکل محراب متفاوت با شکل امروز بوده و چندین بار در دوره‌های بعد تغییر شکل داده شده و حتی از ارتفاع حدود ۳۰ سانتی متری کف اولیه یک لایه گچ ضخیم روی بدنه محراب کشیده شده که ممکن است جهت تزئینات گچ‌بری بوده که بنا به دلایلی انجام نشده است (مهریار، ۱۳۶۴: ۹۷).

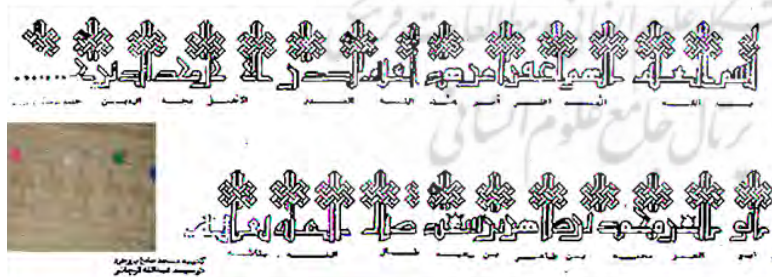
شکل ۴. کتیبه آجری دوره سلجوقی مسجد، (مأخذ: مهریار، ۱۳۶۴، طرح از عبدالله قوچانی)

کتیبه کوفی آجری که در بازپیرایی‌های باستان‌شناسی بدنه دیوار جنوبی مسجد و در قسمت بالای محراب به دست آمده، ابوالعز محمد بن طاهر بن سعید را بنای گنبد معرفی شده است. (شکل ۴) متن کتیبه عبارت است از: «بسم الله اغفر امر هذا القبه الصدر الاجل مجد الدین ح..... ابوالعز محمد بن طاهر بن سعید... اطاله اله بقاءه» ۳ وزارت خواجه عزالملک بروجردی یا ابوالعز محمد بن طاهر بن سعید احتمالاً بین سال‌های ۵۳۳ تا ۵۳۹ قمری بوده و قطعاً کتیبه مذکور در حدفاصل سال‌های مذکور نصب شده است. با تحقیقاتی که انجام شده معلوم می‌شود که ابوالعز محمد بن طاهر بن سعید همان عزالملک بروجرد وزیر سلطان مسعود سلجوقی بوده است. دوران رونق مسجد را می‌توان مقارن با دوره سلجوقیان دانست.

این کتیبه با آجرهای تراشیده شد به خط کوفی بنائی و آجرهای قالبی زینت یافته و علاوه بر آن گره‌چینی زیبایی بر طاق نمای فوقانی این کتیبه در سطح فیلیوش‌ها ظاهر شده است (مهریار، ۱۳۶۴: ۹۷). این کتیبه فاقد تاریخ هست ولی کتیبه و تزئینات آجری آن با کتیبه‌های آجری و تزئینات آجری مساجد، گلپایگان و برسیان و گار و گز اصفهان قابل مقایسه است.

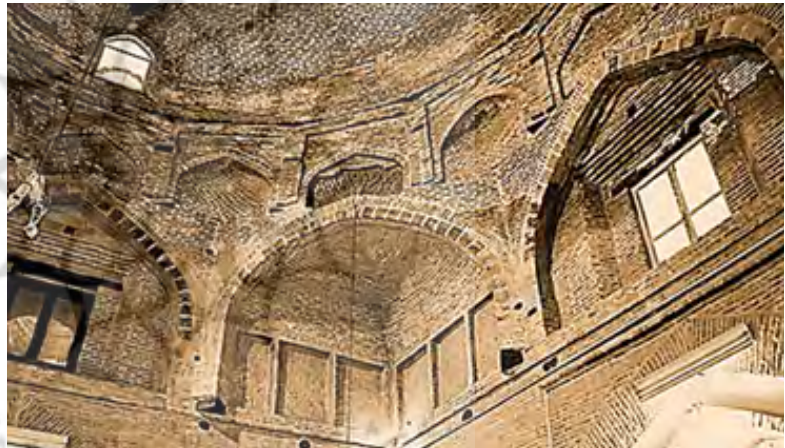
شکل ۶. گوشه سازی‌ها در گنبد مسجد جامع دوره ایلخانی، (تصویر از نگارنده)

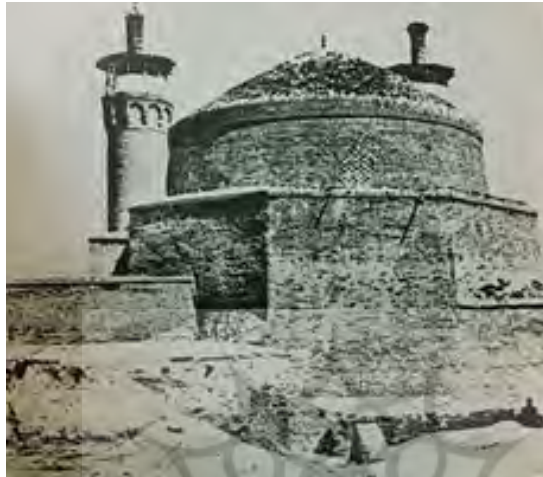
شکل ۱۱. نمای قدیمی گنبد مسجد جامع بروجرد، عکس از کتاب پوپ (مأخذ: مهریار، ۱۳۶۴)

در حین کاوش‌های باستان‌شناسی در رواق‌های غربی و شرقی، تعداد ۵۰ سکه مسی و چهار سکه نقره‌ای با تاریخ‌های ۸۵۱ و ۸۵۳ متعلق به دوره تیموری کشف گردید براساس این سکه‌ها، احتمالاً شبستان‌های مذکور در نیمه دوم قرن نهم ه. ق ساخته شده‌اند. با کشف این چهار سکه نقره در زیر (شفته‌آهک) پی رواق غربی می‌توان تاریخ الحاق این رواق را به نیمه دوم قرن نهم نسبت داد. (مهریار، ۱۳۶۳: ۳) به دنبال بازپیرایی بنا، قطعاتی از تزیینات نقاشی روی گچ در بخش فوقانی محراب متعلق به دوره تیموریان و زمان احداث شبستان‌های طرفین گنبدخانه به دست آمده است. مهریار کاوشگر محوطه، بازسازی بخش‌هایی از مسجد و ساخت ایوان و الحاق رواق‌های شرقی، غربی را به زمان شاهرخ تیموری (۸۷۰ ق) نسبت داده است. (پیشین، ۱۳۶۳: ۳). شاید بتوان چنین نتیجه گرفت که بازسازی و الحاق ایوان به مسجد، پس از زمین‌لرزه منطقه جبال که در سال ۹۰۰ قمری مطابق با ۱۴۹۵ م. روی داده، صورت گرفته است. (شکل ۱۱)

گنبد: همچنان که در تصویر قدیمی مشاهده می‌گردد تبدیل فضای چهارضلعی گنبد خانه به هشت ضلعی، جهت اجرای گنبد، در بیرون خود را نشان داده است، بر پایه هشت ضلعی مذکور، گریوی مدور قرار گرفته و آهیانه بر روی آن اجرا شده است که فاقد

پوسته رویی «خود» بوده است. (شکل ۱۱) این گنبد قاعدتاً دارای پوسته دومی بوده و از طرف دیگر اقلیم بروجرد نیز وجود پ. پوسته رویی گنبد (خود) را اقتضاء می کرده است اما مطالعات انجام شده وجود پوسته دوم را در حاله ای از ابهام گذاشته است با این حال در دوره معاصر در طی سال های ۱۳۴۷ تا ۱۳۵۰ شمسی پوسته دوم به فرم گنبد های نار به آن اضافه شده است. (شکل ۱۲) مهریار در این رابطه نوشته است: "اما احداث گنبد کاشی را می توان از قدیمی ترین اقدامات دوره معاصربه شمار آورد." (مهریار ۱۳۶۴: ۷۷-۱۶۵).
