ارزیابی وضعیت مورفولوژیکی رودخانه طالقان در بازه زمانی ۲۰۰۶ تا ۲۰۱۶

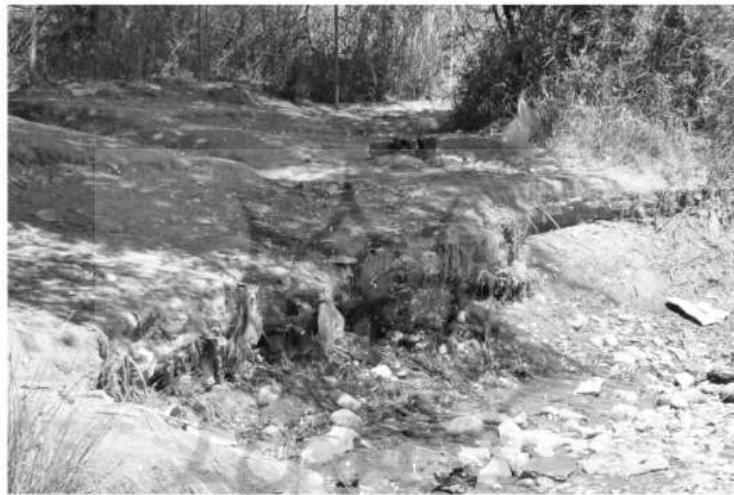
شکل ۳: فرسایش کناره‌ای و نمایان شدن ریشه درختان (منبع: نگارندگان، ۱۳۹۶)

جابه‌جایی بستر رودخانه وجود نداشت که در این سال به میزان زیاد یا افزایش یافته است. علاوه بر این، اتصال بین تراس‌های رودخانه‌ای در هر دو طرف طول کرانه‌ها در سال ۲۰۰۶، ۹۸٪ برآورد شد و در سال ۲۰۱۶ به مقدار ۷۴/۴۵٪ محاسبه شد که این نشان‌دهنده دخل و تصرف در این پادگانه‌ها بوده است. ضمناً شدت مهاجرت جانبی متآندرها در سال ۲۰۰۶، ۵۵/۵۳ متر برآورد شد؛ اما در سال ۲۰۱۶ بر میزان این شدت افزوده شده، به طوری که هدر حدود ۷۰/۹۱ متر شد. در سال‌های ۲۰۰۶ طول یک کریدور فرسایش پذیر در حدود ۳۰٪ محاسبه شد که در سال ۲۰۱۶ از میزان آن کاسته شده و به میزان ۲۷/۱۶٪ کاهش داشت. نتایج تحقیق حاضر برای بازه دوم نشان داد که دست‌کاری در کرانه رودخانه، برداشت چوب و حذف پوشش گیاهی کناره‌ای و جابه‌جایی شدید بستر رودخانه از جمله دلایل اصلی کیفیت مورفولوژیکی بسیار ضعیف این بازه هستند. شکل (۳) نمونه‌ای از یک فرسایش کناره‌ای را برای بازه دوم نشان می‌دهد.

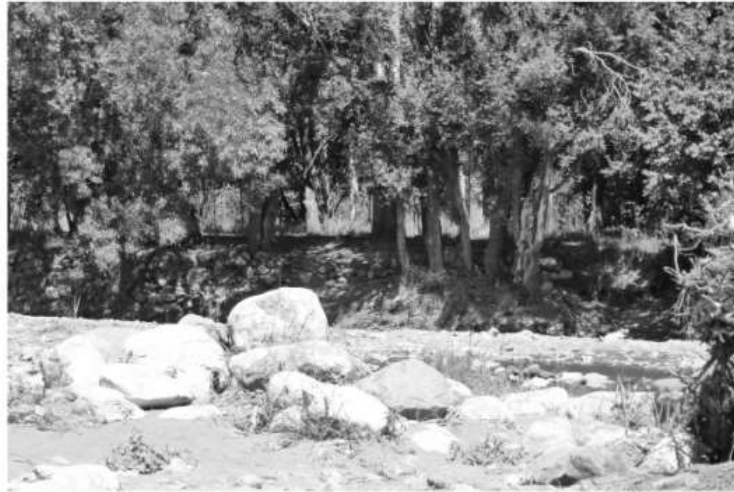
شکل ۴: احداث سنگچین ها در بازه سوم رودخانه (منبع: نگارندگان، ۱۳۹۶)

۲- احداث سواحل حفاظت شده یا حتی عملیات اصلاحی سنگچین مانند در جهت بهبودی رودخانه توصیه نمی شود (شکل ۴).
